**RAPPORT  
D'ENQUÊTE TECHNIQUE**  
sur le heurt du pont SNCF  
de La Voulte-sur-Rhône  
par le bateau à passagers  
VIKING HERMOD  
le 6 juin 2015

Affaire n° BEATT-2015-007

**Rapport d'enquête technique  
sur le heurt du pont SNCF  
de La Voulte-sur-Rhône (07)  
par le bateau à passagers  
VIKING HERMOD  
le 6 juin 2015**

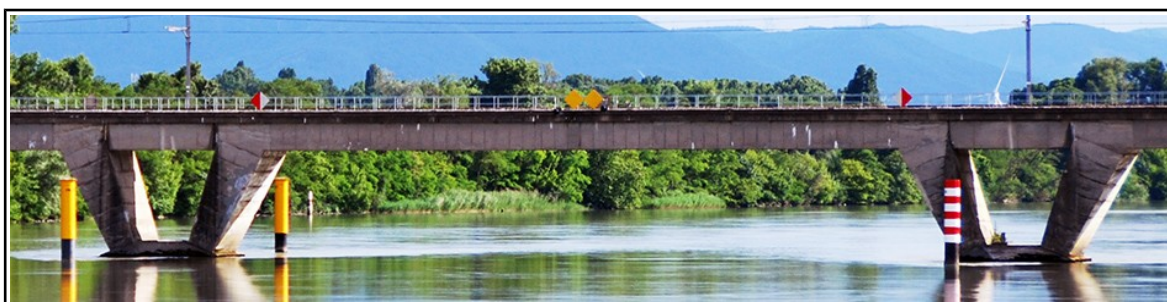
Figure 15 : Passe des bateaux avalants sous le pont SNCF de La Voulte-sur-Rhône

La photo de la figure 15 ci-dessus, montrant la passe des bateaux avalants sous le pont SNCF de La Voulte-sur-Rhône, est prise juste après l'accident. Les espars placés en amont des piles de pont sont bien présents et bien visibles. Ils ne sont pas surmontés de réflecteurs radars qui amélioreraient la réflexion des ondes radar. Mais, compte tenu de leur taille importante et des caractéristiques de leur conception, ils réfléchissent bien les ondes radar et sont en conséquence bien visibles sur les écrans de ces appareils de navigation lorsque les conditions extérieures, particulièrement la pluie, ne perturbent pas leur détection. Néanmoins, le RGPNI\* mentionne que ces balises sont en général surmontées d'un réflecteur radar et il conviendrait que le gestionnaire de la voie d'eau s'assure que l'écho radar d'une balise n'est pas diminué par l'absence de réflecteur radar.

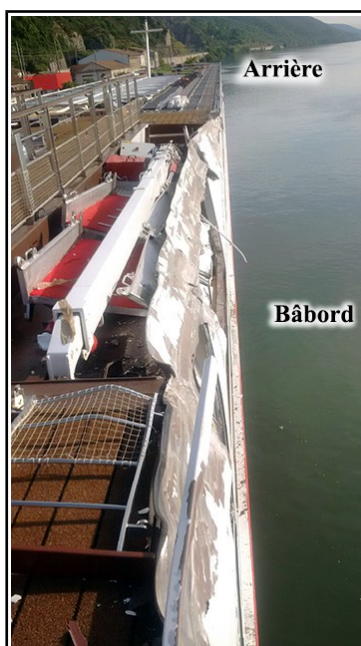
Figure 16 : Dégâts au bateau VIKING HERMOD sur le côté bâbord

En revanche, les superstructures situées à bâbord du bateau sont enfoncées sur une vingtaine de mètres, les vitres sont éclatées et les salons sont très endommagés.

Comme dans le cas du heurt du bateau à passagers CAMARGUE avec le pont de La Voulte-sur-Rhône, les superstructures du VIKING HERMOD sont fortement endommagées sur bâbord.

Toutefois les superstructures, en raguant sur la pile de pont SNCF, ont évité que la coque du bateau n'aille heurter la base de la pile du pont, ce qui aurait pu créer une voie d'eau aux conséquences éventuelles beaucoup plus graves, comme ce fut le cas dans l'accident du CORNELIS W. KROES où ce bateau, empalé sur l'avant-bec pointu de la pile de pont, a fini par couler.

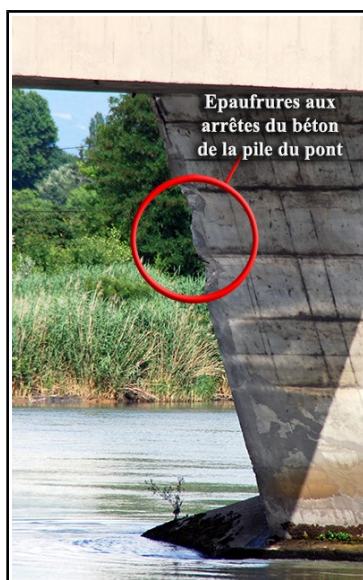
Figure 17 : Épaufrures aux arêtes en béton de la pile du pont SNCF de La Voulte-sur-Rhône

Des épaufrures sont visibles sur la pile du pont de La Voulte-sur-Rhône qui a subi le choc. Mais le tablier du pont, qui n'a pas été touché, est resté intact.

Le bateau VIKING HERMOD a heurté la pile de pont située sur la gauche du passage des bateaux avalants, sans toucher le parapet du pont.

Ce pont supporte une conduite de gaz qui n'a pas été endommagée. Des épaufrures apparaissent sur la pile de pont concernée qui semblent être apparemment les seuls dégâts occasionnés à cet ouvrage.

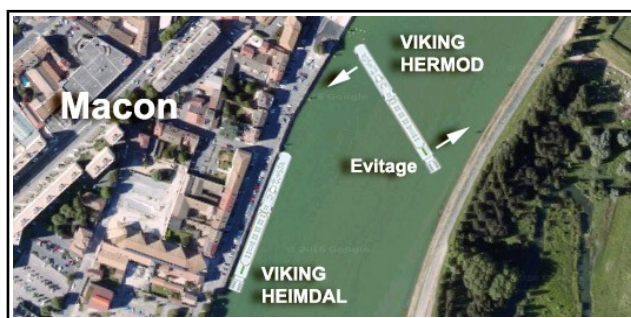
Figure 18 : Schéma de l'accident survenu à Mâcon lors de l'évitage

La Saône à Mâcon au niveau de la zone d'évitage présente une largeur d'environ 170 mètres. Le bateau à passagers VIKING HERMOD a une longueur de 134,76 mètres. Compte tenu des mouillages moindres au niveau des rives de la rivière, l'évitage est difficile à réaliser.

C'est ainsi qu'au cours de la manœuvre, alors que les 3/4 de l'évitage sont réalisés, les sécurités des moteurs de propulsion s'enclenchent et arrêtent la propulsion. Des alarmes retentissent à la timonerie indiquant que les moteurs de propulsion ont stoppé.

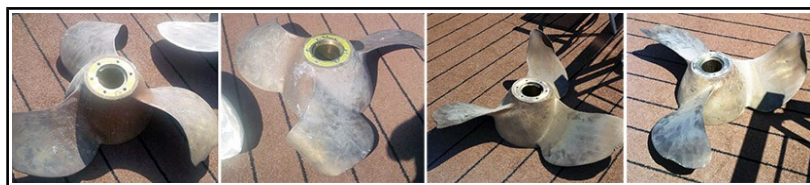
**Figure 19 : Hélices des propulseurs endommagées après le talonnage**

Les hélices des propulseurs arrière ont touché le fond au cours de l'évitage, ce qui leur a occasionné des avaries comme le montre la figure 19 ci-après. Les pales sont déformées, ce qui engendre des vibrations qui s'intensifient lorsque la vitesse de rotation de hélices augmente.
