**RAPPORT  
D'ENQUÊTE TECHNIQUE**  
**sur le déraillement par bivoie**  
**du TER n° 859100**  
**en gare de Sainte-Pazanne (44)**  
**le 12 octobre 2015**

**Bureau d'Enquêtes sur les Accidents  
de Transport Terrestre**

Affaire n° BEATT-2015-012

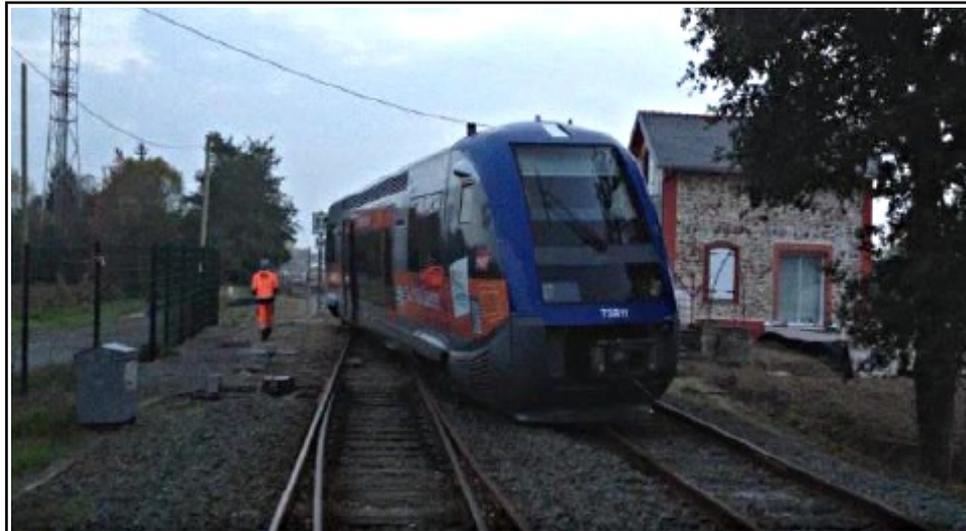
Figure 1 : Arrière de l'autorail X 73811 déraillé

Le bogie n° 2 a déraillé des deux essieux vers la gauche et se trouve sur la voie 1, au-delà de l'aiguille 310b. Les deux roues de droite sont entre les deux rails de la voie 1 et les roues de gauche dans l'entre-voie.

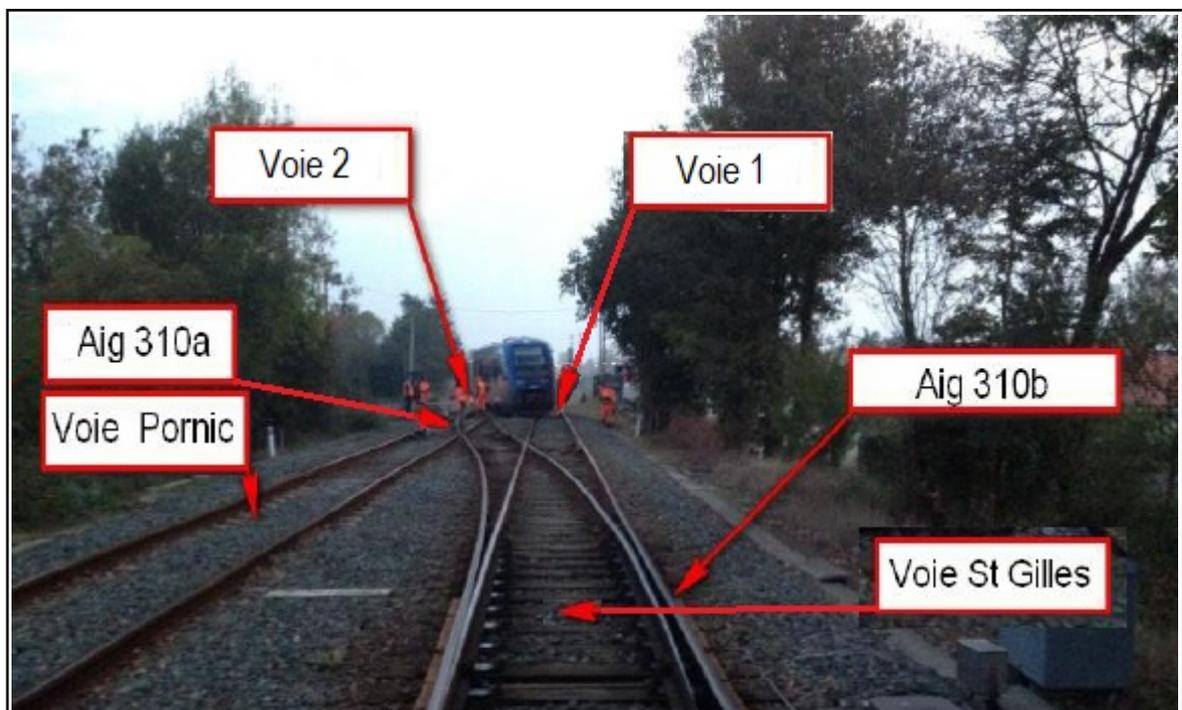
Figure 2 : Vue générale de l'entrée de la gare côté Saint-Gilles-Croix-de-Vie

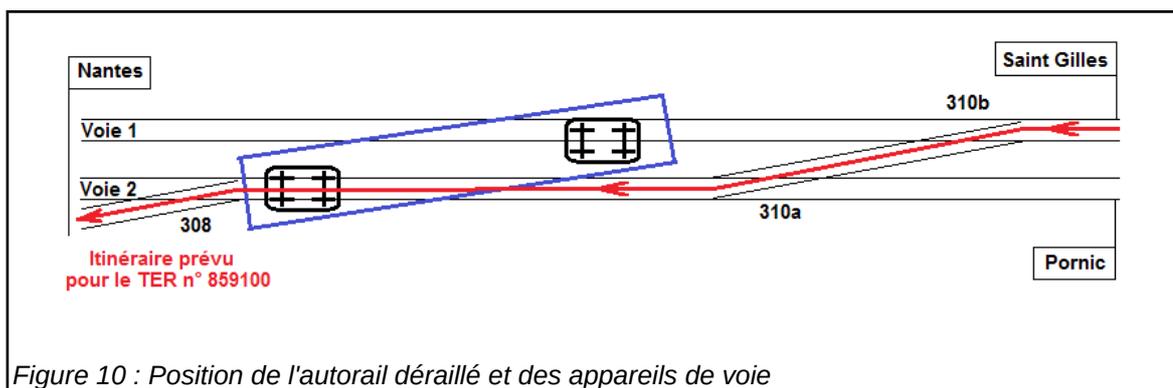
On observe des avaries aux organes mécaniques limitant la rotation du bogie arrière, telles que butées et amortisseurs anti-lacet.

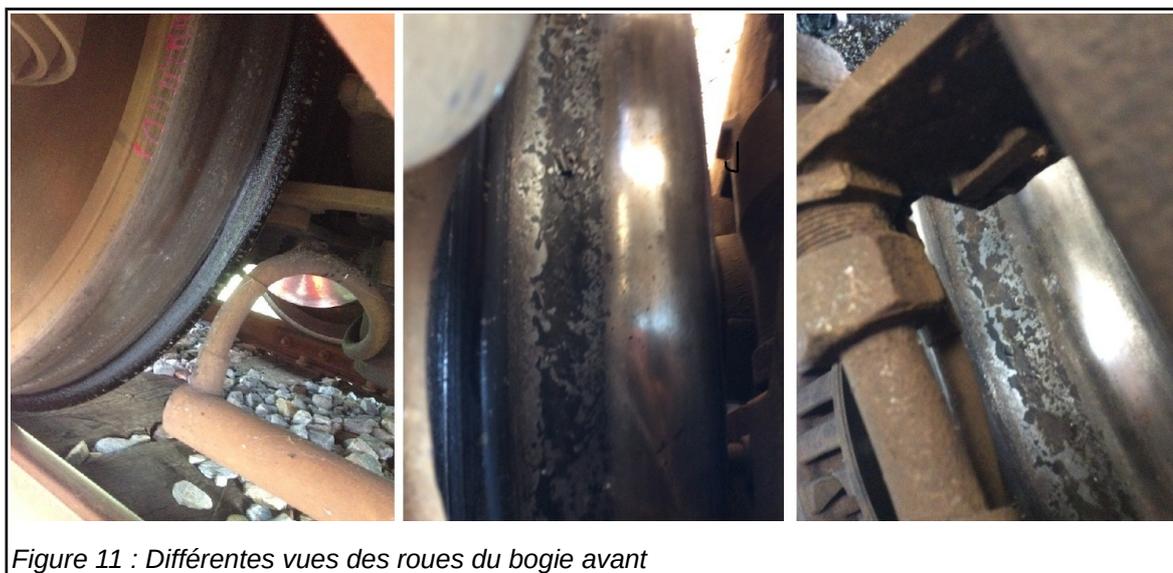
À l'examen des tables de roulement du bogie avant, on relève la présence d'une salissure noire sur l'ensemble de la circonférence des quatre roues. Le bogie arrière ayant roulé dans le ballast ne présente pas le même aspect.

Il apparaît que le phénomène en cause présente un caractère aléatoire et éphémère qui n'est pas de nature à être détecté par une opération de vérification périodique. L'équipement des X 73500 en scrubbers<sup>12</sup> qui avait été testé puis abandonné en 2009 mérite d'être réexaminé à la lumière de ce REX.

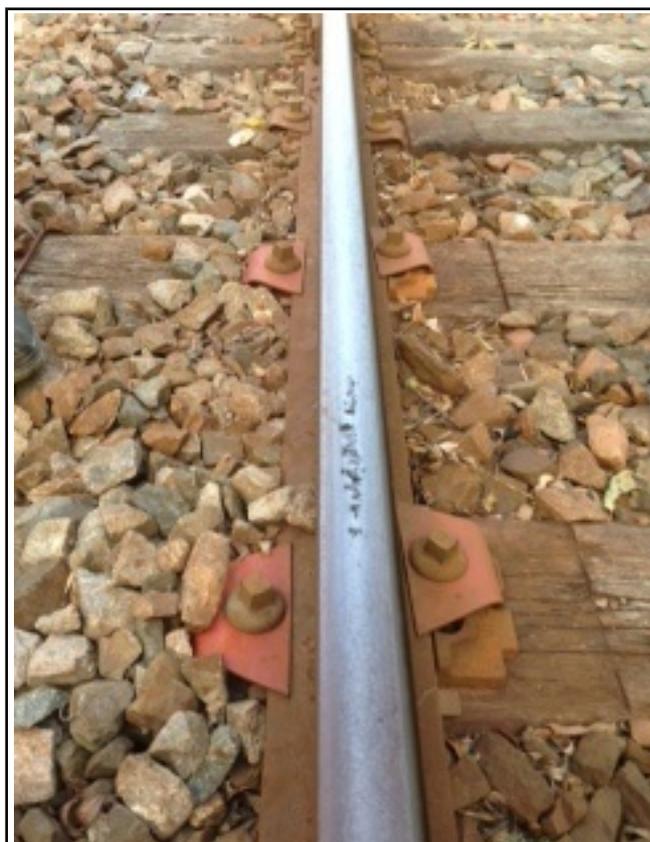
La table de roulement des rails présente un aspect propre mais on observe quelques dépôts très ponctuels de salissure noire. Les expertises évoquées plus avant confirmeront que ces salissures sont de même origine que celles observées sur les roues de l'autorail.

Figure 12 : Salissure ponctuelle du rail

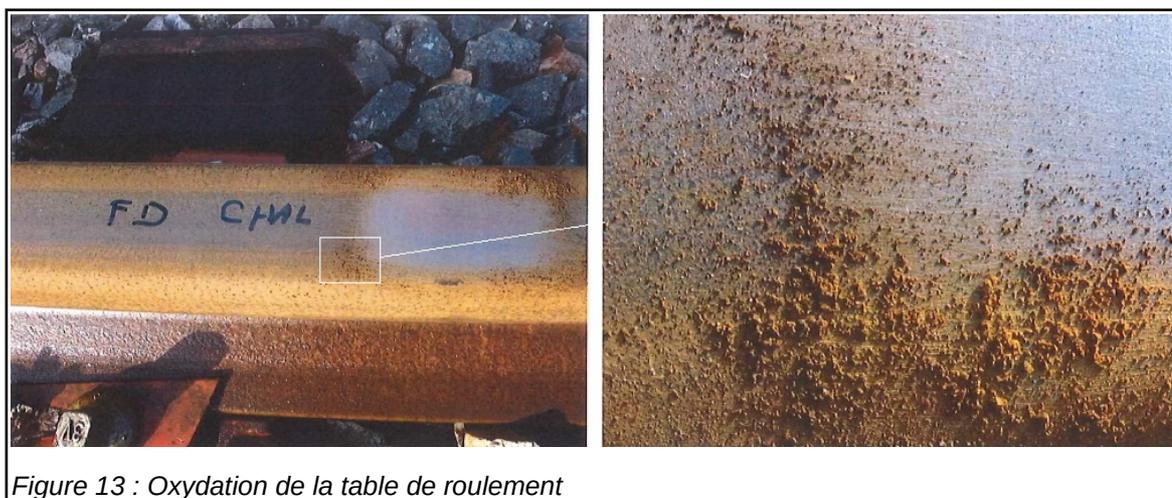
En revanche, ils ont observé sur la table de roulement, la présence de rouille en quantité significative malgré le passage de 5 trains dans la matinée dont le dernier 1h30 avant la visite. Cette oxydation a nécessité un brossage vigoureux à la brosse métallique pour être éliminée.

Figure 13 : Oxydation de la table de roulement

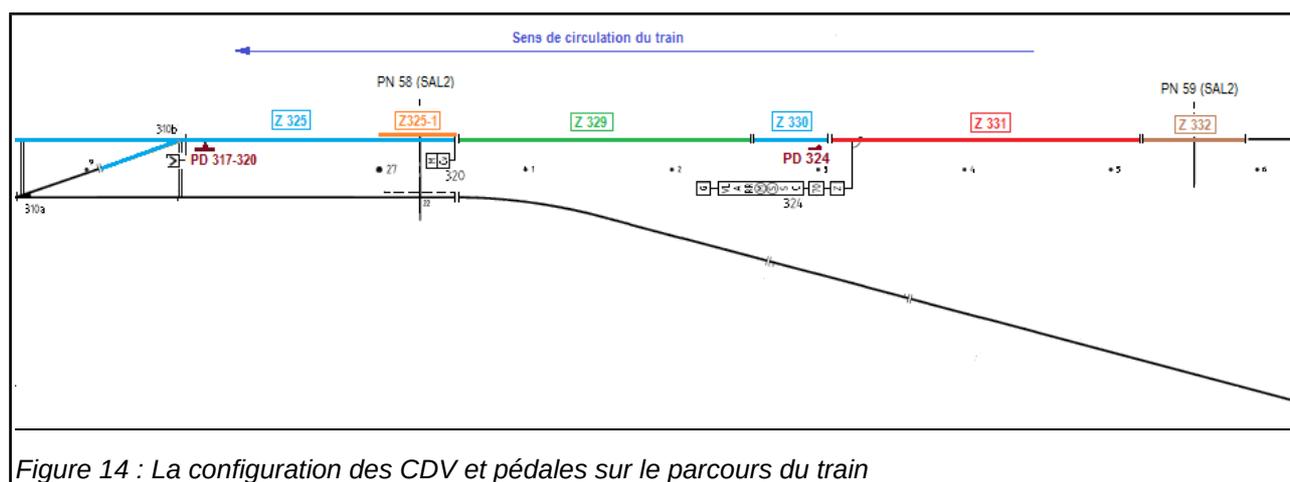
Figure 14 : La configuration des CDV et pédales sur le parcours du train

Les résultats de ces vérifications, le constat d'une succession d'anomalies plus ou moins fugitives affectant 3 CDV différents au passage du train, la présence d'une pollution isolante en quantité importante sur les tables de roulement des roues de l'autorail permettent de conclure que la première cause de l'incident est un déshuntage sur la zone z 325 équipée de CDV de type ITE.
