**RAPPORT
D'ENQUÊTE TECHNIQUE**
sur les multiples ruptures de rail
au passage du train n° 72049
entre Pons et Jonzac (17)
le 13 décembre 2016

Novembre 2017

**Bureau d'Enquêtes sur les Accidents
de Transport Terrestre**

Affaire n° BEATT-2016-010

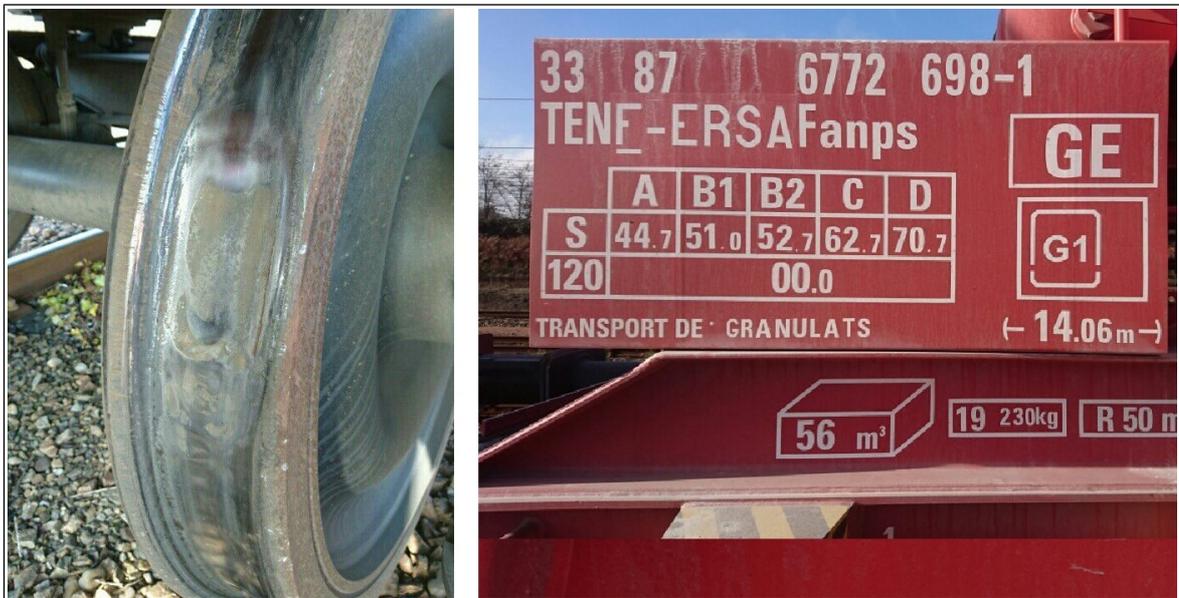
Lors de la visite, un méplat important est détecté sur le premier essieu du wagon n° 33 87 6772 698-1 situé en deuxième position dans le train.

Figure 1 : Vue de l'essieu avarié et de l'immatriculation du wagon

Après isolement du frein du wagon en cause, le train est acheminé à 20 km/h jusqu'au triage d'Hourcade où il arrive à 12 h 30. Le wagon est alors réformé et garé en attente d'expertise.

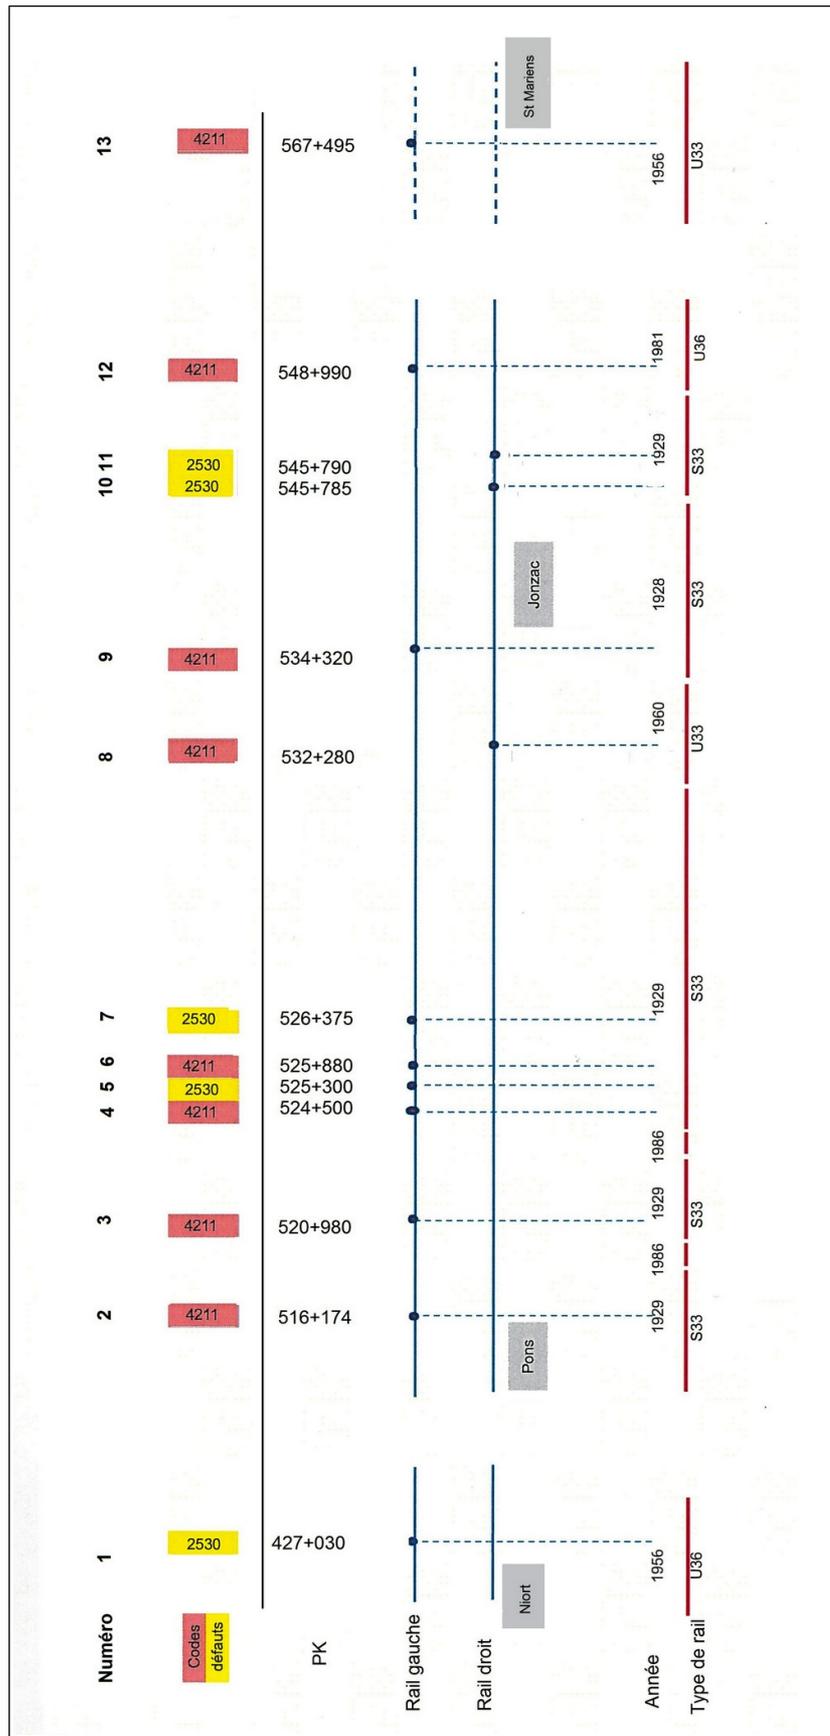
Trois de ces ruptures, numérotées 2, 8 et 9 se situent dans des zones couvertes par les circuits de voie (CdV) des passages à niveau 447 et 462. Elles ont provoqué immédiatement des dérangements de ces PN et ont été découvertes dans la matinée du 13 décembre 2016.

Figure 16 : Schéma des ruptures

On observe que 8 des 13 ruptures sont situées sur des rails datant de 1928 et 1929 soudés dans les années 1970 pour constituer des LRS. Quatre concernent des rails posés aux alentours de 1960 et une, un rail de 1981.

Dix des 13 ruptures affectent la file de rails gauche, trois affectent la file droite⁷.

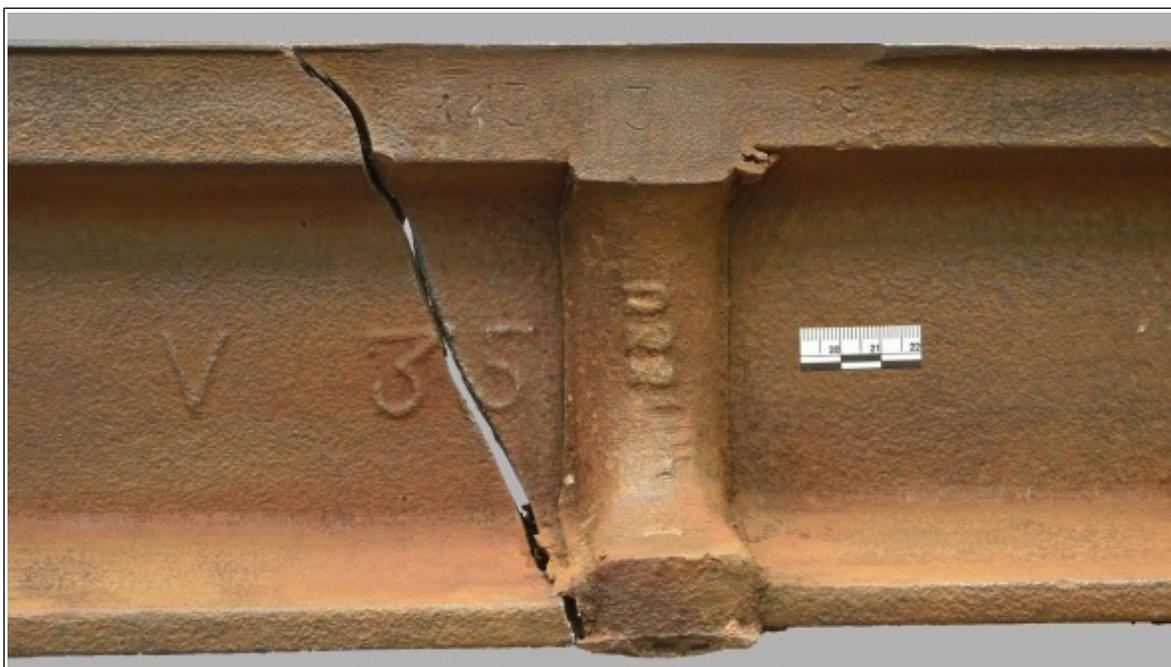
Huit ruptures se sont initiées sur une soudure aluminothermique (SA) et relèvent du code défaut⁸ 4211 (fissuration transversale du profil partant du patin).

Figure 17 : Rupture n° 3 sur soudure aluminothermique

- aucune malfaçon n'a été détectée sur les soudures rompues ;
- les ruptures en pleine barre sont initiées sur des défauts de laminage indétectables. Ce type de défaut est inhérent à la méthode de fabrication des rails pratiquée par tous les fournisseurs jusqu'en 1972 ;
- les ruptures présentent un caractère brutal et sont probablement la conséquence de chocs de forte intensité ;
- aucun signe précurseur n'était détectable en maintenance.

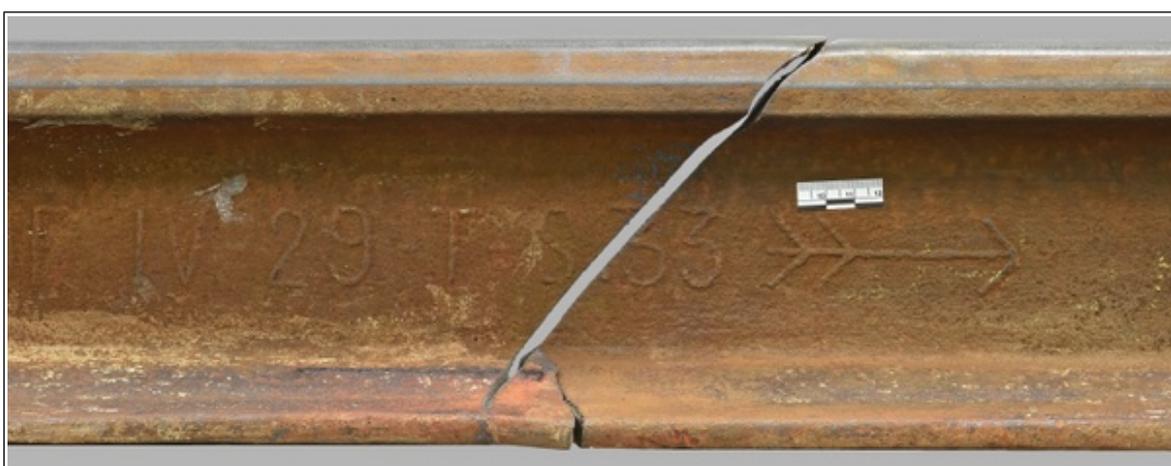
Cinq se situent en pleine barre, au droit d'une traverse et relèvent du code défaut 2530 (fissuration verticale longitudinale partant du patin). Ce type de rupture est rare, on en recense en moyenne trois par an pour l'ensemble du RFN.

Figure 18 : Rupture n° 5 en pleine barre

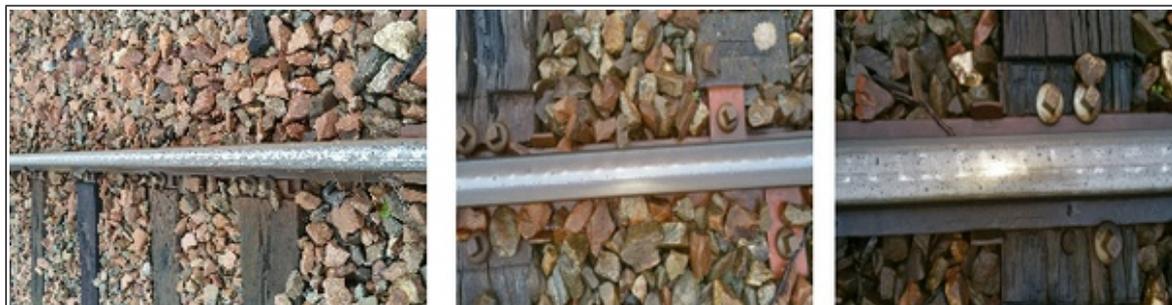
Figure 19 : Traces sur le rail, observées à différents endroits de la ligne.

Ces traces sont difficiles à interpréter. Dans certains cas, elles peuvent correspondre au glissement d'une roue bloquée en présence d'usure ondulatoire du rail mais plus souvent, elles relèvent du phénomène de « phase blanche » correspondant à la transformation superficielle de l'acier au sommet des crêtes d'usure ondulatoire sous l'effet du roulement des essieux.

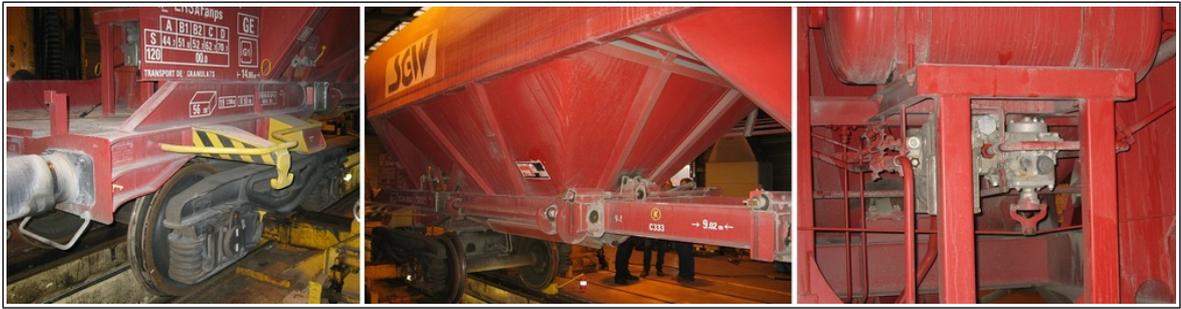
Le wagon sorti d'usine le 6 novembre 2015 est apparemment en très bon état et ne présente aucune trace d'avarie visible.

Figure 21 : État général du wagon

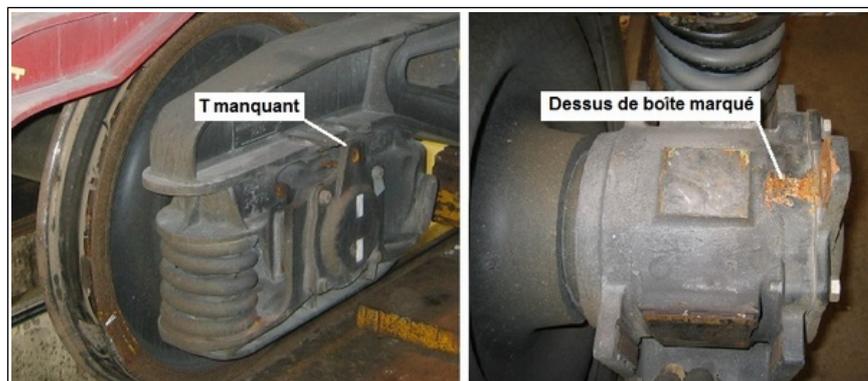
Le T de sécurité de la boîte n° 1 est manquant et le dessus de boîte est marqué.

Figure 23 : Vue de la boîte n° 1 avant et après levage

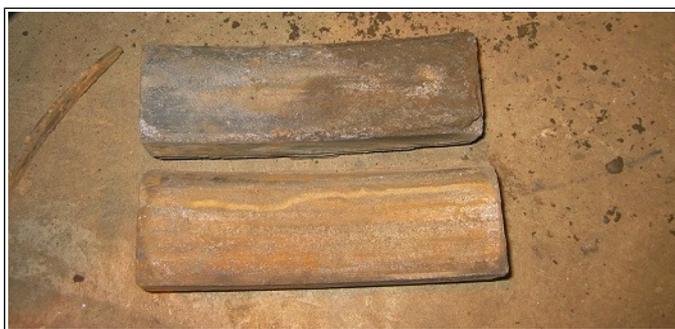
Elles ne présentent pas de trace d'échauffement ni d'usure anormale. Seule la semelle basse de la roue 1 présente un aspect « grignoté ».

Cet aspect est probablement la conséquence de l'attaque par les bavures des méplats des roues lors des freinages.

Figure 24 : Les deux semelles de frein de la roue 1
