**RAPPORT
D'ENQUÊTE TECHNIQUE**
sur la sortie de route d'un autocar
circulant sur la RN79,
survenue le 8 janvier 2017
à Charolles (71)

Octobre 2018

Affaire n° BEATT-2017-01

**Rapport d'enquête technique
sur la sortie de route d'un autocar circulant sur la RN79,
survenue le 8 janvier 2017 à Charolles (71)**

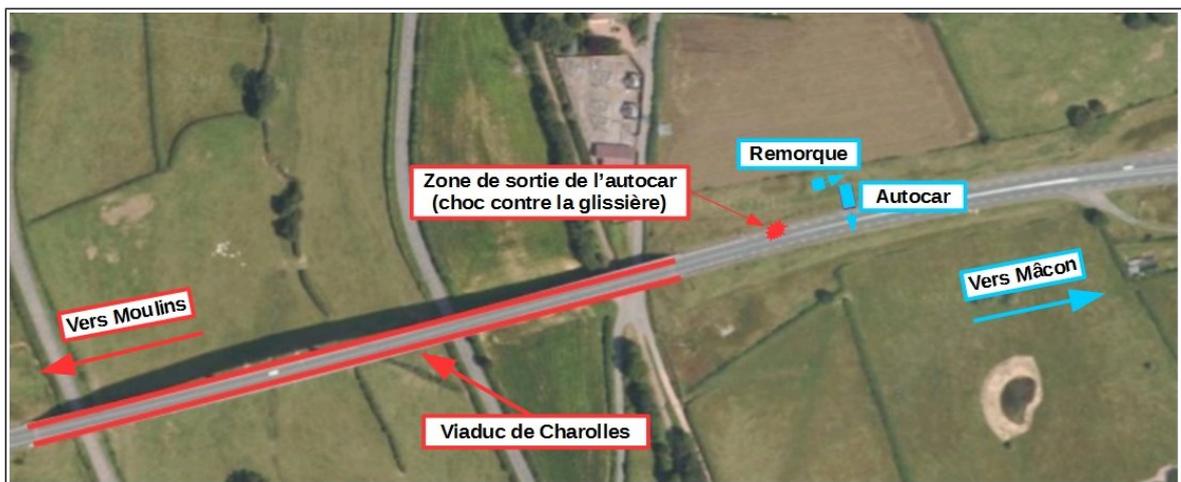
Figure 12 : Schéma représentant la position finale des véhicules après l'accident

L'autocar est sur le talus engazonné de la chaussée, du côté de la voie de circulation opposée. Il est sur ses roues avec l'avant au bord de la chaussée, perpendiculaire à la route.

La remorque de l'autocar est sur son côté gauche, en contrebas du talus, et s'est désolidarisée de l'autocar.

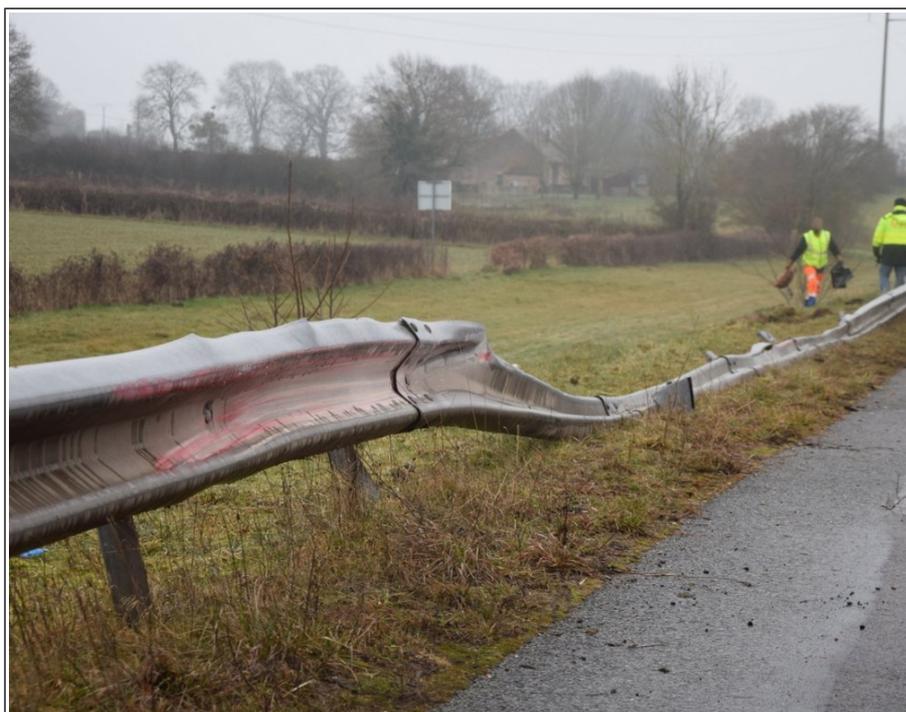
**Figure 14 : Glissière de sécurité endommagée
(avec traces de peinture rouge de la carrosserie de l'autocar)**

Il a occasionné des dégâts matériels. L'autocar et la remorque sont très endommagés ainsi que quelques mètres de glissière de sécurité.

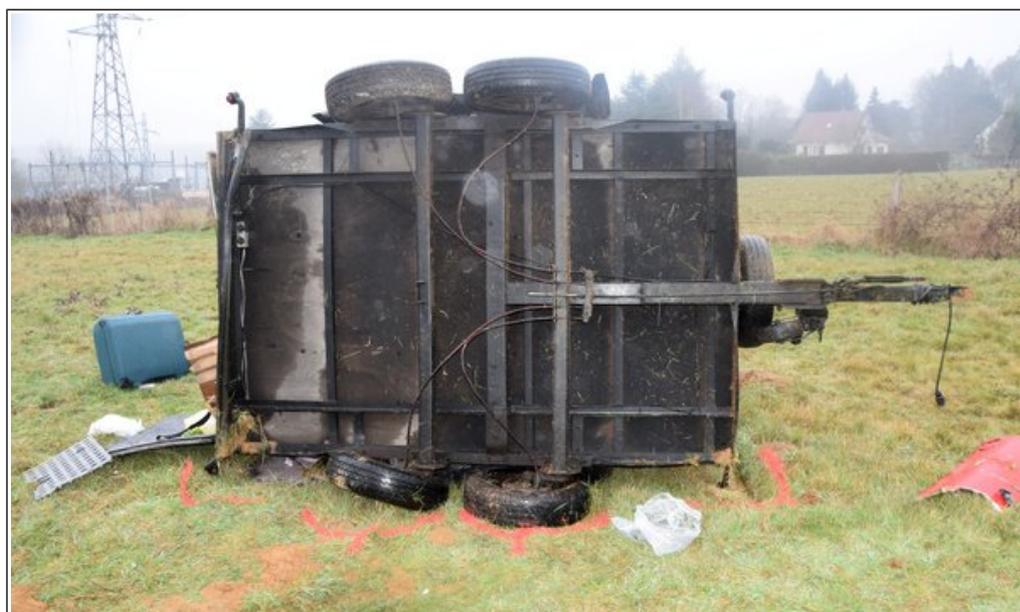
Figure 21 : Vue du dessous de la remorque accidentée

Les organes de freins étaient dans un état correct, l'épaisseur des garnitures de freins était satisfaisante (de l'ordre de 4,3 mm), mais les câbles de commande, (sur la figure 22, câbles n° 3 et 4), étaient très détendus, pouvant ainsi réduire de manière importante l'efficacité de freinage de la remorque.

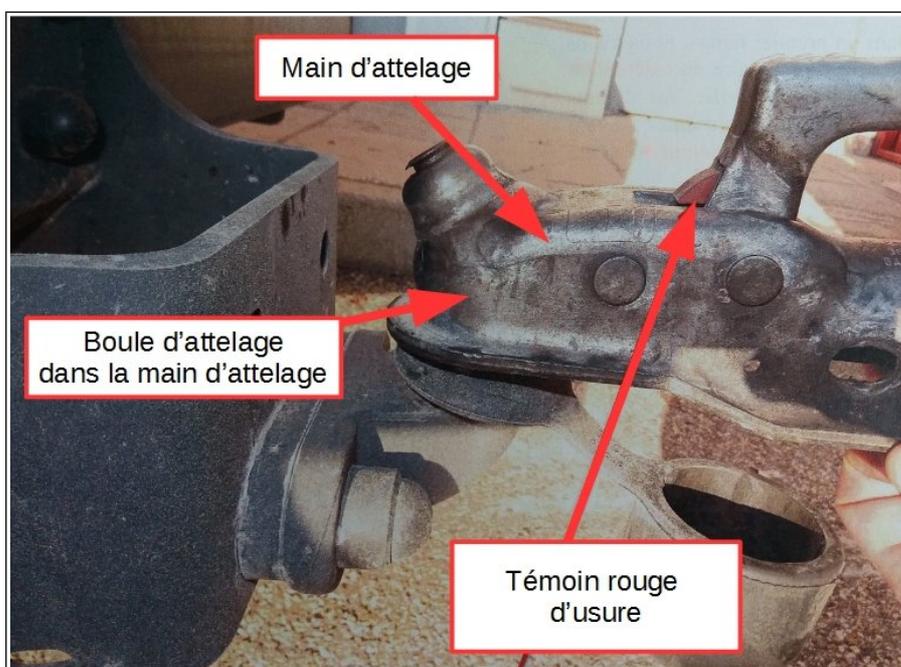
Figure 23 : Attache de la main d'attelage sur la boule d'attelage

L'expert judiciaire a vérifié, après l'accident, le verrouillage de la main d'attelage sur la boule. Seul le témoin rouge était visible. Comme la boule d'attelage était en bon état, la main d'attelage présentait donc une usure importante.

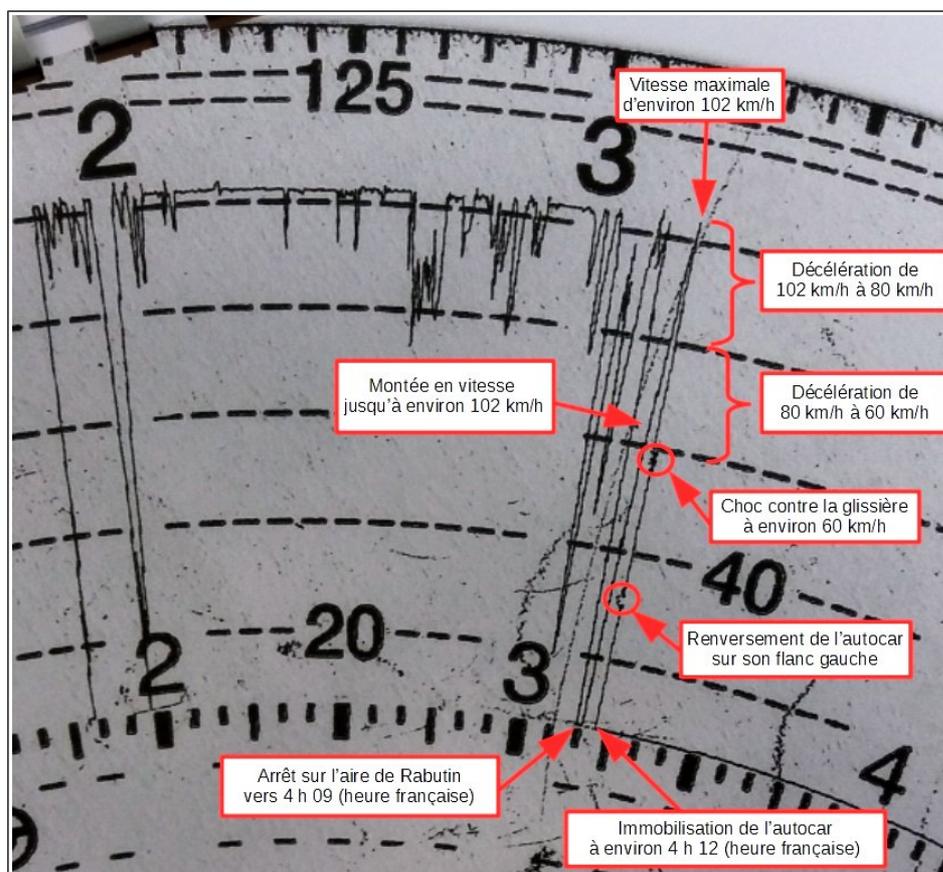
Figure 26 : Extrait du disque d'enregistrement du chronotachygraphe

La vitesse tombe ensuite à 33 km/h, probablement dû à la glissade de l'autocar sur le talus. Un deuxième décalage du stylet de vitesse du chronotachygraphe indique certainement le moment lié au renversement de l'autocar.

L'immobilisation définitive de l'autocar est constatée à 4 h 12 (heure française).

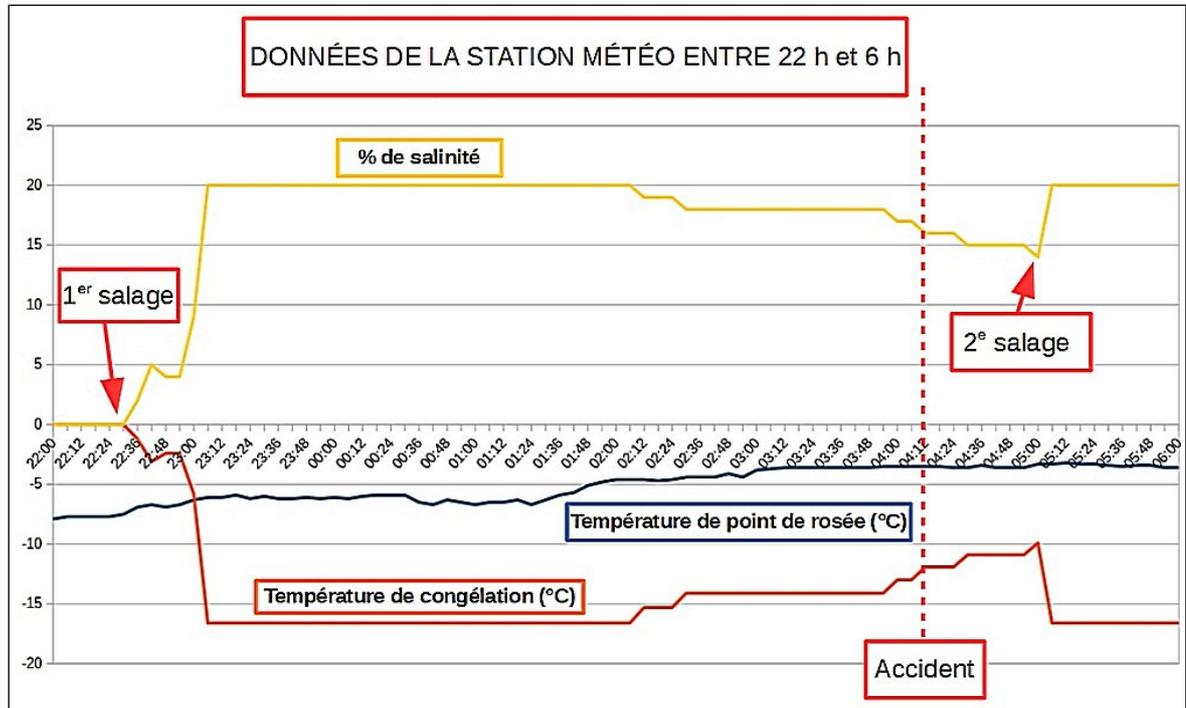
Figure 28 : Données de la station météo entre 22 h et 6 h du 7 au 8 janvier 2017

La température de l'air était de -1,4 °C et le taux d'humidité de 86,5 %, correspondant par le calcul théorique à une température de point de rosée de -3,35 °C, ici donné par la station météo à -3,5 °C.

Cette température du point de rosée correspond à la température à laquelle l'humidité de l'air se condense pour former des gouttelettes d'eau. Quand la température de surface de la chaussée est négative et inférieure à cette température, des gouttelettes peuvent se solidifier et former du verglas.

À l'heure de l'accident, la température de surface de la chaussée était de 0,1 °C, positive et supérieure à la température du point de rosée de -3,5 °C. L'humidité de l'air ne pouvait donc pas provoquer la formation de verglas.

Dans cet intervalle, le flash lumineux automatique, avertissant d'un risque de verglas, ne s'est donc logiquement pas déclenché.
