**RAPPORT  
D'ENQUÊTE TECHNIQUE**  
sur le déraillement du Télémétro  
survenu le 12 janvier 2017  
à La Plagne (73)

Novembre 2017

Affaire n° BEATT-2017-02

**Rapport d'enquête technique  
sur le déraillement du Télémétro  
survenu le 12 janvier 2017  
à La Plagne (73)**

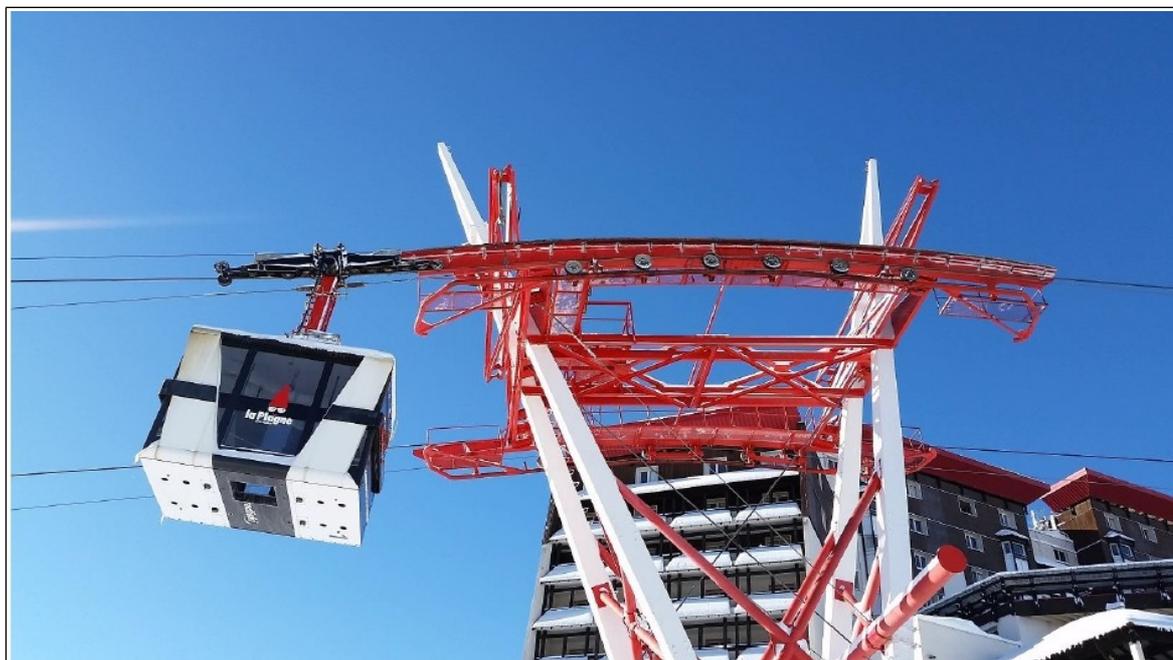
*Figure 1 : la cabine déraillée et le pylône P2*

Les dégâts matériels apparents, que nous détaillerons plus loin, touchent la suspension de la cabine déraillée et les structures de la tête du pylône P2.

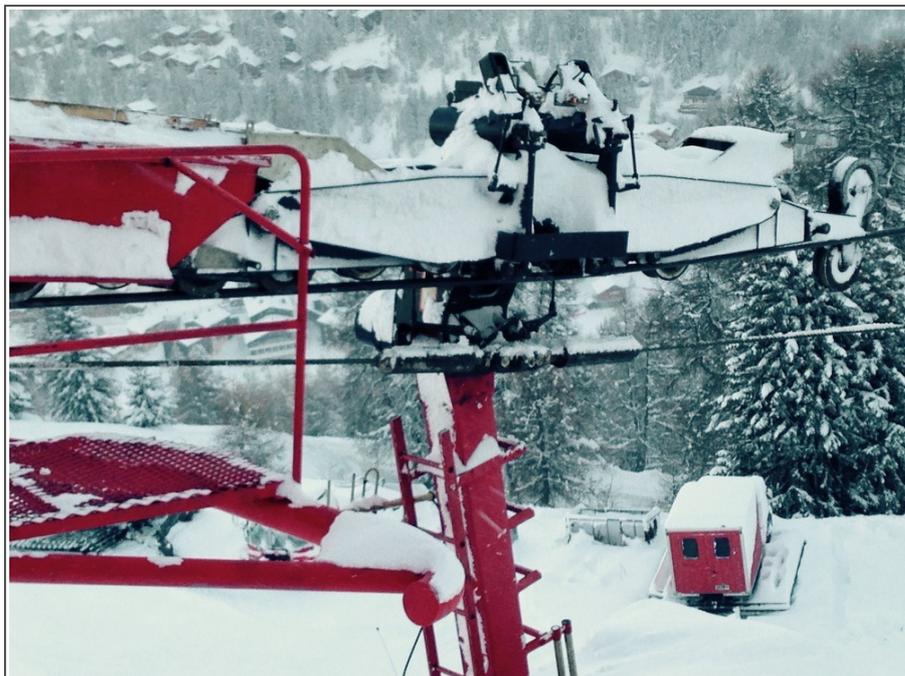
*Figure 3 : vue de la suspension de cabine déraillée*

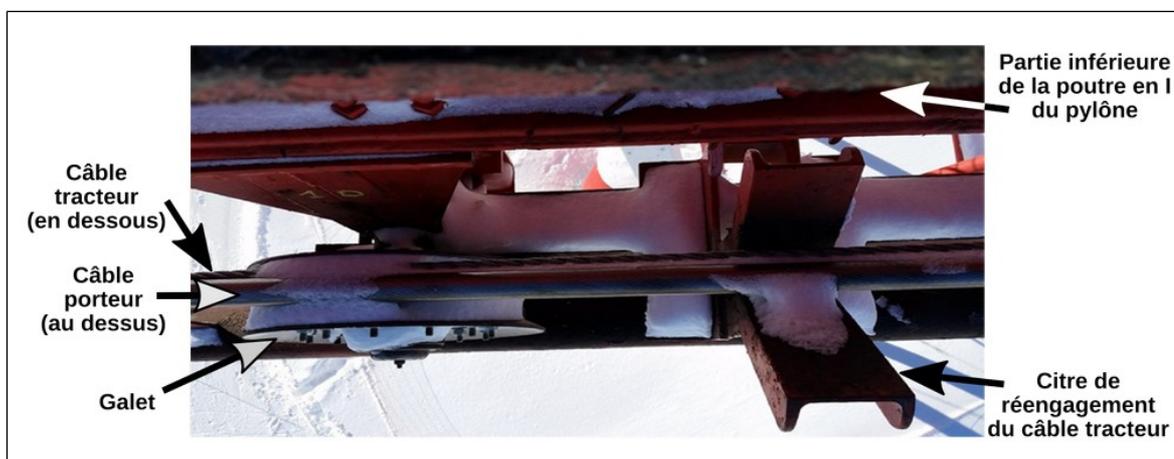
À la suite de l'accident, on peut constater que le câble porteur n'est plus en appui au sommet du pylône sur le sabot longitudinal d'une quinzaine de mètres qui le soutient normalement. Il est descendu d'un demi-mètre environ et est venu se placer sur les 6 galets de roulement du câble tracteur, guidé par les rattrape-câbles sécurisant le câble tracteur (appelés citres de réengagement).

Figure 19 : vue de dessus du câble porteur superposé au câble tracteur

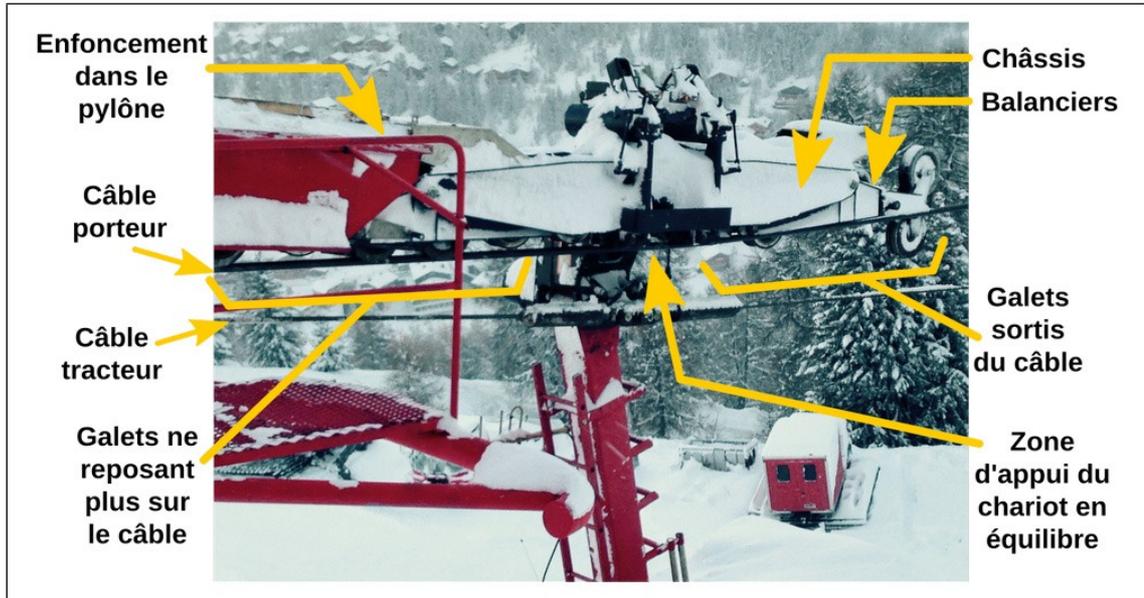
À la suite de l'accident, le chariot de cabine n'est plus en appui sur ses 12 galets de roulement. À l'avant, vers la vallée, les 6 premiers galets sont hors du câble et l'on distingue bien les deux premiers qui sont retournés. À l'arrière les 6 derniers galets sont légèrement plus haut que le câble et ne repose plus sur celui-ci. Le chariot s'appuie en équilibre sur le câble par le milieu de son corps. Le chariot est légèrement coincé dans la superstructure du pylône à son arrière.

Figure 21 : vue du chariot de cabine déraillé

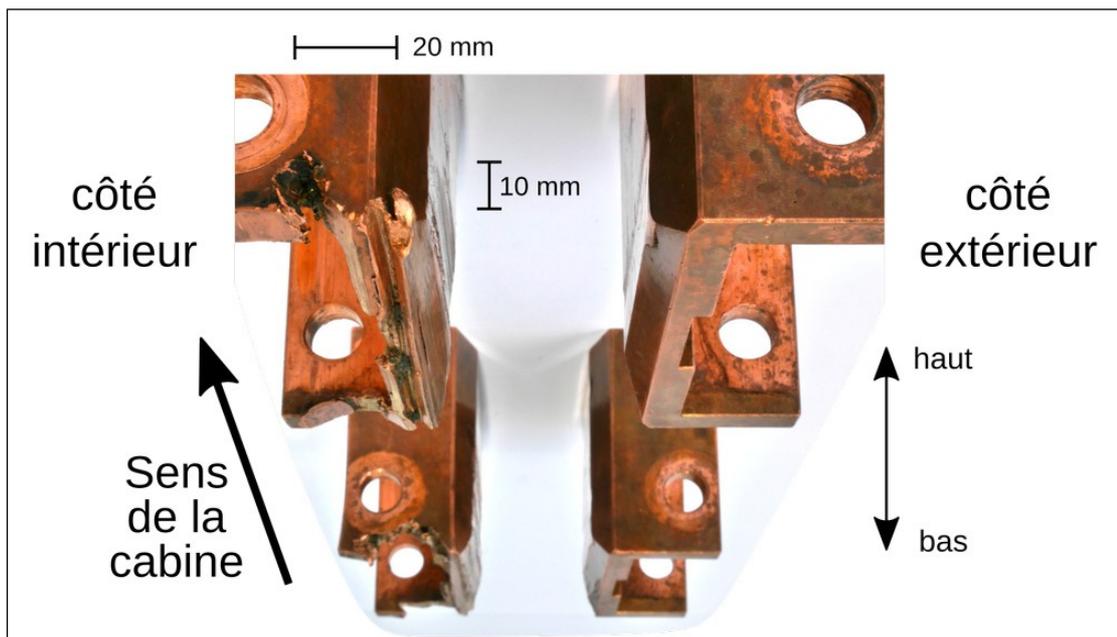
En revanche, le **frein de chariot** présente une détérioration très accentuée qui a eu lieu lors de l'accident : les **plaquettes de frein** en cuivre sont nettement endommagées.

Figure 22 : vue des dégradations des plaquettes de frein après leur démontage

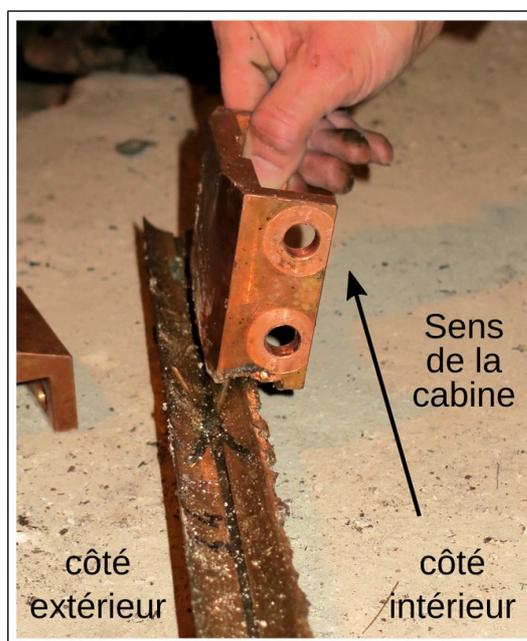
Les engravures des plaquettes coïncident assez exactement avec celles mises en évidence sur le sabot. Elles témoignent, compte tenu de l'absence d'autre détérioration, du raclement des deux pièces entre elles.

**Figure 23 : mise en correspondance des marques des plaquettes et des bronzes**

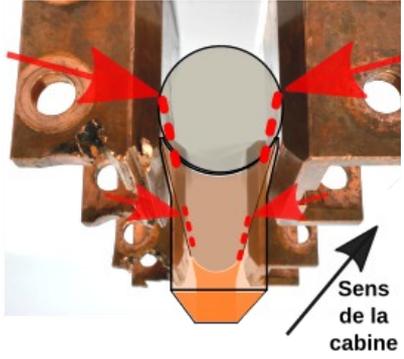
<p><b>Position 1</b></p>	<p>Première série d'empreintes et de rayures <b>sur le plat intérieur des plaquettes</b> :</p> <p>Ces marques longitudinales correspondent à des frottements du câble en position normale, lors de freinages, d'essais de freinage, ou de glissements câble/plaquette en ligne. Le sabot passe entre les plaquettes en position normale. Le fonctionnement est normal et n'est pas lié à l'accident.</p> <p>(voir figure 22 pour un détail des marques)</p>

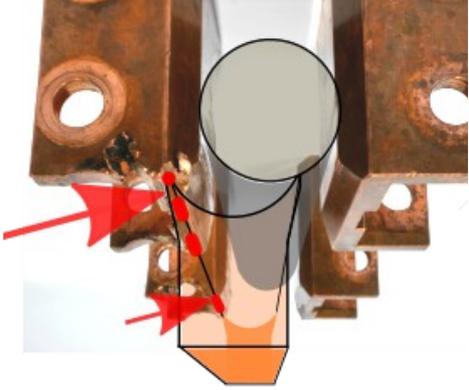
<p><b>Position 2</b></p>	<p>Seconde marque, très bien engravée, à <b>l'angle du chanfrein et de la face inférieure</b> :</p> <p>Cette marque longitudinale correspond au glissement anormal de l'angle inférieur de la plaquette sur la lèvre du sabot.</p>

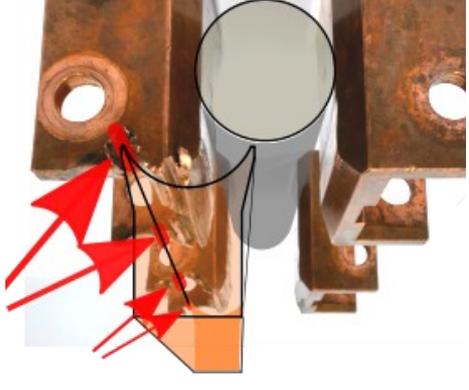
<p><b>Position 3</b></p>	<p>Troisième engravement, très prononcé, <b>sur la face inférieure</b> :</p> <p>Cette marque longitudinale est la dégradation principale. Elle correspond au raclement anormal de la face inférieure de la plaquette sur la lèvre du sabot.</p> <p>Dans cette situation, le câble est chassé du sabot.</p>

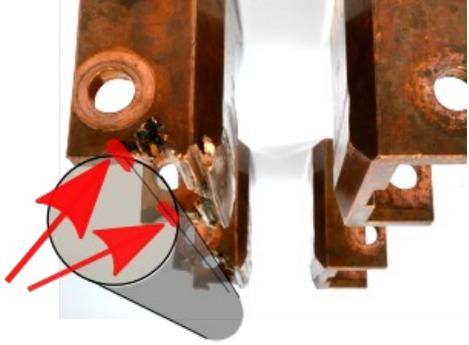
<p><b>Position 4</b></p>	<p>Quatrième marque, qui se superpose à la précédente et de forme arrondie, <b>sur la face inférieure de la plaquette aval</b> :</p> <p>Cette marque longitudinale correspond au glissement des plaquettes sur le dessus du câble.</p> <p>Cette situation s'est produite après le déraillement du chariot.</p>

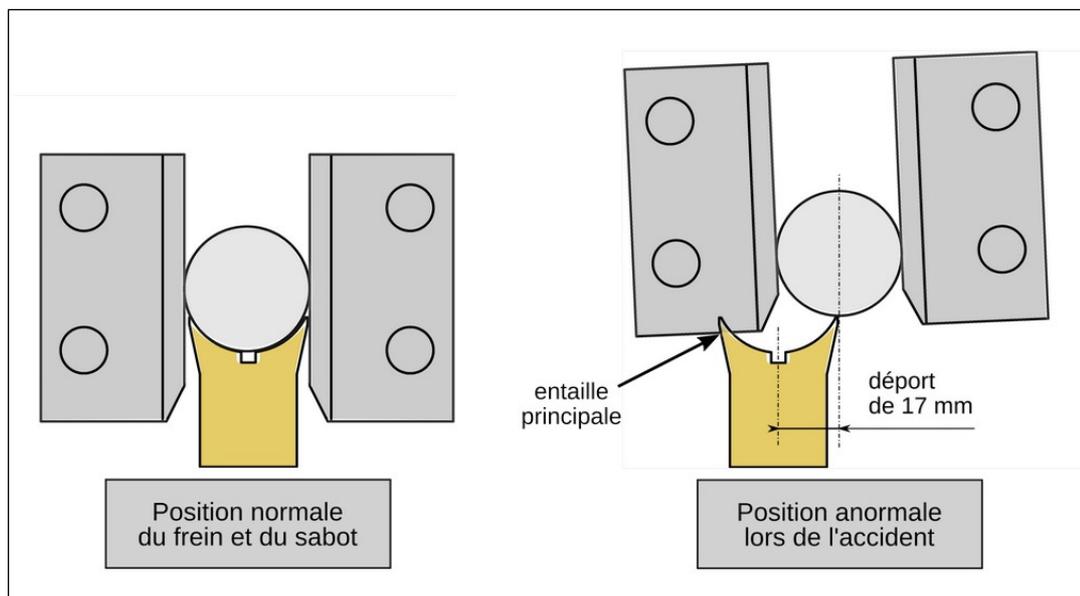
L'ensemble des dégradations observées montrent un positionnement clairement anormal du frein de chariot par rapport au sabot d'appui du câble porteur. Au lieu de venir englober le sabot lors du passage du chariot sur le pylône, le frein se serait posé sur la lèvre intérieure du sabot (voir figures 24 et 25).

Figure 25 : positionnement du frein de chariot hors et lors de l'accident

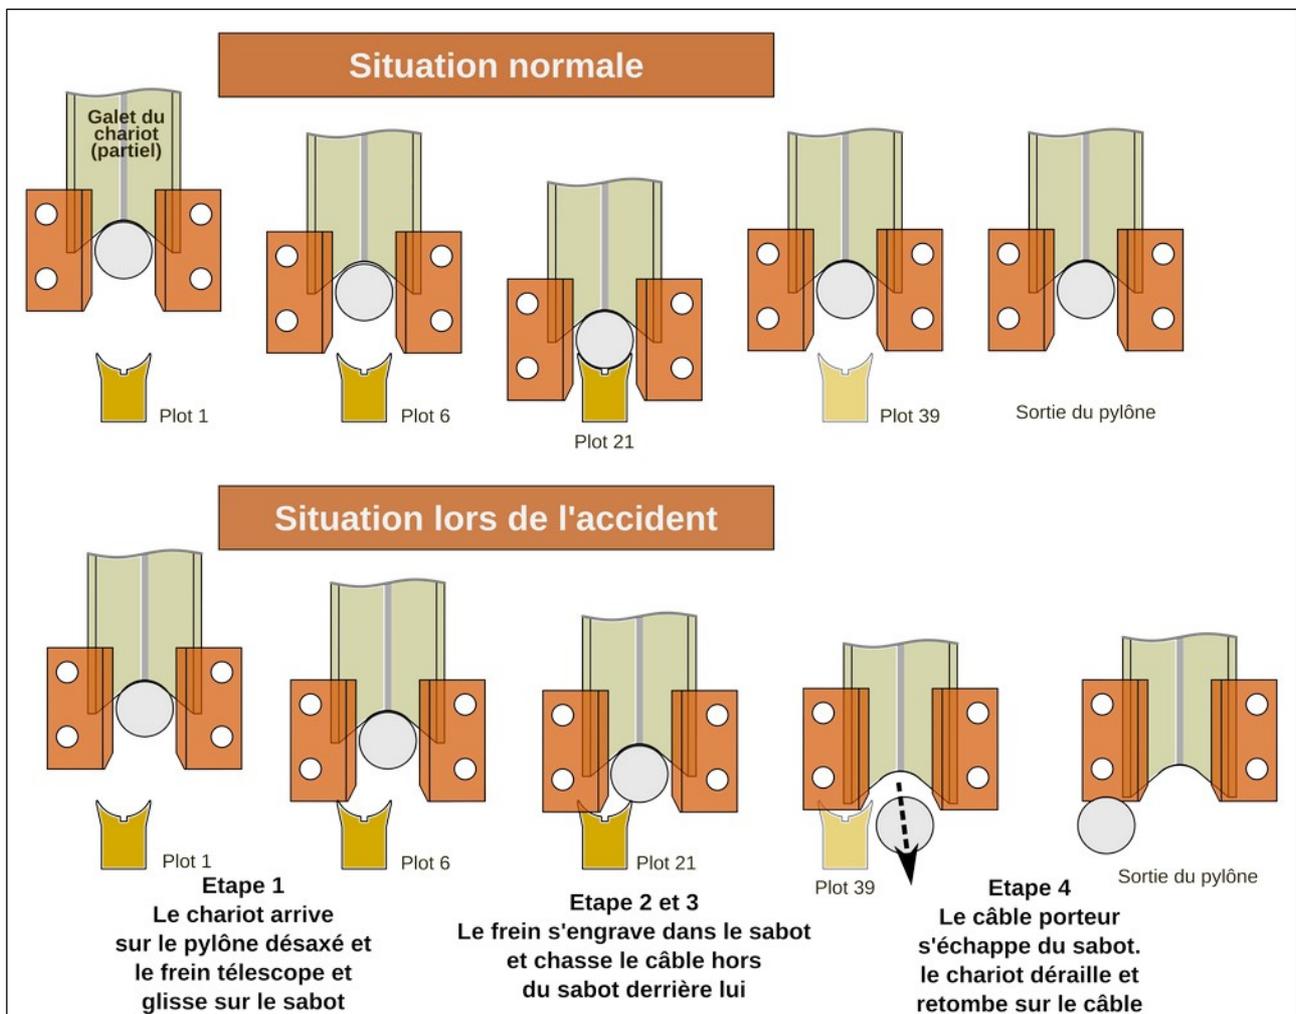
La figure 26 donne, en vue transversale, une reconstitution de la cinématique.

Figure 26 : cinématique du déraillement du câble porteur et du chariot

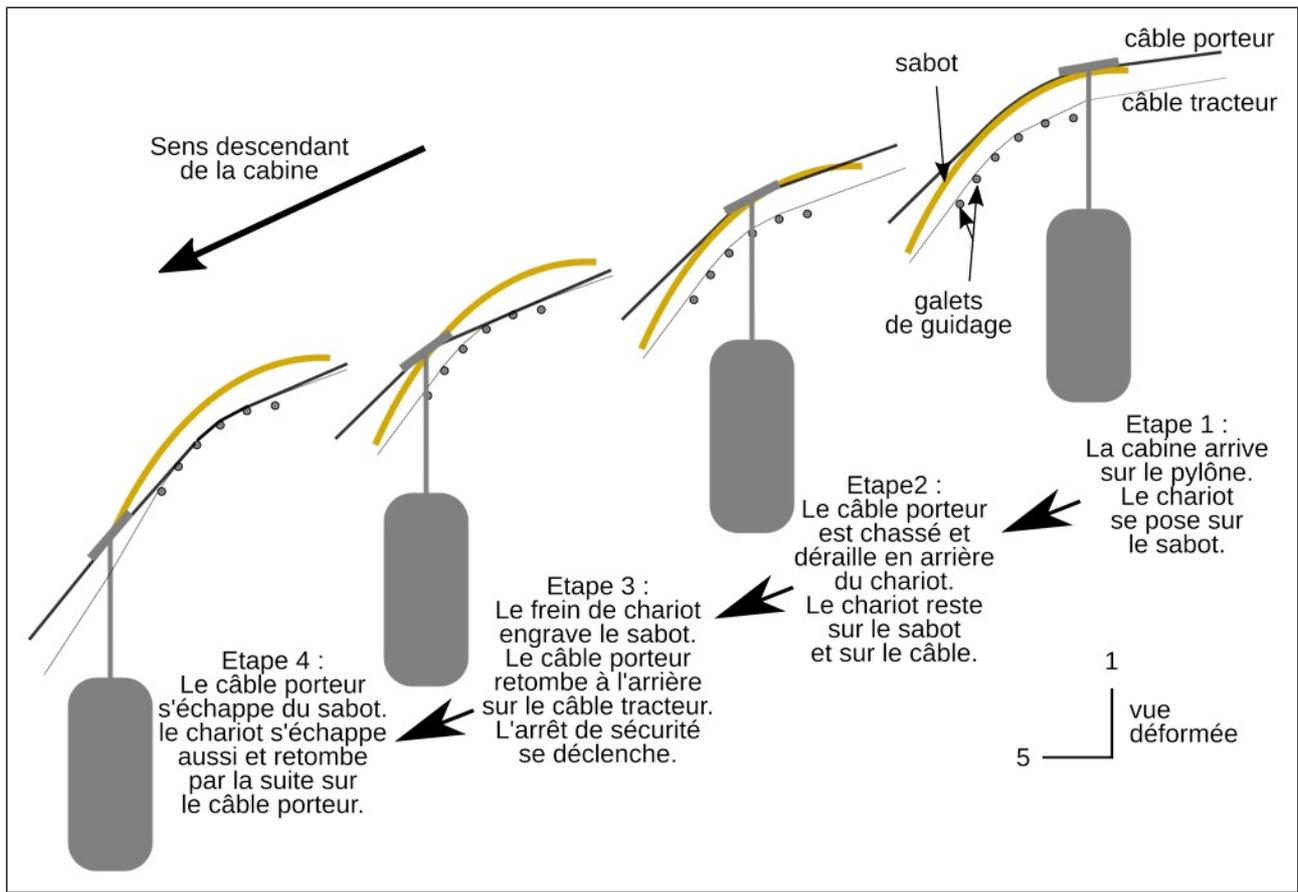
La figure 27 donne la même cinématique, en vue longitudinale déformée.

**Figure 27 : cinématique du déraillement du câble porteur et du chariot**

En conclusion, la cause immédiate de l'accident est l'interférence entre le frein de chariot et le sabot d'appui du câble porteur dû au déport latéral anormal du câble porteur à l'entrée du pylône.

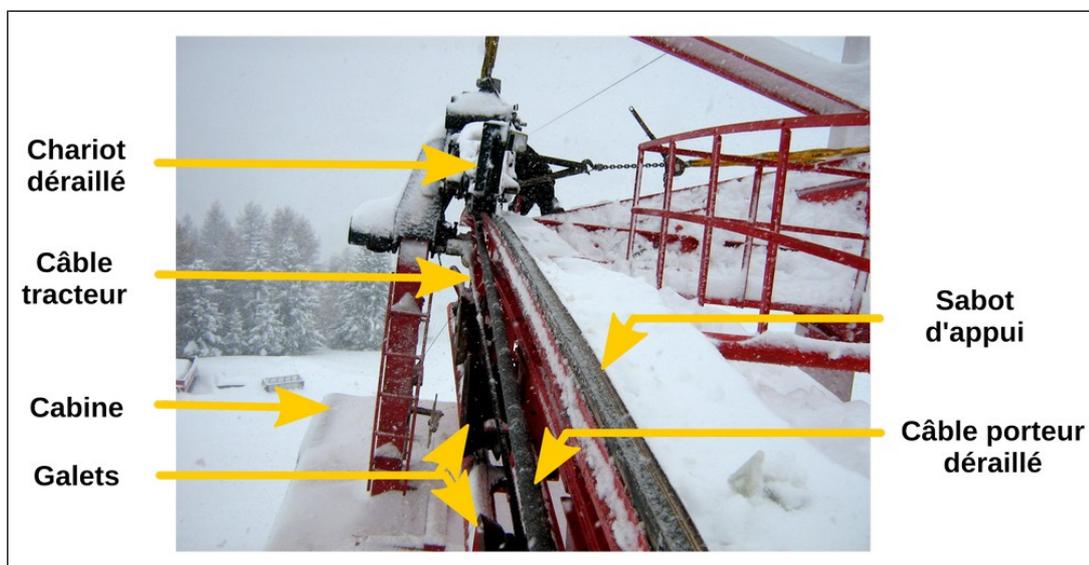
Le chariot s'était arrêté au milieu du pylône P2. La cabine incriminée et la voie étaient les mêmes que le 12 janvier 2017. La cabine cheminait également dans le sens de la descente. Sur le plan météorologique, il y avait une chute de neige abondante, potentiellement mouillée et collante, soit des conditions parfaitement analogues à celles du 12 janvier 2017.

**Figure 28 : accident du 26 janvier 2009, vue en tête de pylône**

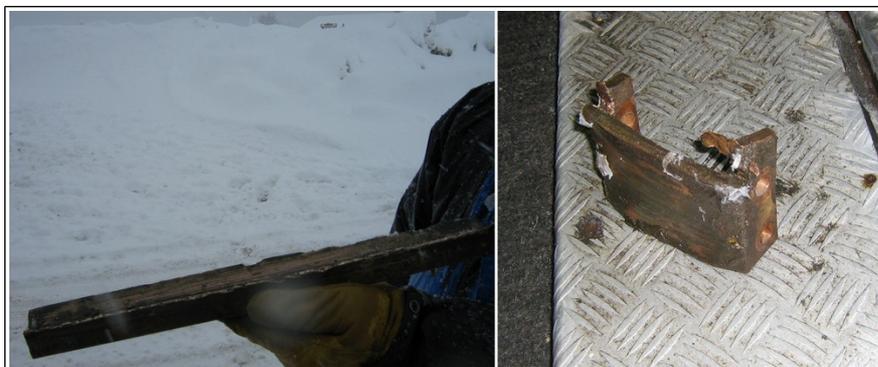
**Figure 29 : accident du 26 janvier 2009, les dégradations d'un bronze et d'une plaquette**

1. les dégradations observées résultent de l'accrochage du sabot par le frein ;
2. le déraillement du câble porteur se produit à l'arrière du chariot au cours du mouvement de celui-ci, le chariot agissant à la manière d'un démonte-pneu ;
3. le câble porteur en déraillant se superpose progressivement au câble tracteur ;
4. le chariot s'est arrêté au milieu du pylône, ne conduisant pas ainsi au déraillement total comme le 12 janvier 2017.

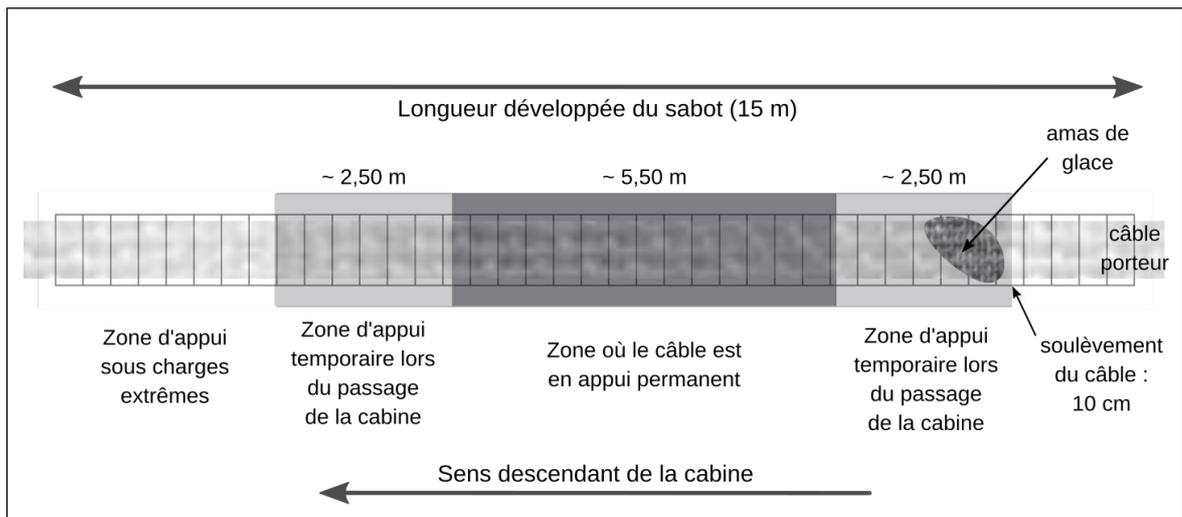
côté. Le soulèvement atteint 10 cm à l'extrémité, laissant largement la place à une accumulation de neige (voir figure 31).

**Figure 31 : mise en évidence des zones de décollement du câble porteur (vue de dessus déformée)**

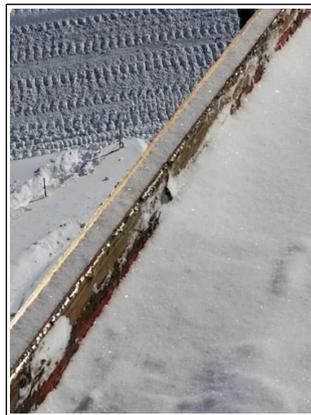
2. Du fait de la faible courbure du sabot dans le plan vertical, la pression exercée par le câble reste modérée. Elle est de 1 160 daN/ml, soit 300 kPa sur la surface du sabot<sup>3</sup>. Cette valeur est nettement inférieure à la limite de plasticité de la glace qui vaut 3,5 MPa, soit 10 fois plus. La neige transformée en glace a toute possibilité de se maintenir et de se consolider sous la pression répétée du câble.
3. La gorge du sabot est d'une profondeur inférieure à 1 cm (voir figure 32). Il suffit d'une accumulation modérée de glace, sur quelques centimètres de longueur, pour faciliter la non-entrée du câble porteur dans la gorge et favoriser son décalage latéral. Le petit évidement en fond de sabot censé éviter une accumulation de neige et de glace ne joue pas son rôle.

**Figure 32 : mise en évidence de l'accumulation de glace dans le sabot**

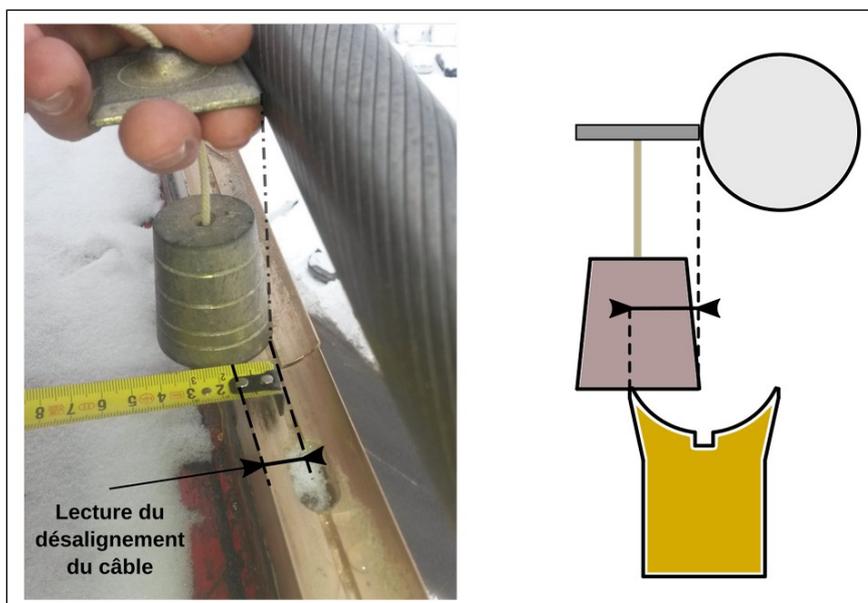
Un facteur explicatif supplémentaire du désaxement du câble est apparu lors de la remise en état du pylône. L'alignement des câbles porteurs sur les deux sabots du pylône a été vérifié au moyen d'un fil à plomb de maçon. Cet alignement n'était pas réalisé. Le désalignement latéral le plus fort est de 19,25 mm et se retrouve du côté où ont eu lieu les deux déraillements (voir figure 33). La valeur de 19,25 mm est supérieure au demi-diamètre du câble de 17,5 mm. L'axe du câble se situe à l'aplomb extérieur de la gorge.

**Figure 33 : mesure du désalignement du câble porteur sur le sabot à l'amont**

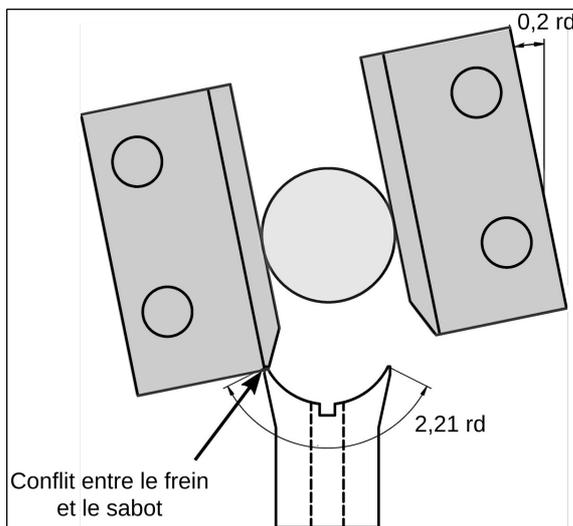
Par ailleurs, la section transversale du sabot forme un arc de cercle d'angle 2,21 rad proche de la valeur limite de  $2\pi/3$  (2,09 rad). Cette valeur est très faible pour un bon maintien latéral du câble si l'on tient compte de la petitesse des éléments. La profondeur de la gorge est ici effectivement inférieure à 1 cm.

**Figure 34 : engagement du gabarit au regard des règles de 1969**
