**RAPPORT  
D'ENQUÊTE TECHNIQUE**  
sur la collision entre  
un train de voyageurs et un autocar  
survenue le 14 décembre 2017  
sur le passage à niveau n° 25  
sur la commune de Millas (66)

**Mai 2019**

**Bureau d'Enquêtes sur les Accidents  
de Transport Terrestre**

Affaire n° BEATT-2017-06

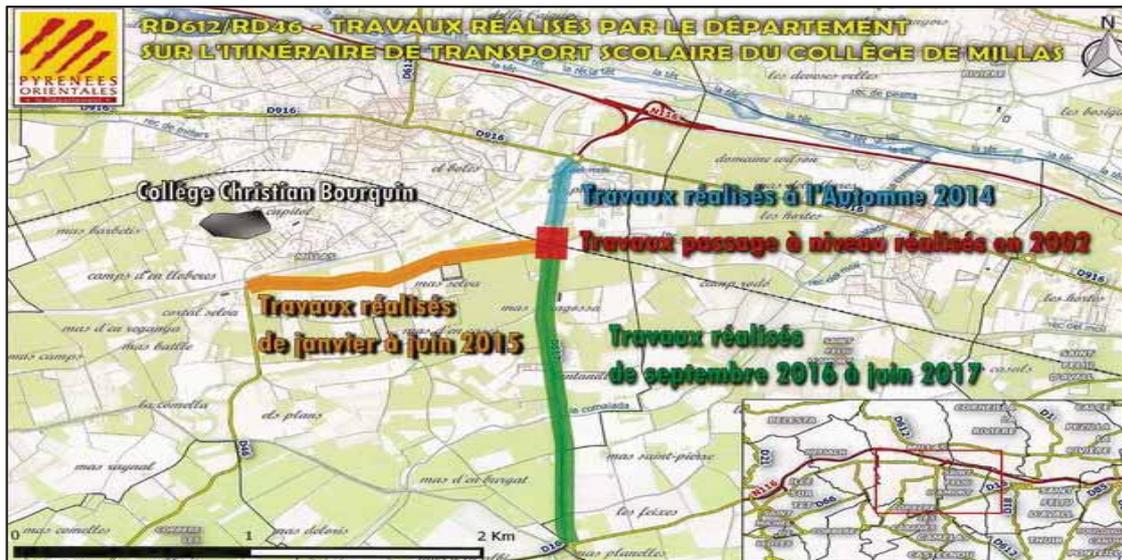
Figure 37 : Travaux effectués à proximité immédiate du PN25 et sur les voiries adjacentes

Malgré la charte de 2009 et de nombreux et importants changements des infrastructures routières aux abords du passage à niveau, il n'y a pas eu de nouveau diagnostic de sécurité par les gestionnaires des voies routières et ferroviaires.

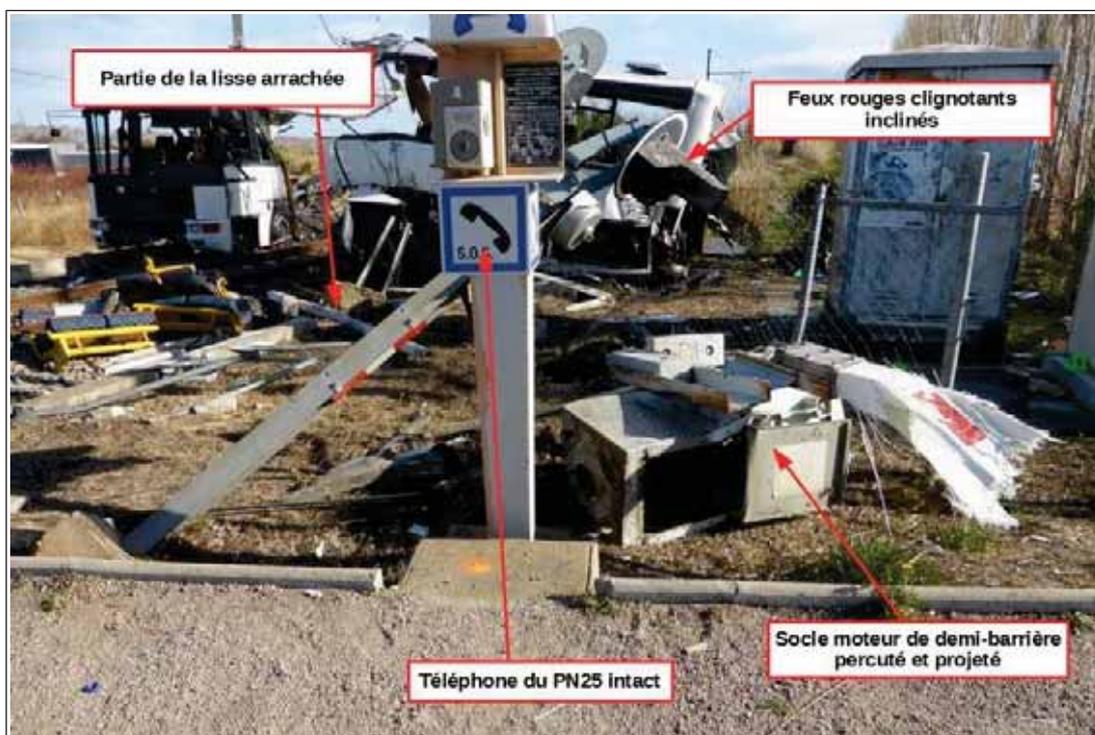
Figure 40 : Équipements du passage à niveau

On peut noter sur les figures 40 et 41 que la partie supérieure du support métallique au niveau de l'axe de rotation est déformée dans le sens opposé au sens de circulation de l'autocar. Le même constat peut être fait pour la partie de la lisse y étant accrochée (cf. figure 47).

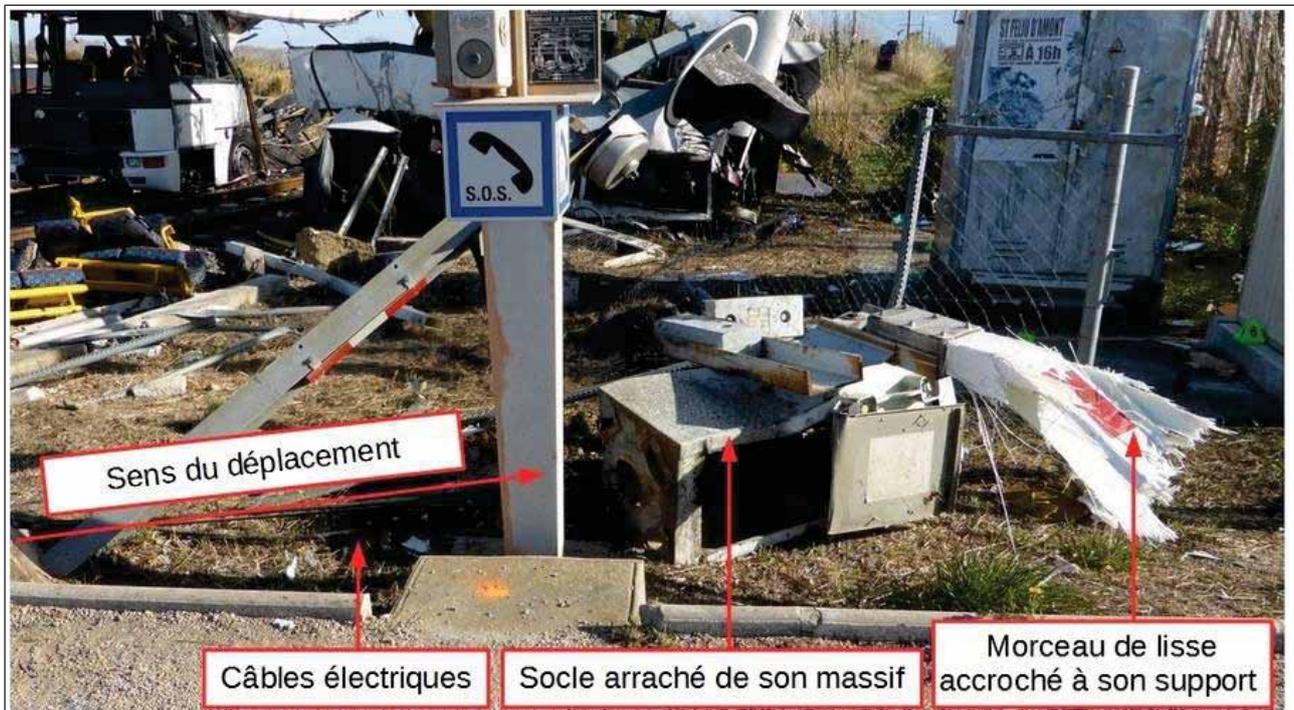
Figure 47 : Position du socle, du support et du bloc moteur après la collision

Au vu de ces constatations, il est donc fort probable que le socle, le support et le bloc moteur de la demi-barrière ont été heurtés par la partie arrière de l'autocar et ont décrit un mouvement de la position verticale à la position horizontale dans un déplacement d'environ 3 m.

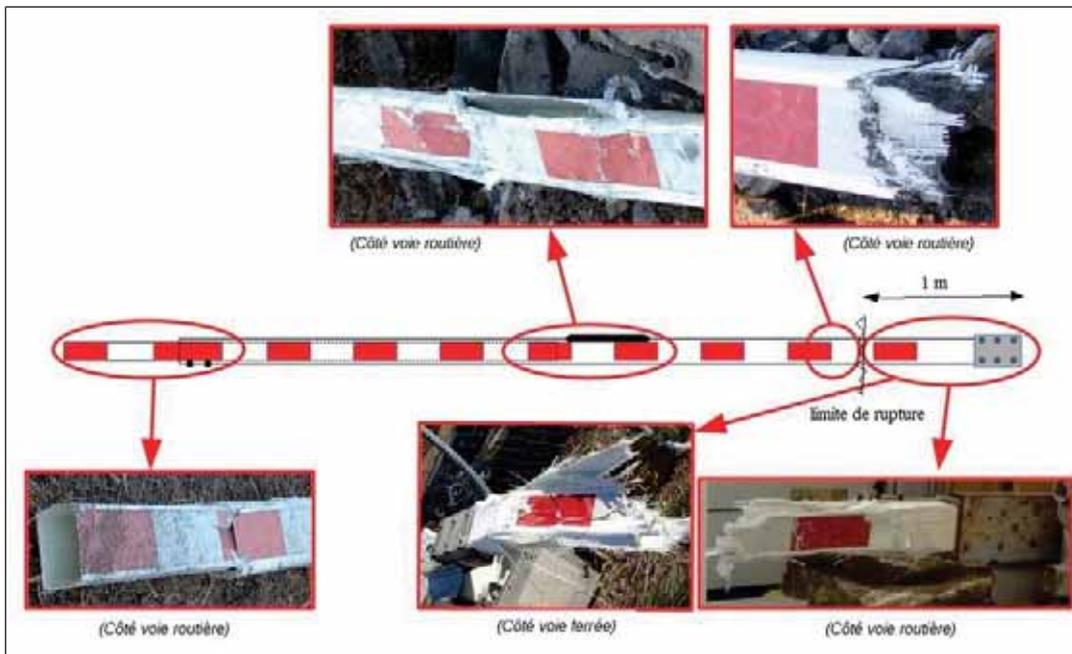
**Figure 51 : Détériorations de la lisse**

La zone de rupture se trouve à environ 1 m de ses fixations.

D'une longueur approximative de 4,45 m, elle présente à peu près en son milieu une déchirure d'environ 50 cm de longueur. Le prolongateur est resté solidaire de cette partie et s'est enfoncé dans le corps de quelques centimètres.

Concernant les dégâts de la structure de la lisse, les essais réalisés par le LNE indiquent que la demi-barrière se pliait facilement au niveau de la déchirure dans le sens de la route vers la voie ferrée et résistait dans le sens inverse. Il est difficile cependant d'identifier les causes de cette dégradation physique.

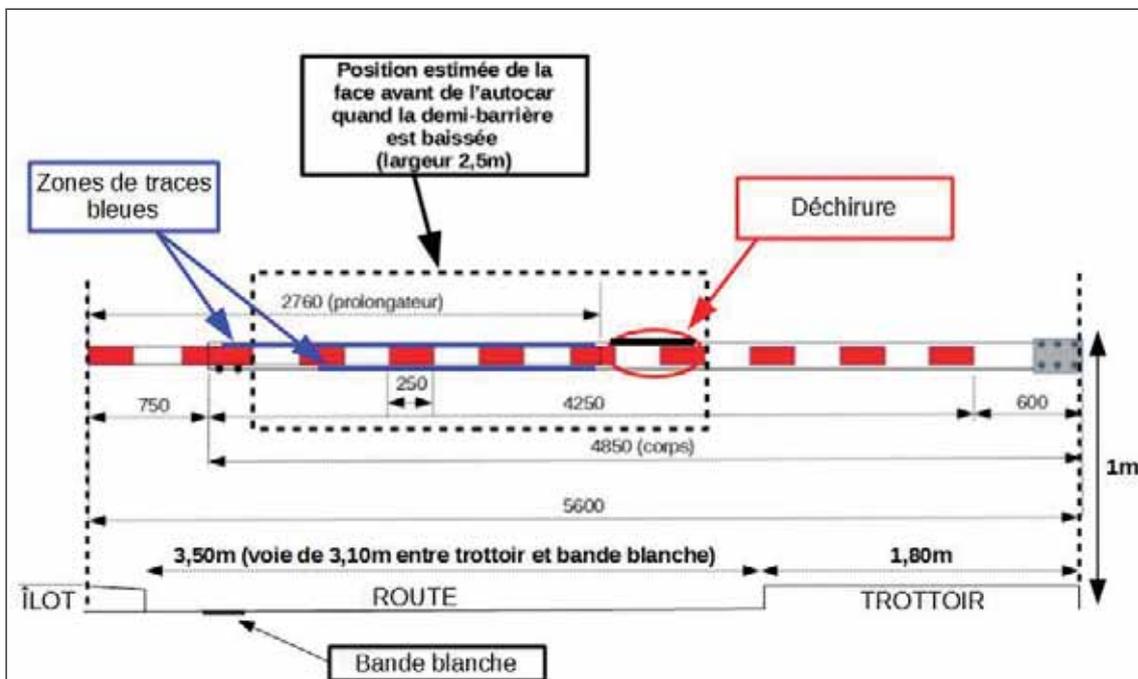
**Figure 52 : Emplacement des traces bleues sur la demi-barrière par rapport à la position estimée de l'autocar (hypothèse demi-barrière abaissée)**

Sur la figure 52 sont représentées la demi-barrière abaissée, la coupe de la chaussée, la position estimée de l'autocar et la zone des traces bleues.

Les marques bleues de la lisse sont donc la conséquence d'un frottement d'une autre partie de la structure de l'autocar. Il est difficile d'en préciser la localisation, mais on peut supposer que la lisse a été marquée, voire écrasée, par des chocs et des frottements du bas de caisse et du dessous de l'autocar. En effet, elle a été retrouvée après l'accident en amont de l'autocar, alors qu'elle se trouvait en aval juste avant l'impact du train contre l'autocar.

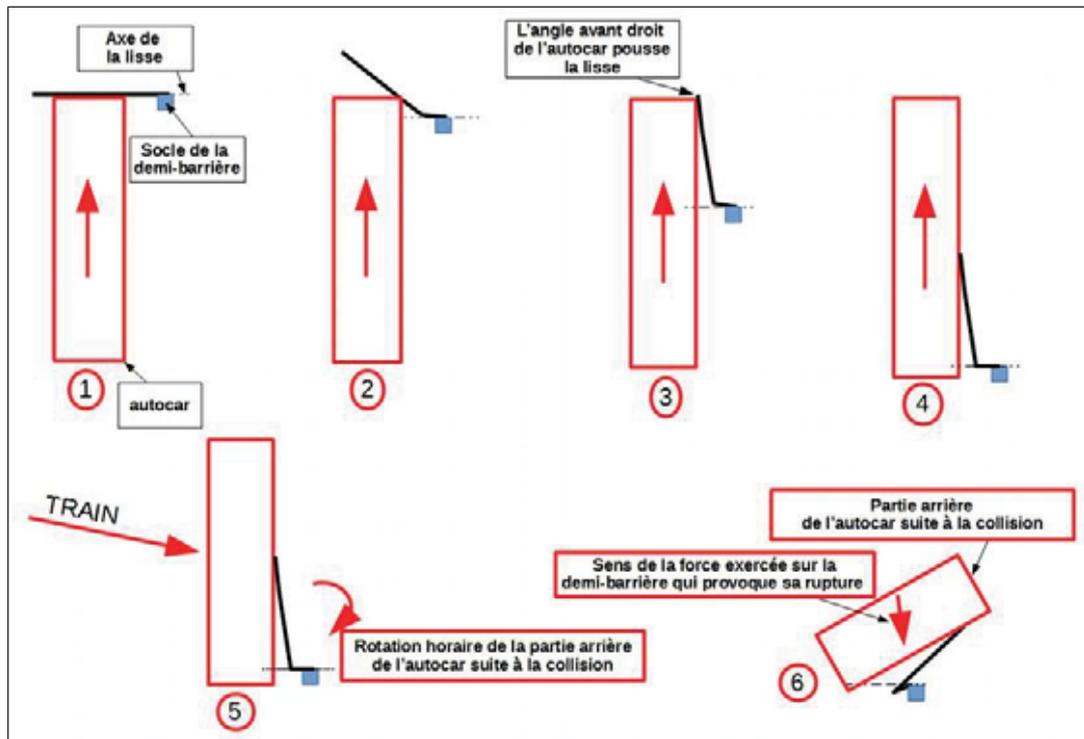
Figure 56 : Étapes successives de déformation de la demi-barrière

Il est difficile d'en identifier la cause certaine. Cependant, comme indiqué précédemment, l'ensemble constitué par le socle, le bloc-moteur et le support métallique a été projeté le long de la route dans le sens opposé au sens de circulation de l'autocar. La cinématique et les forces mises en jeu conduisent les enquêteurs du BEA-TT à émettre l'hypothèse que cette dégradation de la lisse et le bris de celle-ci ont été très probablement causés, dans les mêmes instants, par le heurt de la partie arrière de l'autocar contre la demi-barrière.

La figure 56 est une représentation schématique possible de ce qui a pu se passer.

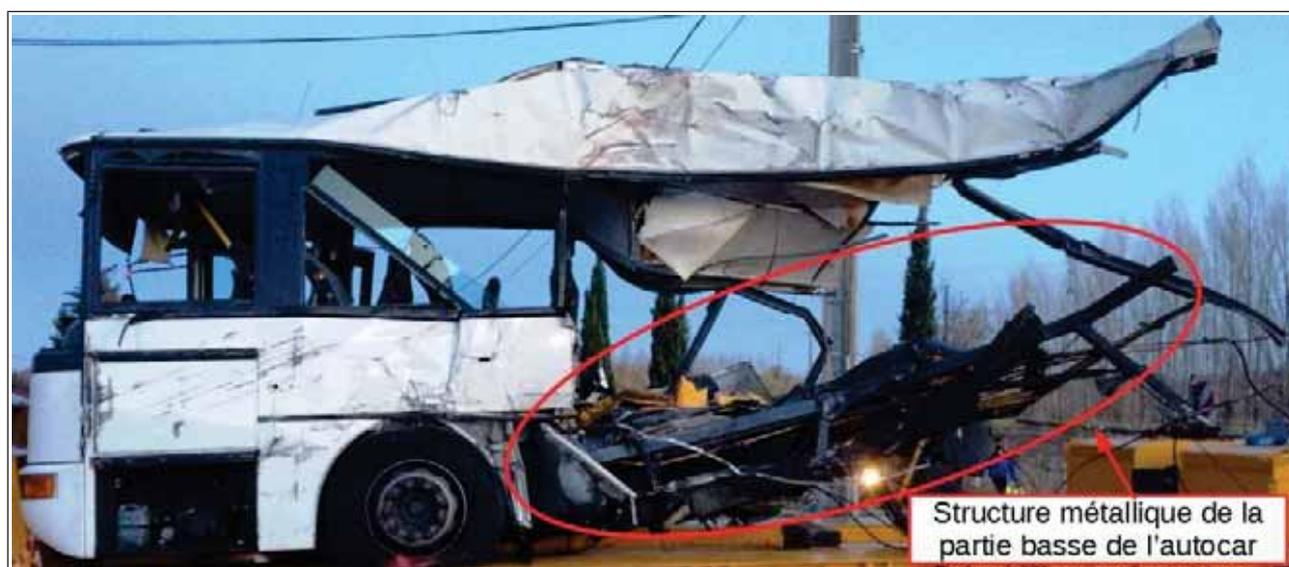
*Figure 71 : Avant de l'autocar après impact*

La partie avant de l'autocar reste accrochée à la motrice par la structure métallique de l'autocar (cf. figure 71).

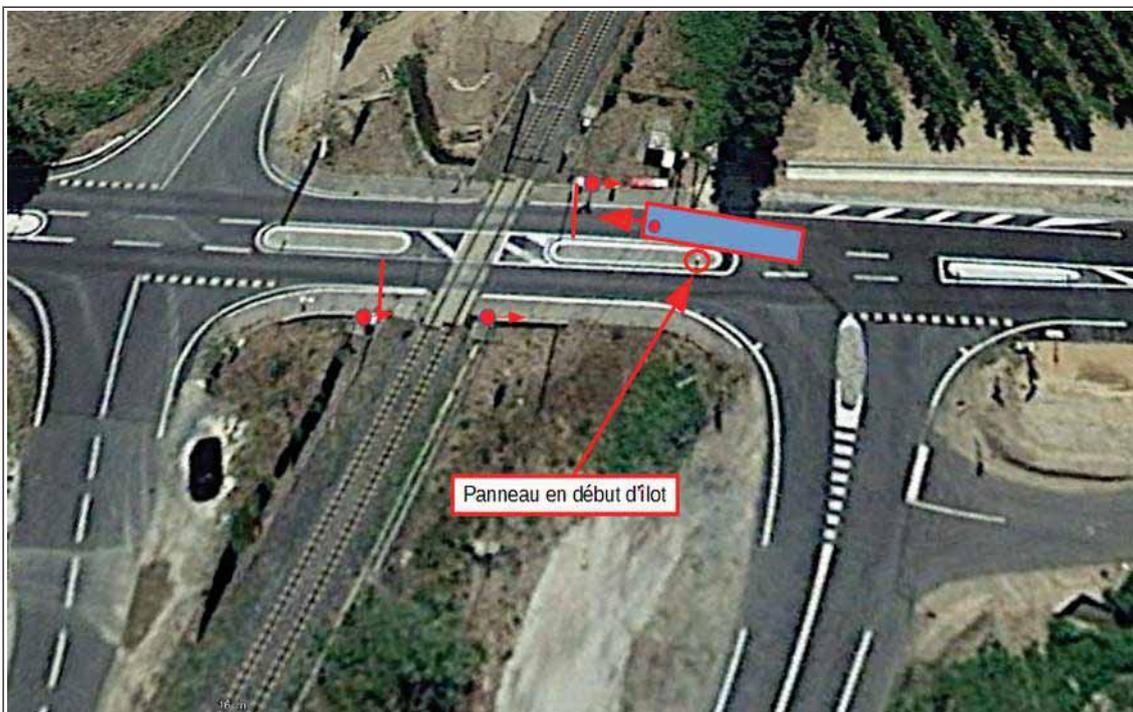
La conductrice a fini sa giration, l'autocar est dans l'alignement de la voie, la vitesse diminuant de 12 km/h à 8 km/h puis à 7 km/h dans cette phase de conduite. La lisse de la demi-barrière est proche de la face avant de l'autocar, voire contre celle-ci. Compte tenu de la zone d'angle mort devant le véhicule, la lisse n'est pas vue par la conductrice. De même, elle ne distingue pas le clignotement du feu rouge de droite, ni celui à gauche de la chaussée en amont du PN25, probablement à cause de la visière qui gêne la visibilité de côté (voir figure 14).

Outre la visière, l'orientation de ces différents feux rouges clignotants ne semble pas optimale pour que cette signalisation, dite de position conformément à l'arrêté modifié de classement des passages à niveau de mars 1991, fournisse l'information dans des conditions maximales de perception.

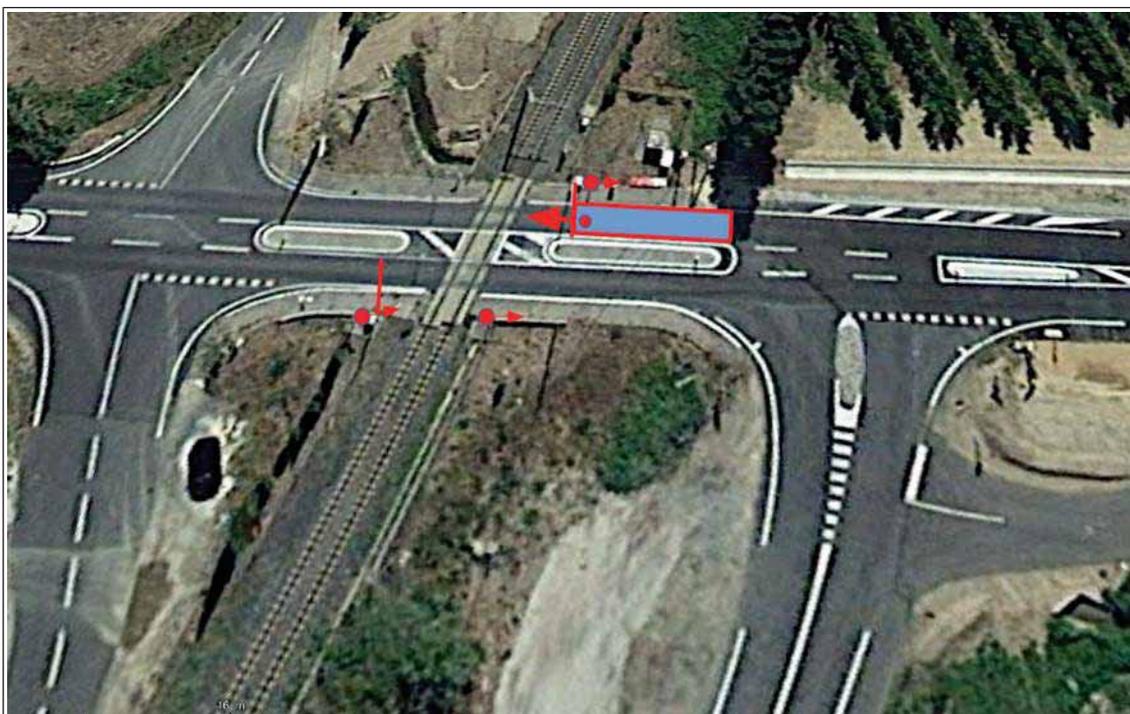
L'autocar pousse la demi-barrière, la plie et accélère jusqu'à 12 km/h avant la collision.
