**RAPPORT
D'ENQUÊTE TECHNIQUE**
sur la collision entre
un TER et un véhicule léger
survenue le 14 janvier 2018
sur le PN n° 19 à Auxerre (89)
Mars 2019

**Bureau d'Enquêtes sur les Accidents
de Transport Terrestre**

Affaire n° BEATT-2018-01

**Rapport d'enquête technique
sur la collision entre un TER et un véhicule léger
survenue le 14 janvier 2018
sur le PN n° 19 à Auxerre (89)**

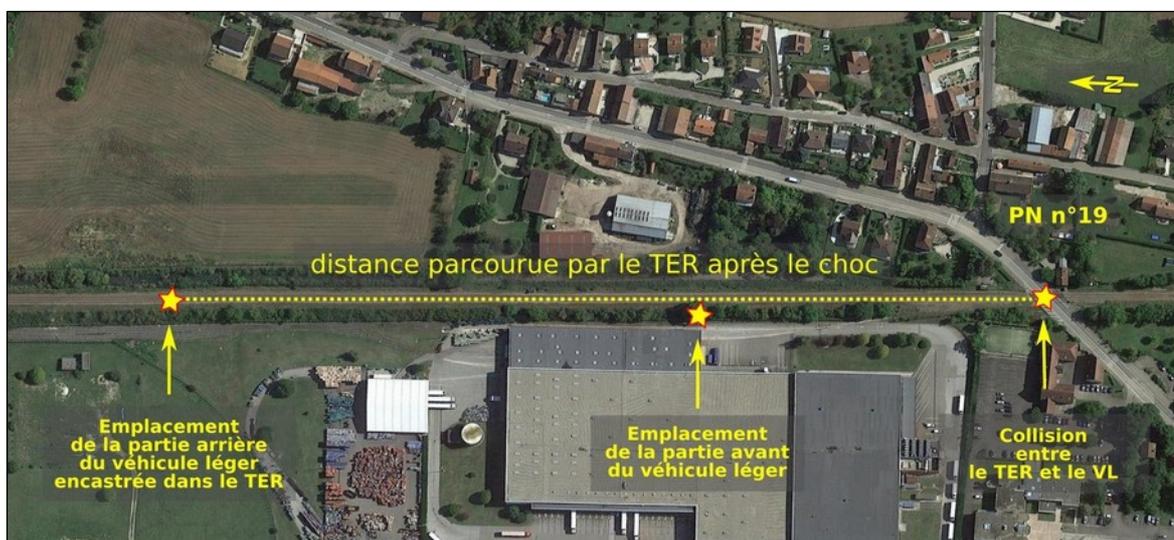
La partie comportant le siège du conducteur ainsi que l'arrière du véhicule est restée encastrée sur l'avant du TER jusqu'à l'arrêt du train à environ 500 m du point de choc initial. Le train n'a pas déraillé.

Figure 10 : Positions finales des deux parties du véhicule léger et distance parcourue par le TER après le choc

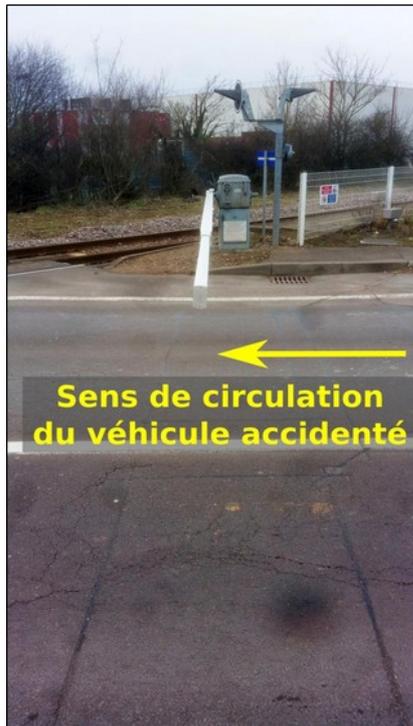
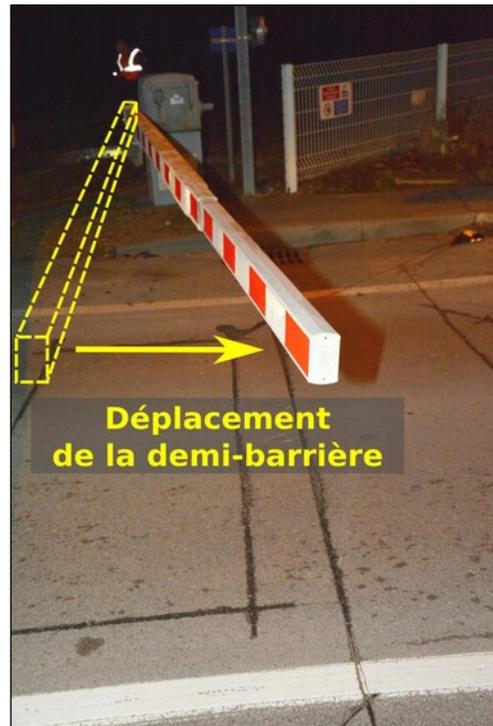
Les constatations effectuées dans la soirée suivant l'accident montrent que la demi-barrière fermant le sens de circulation de Troyes vers Auxerre a été poussée en direction de Troyes, c'est-à-dire dans le sens opposé à la circulation du VL accidenté.

La figure 11 ci-après visualise l'état de cette demi-barrière. À gauche, en configuration normale, la barrière est parallèle aux boucles de détection et perpendiculaire à l'axe de la chaussée. À droite, le soir de l'accident, la barrière est inclinée en direction de Troyes, d'un angle faible par rapport à la perpendiculaire.

Figure 11 : Vues de la demi-barrière fermant le sens de circulation de Troyes vers Auxerre : à gauche en configuration normale, et à droite le soir de l'accident

L'ensemble du mécanisme actionnant la demi-barrière a pivoté sur le fût, dans la limite des trous oblongs assurant la fixation du mécanisme sur le fût, sans que les vis de fixation soient endommagées. La demi-barrière et sa ferrure de support ne présentent aucune déformation, aucune trace de peinture ni amorce de cassure.

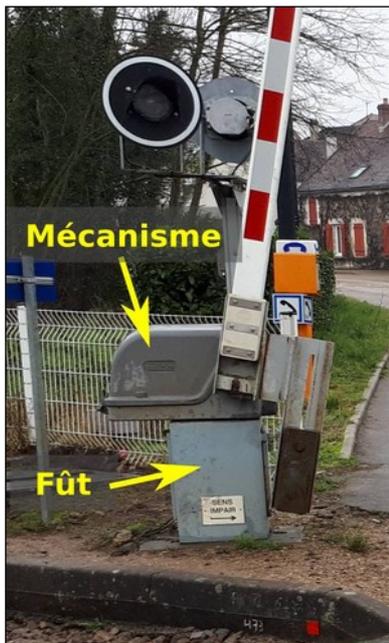
Figure 12 : Vue du support de la demi-barrière du PN fermant le sens de circulation Troyes vers Auxerre

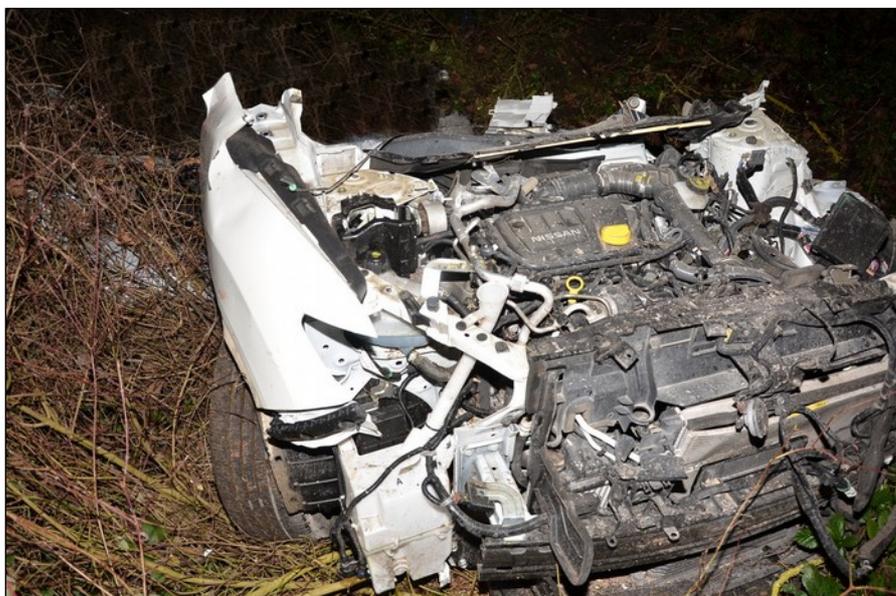
Le véhicule, coupé en deux, est entièrement détruit. Sa partie avant a été projetée sur le côté gauche de la voie ferrée dans le sens de circulation du train. La partie comportant le siège du conducteur ainsi que l'arrière du véhicule est restée encastrée sur l'avant du train.

Figure 15 : Vue de la partie avant du véhicule dans le fossé en bordure de la voie ferrée

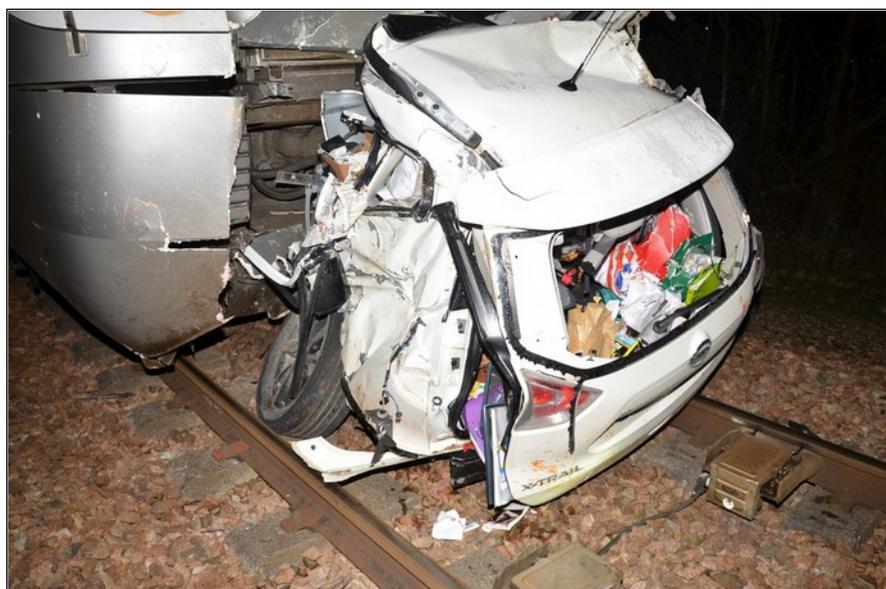
Figure 16 : Vue de la partie arrière du véhicule encastrée dans le TER

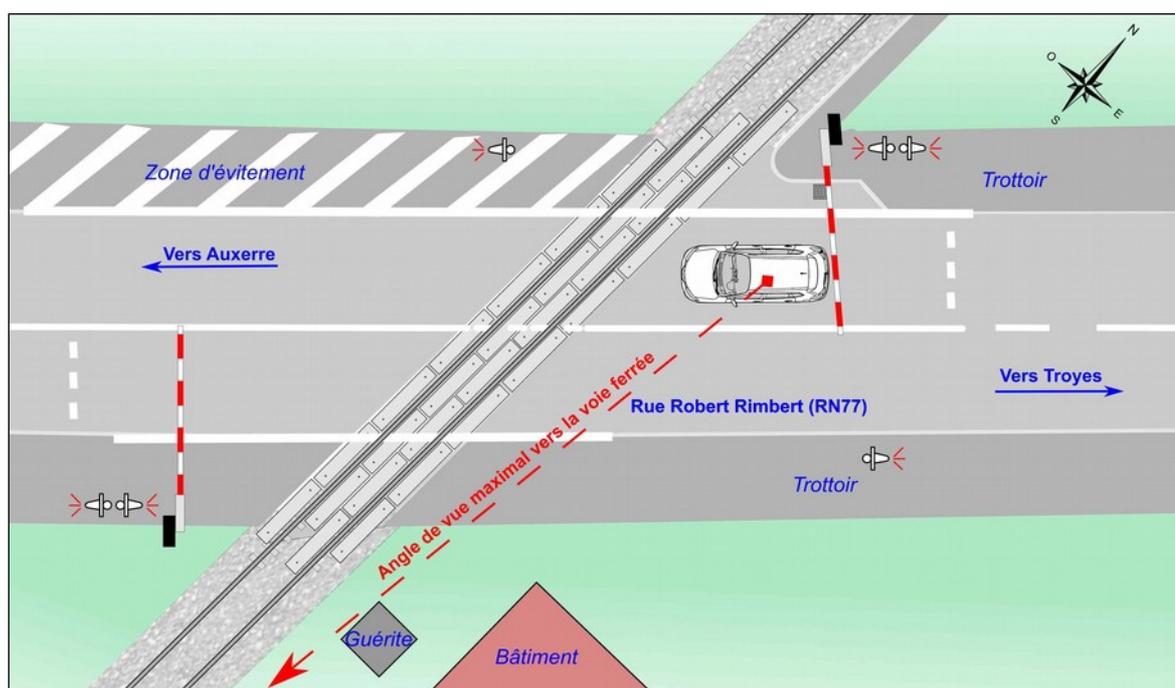
La figure 18 ci-après visualise la position du véhicule léger en appui contre la barrière du passage à niveau refermée derrière lui peu avant l'accident. Dans cette position, le véhicule n'empiète pas sur l'espace nécessaire au passage du train. La visibilité depuis le siège du conducteur vers la voie ferrée du côté gauche, d'où provenait le TER, est en partie occultée par une guérite visualisable sur la figure 19.

Figure 18 : Position présumée du véhicule léger en appui contre la barrière du passage à niveau refermée derrière lui

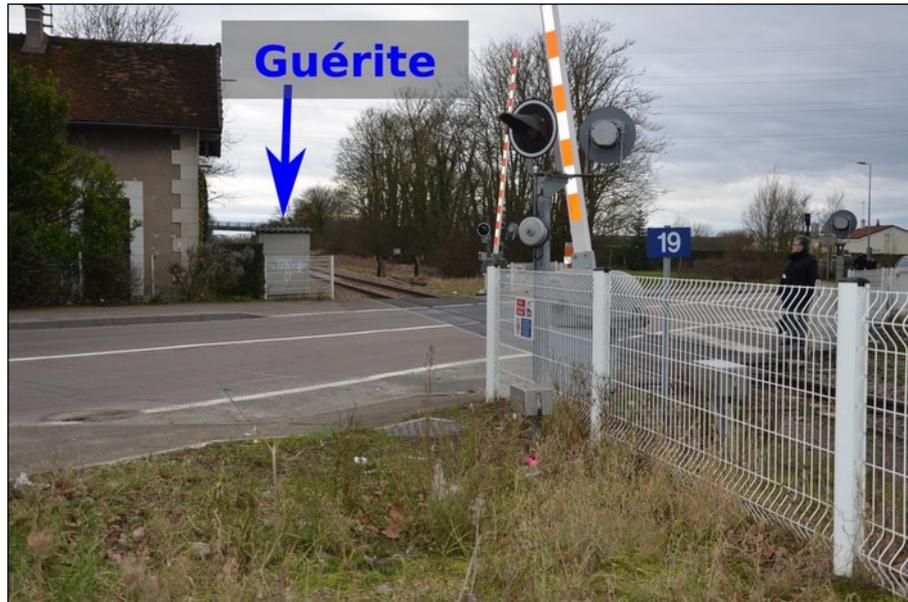
Figure 19 : Visibilité vers la voie ferrée dans le sens de circulation du TER impliqué dans l'accident

Dans une configuration où l'arrière du véhicule léger toucherait la demi-barrière abaissée, les enquêteurs du BEA-TT estiment que la longueur de voie ferrée visible depuis le siège du conducteur du véhicule ne dépasse pas une soixantaine de mètres, distance qu'un train roulant à 110 km/h parcourt en moins de deux secondes.

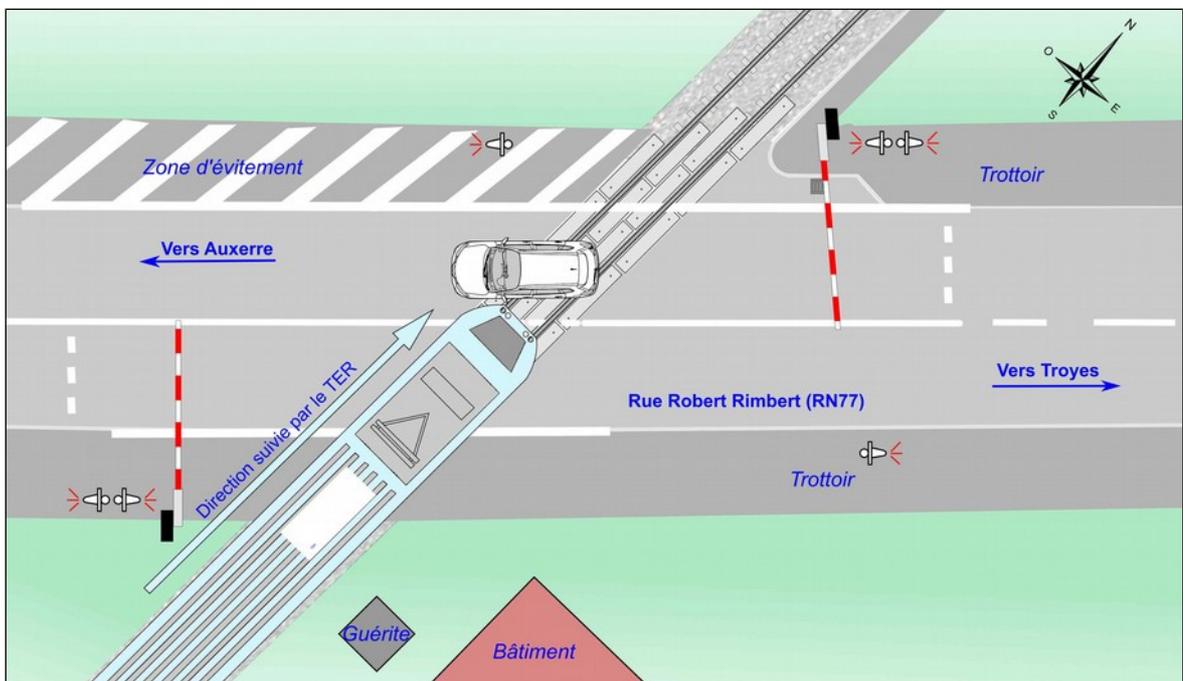
Figure 20 : Position présumée du véhicule léger au moment de la collision avec le TER

La cause directe de l'accident est le redémarrage subit du véhicule léger en marche avant lors de l'arrivée du train, alors que le véhicule était précédemment arrêté entre la voie ferrée et la demi-barrière sans empiéter sur le gabarit du passage du train.

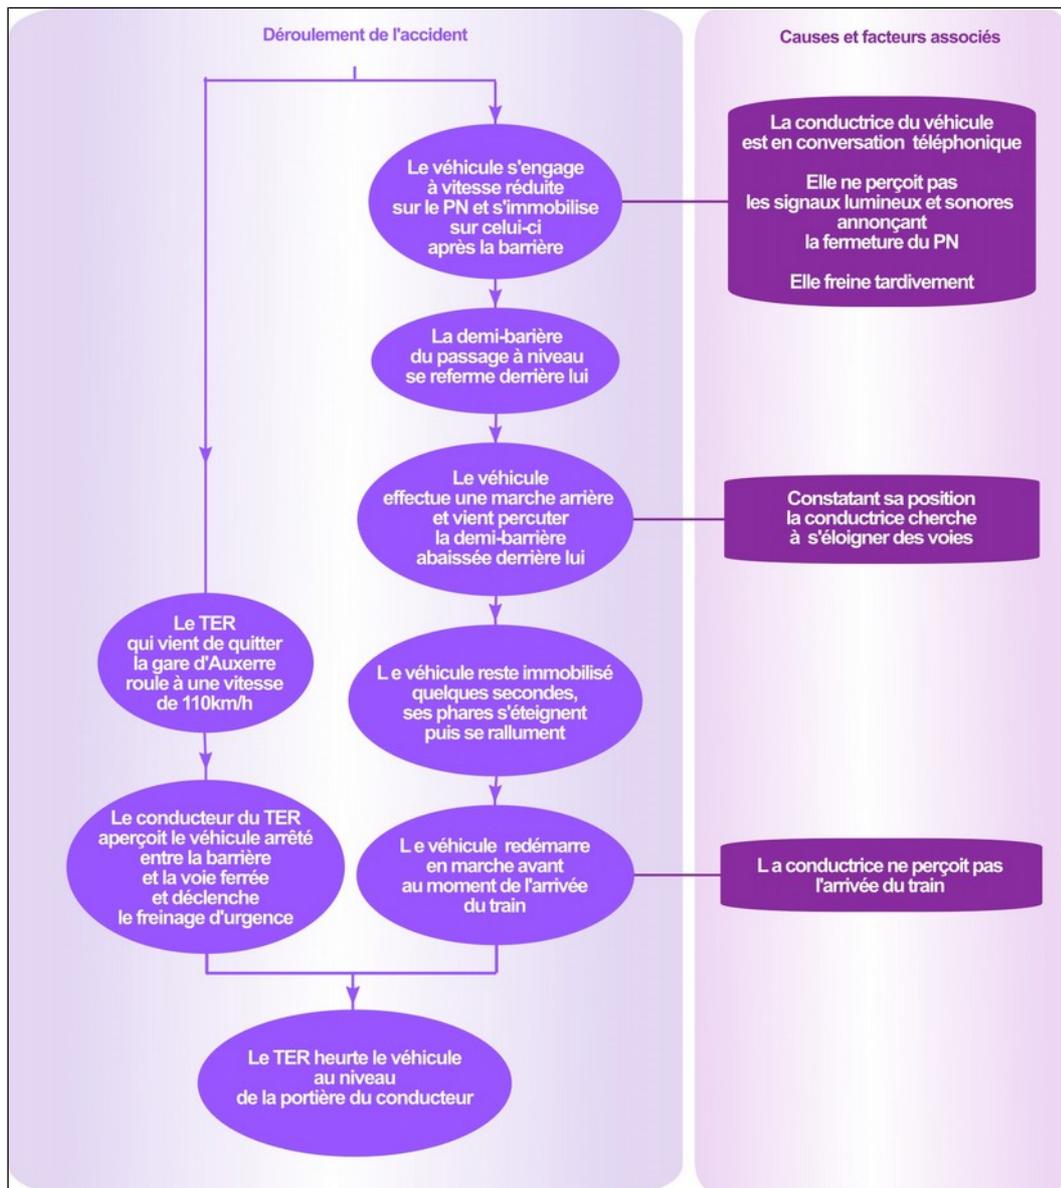
Pour leur analyse, les enquêteurs du BEA-TT ont retenu une hypothèse qui leur semble la plus plausible. Le schéma ci-après présente cette hypothèse ainsi que les causes et les facteurs associés identifiés.

Figure 21 : Schéma des causes et des facteurs associés
