**RAPPORT  
D'ENQUÊTE TECHNIQUE**  
sur l'accident d'un autocar  
survenu le 26 mai 2018  
sur l'autoroute A7  
à Chantemerle-les-Blés (26)

**Bureau d'Enquêtes sur les Accidents  
de Transport Terrestre**

Affaire n° BEATT-2018-07

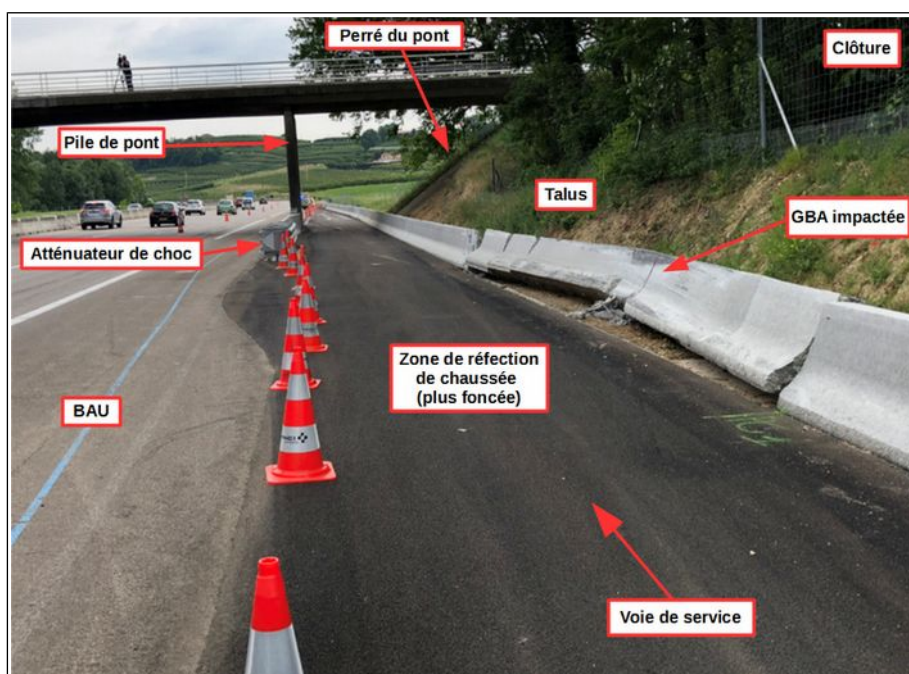
**Figure 7 : Zone du premier choc de l'autocar contre la GBA en amont du pont**

Des travaux de réfection de chaussée de la voie de service avaient été réalisés avant l'accident. Aucune signalisation horizontale de couleur jaune ou blanche n'était peinte au niveau de l'entrée. Aucun panneau n'annonçait la présence de cette voie de service.

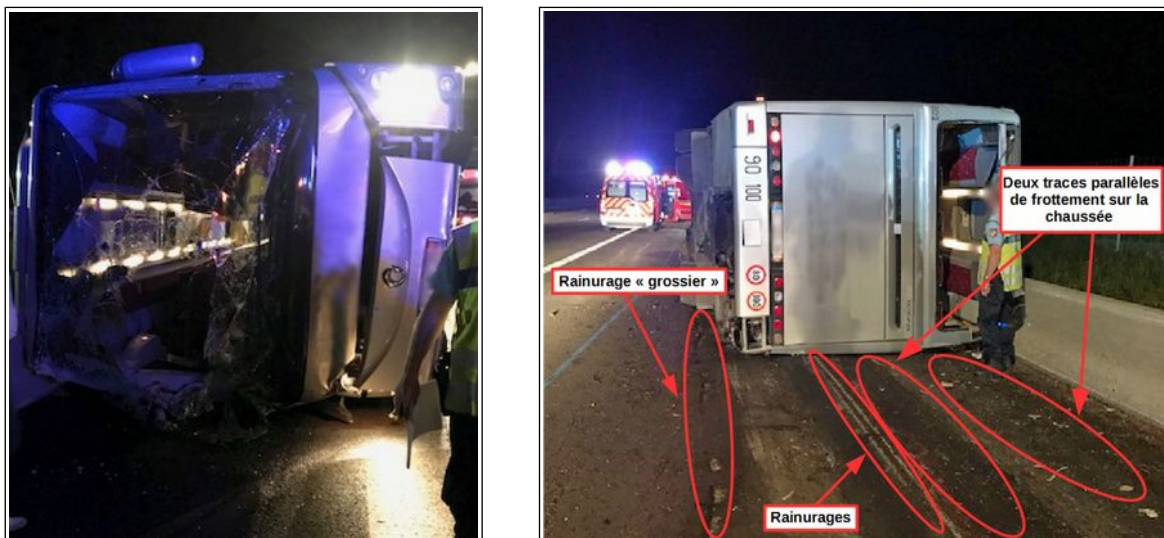
Figure 8 : Position finale de l'autocar

L'autocar accidenté est immobilisé à environ 59 m au-delà de la pile de pont, sur son côté droit, au bout de la voie de service le toit en appui contre la GBA.

Les panneaux de carrosserie avant bas sont déboîtés. La carrosserie arrière droite est détériorée. Le pare-brise est fissuré et cassé. La vitre arrière est cassée.

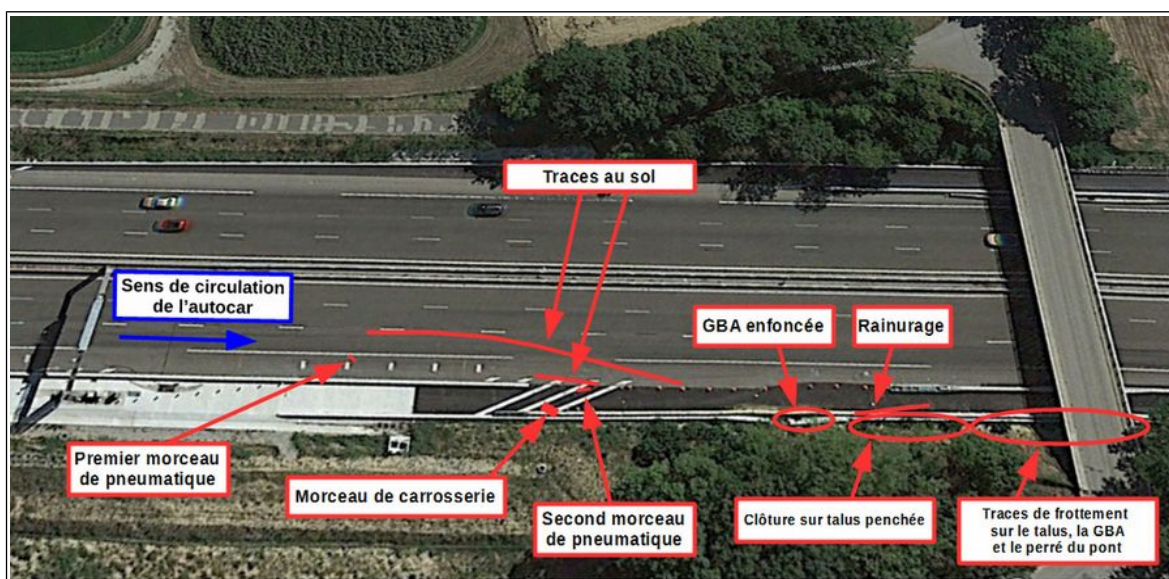
Figure 9 : Traces de l'accident sur la zone amont du pont

Diverses traces de frottement peuvent être repérées sur la chaussée, sur les glissières en béton et le talus, depuis la voie de droite de l'autoroute sur laquelle circulait l'autocar jusqu'à l'emplacement du véhicule accidenté au bout de la voie de service.

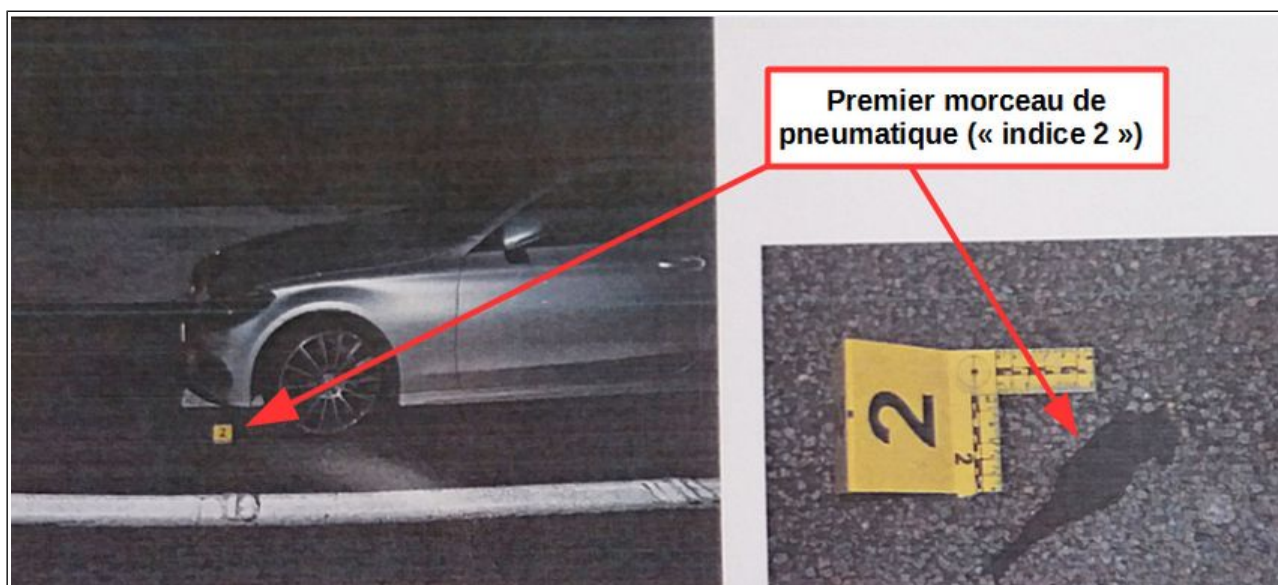
**Figure 11 : Premier morceau de pneumatique retrouvé sur la BAU**

Un morceau de pneumatique a été retrouvé à environ 27 m en aval du PMV sur la BAU à côté de la GBA, à une distance d'environ 61 m du point de choc.

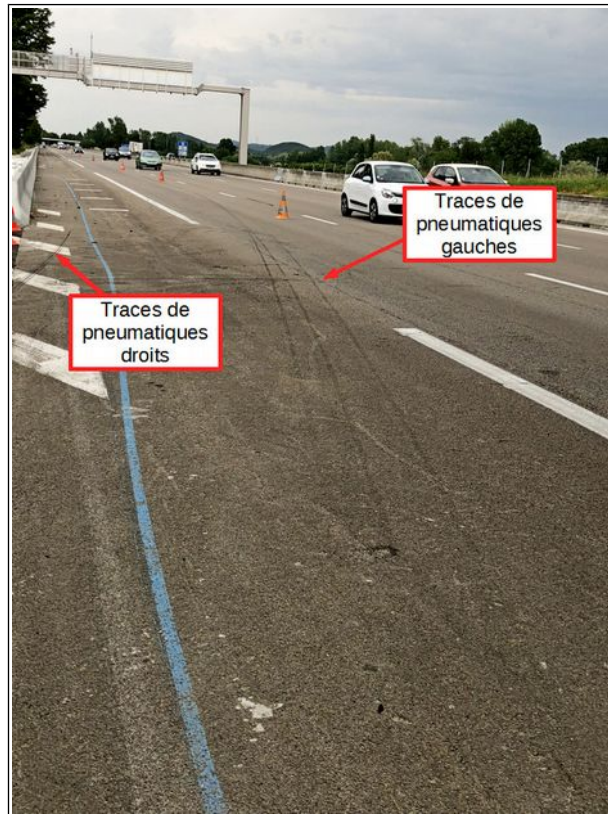
**Figure 12 : Traces de pneumatiques**

Une première trace de ripage des pneumatiques, d'une longueur d'environ 39 m, s'étend de la voie de circulation de droite en direction du point de choc contre la GBA. Elle se termine au niveau des zébras sur la BAU.

Une deuxième trace, d'une longueur d'environ 9 m, à droite de la précédente, s'étend de la BAU vers la zone d'impact de l'autocar contre la GBA.

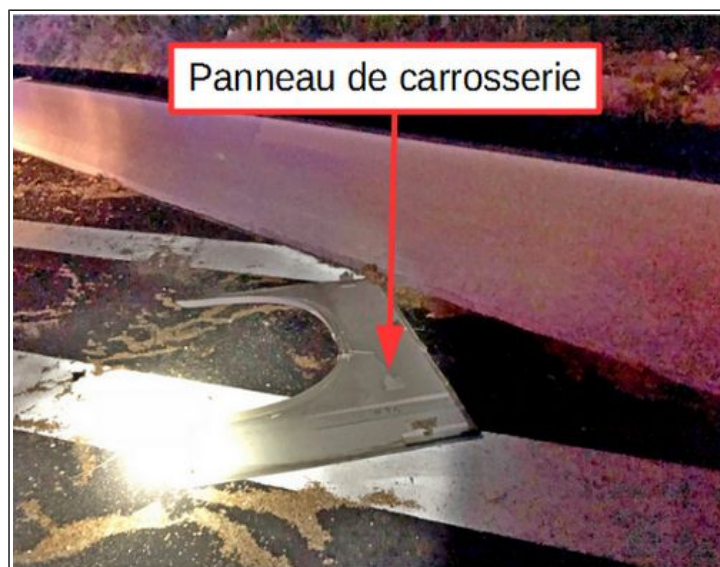
**Figure 13 : Emplacement du panneau de carrosserie au niveau des zébras**

Un morceau de carrosserie de l'autocar du passage de la roue avant droite a été retrouvé à environ 29 m du point de choc, à côté de la GBA bordant la voie de service.

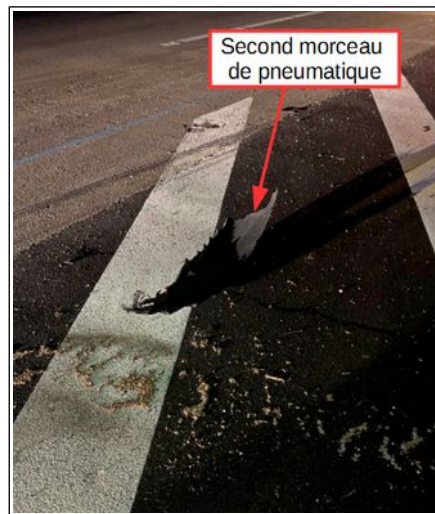
**Figure 14 : Second morceau de pneumatique retrouvé sur les zébras**

Un autre morceau de pneumatique, plus grand que le précédent, a été retrouvé à environ 27 m du point de choc sur la voie de service.

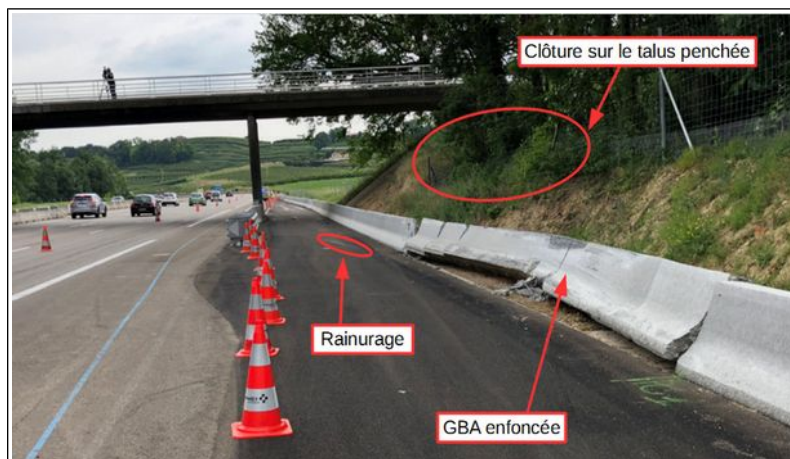
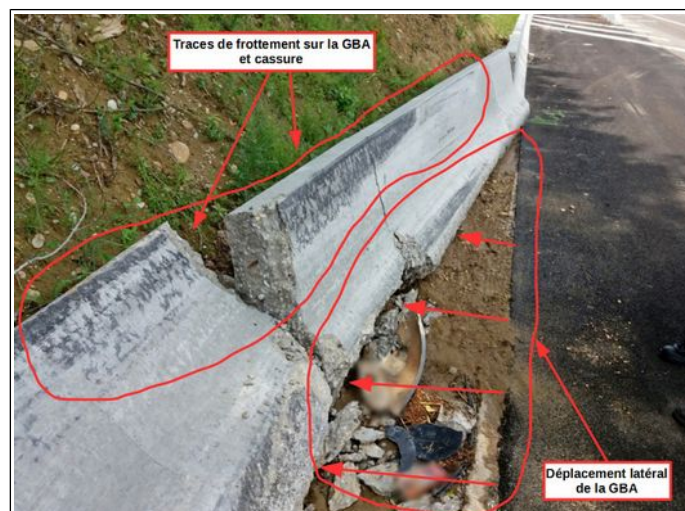
**Figure 15 : Zone du premier choc de l'autocar contre la GBA**

Plusieurs morceaux de pneumatiques de petite taille jonchent la chaussée.  
Au niveau du premier point de choc de l'autocar, la GBA est enfoncée et détériorée.

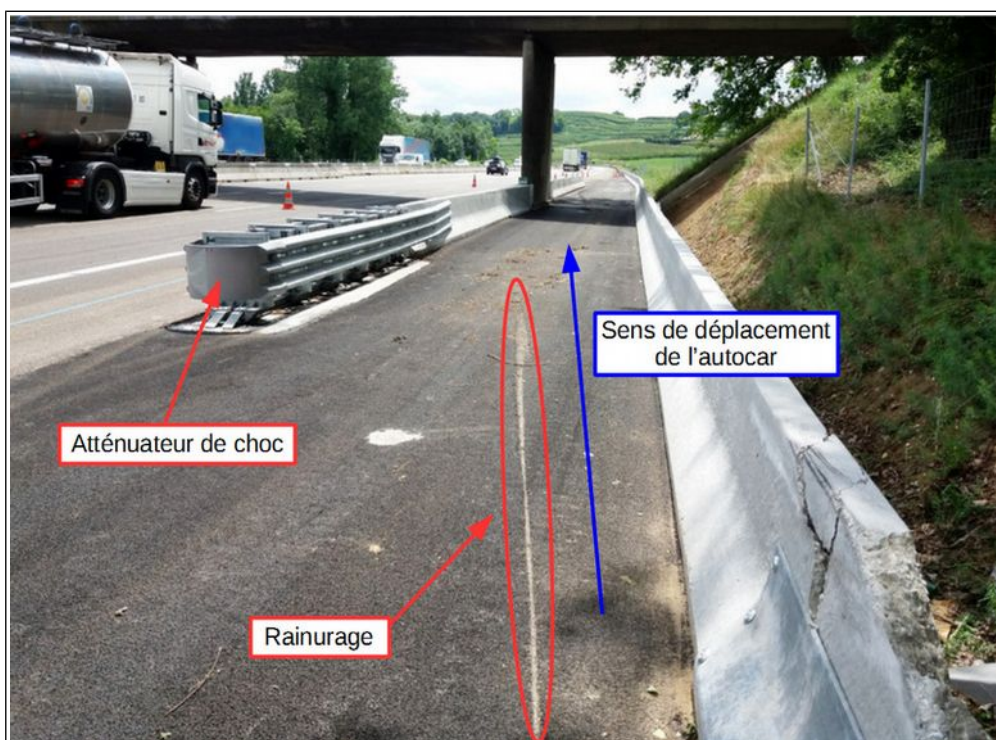
**Figure 16 : Rainurage de la chaussée après le premier choc de l'autocar contre la GBA**

Une trace de rainurage de biais, de l'extérieur vers l'intérieur de la voie de service, est visible sur la chaussée.

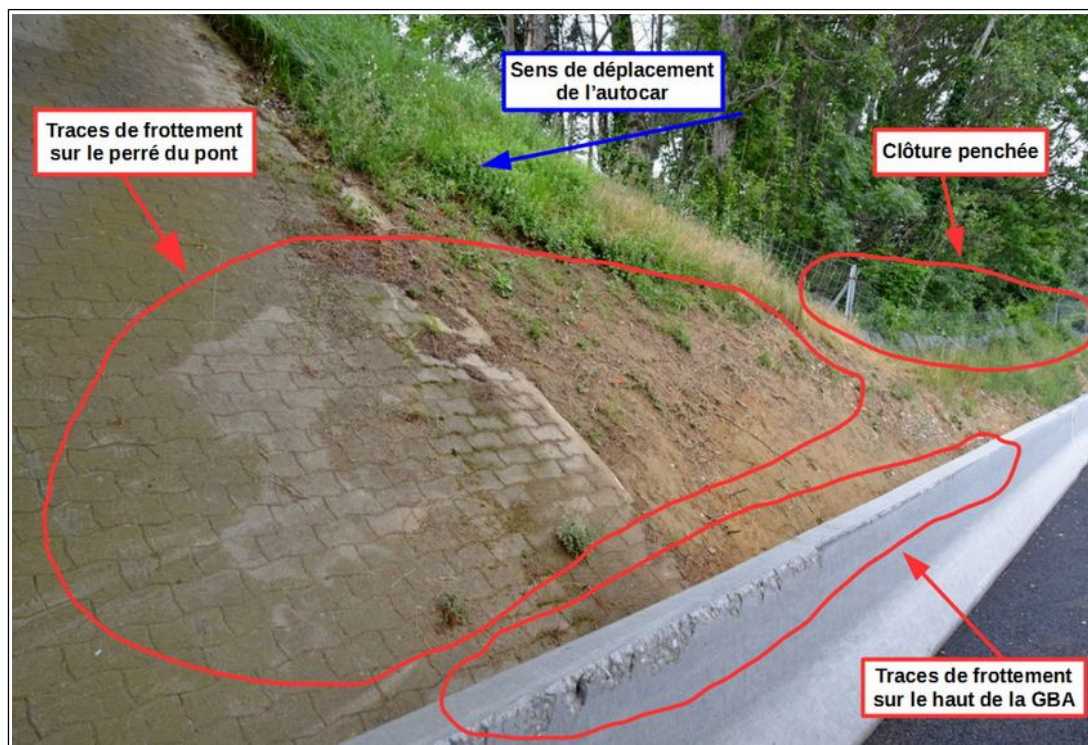
**Figure 17 : Traces de l'accident au niveau du perré du pont**

La clôture sur le talus est penchée vers l'extérieur. Le haut de la GBA et le perré du pont présentent des traces de frottement.

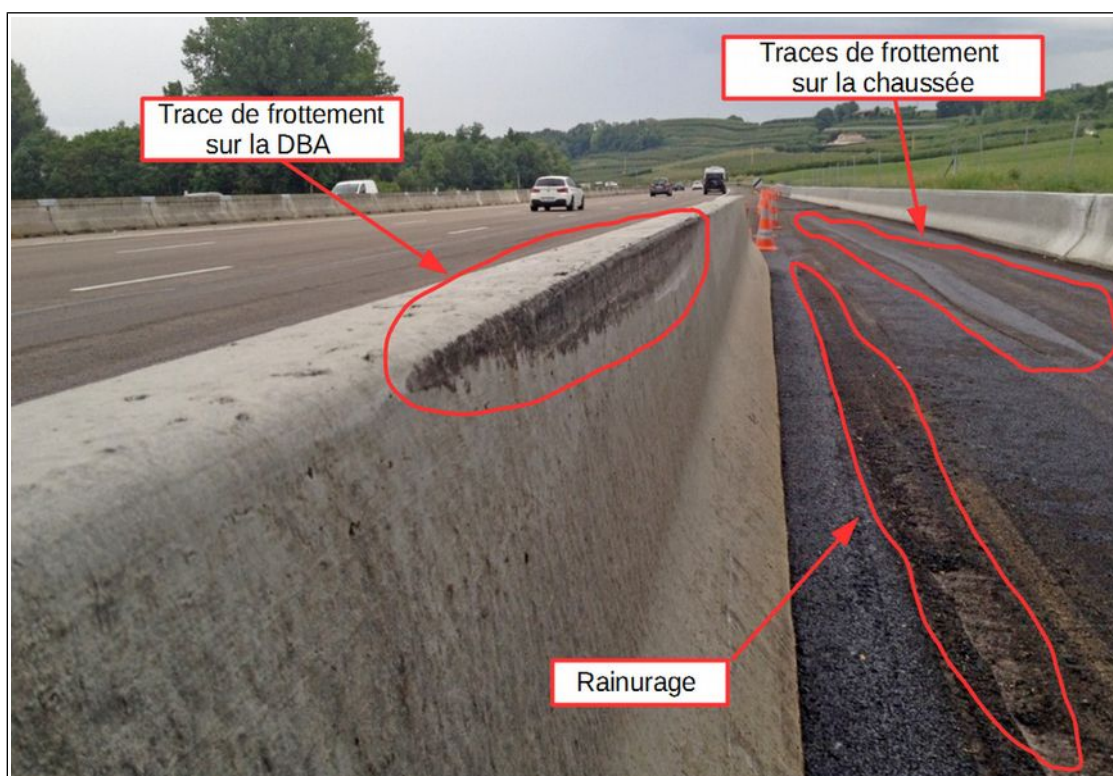
**Figure 19 : Traces de l'accident en aval du pont**

En aval du pont, des traces identiques sont repérables sur la DBA et la chaussée de la voie de service.

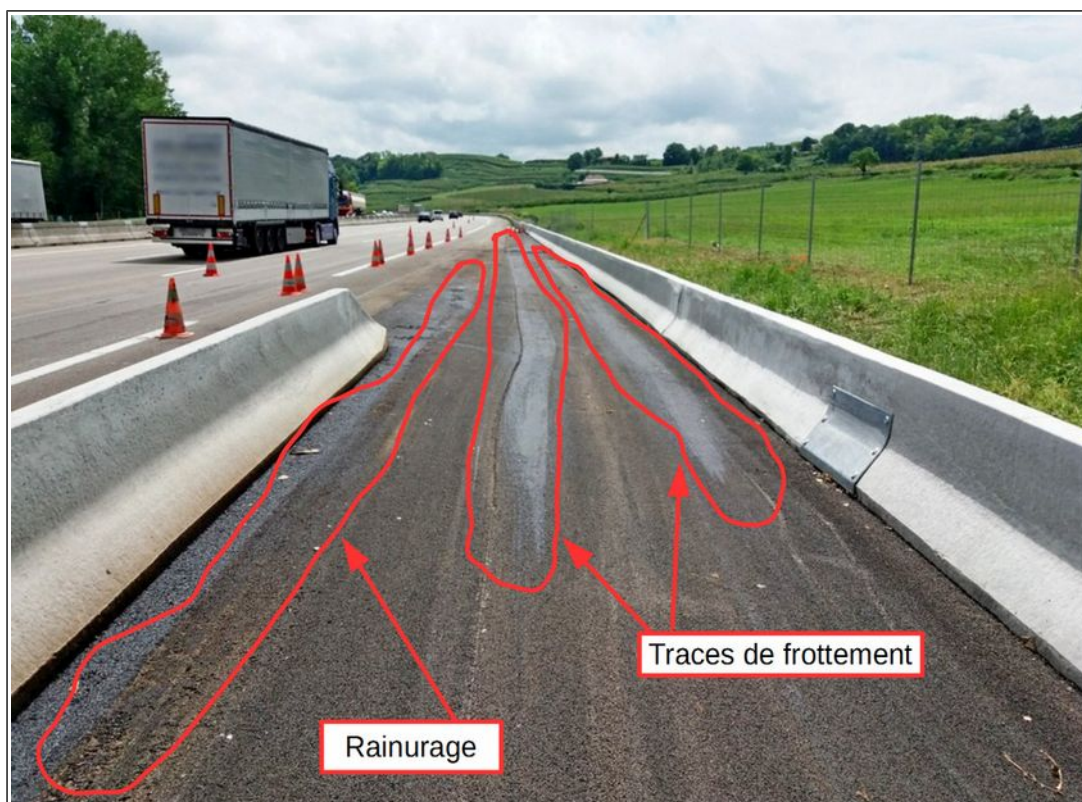
**Figure 20 : Traces de l'accident en aval du pont proches de la position finale de l'autocar**

Deux traces de frottement, sous la forme de deux traces latérales de couleur noire parallèles et rectilignes, débutent quelques mètres avant la fin de la DBA en aval du pont et se terminent à l'endroit où l'autocar était immobilisé.

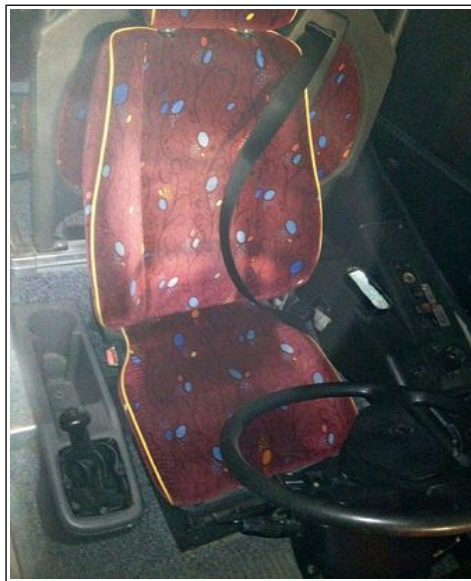
**Figure 25 : Poste de conduite de l'autocar après l'accident**

Au niveau du siège conducteur, la ceinture de sécurité était intacte et non bouclée.

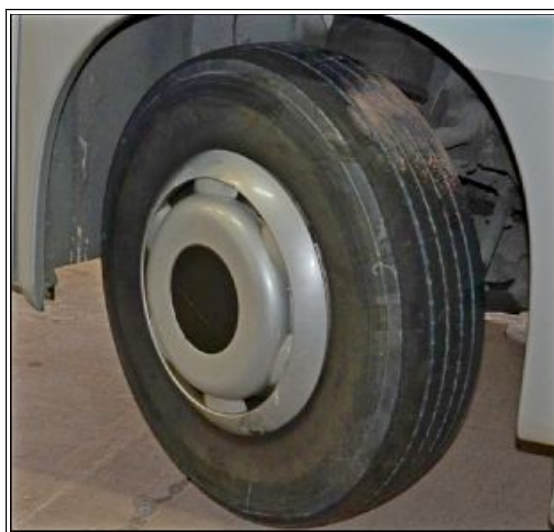
**Figure 26 : Pneumatique avant gauche**

Le pneumatique avant gauche est resté en bon état avec une profondeur de rainure moyenne de 10 mm.

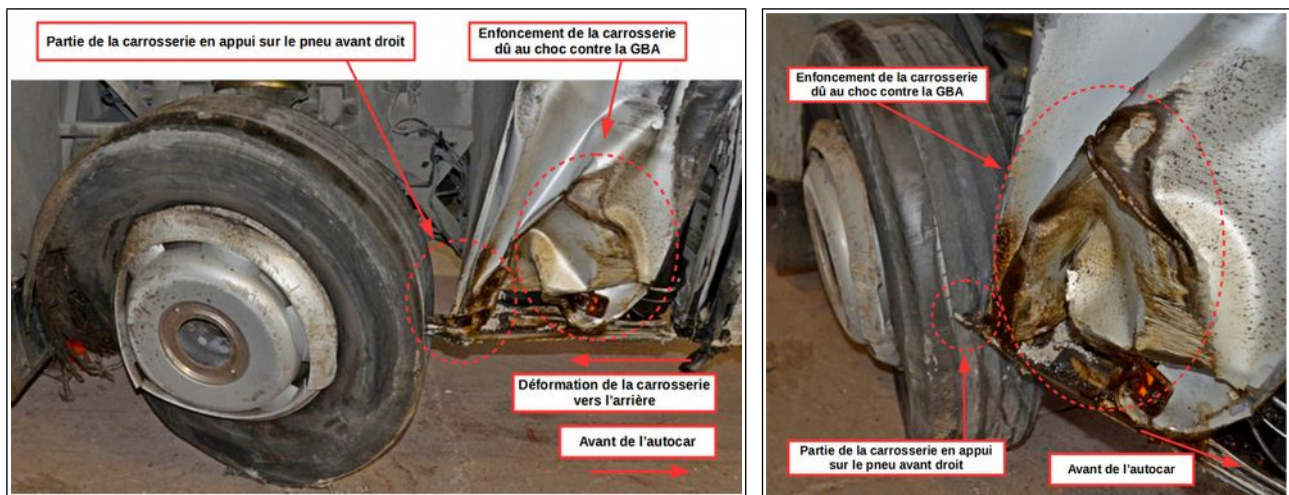
**Figure 27 : Pneumatique avant droit**

Les roues avant sont braquées à droite. Le pneumatique avant gauche est intact, alors que l'avant droit est totalement détruit. Les pneumatiques arrière sont quasiment intacts, excepté le pneu arrière droit extérieur qui est crevé.

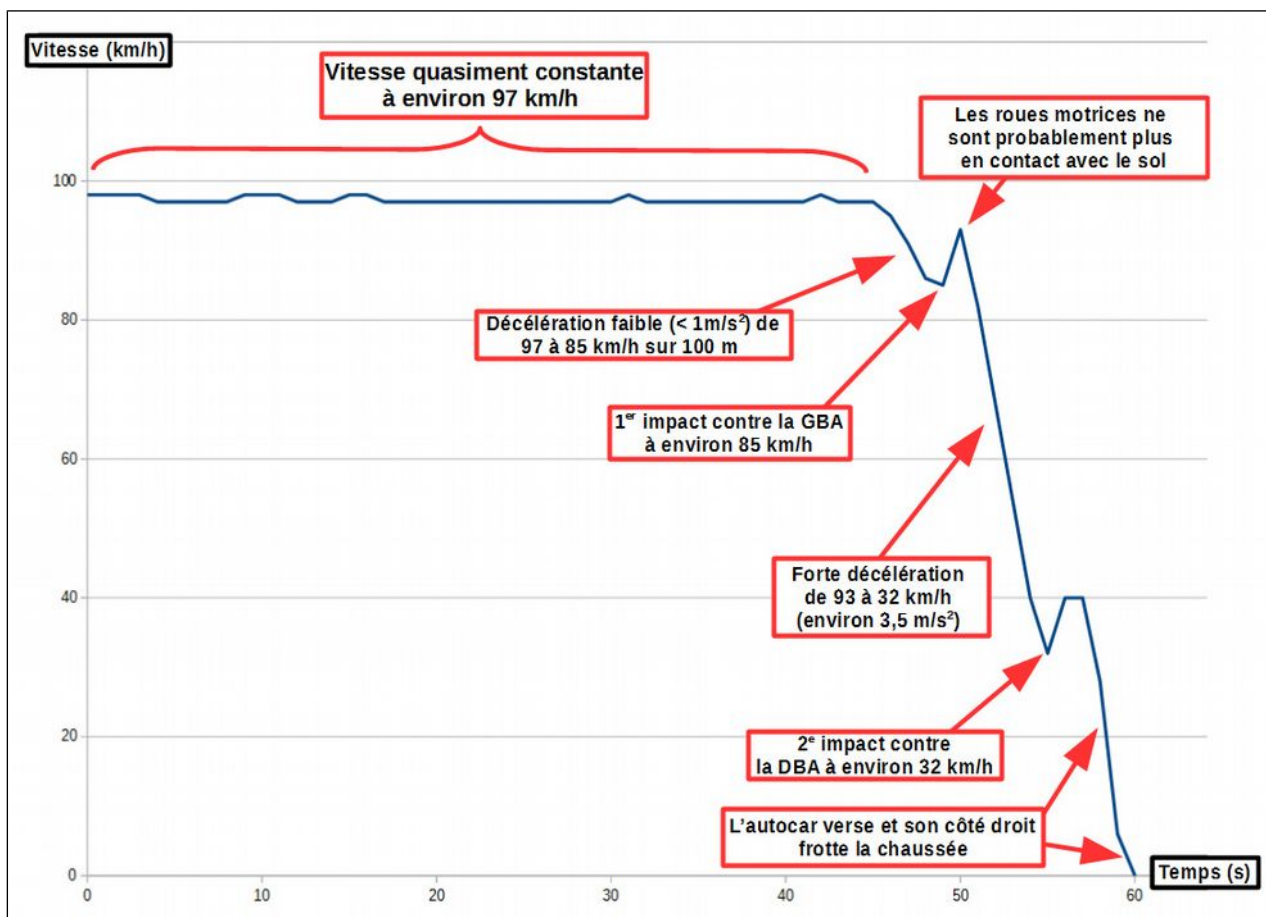
**Figure 30 : Données de vitesses de l'autocar extraites du chronotachygraphe les dernières secondes avant l'immobilisation de l'autocar**

Les secondes précédant l'accident, l'autocar circule à une vitesse constante d'environ 97 km/h. Un peu plus d'une dizaine de secondes avant l'arrêt complet de l'autocar, une diminution de la vitesse est constatée de 97 km/h jusqu'à 85 km/h. Cette décélération a lieu pendant environ 4 s, représentant une distance parcourue d'environ 100 m. La vitesse augmente subitement jusqu'à 92 km/h sur une période de 1 s.

La vitesse diminue ensuite jusqu'à l'immobilisation de l'autocar.

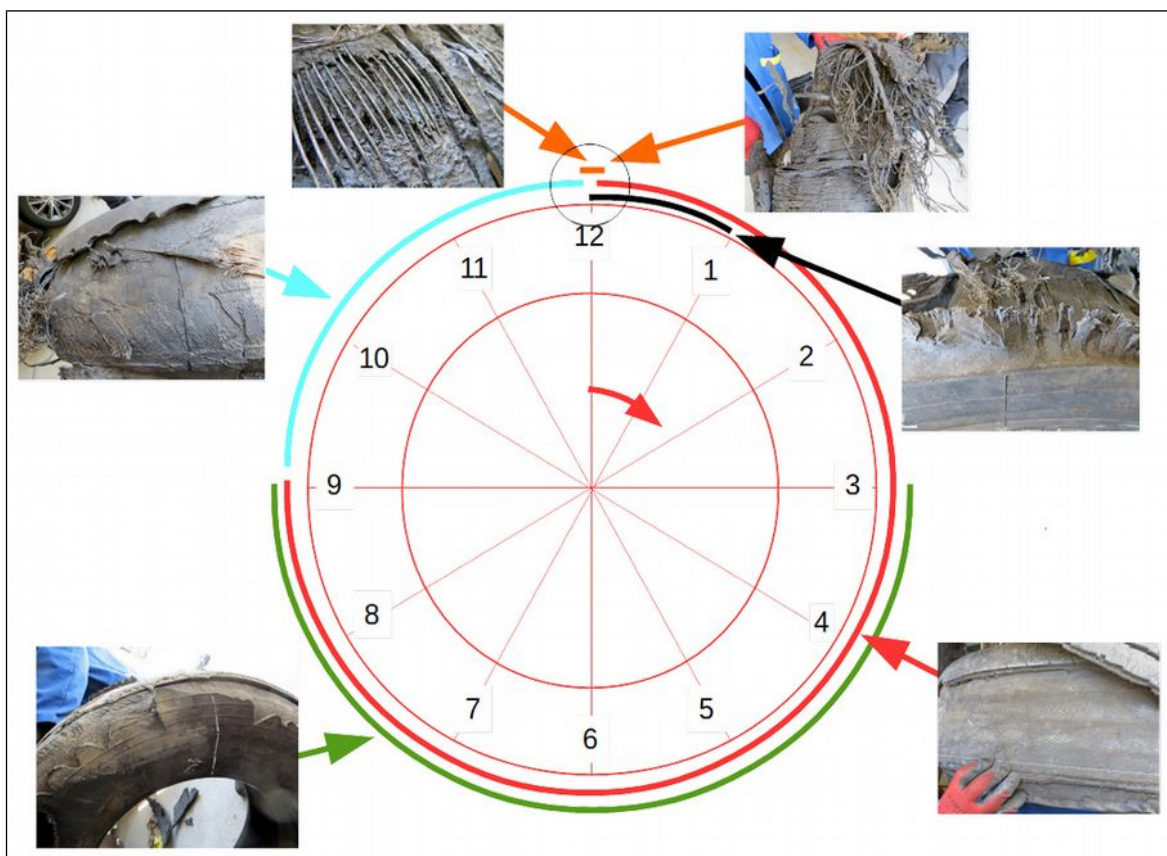
La bande de roulement bien qu'arrachée lors de l'accident a pu être reconstituée en totalité et est quasiment intacte. Elle ne présente aucune trace d'agression notable. Son niveau d'usure est conforme avec l'usage annoncé.

Cette dégradation ne peut être que la conséquence d'un évènement accidentel antérieur à l'accident qui a détérioré la structure de la nappe carcasse. Le type d'évènement en cause a été identifié par le manufacturier comme provenant d'un choc avec un objet sur la chaussée, avec un bord de trottoir ou lors d'un passage sur un nid-de-poule.

Selon le manufacturier, la dégradation due au choc s'est produite quelques jours, voire quelques semaines avant l'accident et s'est étendue progressivement, dégradant les propriétés mécaniques de la gomme qui s'est durcie et fragilisée à l'endroit du choc.

Du fait des contraintes liées au roulage et de la force centrifuge, la structure a cédé au niveau de la zone fragilisée et la bande de roulement s'est arrachée.

**Figure 36 : Dégradations sur le roulement du pneumatique avant droit**

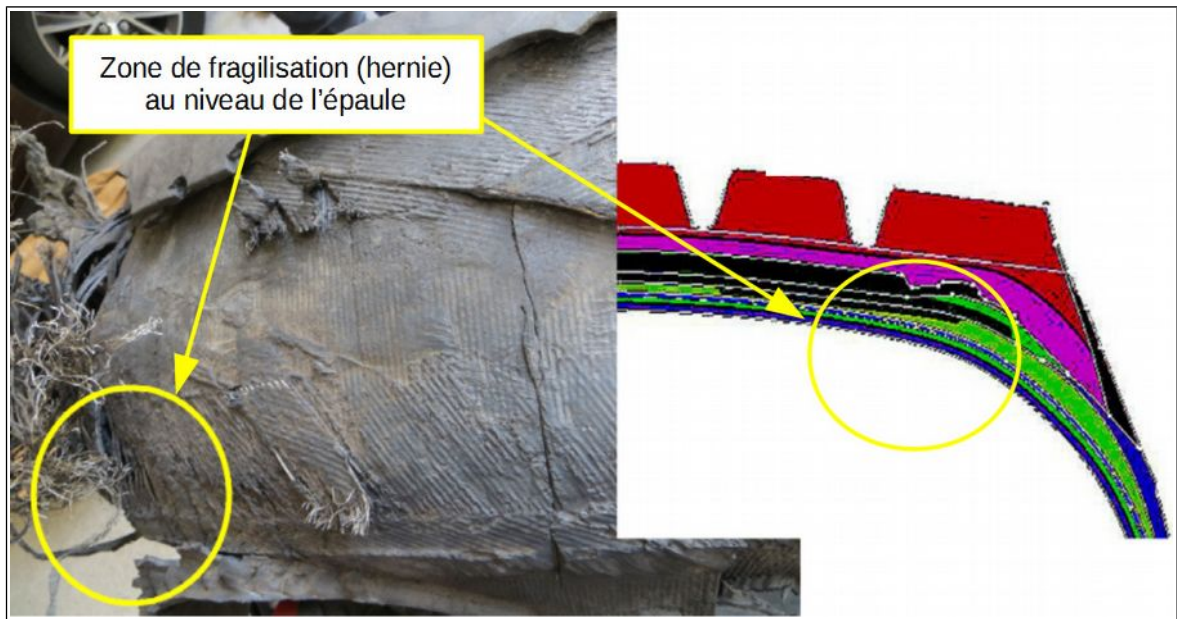
***Figure 37 : Localisation de la zone de fragilisation du pneumatique avant droit, antérieure à l'accident***

L'analyse de ce pneumatique a montré qu'un choc antérieur sur la bande de roulement est très probablement à l'origine de la perte des propriétés mécaniques de la gomme à l'endroit du choc, qui, au cours des kilomètres parcourus, a entraîné la dégradation de la structure du pneumatique jusqu'à son éclatement.

Une vérification visuelle de l'état intérieur des pneumatiques peut permettre de détecter d'éventuelles dégradations dues à un choc.

Même si cette vérification n'apporte pas de complète garantie quant à la détection des conséquences d'un choc, celle-ci apparaît indispensable car elle peut également permettre de détecter d'autres dommages des pneumatiques liés à leurs conditions d'usage, leur vieillissement, etc.

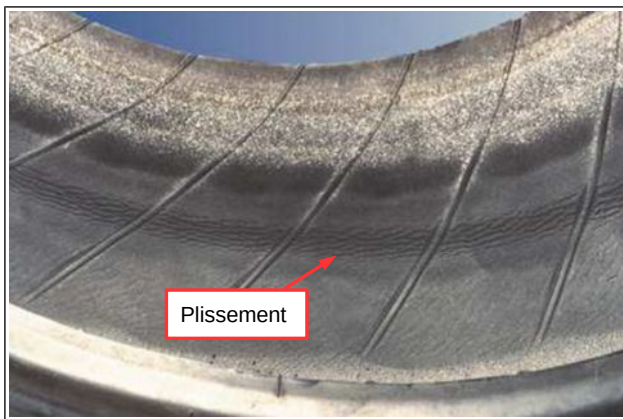
**Figure 40 : Marbrures**

Les avaries qui peuvent être détectées sont soit de type « marbrure » caractérisé par des plissements permanents de la gomme, soit de type « dislocation » caractérisé par la présence de poudre recouvrant les parois internes du pneumatique.

L'origine de ces avaries, commune aux deux types de constat, est un roulage plus ou moins prolongé en sous-gonflage et/ou surcharge, avec l'apparition d'une perte lente de pression.
