**RAPPORT
D'ENQUÊTE TECHNIQUE**
sur le déraillement
d'une rame du RER B
survenu le 12 juin 2018
à Saint-Rémy-lès-Chevreuse (78)

Janvier 2020

**Bureau d'Enquêtes sur les Accidents
de Transport Terrestre**

Affaire n° BEATT-2018-08

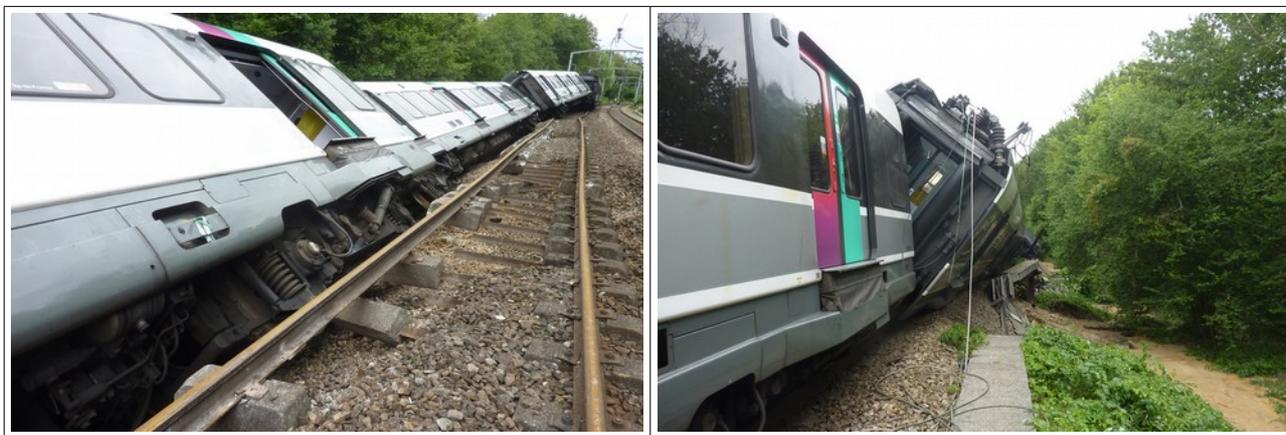
Vue 1 : la rame déraillée

La tache sombre est une lacune du remblai, sous les rails et les traverses, de 2 m environ. Le passage de la 1^{re} voiture agrandit cette lacune par effondrement des parois. Cela provoque le déraillement des trois voitures suivantes et leur renversement dans le fossé. Le train s'immobilise 12 secondes après le freinage d'urgence. L'arrière de la rame ne franchit pas la lacune.

La 1^{re} voiture et la rame arrière sont restées en voie. Les 2^e, 3^e et 4^e voitures sont couchées sur leur flanc.

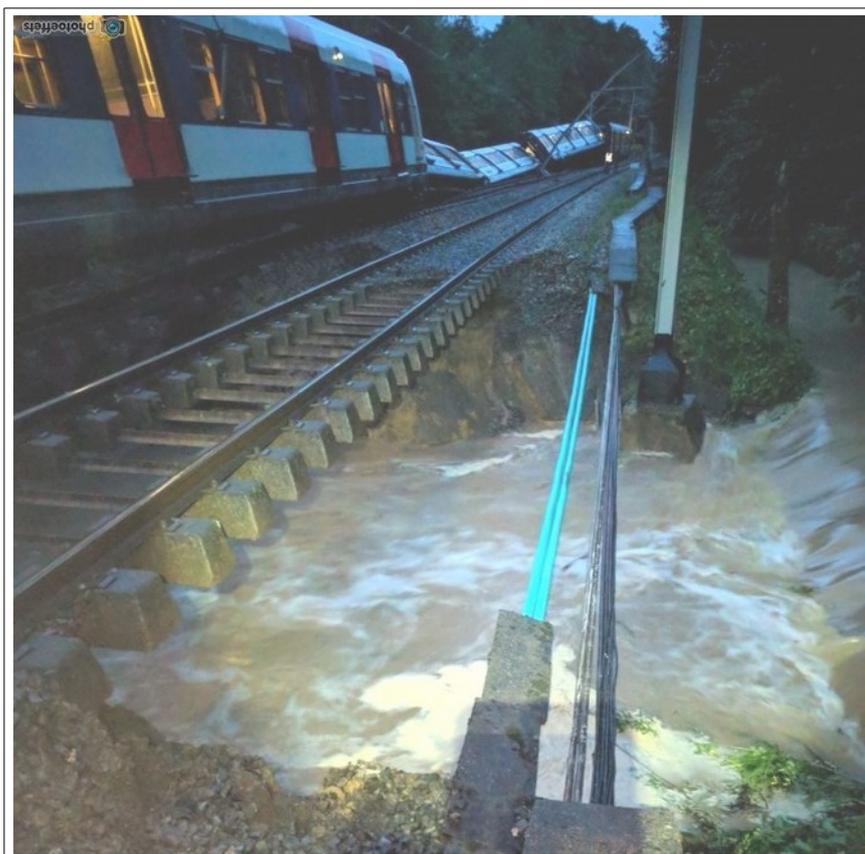
Vue 2 : la rame sur la brèche

Concernant l'infrastructure, 800 m³ environ de remblai ont été emportés, laissant les traverses et les rails des deux voies en suspension au-dessus du vide. Quatre poteaux caténaires et deux portiques sont tombés.

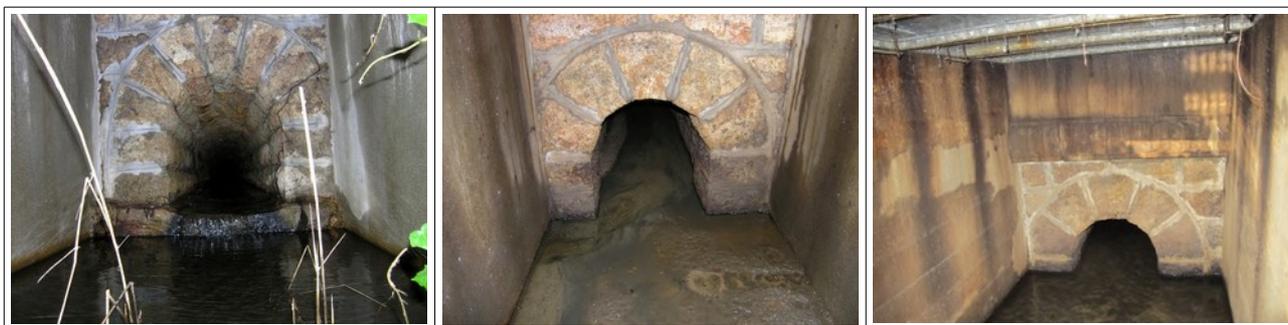
Vue 6a : le PI020
côté voie 2

Les ouvrages de transparence du remblai n'étaient pas dans un état de fonctionnement excellent. (Cf. annexe 3) Des désordres ou défauts d'entretien de diverses natures avaient été constatés depuis plusieurs années :

- tous les ouvrages sont fissurés, cependant sans risque de ruine imminente ;
- l'ensablement progresse dans chacun des trois ponceaux ;
- le réseau de drainage raccordé au PI050 présente des cassures et un envasement, entravant l'écoulement de l'eau ;
- le PI030 est raccordé sur une conduite de plus petite capacité.

Les désordres ou défauts ont pu dégrader ou réduire les conditions d'écoulement, mais ils ne sont pas la cause déterminante de l'accident.

La RATP a entrepris les démarches afin de supprimer la réduction de diamètre de 600 mm à 300 mm en aval du PI030. Les travaux sont conditionnés à un accord à trouver avec le propriétaire du terrain pour une servitude d'accès à l'ouvrage afin d'assurer sa maintenance future.

Le BEA-TT invite la RATP à finaliser les travaux pour assurer la continuité sans rupture de charge du PI030.

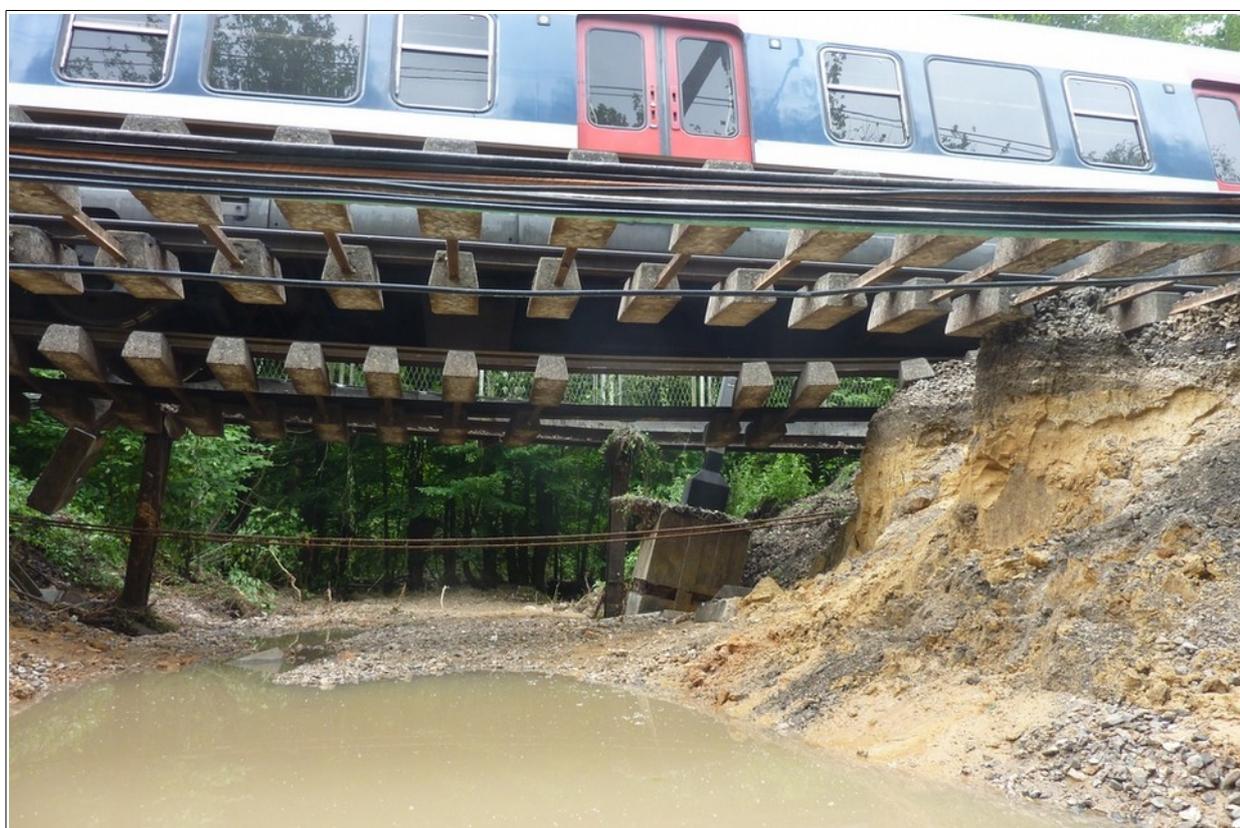
Vue 14 : la brèche de l'accident

La vue 14 montre la lacune dans le remblai : les côtés sont relativement verticaux et le remblai est érodé jusqu'au sol naturel. Ce sont les caractéristiques habituelles d'une rupture de digue par **surverse**.

Ce phénomène, que l'on nomme « l'effet de surverse », est la cause immédiate de la création d'une lacune dans le remblai ferroviaire, conduisant au déraillement du train AIDA03 le 12 juin 2018.

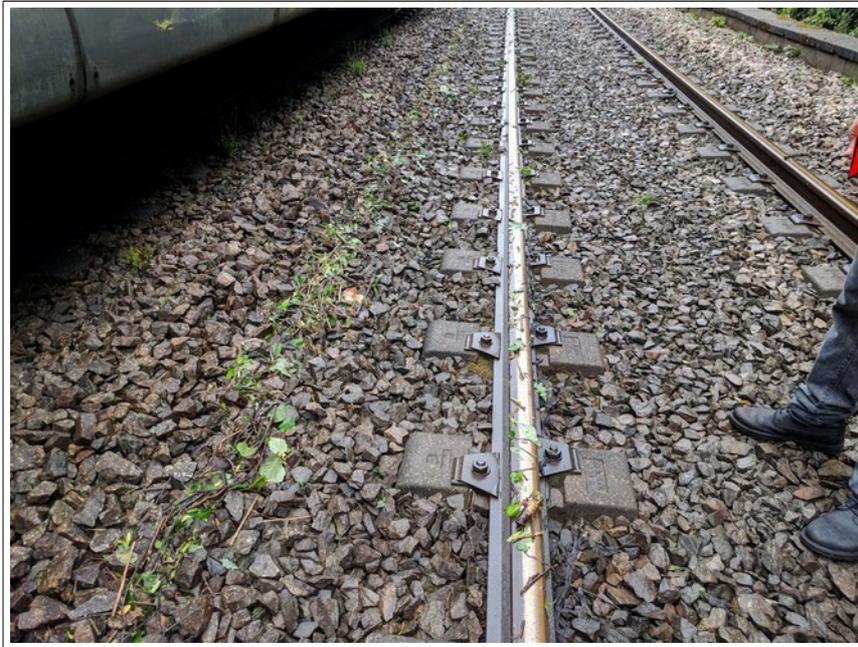
Vue 15 : les débris végétaux sur le rail

Des débris végétaux ont été retrouvés sur le champignon des rails, indiquant que le niveau des eaux était monté jusqu'au sommet du remblai ferroviaire côté Plaine de Vaugien.

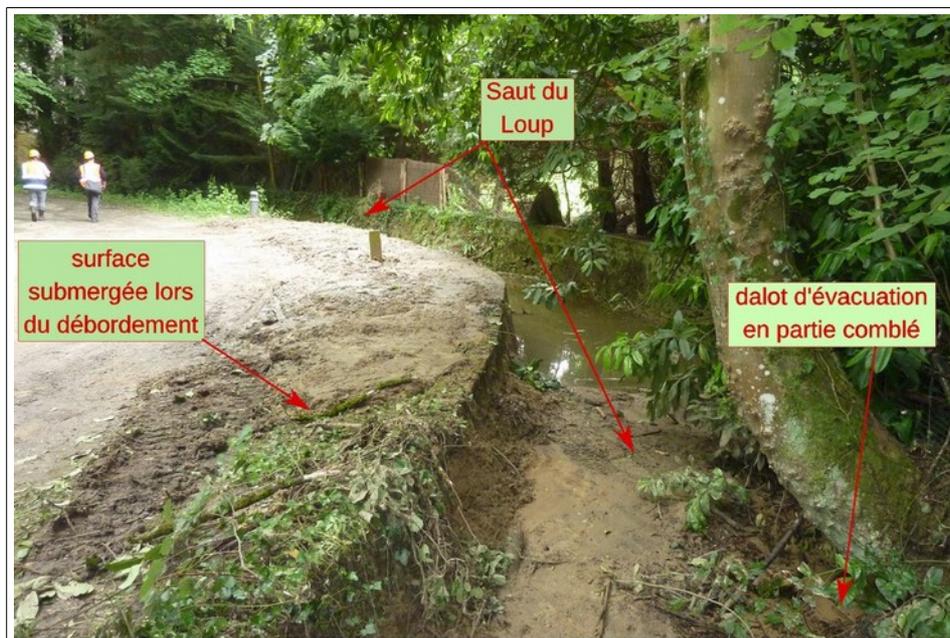
Vue 18 : le Saut du Loup le lendemain de l'accident

Il peut toutefois être constaté, à l'état des lieux après l'accident, que le fossé du Saut du Loup a à nouveau débordé. Un riverain a aussi rapporté aux enquêteurs du BEA-TT que l'eau est montée, recouvrant la route devant l'accès desservant le domaine de Vaugien. Il est à noter que l'altitude de cette route est légèrement en contrebas de celle du point bas de la voie ferrée.

Le débordement du fossé du Saut du Loup et la redirection du flux vers l'étang à l'est ne nous apparaît pas être une cause aggravante de l'inondation, qui a conduit à l'effet de surverse. En effet, les eaux de ruissellement cherchent invariablement une direction d'écoulement. La configuration des lieux est telle que, pour rejoindre l'Yvette, ces eaux doivent passer le remblai ferroviaire. Le débordement du fossé du Saut du Loup a modifié le cheminement des eaux à l'amont du remblai, mais il n'a modifié ni le volume, ni le fait que ces eaux se sont accumulées sur une large zone en amont du remblai conduisant à la surverse. C'est l'insuffisance de capacité d'écoulement au travers du remblai qui a provoqué la surverse.

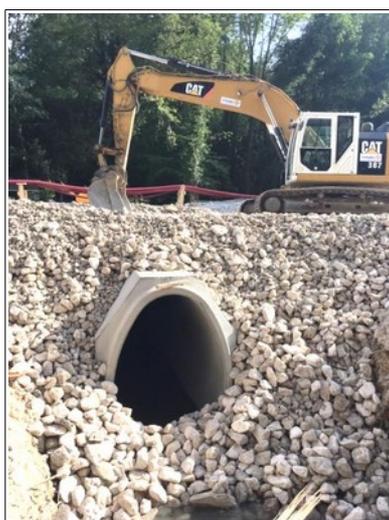
Vue 21 : l'ovoïde dans un granulat transparent à l'eau

- un ovoïde (1,15 m x 1,95 m avec une section utile de 1,76 m²) a été installé dans la brèche afin de permettre le passage des eaux, y compris pour des cas de pluies exceptionnelles ;
- le comblement de la lacune a été réalisé avec du remblai « invisible » à l'eau, c'est-à-dire constitué de granulats à gros grain laissant passer l'eau.

Afin de prévenir un accident de même nature que celui du 12 juin 2018, la RATP s'est fixée comme objectif de maintenir le niveau de l'eau à **50 cm sous la couche de ballast**.
