**RAPPORT  
D'ENQUÊTE TECHNIQUE  
sur la collision par rattrapage  
entre deux tramways  
survenue le 11 février 2019  
à Issy-les-Moulineaux (92)**

Février 2021

**Bureau d'Enquêtes sur les Accidents  
de Transport Terrestre**

Affaire n° BEATT-2019-01

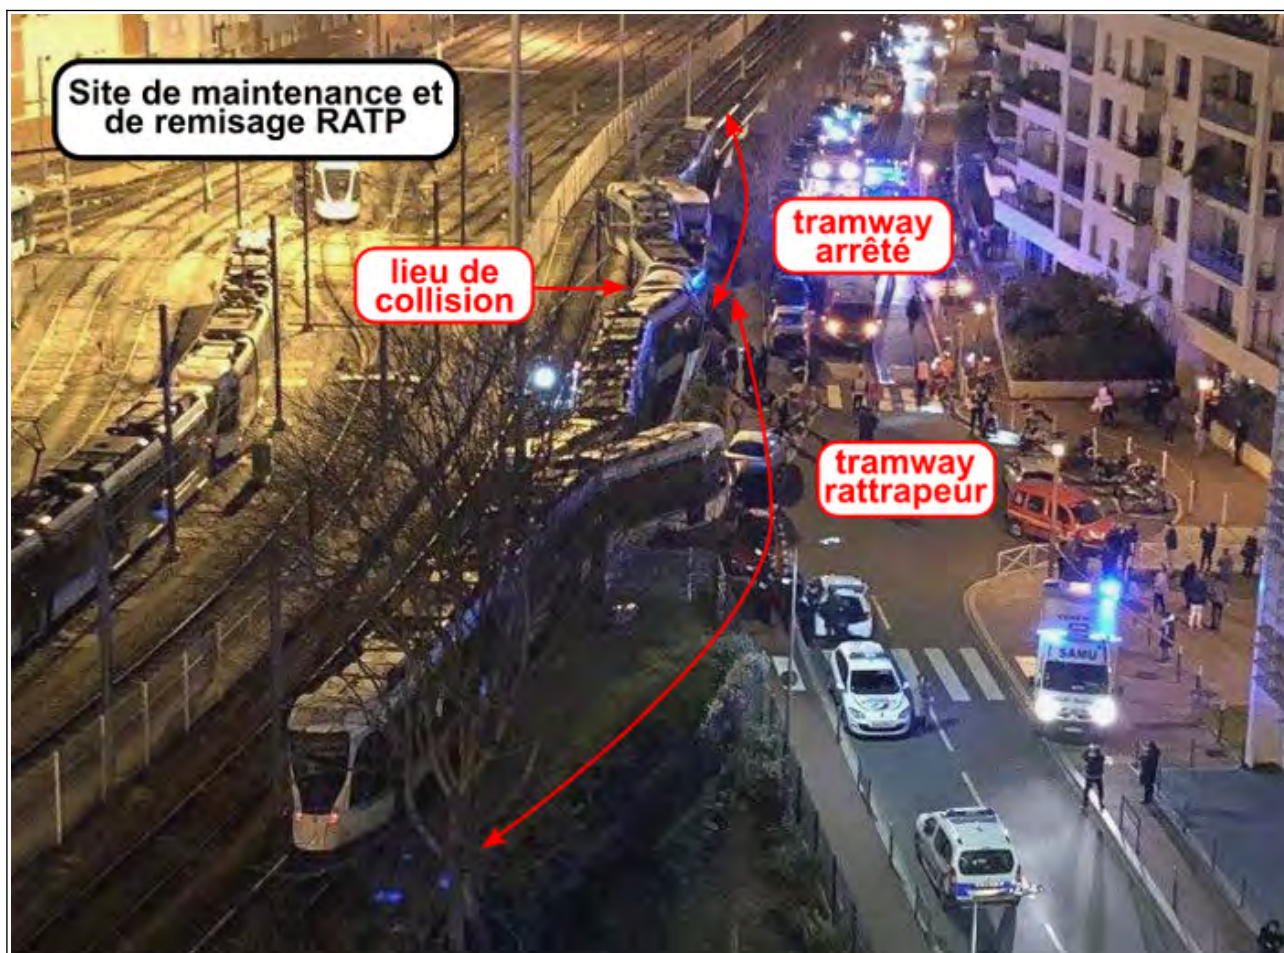
Figure 1 : situation peu après la collision

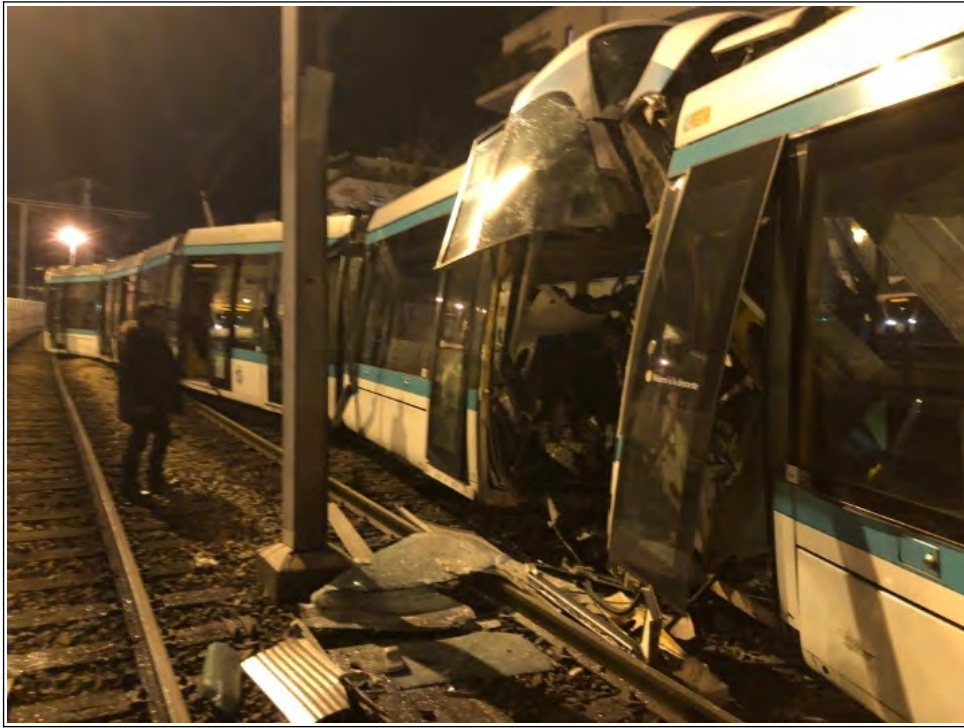
**Figure 2 : rames accidentées peu après la collision**

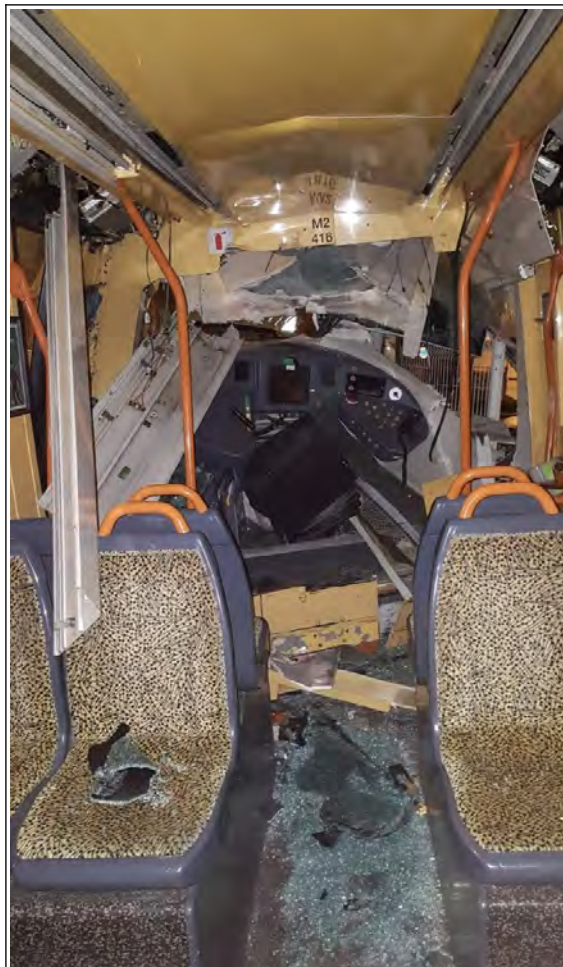
**Figure 3 : cabine de conduite de l'avant du tramway tamponneur (cabine M2 de la rame 416)**

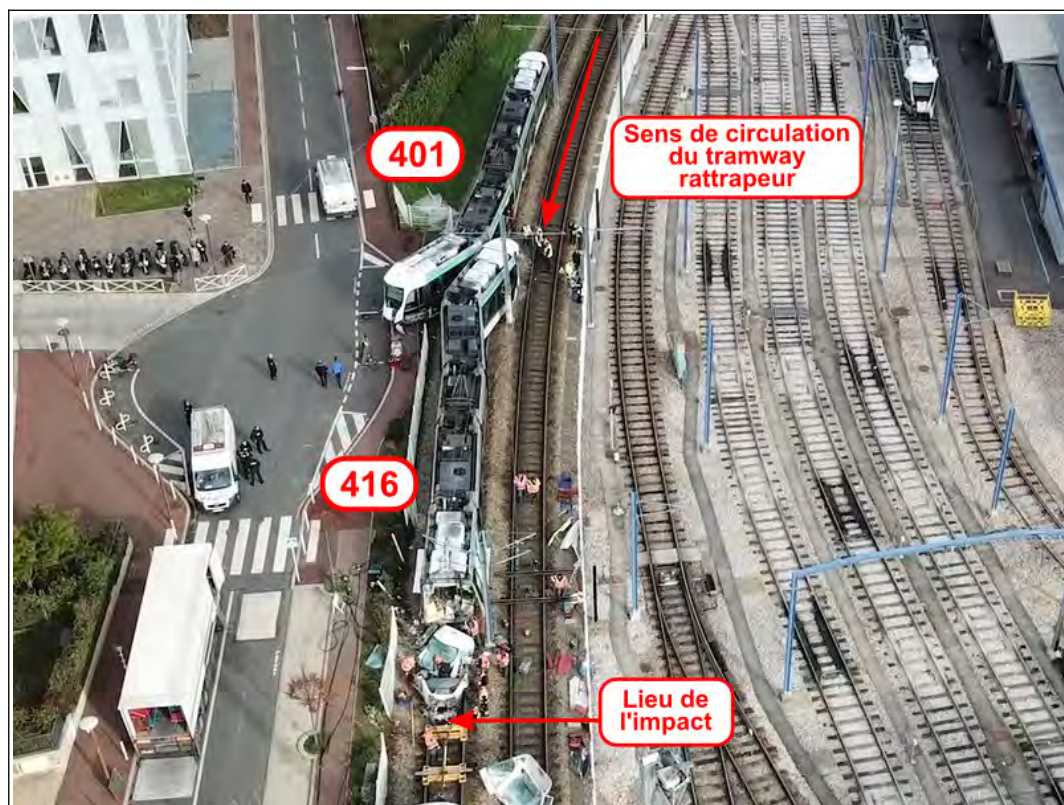
**Figure 24 : le « service 63 » avec les rames 416 et 401 déraillées, le 12 février 2019 après enlèvement du « service 17 »**

Les rames couplées du « service 63 » se sont désolidarisées lors du choc.

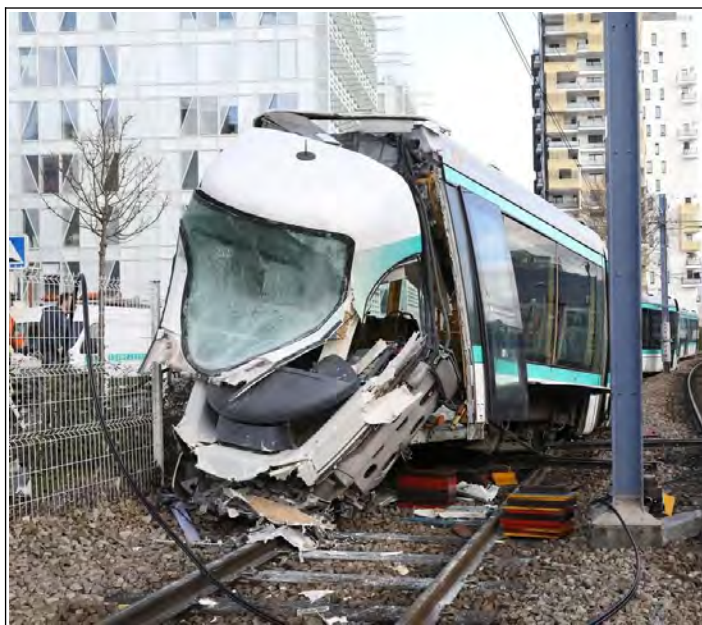
**Figure 25 : rame 416 avant**

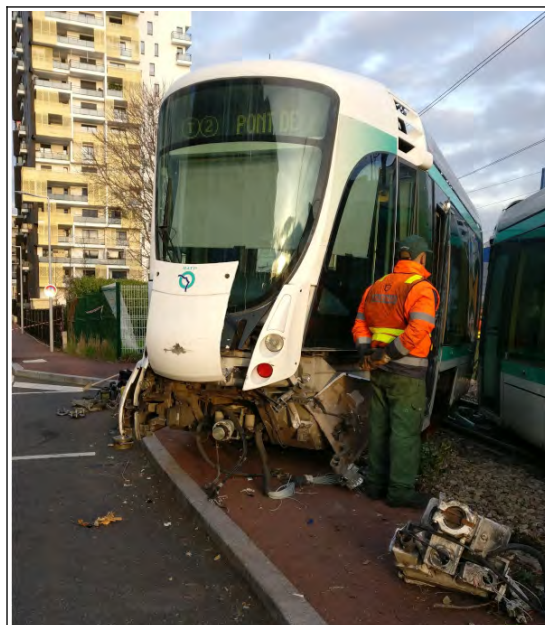
**Figure 26 : rame 401 avant**

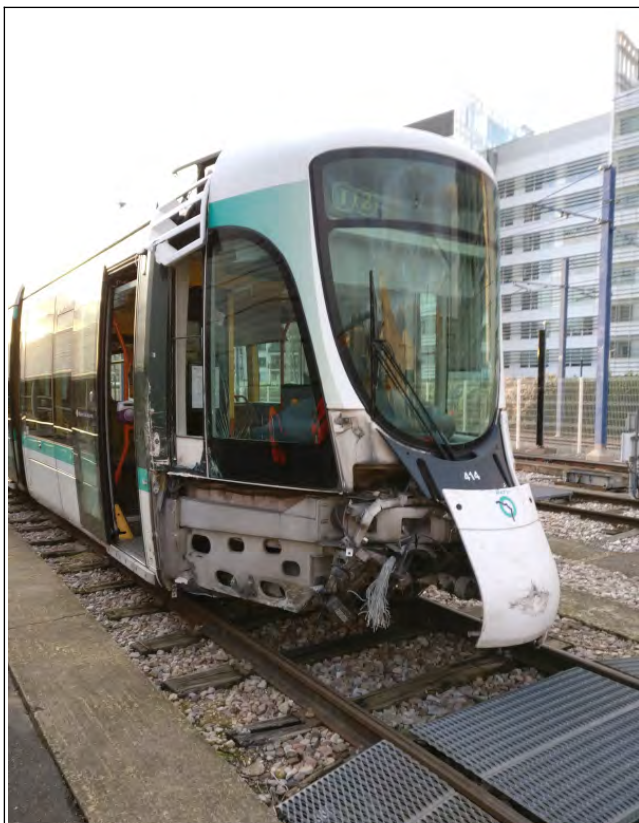
Au moment du choc, le tramway « service 17 » était en fonctionnement et à l'arrêt. Les rames couplées se sont également désolidarisées lors du choc.

**Figure 27 : arrière de la rame 414, remisee au SMR**

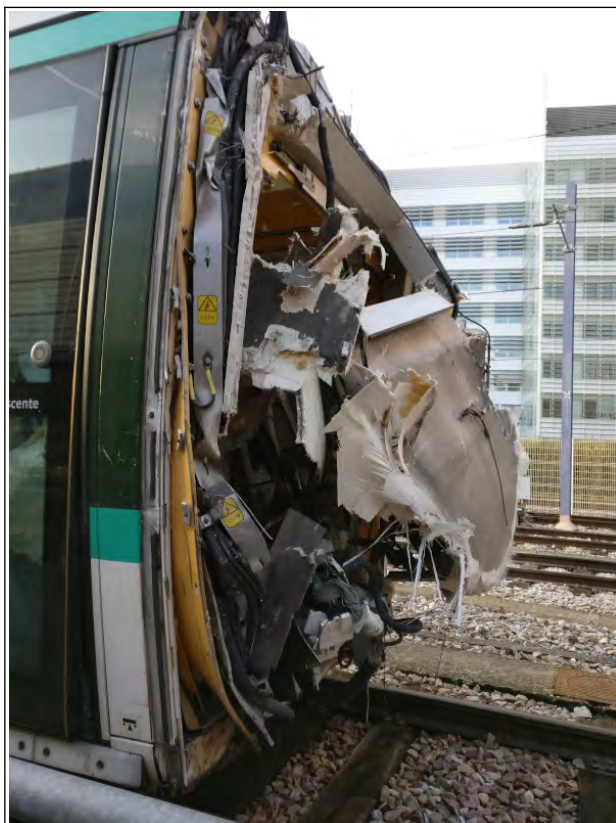
**Figure 28 : arrière de la rame 434**

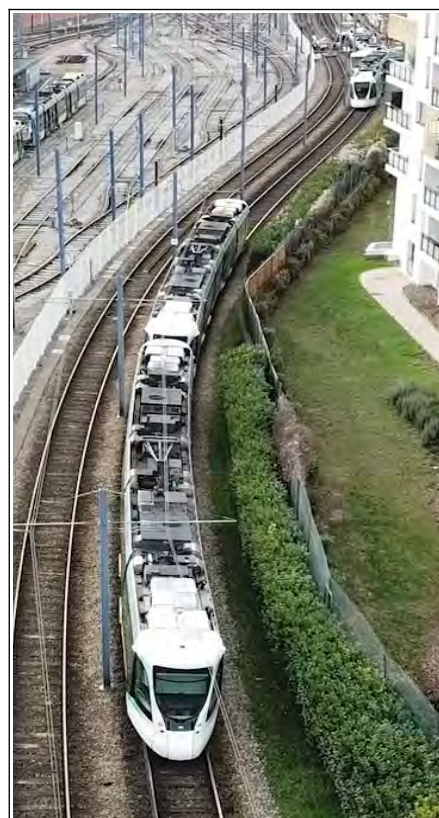
**Figure 29 : le « service 14 » dans sa position finale et « service 63 » devant lui, sur le lieu de la collision**

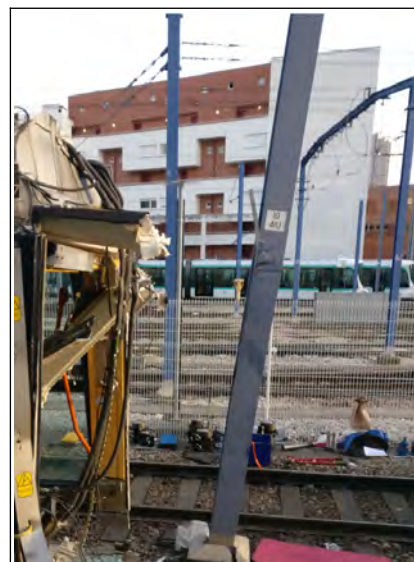
Un poteau de la ligne aérienne de contact est incliné suite au choc de la rame 434 contre lui. Son socle en béton est fissuré.

Figure 30 : poteau LAC impacté lors de la collision

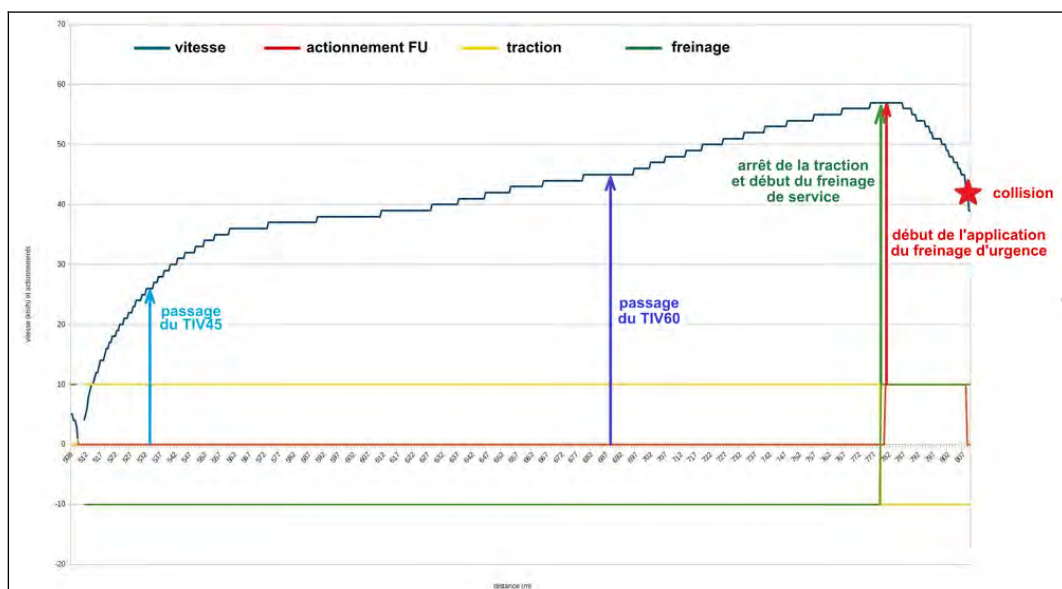
L'exploitation des données contenues dans l'enregistreur de paramètres de conduite de la rame 416 permet de tracer les actions réalisées sur le tramway « service 63 » entre la station Jacques-Henri Lartigue et la collision.

Figure 31 : graphe de la vitesse de la rame 416 selon la distance parcourue, depuis la station de Jacques-Henri Lartigue, issu des données de l'enregistreur de paramètres

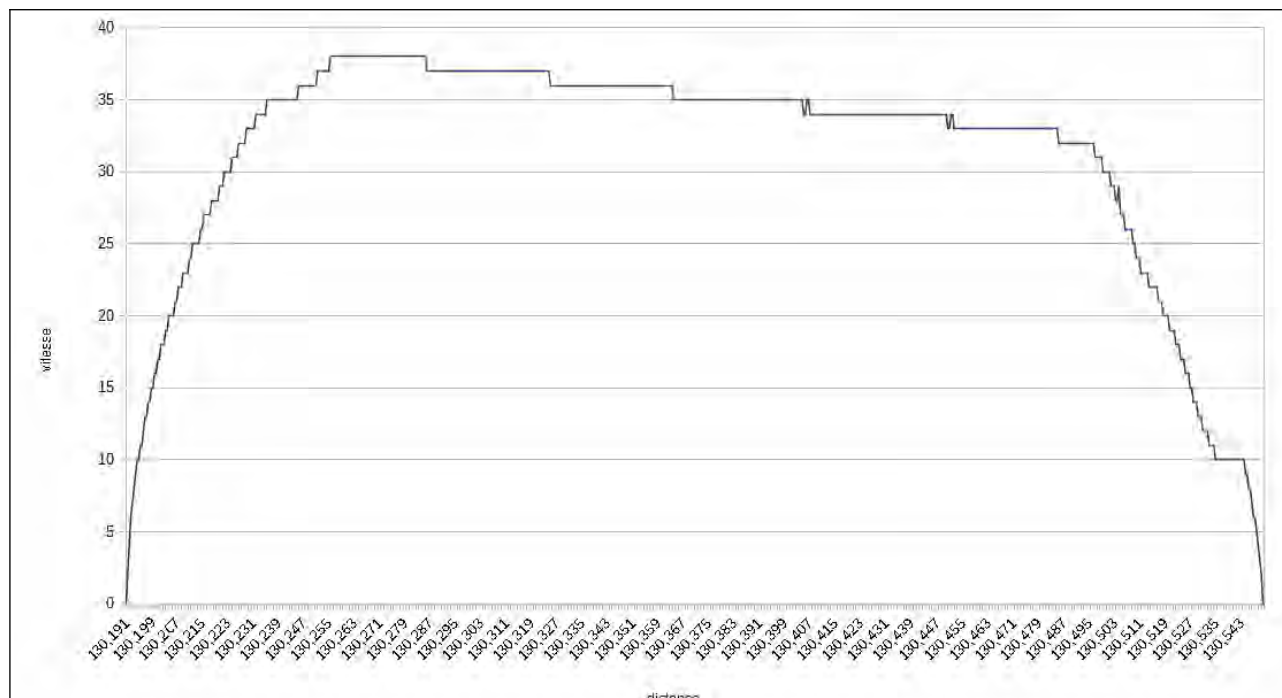
L'enregistreur de paramètres de la rame 434 du « service 17 » s'arrête à 21:00:55 (heure de l'enregistreur de la rame 434), moment de la collision. Le « service 17 » est arrêté en ligne depuis 1 minute et 42 secondes. Sa vitesse maximale entre son arrêt en ligne et la station précédente (Jacques-Henri Lartigue) est de 38 km/h.

**Figure 32 : graphe de la vitesse de la rame 414 selon la distance parcourue, depuis la station de Jacques-Henri Lartigue, issu des données de l'enregistreur de paramètres**

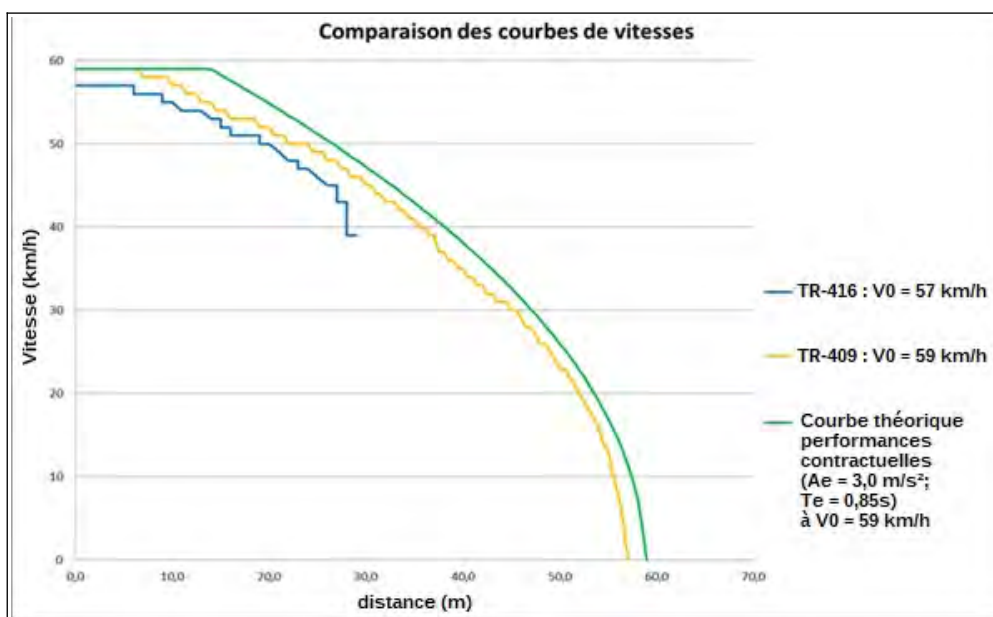
**Figure 47 : comparaison des courbes de vitesses de la rame accidentée 416, d'une rame conforme (rame 409) et des performances théoriques d'un FU à 59 km/h**

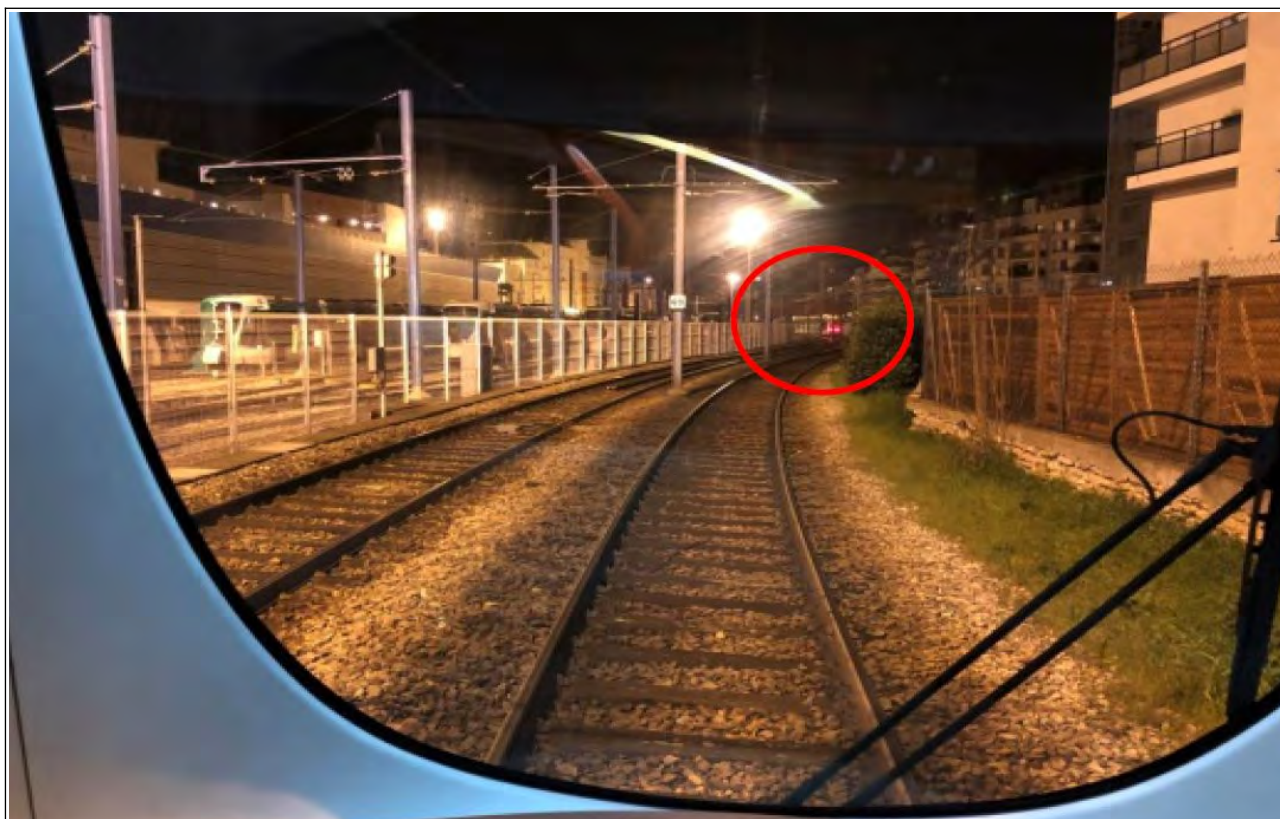
Dans le cadre de sa propre enquête, la RATP a reconstitué in situ la position du tramway percuté et la position du tramway tamponneur au moment où ce dernier commence à avoir la visibilité sur le tramway arrêté en ligne. La remise en situation a été faite au même endroit et dans les mêmes conditions (nuit, temps sec).

**Figure 50 : reconstitution RATP, de nuit, avec localisation du premier visuel complet depuis la cabine d'un tramway suiveur sur un tramway immobilisé à l'emplacement du « service 17 » (11 secondes avant la collision)**

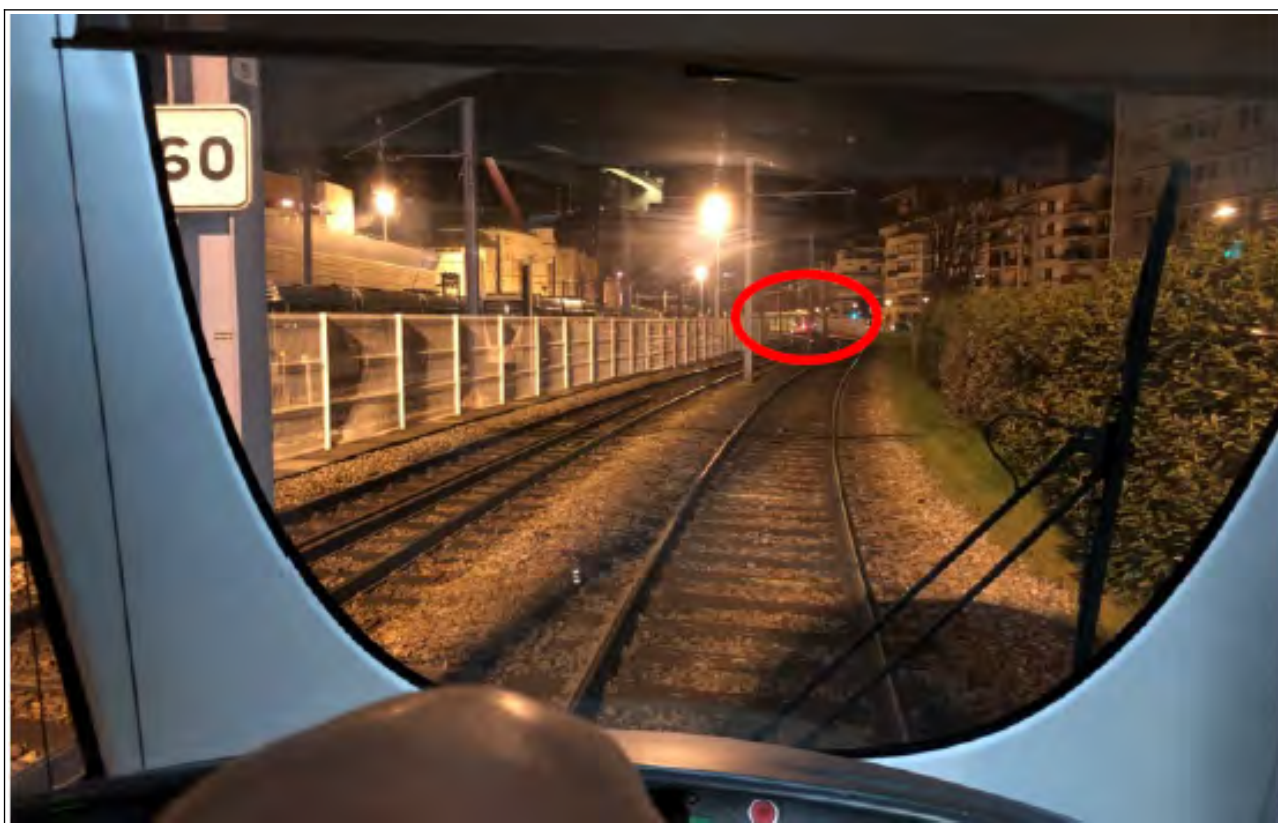
**Figure 51 : perception de nuit depuis la cabine d'un tramway au droit du TIV 60, soit 122 mètres avant collision (9 secondes avant la collision)**

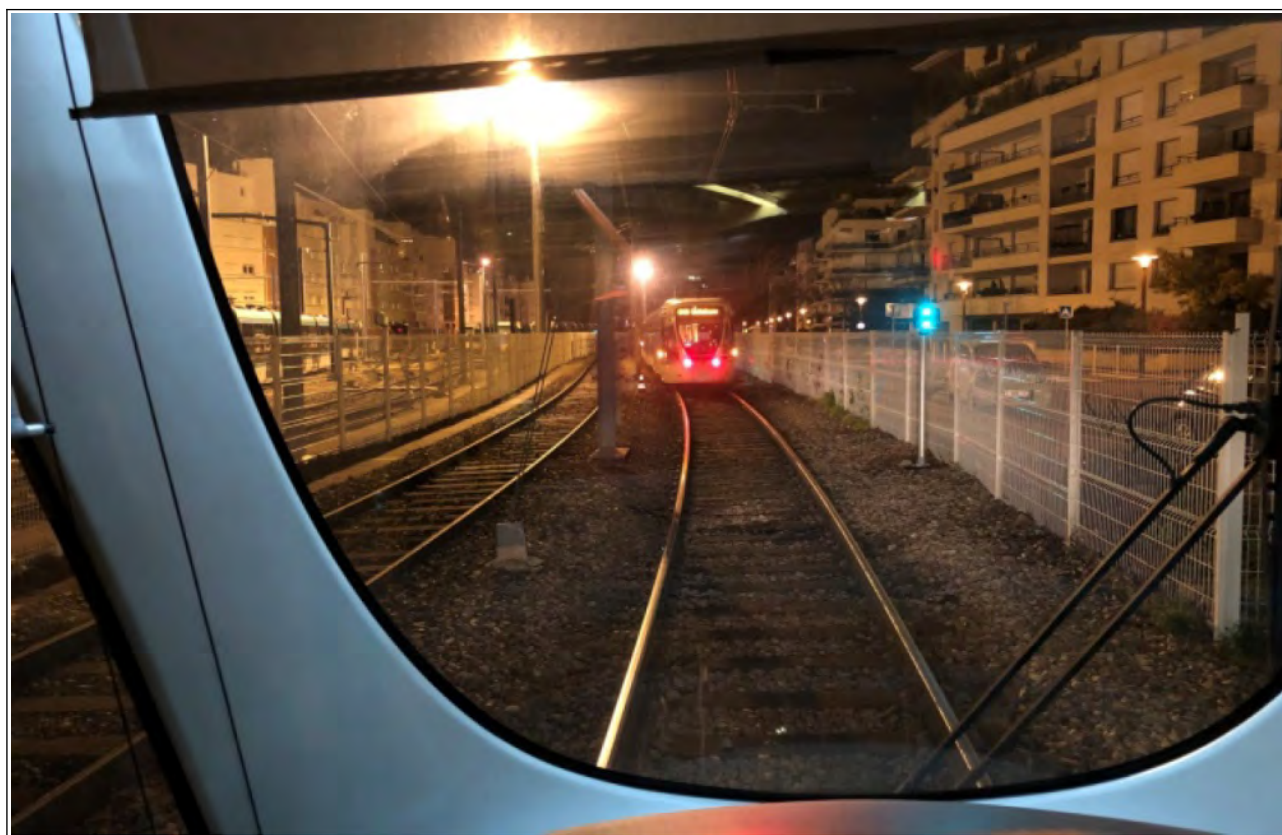
**Figure 52 : visuel au moment du déclenchement FU, soit 28 mètres avant collision (2 secondes avant la collision)**

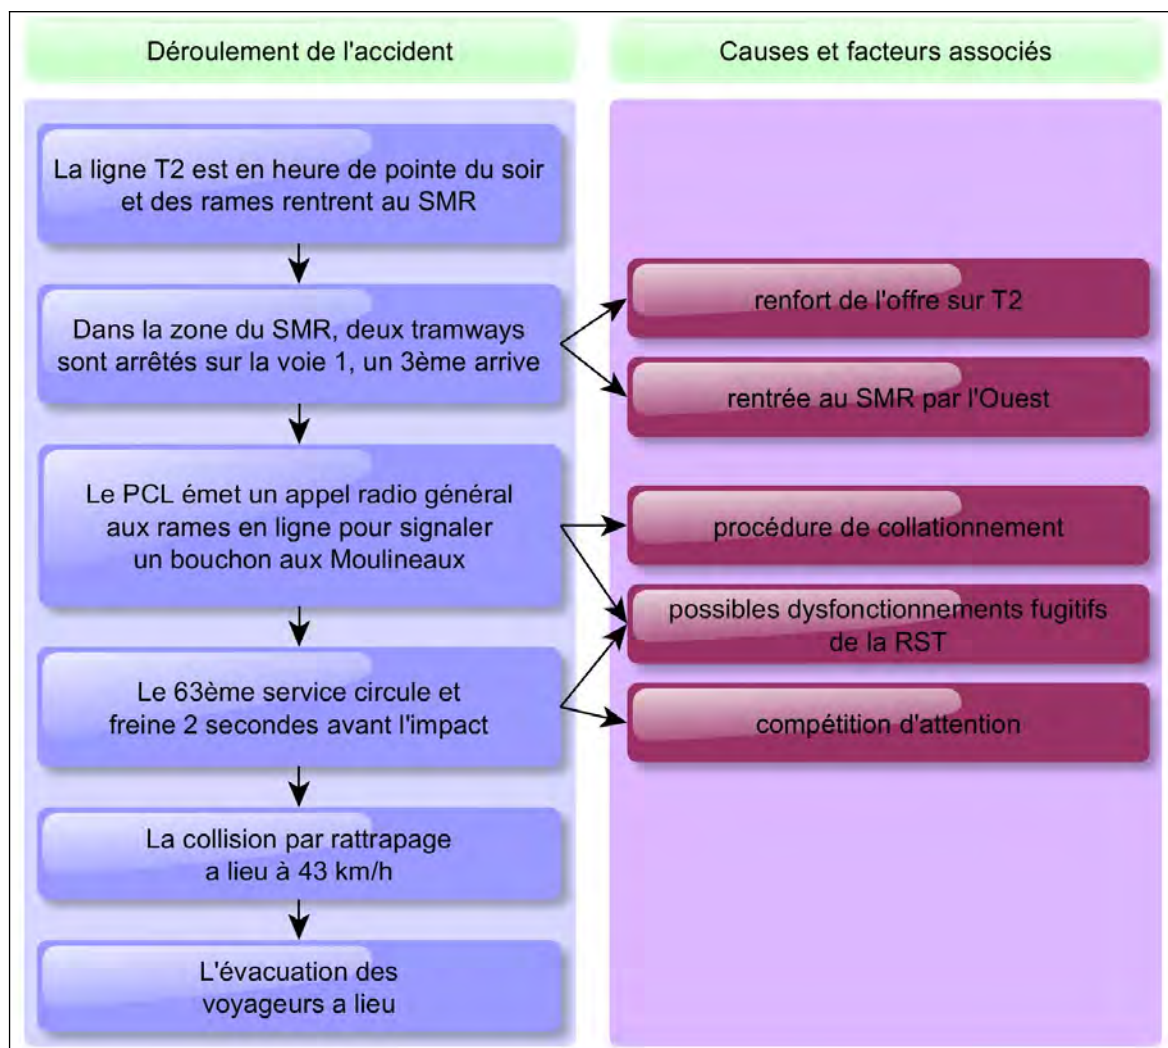
La cause de cette collision par rattrapage est le freinage tardif du conducteur du tramway tamponneur, dans un moment d'attention tournée vers d'autres tâches et alors qu'une accumulation de rames se produisait devant lui.

Figure 59 : arbre des causes
