**RAPPORT  
D'ENQUÊTE TECHNIQUE  
sur la collision entre  
un tramway de la ligne T7  
et un autocar  
survenue le 27 février 2019  
à Paray-Vieille-Poste (91)**

Juin 2020

**Bureau d'Enquêtes sur les Accidents  
de Transport Terrestre**

Affaire n° BEATT-2019-03

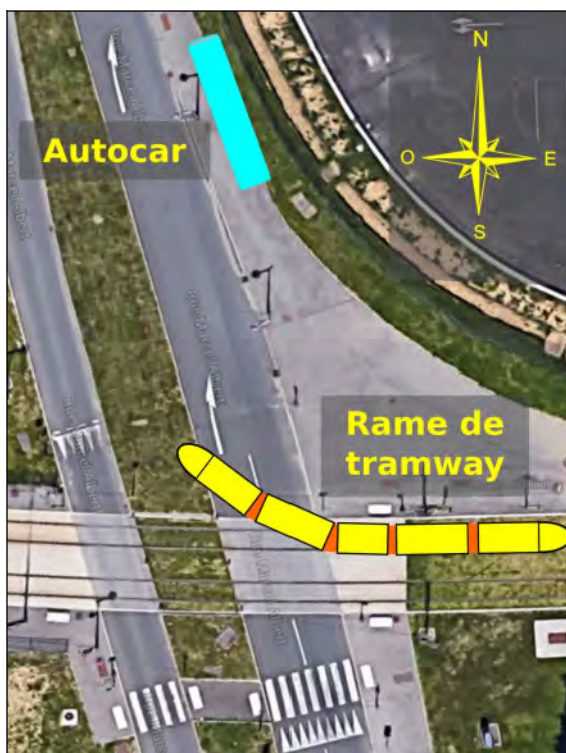
*Figure 9 : Positions finales de la rame et de l'autocar après l'accident*

La figure 9 ci-après visualise les positions finales de l'autocar et de la rame.

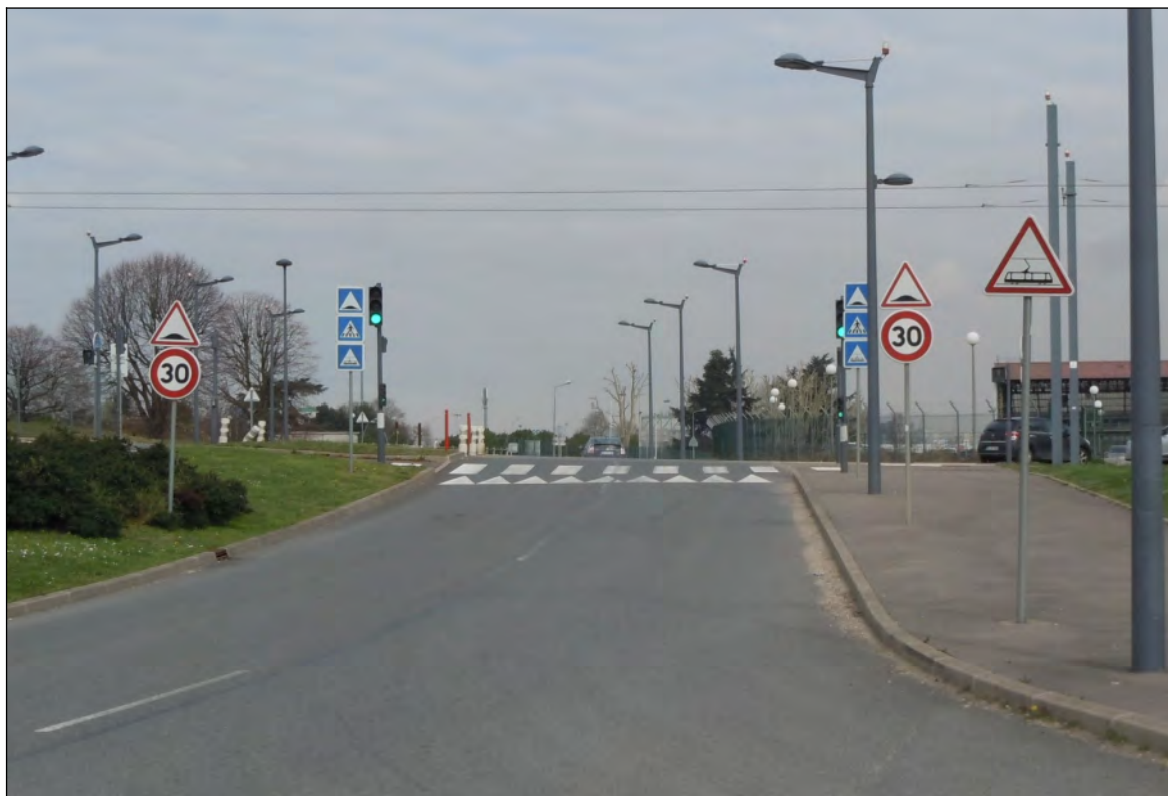
*Figure 13 : Vue vers le carrefour n° 38 dans le sens de circulation de l'autocar  
(photo BEA-TT)*

En particulier, les feux tricolores gérant la traversée des voies du tramway peuvent être partiellement masqués par la présence de chaque côté des trois panneaux de position situés dans l'axe de vision des conducteurs, comme l'illustre la figure 13.

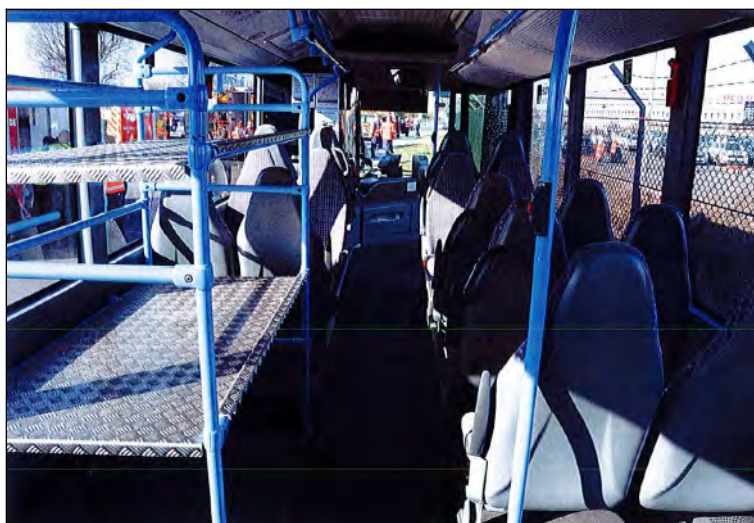
**Figure 21 : Vue de l'intérieur de l'autocar, vers l'avant ;  
sur le côté gauche, le compartiment à bagages  
(source Police)**

Une passagère assise du côté droit de l'autocar a été projetée contre le compartiment à bagages lors de la collision et a eu plusieurs côtes cassées. Elle a été hospitalisée pendant cinq jours. Six autres passagers ont été légèrement blessés dont quatre ont été transportés à l'hôpital.

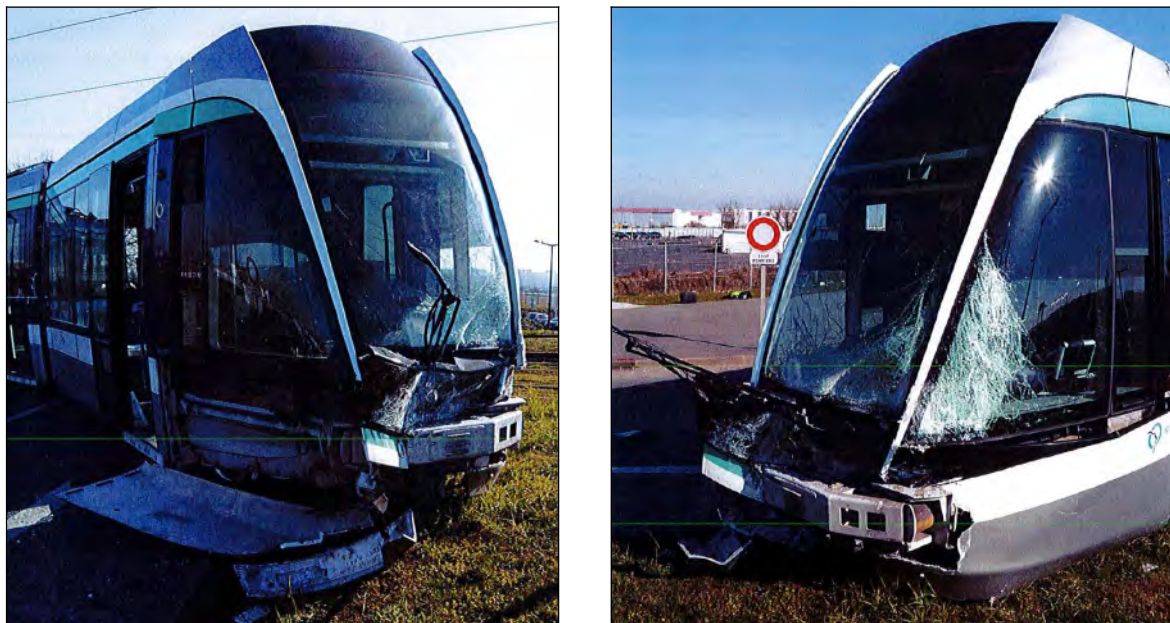
Figure 23 : Vues de la partie avant de la rame accidentée (source Police)

Les dégâts sont localisés sur la partie avant de la rame. Le tampon<sup>16</sup> a été enfoncé et décalé sur la droite d'une vingtaine de centimètres. L'avant de la coque et la jupe latérale droite ont été arrachés, le pare-brise et la vitre latérale gauche de la cabine de conduite ont été brisés. Les éléments de structure de la cabine ont subi des déformations significatives. En conséquence, la RATP a décidé de remplacer intégralement la cabine.

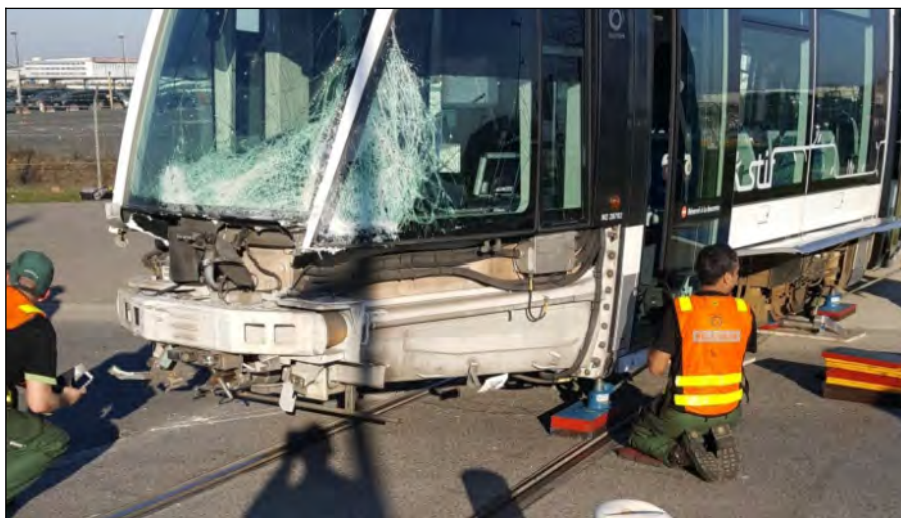
*Figure 39 : Opération de remise sur les rails de la rame accidentée  
(source RATP)*

La rame de tramway a subi des dégâts importants mais réparables, essentiellement au niveau de la cabine de conduite (vitres, carrosserie, châssis, liaisons électriques, etc). Suite à l'accident, les équipes de la RATP ont pu procéder à une remise sur les rails (ré-enraille) de la rame accidentée. Après les vérifications nécessaires, la rame a pu être amenée au centre de remisage de l'exploitant.

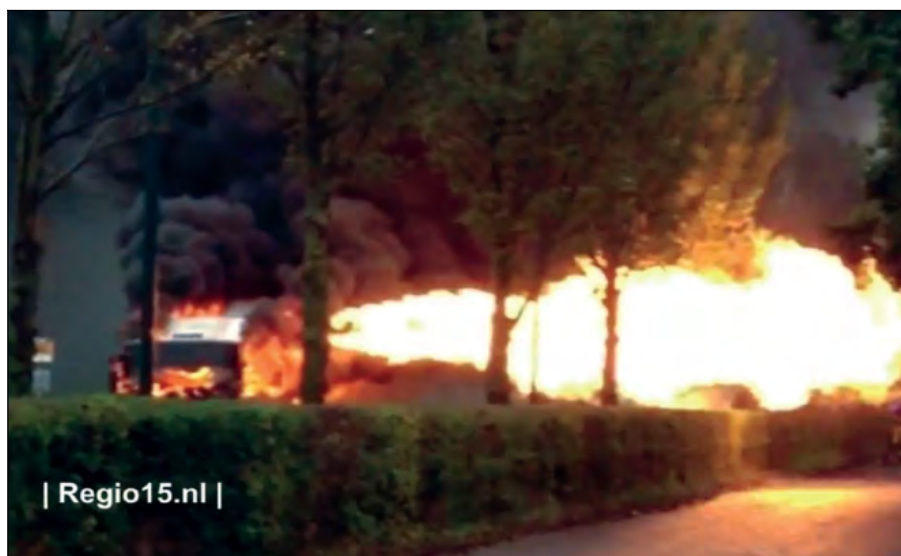
**Figure 42 : Incendie d'un autobus au GNC à Wassenaar (Pays-Bas) en 2012**  
(source [DSB, 2013])

Lors de l'incendie d'un autobus au GNC survenu aux Pays-Bas en 2012 (figure 42), une torchère s'est créée, dirigée horizontalement sur le côté du véhicule. Le rapport d'enquête du Dutch Safety Board [DSB, 2013] estime sa longueur maximale entre 15 et 20 m et précise qu'elle a brûlé pendant environ quatre minutes. L'incendie d'un autobus au GNC à Bordeaux en janvier 2019 (figure 43) a généré pendant plusieurs minutes l'émission d'une torchère verticale d'une quinzaine de mètres de hauteur. En mai 2019, l'incendie d'un autobus au GNC à Malmö s'est accompagné de la création de plusieurs torchères, certaines horizontales et d'autres verticales [CTIF, 2019a]. Comme exposé plus haut, l'évacuation du gaz devrait obligatoirement se faire verticalement pour tous les réservoirs situés en toiture des véhicules homologués à compter du 1<sup>er</sup> septembre 2021.

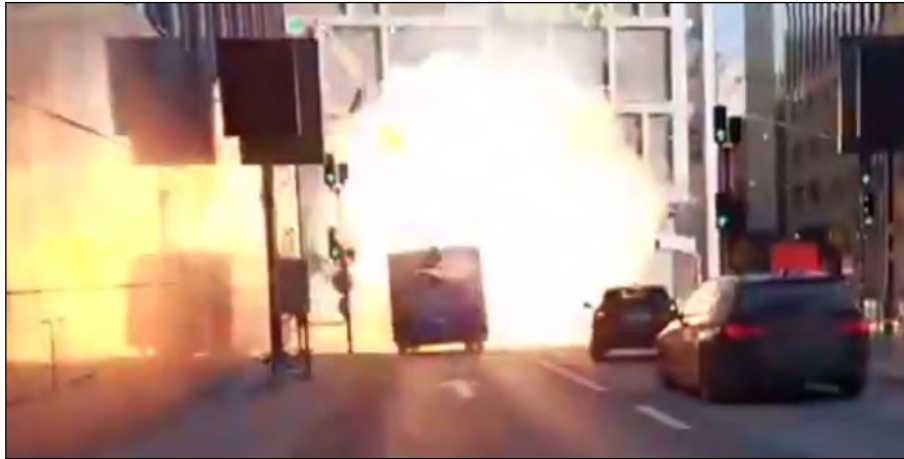
**Figure 44 : Explosion d'un autobus au GNC à Stockholm (Suède) en mars 2019**  
(source [CTIF, 2019b])

À relever enfin une dernière situation où l'explosion ne serait pas consécutive à un incendie initial mais à une collision ayant endommagé le réservoir. Ceci est arrivé à Stockholm en mars 2019 lorsqu'un autobus, équipé en toiture de cinq bouteilles de GNC implantées longitudinalement, a heurté un portique de gabarit protégeant l'entrée d'un tunnel [CTIF, 2019b] [RISE, 2019]. Lors de la collision, un orifice a été créé dans l'un des réservoirs de gaz. Son extrémité avant a été poussée vers le bas, elle a pénétré dans le toit du véhicule et le gaz s'est expulsé à l'intérieur du compartiment voyageurs. Sous l'effet d'une source de chaleur non identifiée le gaz a alors explosé (figure 44), le réservoir a été projeté sur la façade du bâtiment surplombant l'entrée du tunnel, à une hauteur de 13 m. Un morceau du capotage protégeant les réservoirs a été retrouvé sur le toit du bâtiment à 30 m de hauteur. Les quatre autres réservoirs restés sur le toit de l'autobus n'ont pas été éventrés, ils se sont ensuite vidangés via leurs thermofusibles et ont contribué à l'incendie (figure 45). Le conducteur, seul occupant de l'autobus, a été blessé.
