**RAPPORT
D'ENQUÊTE TECHNIQUE
sur l'incendie d'un autocar
survenu le 10 mars 2019
sur l'autoroute A6
au Coudray-Montceaux (91)**

Novembre 2020

**Bureau d'Enquêtes sur les Accidents
de Transport Terrestre**

Affaire n° BEATT-2019-04

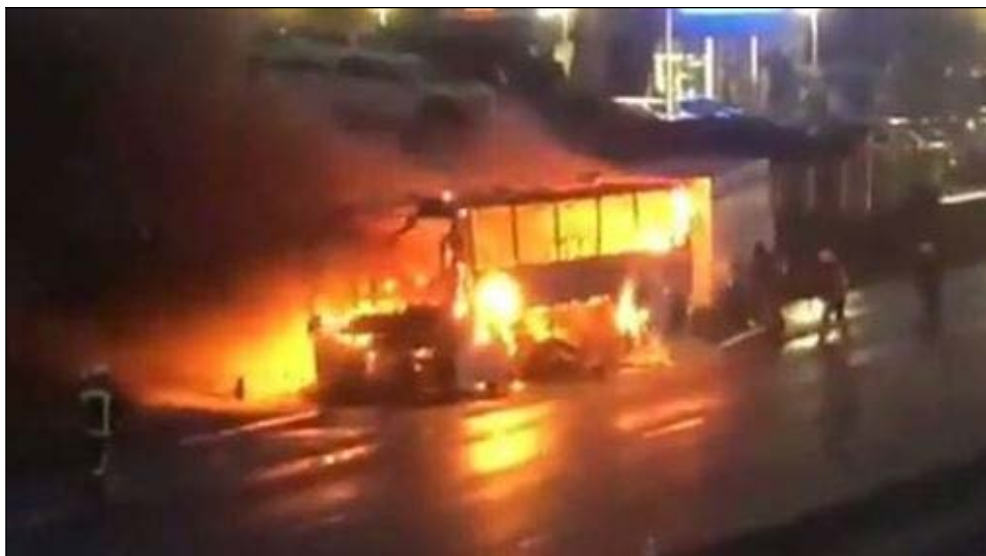
Figure 4 : Vue, depuis le passage supérieur, de l'autocar en feu au moment de l'arrivée des sapeurs-pompiers

Les premiers secours arrivés sur les lieux sont les sapeurs-pompiers du Coudray-Montceaux. L'autocar, garé sur le bas-côté de l'autoroute, est déjà intégralement embrasé. Les passagers de l'autocar se sont réfugiés sur le passage supérieur situé à proximité.

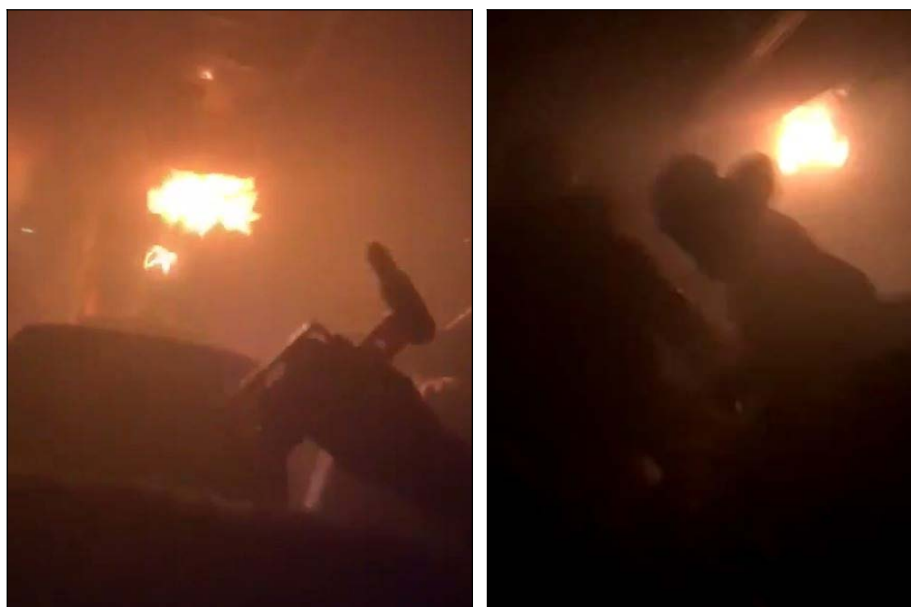
*Figure 5 : Captures de vidéos tournées par les passagers de l'autocar ;
à gauche : vue depuis l'avant de l'autocar, on distingue au premier plan un passager tentant
de briser une vitre avec un marteau, et à l'arrière-plan la chute d'un débris enflammé ;
à droite : vue depuis l'arrière de l'autocar*

L'incendie a dégagé une fumée noire et opaque qui a rapidement envahi le véhicule. Plusieurs passagers ont tenté, sans succès, d'éteindre les flammes en projetant de l'eau de leurs bouteilles ou d'étouffer les flammes avec des moyens de fortune tels que des vêtements. Des débris de plastique enflammés sont tombés à plusieurs reprises du foyer (figure 5, partie gauche).

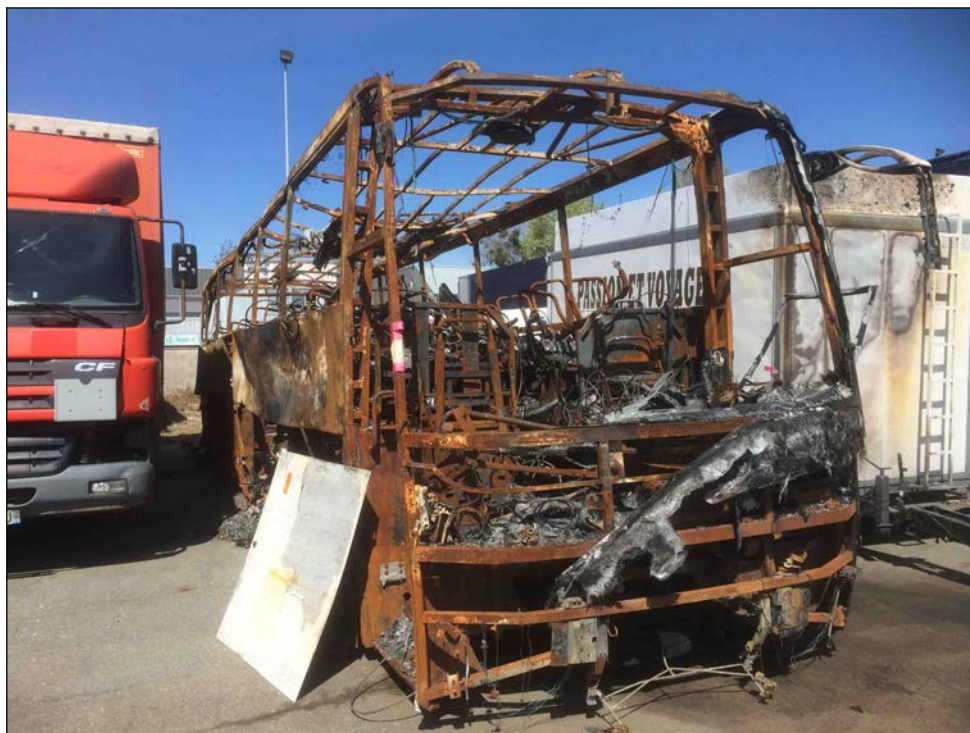
Figure 11 : Vue de l'épave de l'autocar

L'ensemble intérieur et la sellerie de l'autocar sont entièrement détruits par le feu.

Plusieurs vestiges du système de climatisation ont été découverts dans les résidus des soutes à bagages des côtés droit et gauche, en particulier les six moteurs électriques des pulseurs d'air de l'évaporateur et les cinq moteurs électriques des extracteurs d'air du condenseur. Ces moteurs ont été entièrement démontés et leur examen n'a pas fait apparaître de défaut particulier, pas de grippage, pas de court-circuit interne.

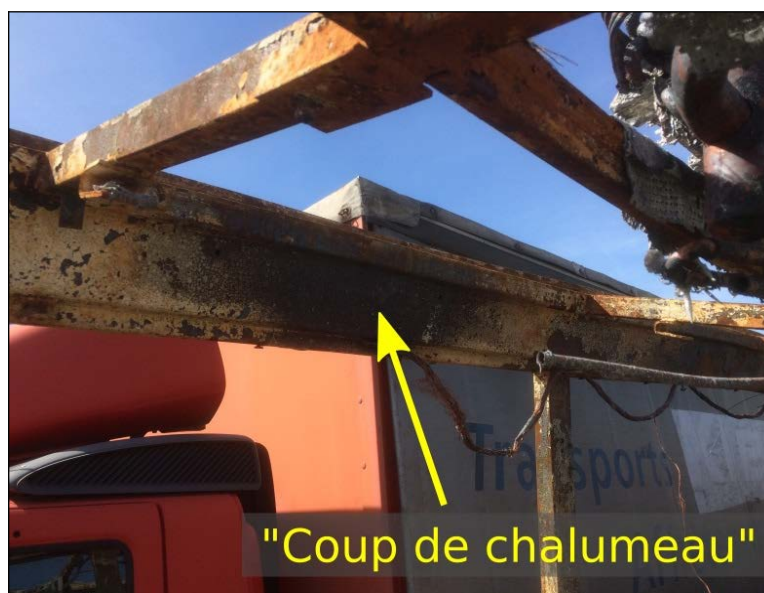
Figure 12 : Vue d'un « coup de chalumeau » sur le longeron de l'autocar incendié

À l'examen de la zone dans laquelle le foyer de l'incendie s'est manifesté, au niveau de la bouche de ventilation la plus proche de la porte centrale, l'expert relève sur les tôles du coin rond supérieur de l'armature droite plusieurs traces résiduelles de « coups de chalumeau » (acier bleui), signes d'une élévation de température plus élevée. Ces traces résiduelles attestent manifestement qu'un foyer de combustion a bien pris naissance dans cette zone et qu'il a été activé, pulsé et canalisé par le flux d'air des trois ventilateurs du côté droit de la climatisation. L'expert estime qu'incontestablement, la seule source qui serait en mesure de générer un foyer d'incendie et une combustion dans cette zone est une source électrique.

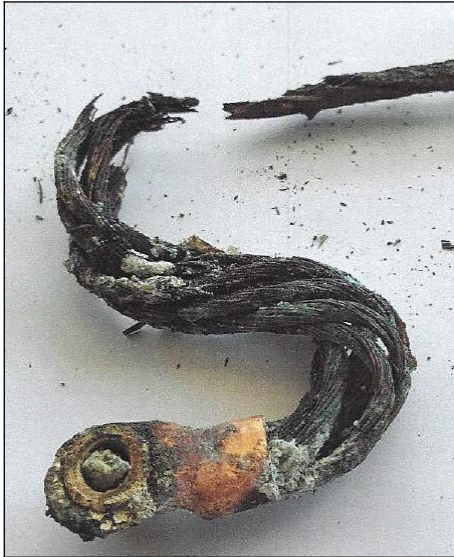
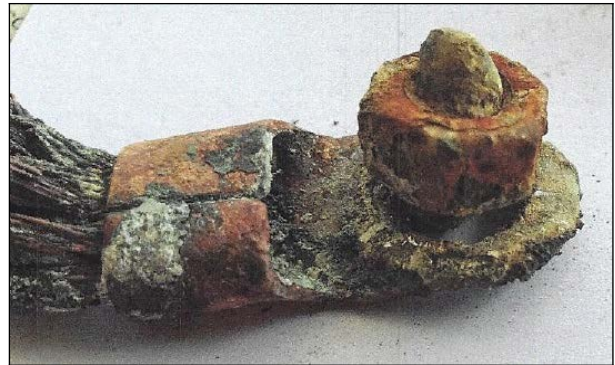
Figure 13 : Extrémité du câble d'alimentation électrique de l'unité de climatisation (à gauche) et cosse de fixation du câble (à droite)

L'expert a retrouvé, dans les vestiges de la soute de l'autocar la plus proche de la porte centrale, l'extrémité du câble d'alimentation du panneau de commande de la climatisation avec sa borne de connexion. Il observe sur cette borne que la vis, l'écrou de serrage et le câble ont fait l'objet d'une importante surcharge d'intensité électrique et d'une très forte élévation de température, sans toutefois préciser quels sont les éléments qui le conduisent à ce constat.

Il observe que la cosse de l'écrou de fixation du câble conducteur principal alimentant le panneau de commande de la climatisation présente des stigmates résiduels traduisant de très fortes montées en température avec une fusion partielle de la vis en bronze et de son écrou de serrage. Il constate également que l'orifice de cette cosse est bien supérieur à la section de la vis qu'elle reçoit, ne favorisant pas un contact électrique de bonne qualité ; cependant le rapport ne précise pas, en appui de ce constat, les dimensions de l'orifice et de la section de la vis. Le câble présente lui une rigidité anormale sur une longueur de 20 cm environ en partant de la cosse, sans présence de perlage du cuivre dans cette zone, caractéristiques d'un impact thermique important.

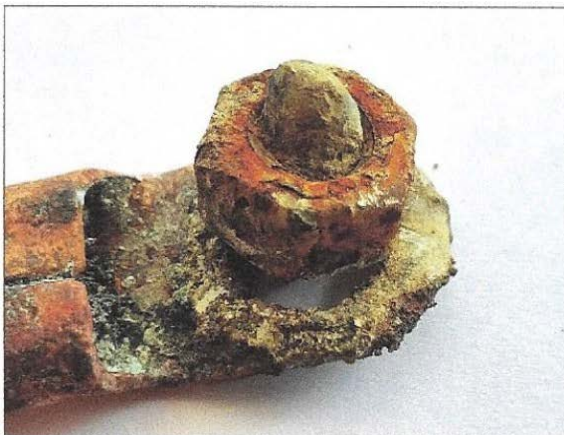
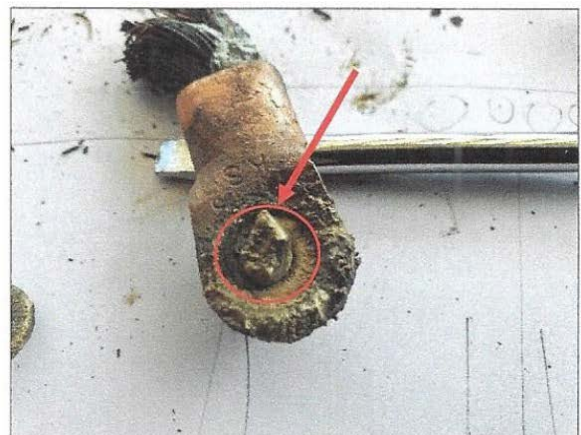
Figure 14 : Autres vues de la cosse de fixation du câble d'alimentation électrique de l'unité de climatisation

L'expert considère en conséquence que le foyer du feu et l'incendie qui a détruit l'autocar a pris naissance au niveau du panneau de commande de la climatisation par une surchauffe de la borne de fixation du conducteur d'alimentation principal. Selon l'expert, cette forte élévation de température localisée trouve son origine dans une résistance

Le fusible général protégeant ce câble n'a réagi que très tardivement, ce qui a permis une forte élévation de température de la ligne avant sa coupure par fusion du fusible, conséquence de son calibrage élevé. Dans ces conditions, les isolants du câble ont progressivement chauffé et fondu, les pièces et les éléments en matériaux synthétiques de type PVC à proximité ont également chauffé jusqu'à la vaporisation, puis se sont autoenflammés, favorisés en cela par les turbulences d'air générées par les ventilateurs. Il s'en est naturellement suivi divers courts-circuits sur l'ensemble des faisceaux électriques, avec propagation du feu dans les canalisations de la climatisation de droite dans un premier temps, puis une propagation par l'inflammation des matériaux et des capitonnages internes à l'autocar.

Ainsi, le rapport conclut que les courts-circuits observés sur les câblages ne sont pas la cause mais la résultante du foyer initial.

Le BEA-TT retient la conclusion de l'expert judiciaire selon laquelle la cause directe de l'incendie est une surchauffe de la borne de fixation du câble électrique alimentant le panneau de commande de l'unité de climatisation, située en toiture de l'autocar. Cette forte élévation de température serait due à une résistance anormale ou une section de contact insuffisante de la borne de fixation causée par un desserrage ou un serrage insuffisant de son écrou.

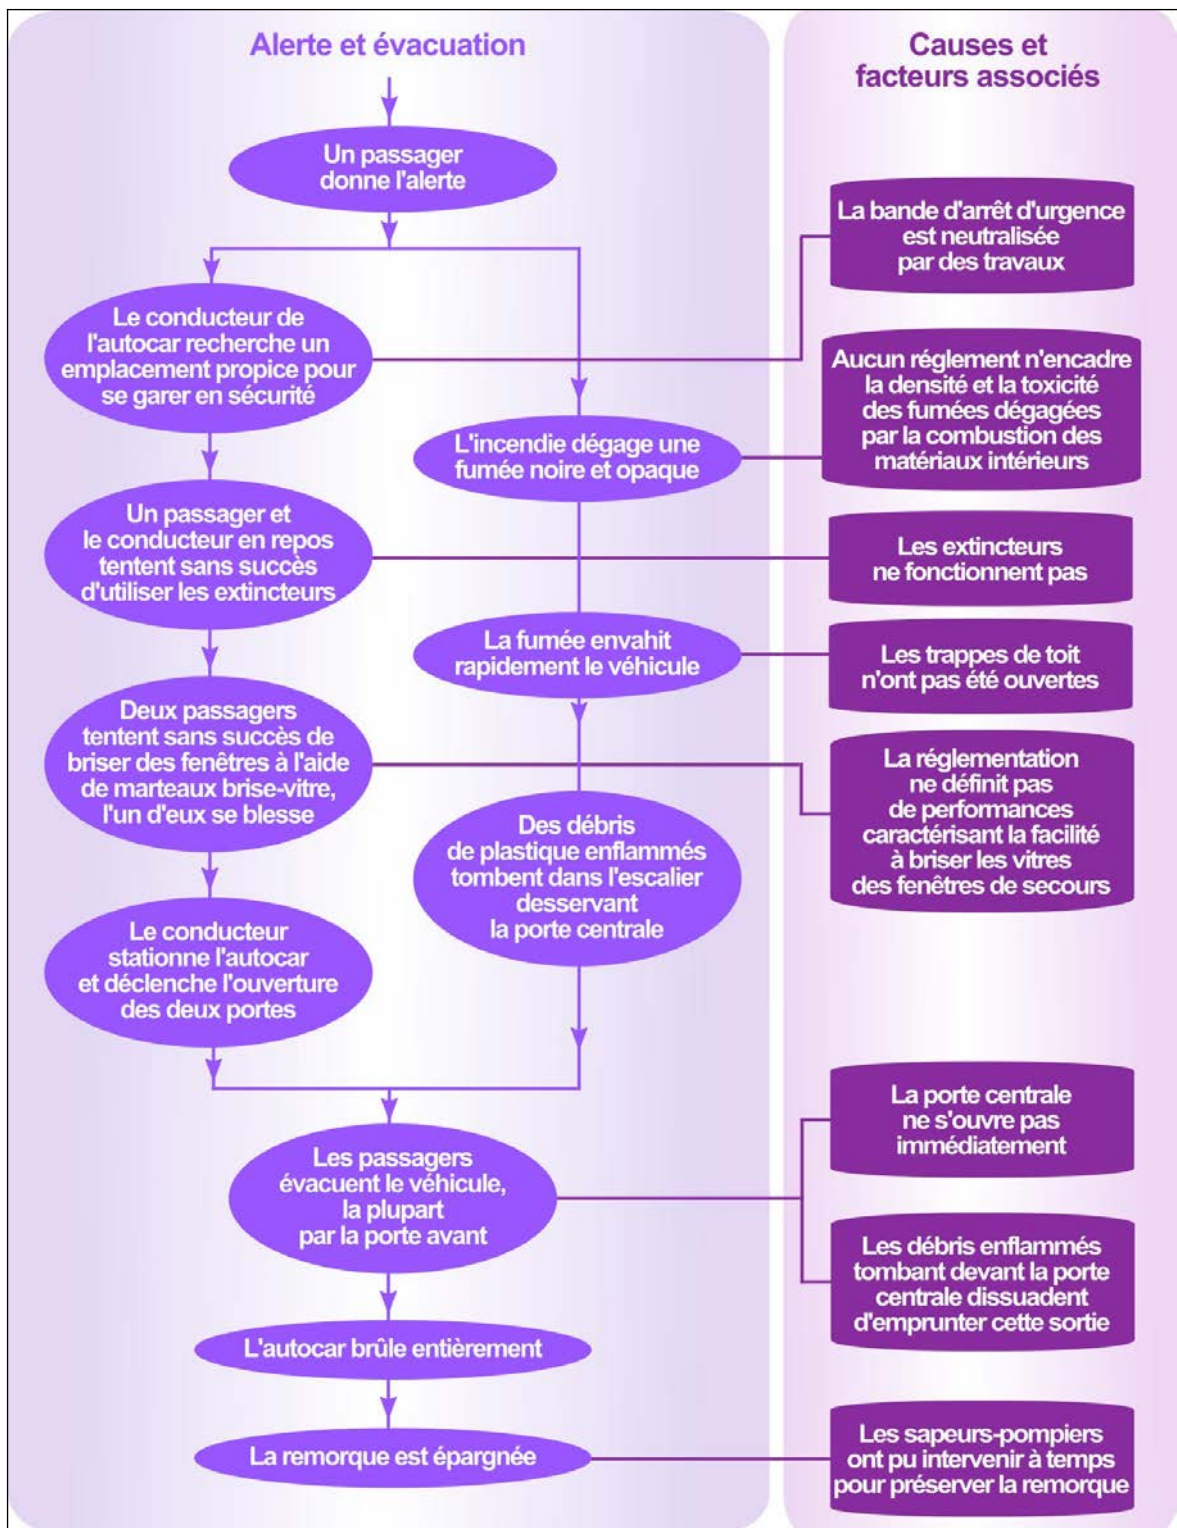
Figure 23 : Schéma des causes et des facteurs associés - Alerte et évacuation

L'activation des flammes par le système de ventilation, ainsi que le défaut de fonctionnement des deux extincteurs équipant l'autocar, ont pu favoriser la propagation de l'incendie.
