**RAPPORT
D'ENQUÊTE TECHNIQUE
sur la collision entre
un train express régional
et un véhicule léger
survenue le 15 juillet 2019
sur le passage à niveau n° 2
à Avenay-Val d'Or (51)**

Octobre 2020

**Bureau d'Enquêtes sur les Accidents
de Transport Terrestre**

Affaire n° BEATT-2019-07

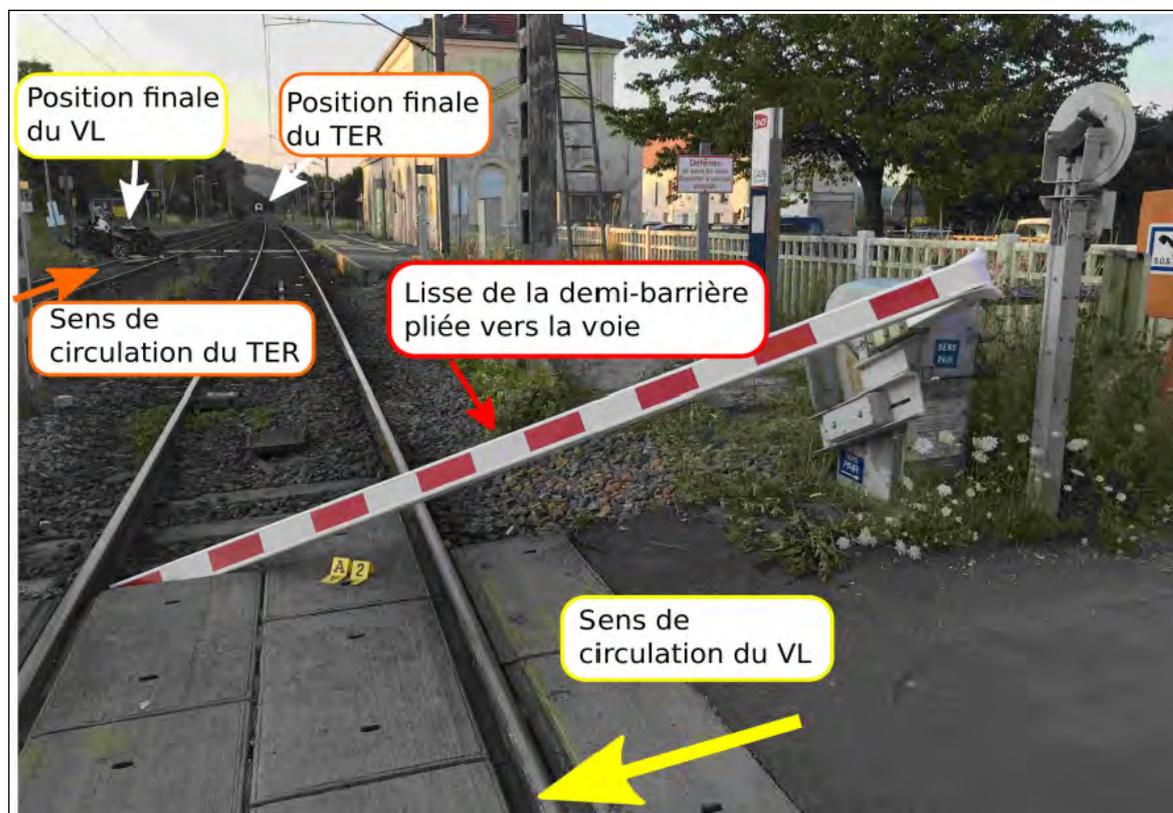
La lisse de la demi-barrière fermant la voie de circulation du VL a été retrouvée pliée avec un angle de plus de 90° dans le sens de la route vers la voie ferrée.

Figure 5 : les lieux de l'accident
(photo SNCF légendée BEA-TT)

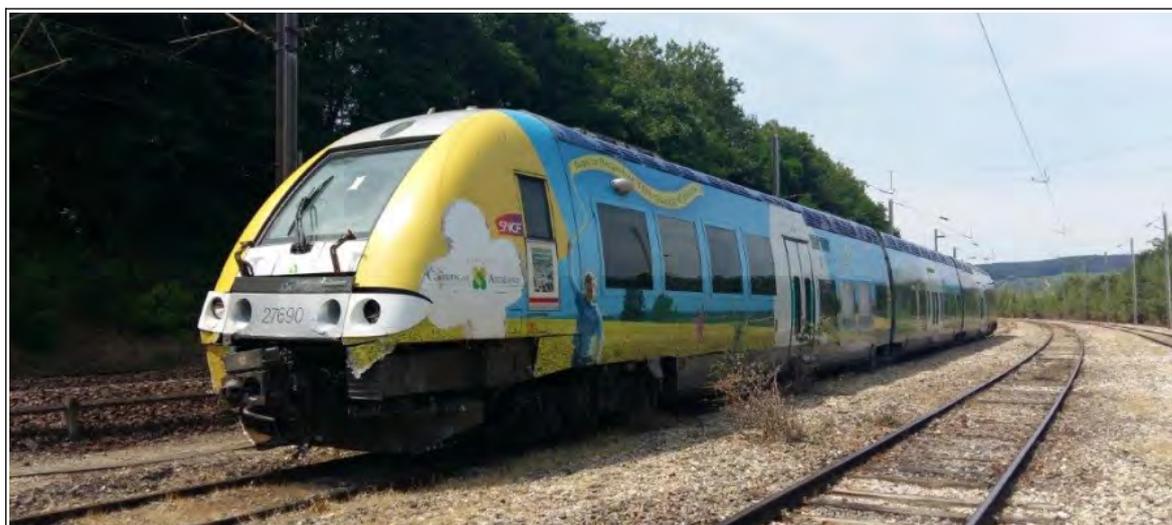
Figure 7 : rame après l'accident avec motrice Z 27 690 en tête
(photo SNCF)

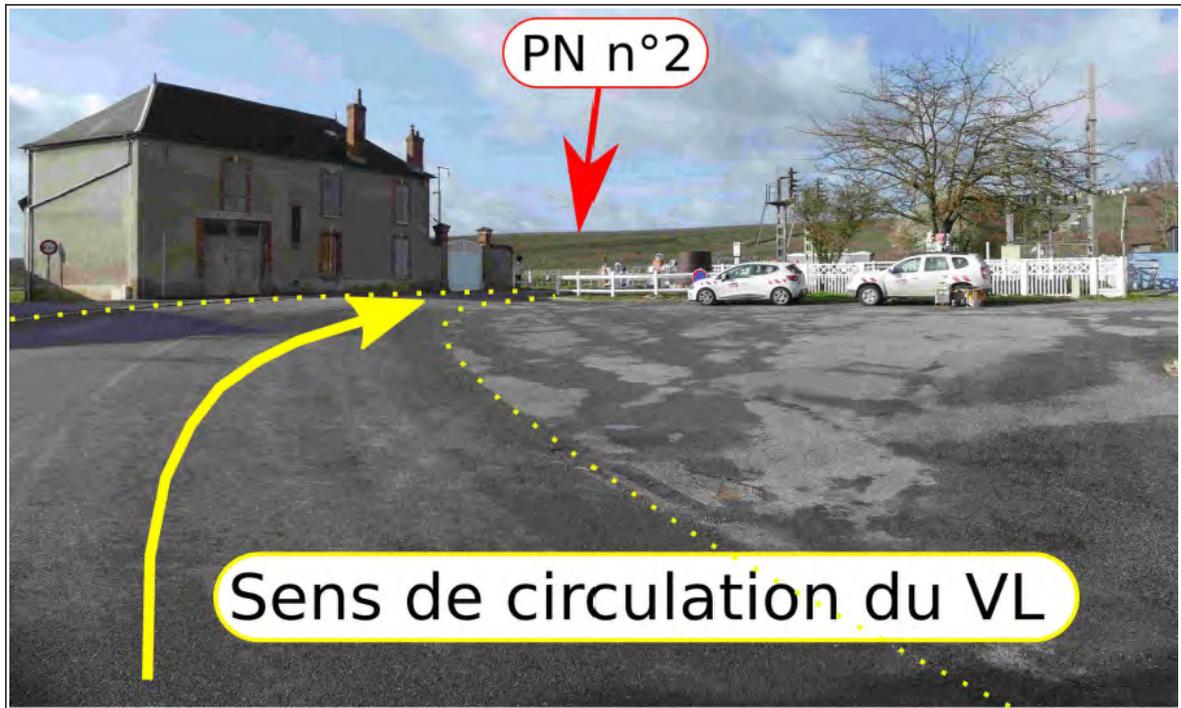
Nota : les pointillés jaunes sur les photos ont été rajoutés pour matérialiser les bords de chaussée. Ils ne représentent aucunement la signalisation horizontale en place, qui était partiellement effacée ou inexistante.

Figure 12 : illustration de la visibilité sur le PN n° 2 environ 60 m en amont, avec les demi-barrières abaissées
(photo et légende BEA-TT)

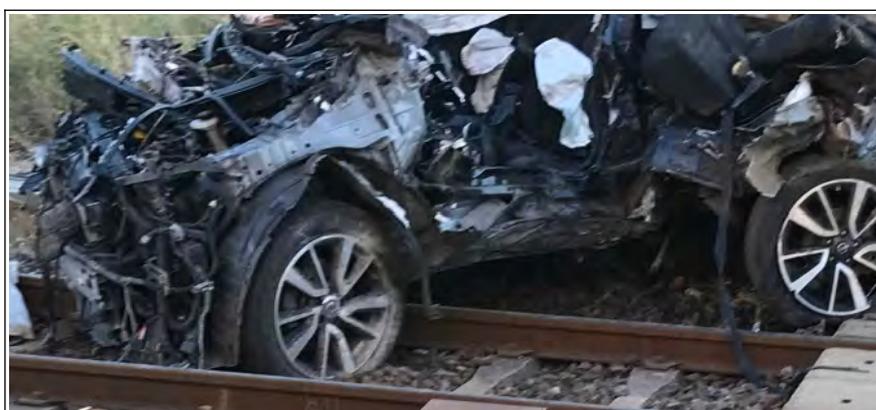
Figure 29 : vue de la partie gauche du véhicule routier après désincarcération des victimes
(photo SNCF)

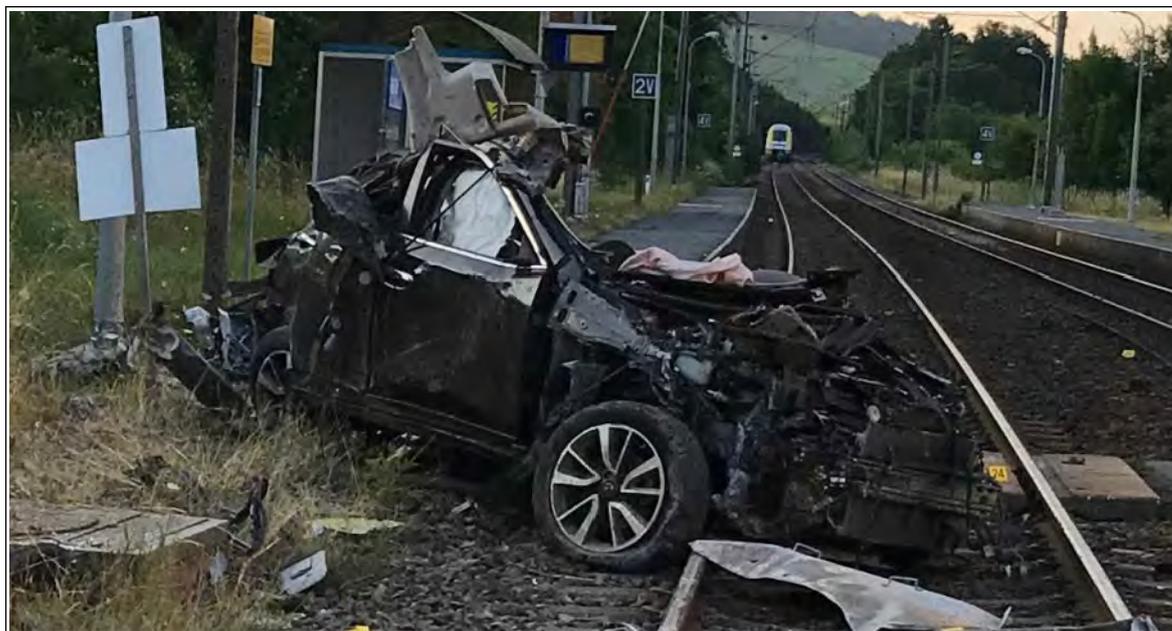
Figure 30 : vue de la partie droite du véhicule routier après désincarcération des victimes
(photo SNCF)

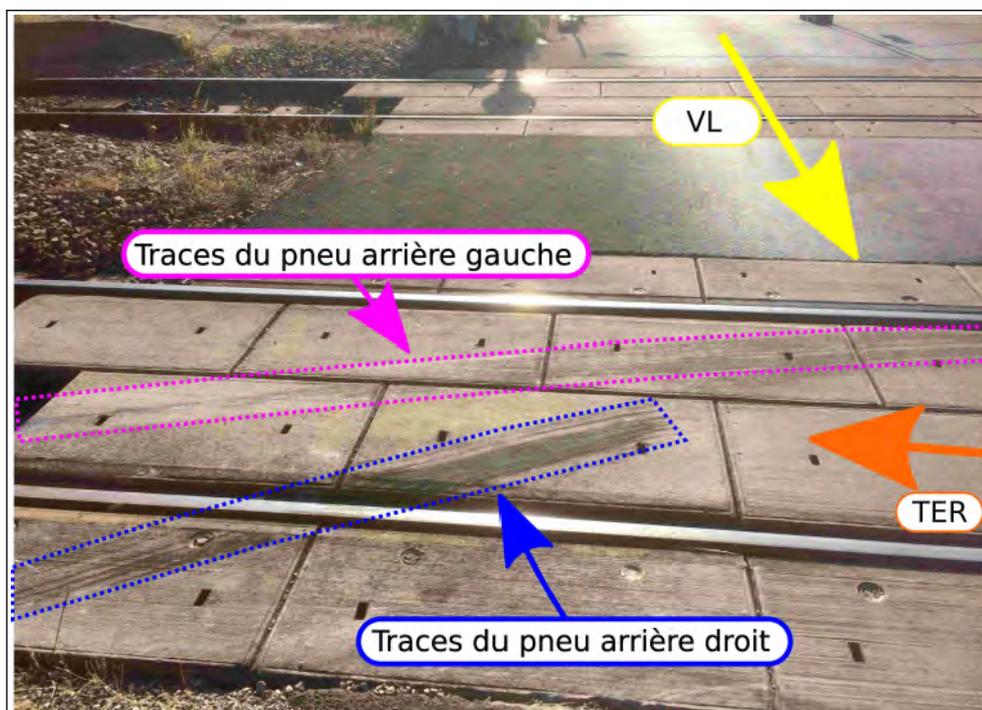
Figure 33 : traces de ripage sur le platelage
(photo et légende BEA-TT)

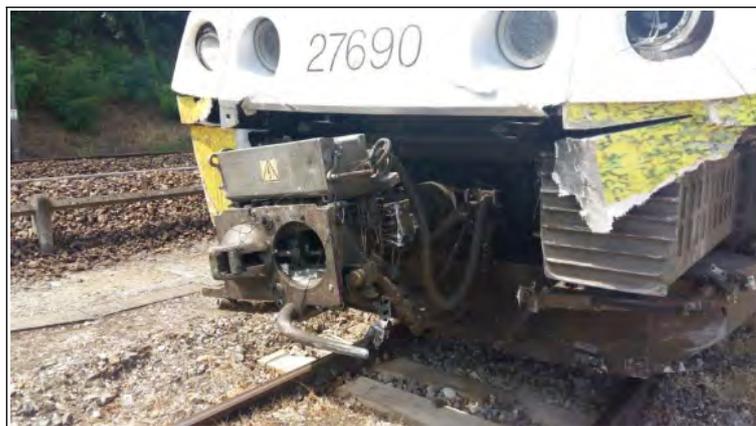
*Figure 43 : vue sur les dégâts sur le nez de la motrice de tête
(photo SNCF)*

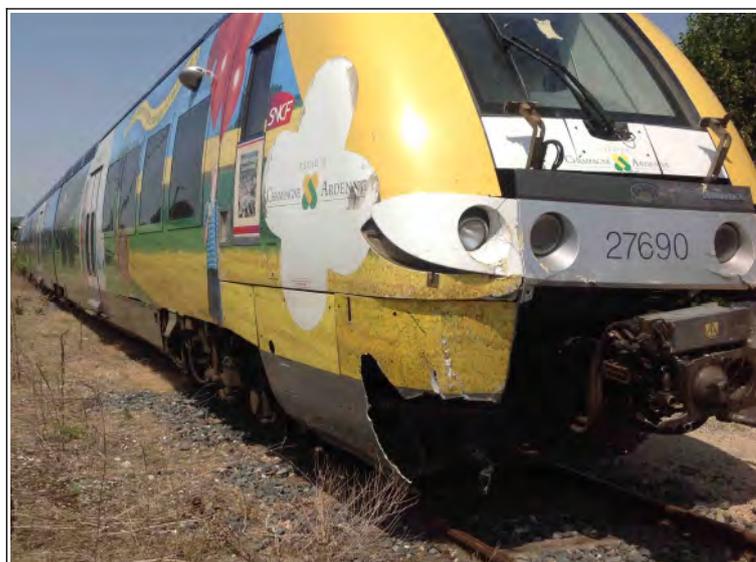
*Figure 44 : vue générale du côté droit de la rame et de la motrice de tête après l'accident
(photo SNCF)*

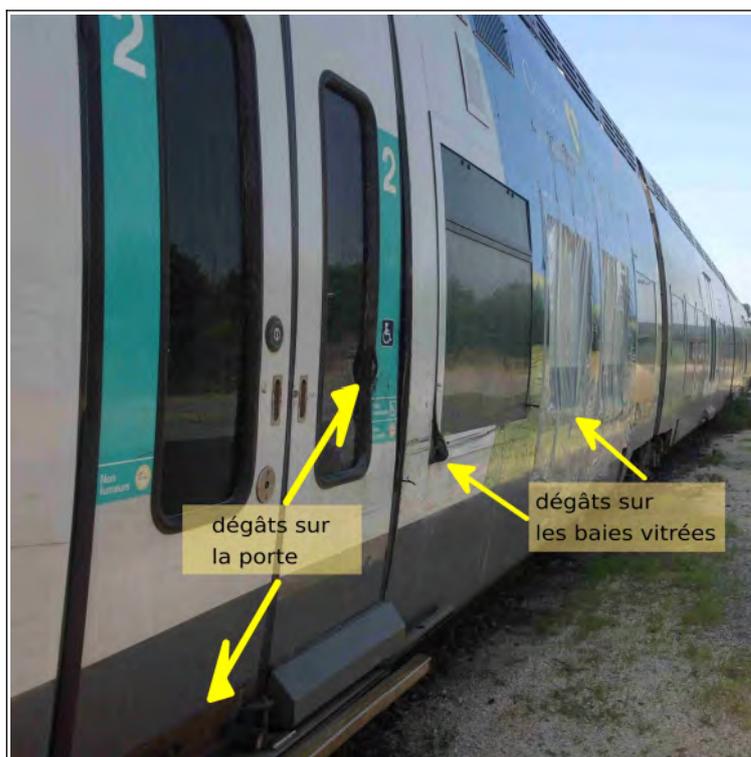
Figure 45 : vue sur les dégâts sur le côté gauche de la rame
(photo SNCF légendée BEA-TT)

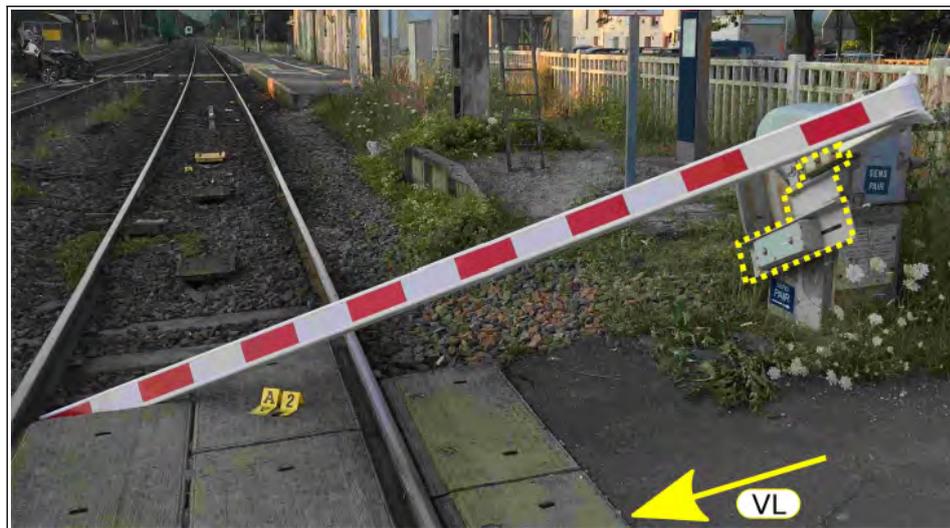
Figure 50 : état de la lisse de la demi-barrière accidentée
(photo Gendarmerie nationale, légendée BEA-TT)

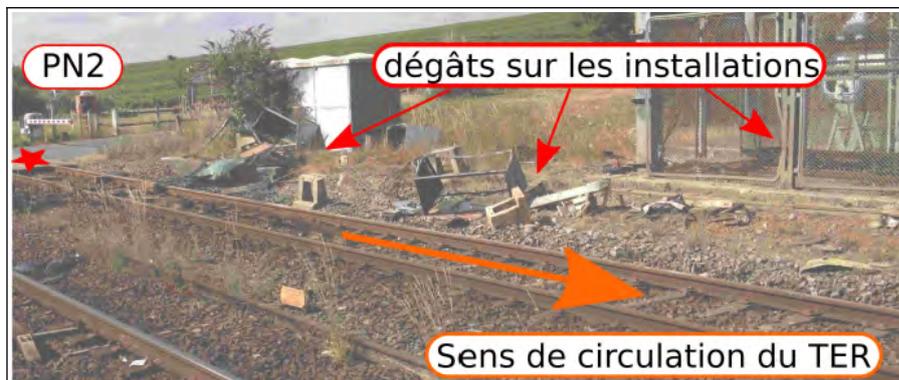
Figure 54 : visualisation des accumulateurs heurtés par le véhicule suite au choc
(photo SNCF, légendée BEA-TT)

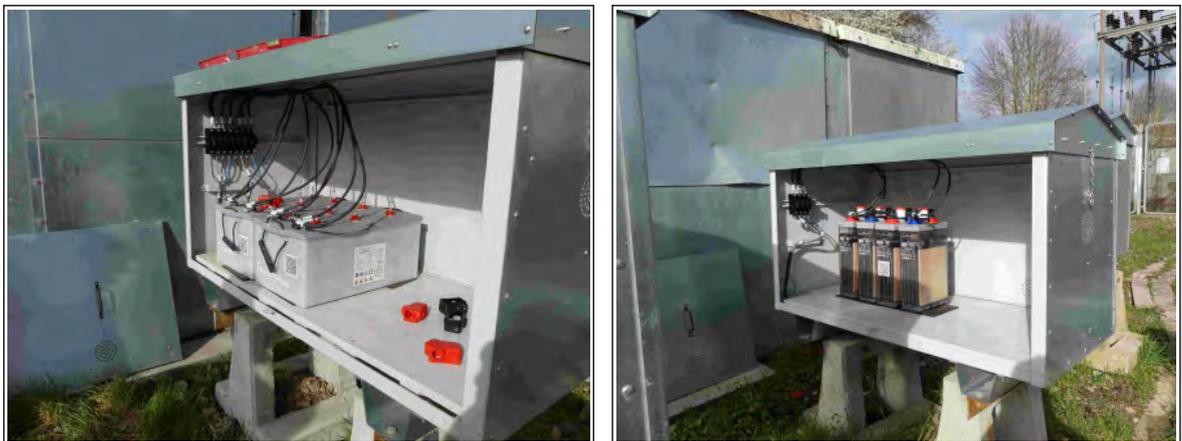
Figure 56 : vues des accumulateurs 24 V (photo de gauche) et 8 V (photo de droite) remplacés après l'accident (photos BEA-TT)

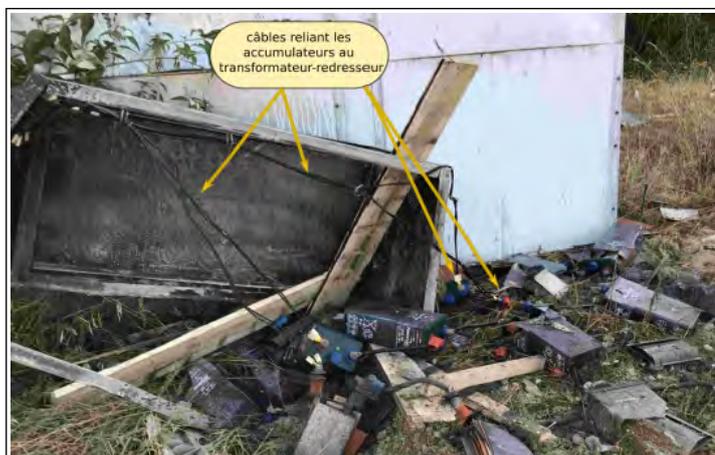
Figure 58 : illustration des dégâts sur le circuit d'alimentation 24 V
(photo SNCF, légendée BEA-TT)

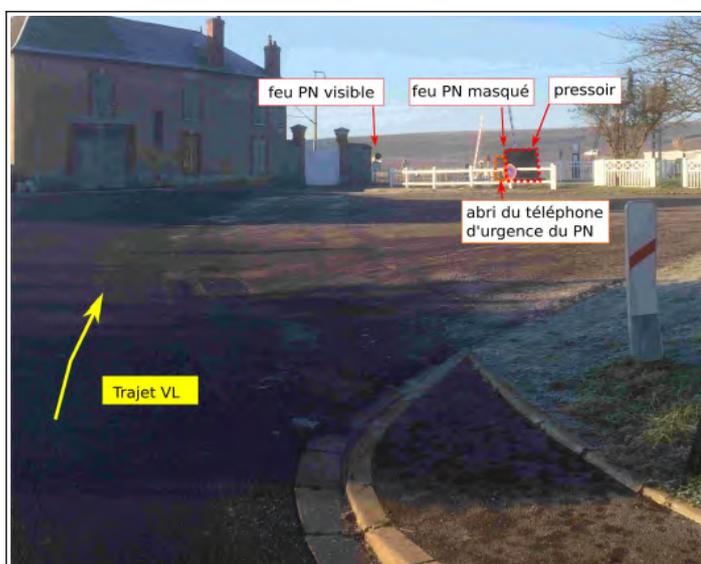
Figure 63 : illustration des enjeux de visibilité à 60 m en amont du PN dans le sens de circulation du VL impliqué, demi-barrières levées
(photo et légende BEA-TT)

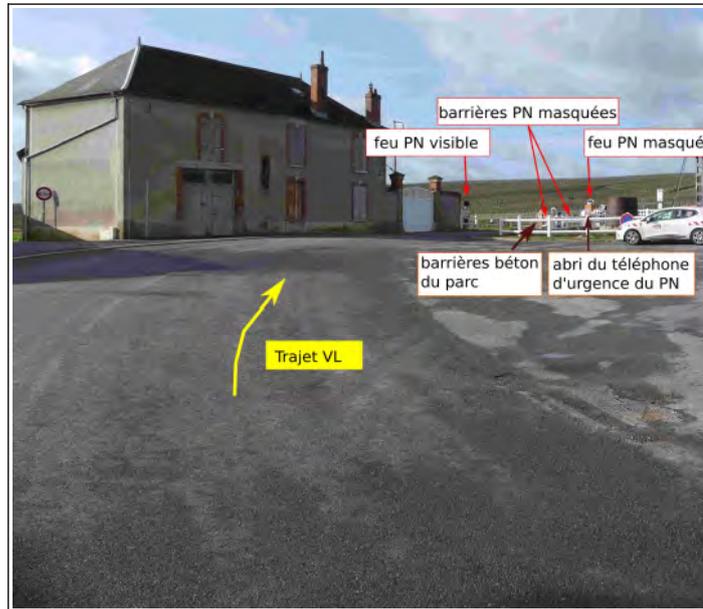
Figure 64 : illustration des enjeux de visibilité à 50 m en amont du PN dans le sens de circulation du VL impliqué, demi-barrières abaissées (photo et légende BEA-TT)

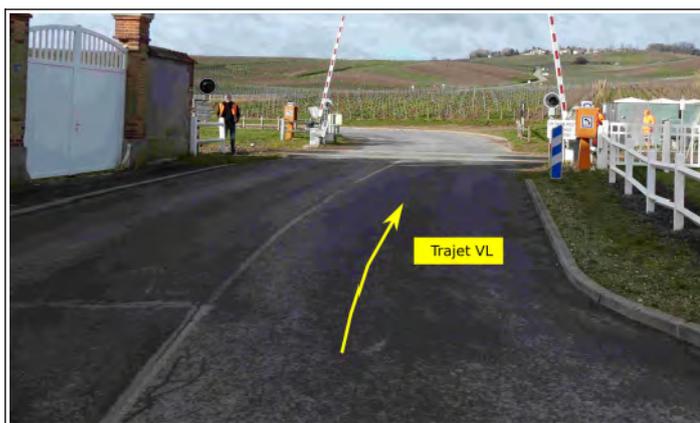
Les enquêteurs du BEA-TT rappellent néanmoins que le feu rouge clignotant de droite doit être visible en priorité conformément au b) de l'article 8 de l'IISR, qui précise que les signaux et les feux routiers sont normalement implantés du côté droit de la chaussée dans le sens de la circulation. L'article 34-1 de l'IISR précise qu'un deuxième feu rouge clignotant peut être placé sur la gauche de la route, soit au-delà de la voie ferrée sur l'envers du signal opposé, soit, lorsque les conditions locales l'exigent, en deçà de la voie ferrée sur un support indépendant.

Figure 66 : photo prise 20 m en amont du PN dans le sens de circulation du VL impliqué
(photo et légende BEA-TT)
