RAPPORT D'ENQUÊTE TECHNIQUE sur la détérioration en ligne de la table de roulement de roues d'un wagon de fret survenue le 26 juillet 2019 entre Romilly-sur-Seine et Troyes (10)

Bureau d'Enquêtes sur les Accidents de Transport Terrestre

Affaire n° BEATT-2019-08

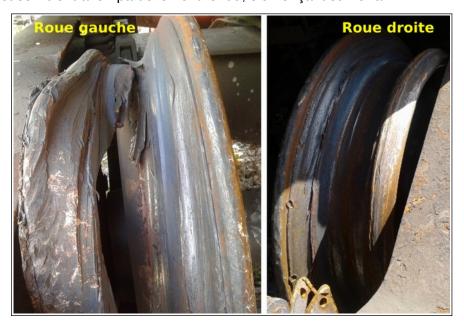
Les deux roues de l'essieu arrière du bogie sont fortement détériorées. Elles ont été creusées et semblent avoir partiellement fondu, s'enfonçant sur le rail.

Figure 3 : état des roues endommagées

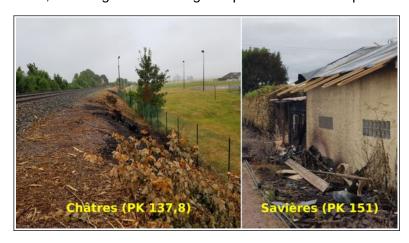
De nombreuses dégradations de l'infrastructure ferroviaire sont constatées. Celles-ci portent sur le poinçonnement des rails de la voie 1 (vers Troyes), la détérioration de platelages de plusieurs passages à niveau, ainsi que la destruction d'installations de signalisation en voie et de chemins de câbles latéraux pour partie brûlés.

Figure 4 : incendies le long de la voie

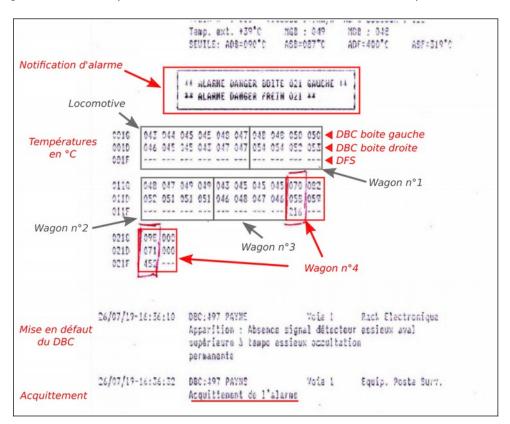
Figure 20 : listing du détecteur de « boite chaude » et de « frein serré »

Pour la locomotive (6 essieux) et les trois premiers wagons (4 essieux chacun), les températures des boites détectées sont comprises entre 43 et 54 °C, avec absence de défaut de frein serré, ce qui est une situation normale. Pour le quatrième wagon, les températures sont anormalement élevées, jusqu'à 98 °C pour une boite de gauche et 452 °C pour la jante d'une roue, températures au-dessus des seuils de danger. Cela a provoqué l'alarme.

Le détecteur s'est mis en défaut après le passage du quatrième wagon, en raison de son endommagement par les roues du wagon avarié. Il est possible que les derniers résultats délivrés aient été affectés par les dommages produits par le wagon.

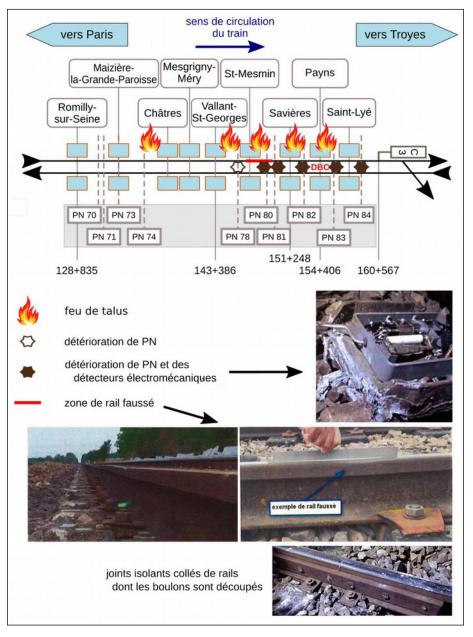
Figure 21 : les dommages à l'infrastructure

Plusieurs feux de talus ont été constatés respectivement au PK 136,150 (en approche de l'ancienne halte de Châtres), au PK 143,700 (juste après l'ancienne halte de Vallant-Saint-Georges), au PK 147,100 (près de l'ancienne halte de Saint-Mesmin), au PK 151,200 (près de l'ancienne halte de Savières) où la maison d'un riverain a été incendiée, et au PK 154,600 (après l'ancienne halte de Payns). Sur cette zone sont situés six passages à niveau. Ils ont tous vu leur dallage de béton dégradé ou de caoutchouc déchiré. Pour les cinq derniers, 22 détecteurs électromécaniques de commande ont été endommagés entre les PK 150,821 et 160,724, provoquant la fermeture prolongée de ces passages à niveau. Des capteurs du système de détection de boite chaude et de frein serré (DBC/DFS) de Payns au PK 154,423 ont été détruits.

Les rails entre les PK 148,800 et 150,450, de part et d'autre du PN 80, sont poinçonnés sur trois zones de longueurs respectives de 300 m, 350 m et 750 m. Le poinçonnement d'un pas de 2 500 mm a une flèche atteignant 1,6 mm. À noter que ce pas correspond à la circonférence d'un cercle de diamètre 800 mm, légèrement inférieur à ceux des roues (à l'état non dégradé) dont le diamètre est compris entre 850 et 870 mm, indiquant qu'il a été produit par une roue usée voire creusée. Les boulons de quatre joints isolants collés de rails ont également été découpés libérant ainsi le maintien des rails entre-eux.

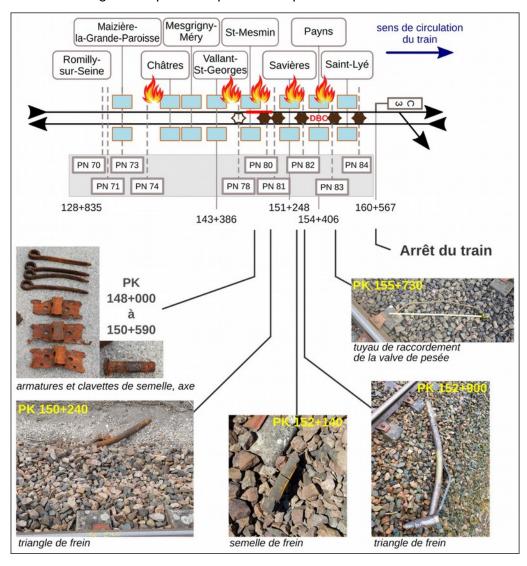
Plusieurs pièces du train (semelles, triangles de freins, tuyauterie) ont été retrouvées sur la plateforme. La figure ci-après récapitule leurs positionnements.

Figure 22 : les pièces du matériel roulant retrouvées en voie

En synthèse, il apparaît que les dégâts à l'infrastructure proviennent d'éléments du matériel roulant ayant soit engagé le gabarit des constituants de l'infrastructure, soit été projetés du train (plusieurs ont été retrouvés), pour certains incendiaires.

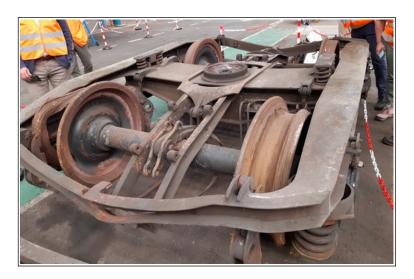
Figure 24 : le bogie 2 en atelier après dépose

Ce bogie est le plus avarié.

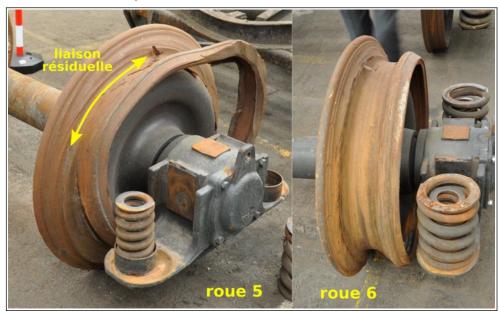
La peinture des deux roues est recuite et brûlée uniquement sur leur pourtour, indiquant que l'échauffement thermique s'est concentré sur la circonférence.

Figure 25 : vue de l'essieu 5-6 en atelier

Les boites d'essieux sont mobiles. À leur ouverture, la graisse des roulements est encore crémeuse, confirmant que la température élevée des roues s'est peu transmise aux boites et que celles-ci ont continué à fonctionner. Rappelons que le détecteur de boite chaude a mesuré une température des boites au maximum de 98 °C.

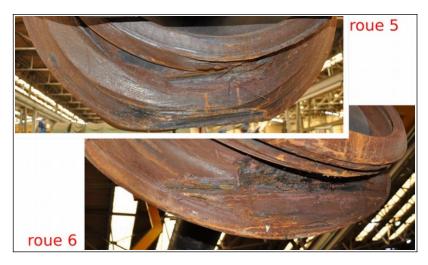
L'observation des deux roues par le dessous montre une marque importante d'usure des deux jantes par glissement sur le rail (méplats), ainsi qu'un usinage du boudin de la roue 5 par les attaches de rail. Ces défauts traduisent la survenance d'un enrayage à un moment du parcours du train.

Figure 26 : vue de dessous des roues 5 et 6

À l'analyse des dommages aux jantes, il apparaît que dans un premier temps les deux roues se sont dégradées tout en continuant à rouler. L'échauffement thermique s'est produit sur tout le pourtour des roues. Nous avons aussi vu que l'échauffement ne résulte pas d'un empêchement des roues à tourner par blocage de la boite d'essieu. Ces constats conduisent à ce stade à statuer que le dysfonctionnement initial ne provient pas d'un blocage de roulement des essieux mais d'un serrage intempestif des freins. L'enrayage des roues est intervenu dans un deuxième temps, après dégradation des jantes, en fin de parcours.

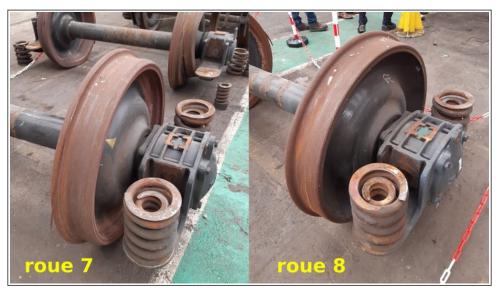
Figure 27 : vue de l'essieu 7-8 en atelier

La roue 7 présente l'amorce d'un usinage comme les roues 5 et 6, mais moins prononcé (profondeur 5 mm). Les boites d'essieu sont bien mobiles. La peinture des roues est brûlée sur leur pourtour, confirmant que l'échauffement s'est concentré sur la bande de roulement et qu'il provient d'un serrage des freins.

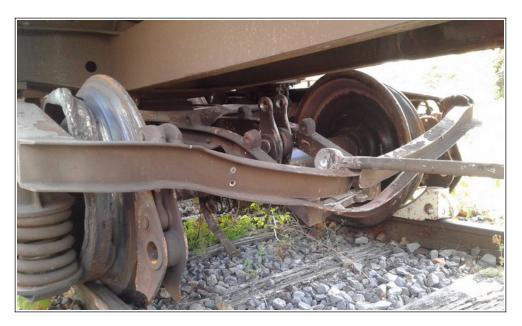
Enfin, il est à noter sur le bogie 2 que <u>l'ensemble des semelles de frein</u> (qui sont de type LL) sont absentes, ôtées des portes-semelles qui sont présents. Seule une armature de semelle sur la roue 8 est restée fixée, sans la semelle. La timonerie et le cadre du bogie ont subi des dégradations importantes. Plusieurs pièces sont rompues, certaines étant tombées sur la voie.

La disparition des semelles peut correspondre à un comportement normal de celles-ci : en cas de serrage intempestif prolongé des freins, ce sont en effet les semelles qui sont censées s'user et disparaître, afin de réduire le temps de contact de la semelle sur la roue, et ainsi de réduire les effets du frein sur la roue.

Figure 28 : vue de la timonerie et du cadre du bogie 2 vu de l'arrière

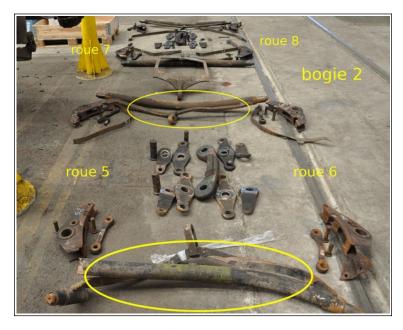
La figure ci-dessous montre la mise à plat complète de la timonerie du bogie 2 effectuée en atelier. Les deux triangles de frein cerclés en jaune ont été retrouvés en voie et replacés avec les pièces démontées. Six axes de support de la timonerie sur la longrine du bogie sont manquants. Un seul a été retrouvé en voie.

Figure 29 : mise à plat de la timonerie en atelier

Ces dégradations témoignent de la sollicitation intense du système de freinage sur l'essieu des roues 5 et 6, jusqu'à la rupture.

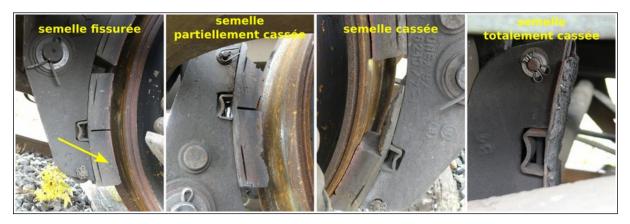
L'observation des semelles de frein montre que certaines sont partiellement cassées, ou fissurées ou complètement absentes. Le matériau composite des semelles s'est effrité en se détachant irrégulièrement, plus ou moins abondamment.

Si certaines jantes des roues ont subit des dégradations notables sous l'effet d'un serrage intempestif des semelles, il apparaît que simultanément, de leur côté, les semelles ont subi des dégradations qui ne présentent pas un aspect classique d'usure uniforme mais plutôt des irrégularités singulières.

Figure 30 : variété des dégradations des semelles de type LL

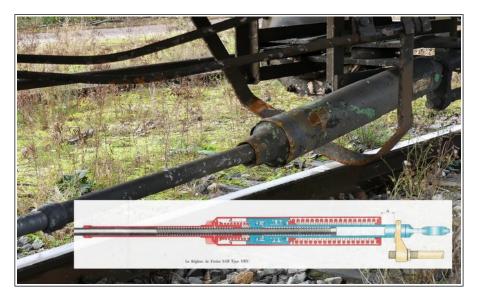
Le démontage du régleur a toutefois révélé que les pièces constitutives étaient saines, non corrodées. Elles ne présentaient pas d'anomalie qui aurait pu entraîner un mauvais fonctionnement de freinage.

Figure 33 : vu des chocs sur le régleur et schéma en coupe

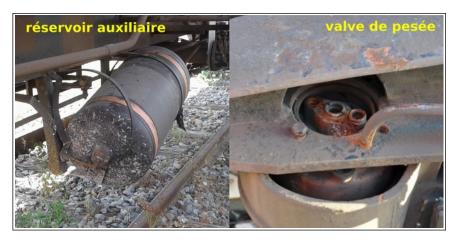
Les tuyaux de liaison du système de pesée ont été cassés et déboîtés par des chocs. La valve de pesée a été démontée. Ses constituants étaient en bon état. Le cylindre de frein a été démonté également. La cuve était en bon état sans présence d'eau, ni de point de rouille. La garniture du cylindre était aussi normale. Le réservoir auxiliaire, intègre, était à moitié sorti de ses supports. Son tuyau d'alimentation était déboîté, mais cela ne peut être que le résultat des chocs consécutifs à la perte des éléments de timonerie, la rupture de l'alimentation conduisant notamment à annuler l'effort de freinage.

Figure 34 : le réservoir auxiliaire et la valve de pesée
