**RAPPORT
D'ENQUÊTE TECHNIQUE
sur la collision entre
un train Transilien
et un véhicule léger
survenue le 15 septembre 2019
sur le passage à niveau n° 8
à Roissy-en-Brie (77)**

Mars 2021

**Bureau d'Enquêtes sur les Accidents
de Transport Terrestre**

Affaire n° BEATT-2019-11

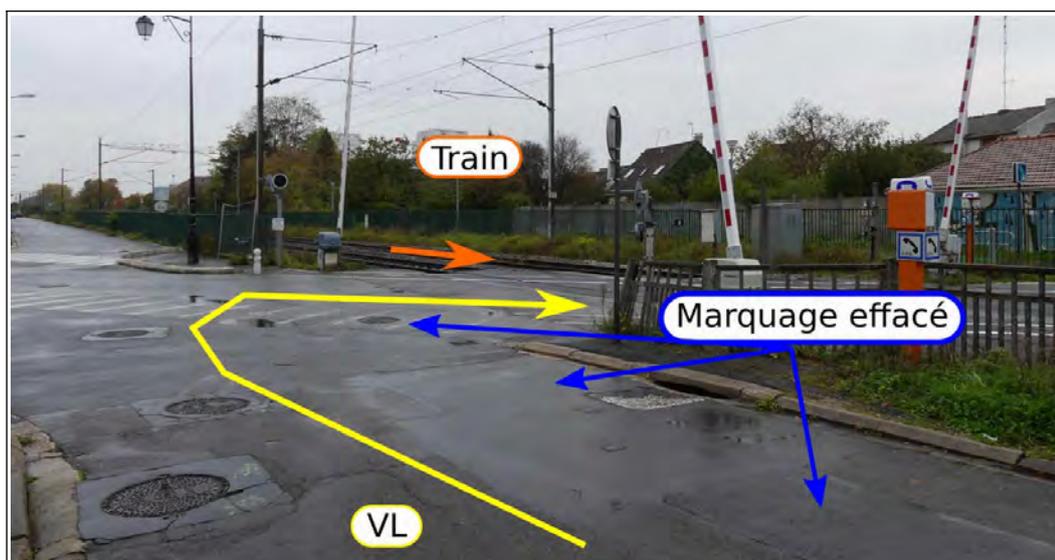
Le revêtement de la chaussée de l'avenue Gounod est par endroit dégradé, avec la présence de nids de poule et de fissures. La signalisation horizontale, notamment celle délimitant les places de stationnement à proximité du PN, apparaît à certains endroits effacée comme le montre la figure suivante.

Figure 12 : photo d'illustration de l'état de la chaussée et de la signalisation horizontale depuis l'avenue Gounod
photo et légende BEA-TT

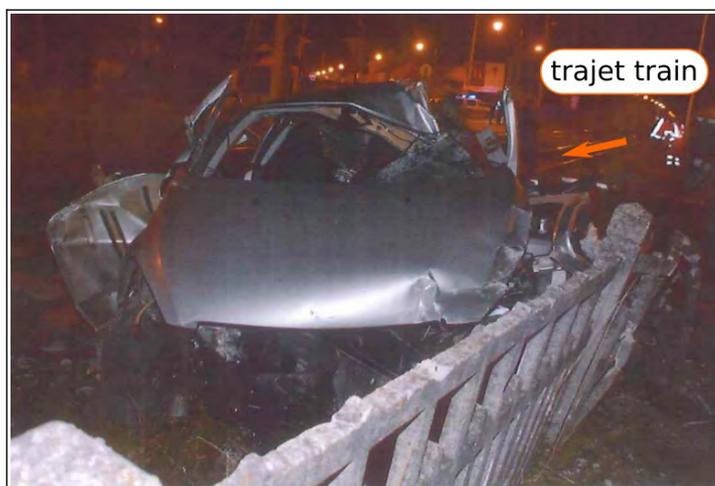
Le véhicule a été totalement détruit. Des éléments de carrosserie et de mécanique ont été retrouvés sur plusieurs mètres en aval du PN, dans et sur le bord des voies ferrées. La carcasse a été retrouvée à proximité d'une barrière en béton endommagée.

Figure 21 : vue du VL impliqué après la collision (face avant)
photo Police nationale, légendée BEA-TT

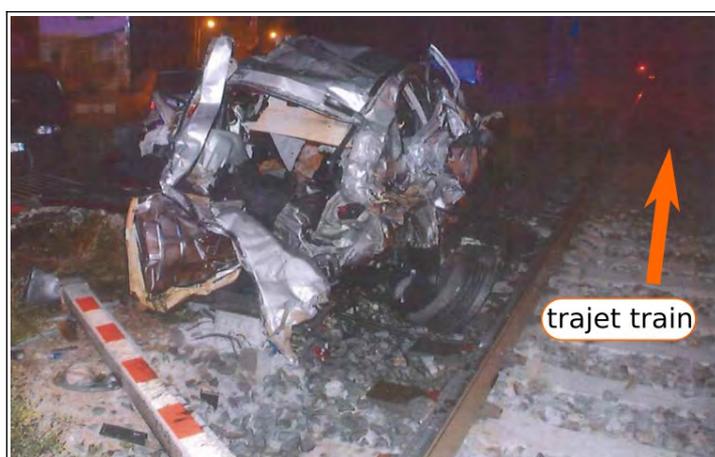
Figure 22 : vue du VL impliqué après la collision (face arrière)
photo Police nationale, légendée BEA-TT

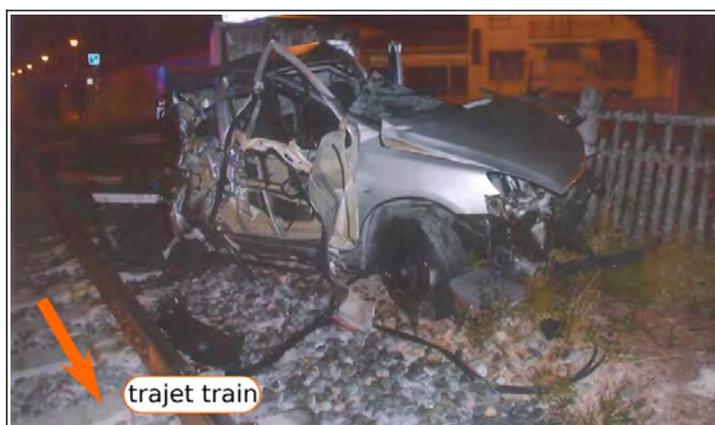
Figure 23 : vue du VL impliqué après la collision (face latérale-droite)
photo Police, légendée BEA-TT

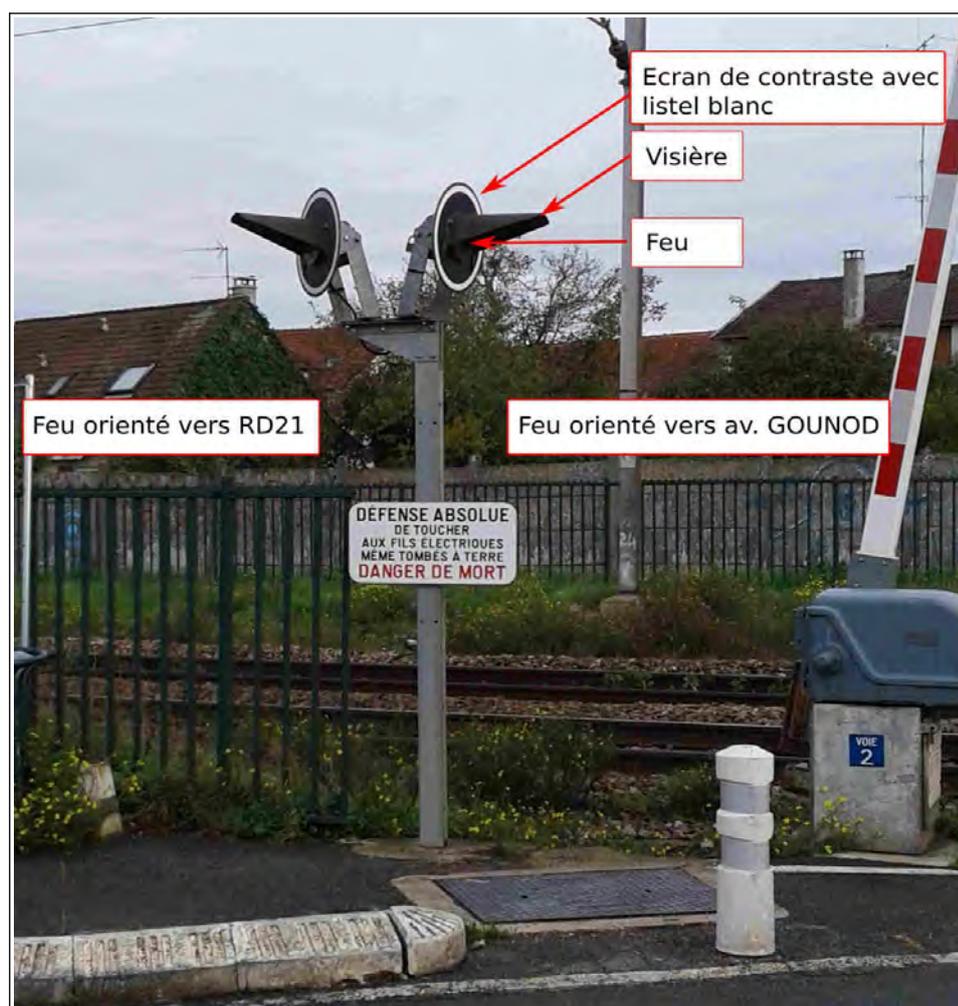
Figure 27 : position et orientation des feux rouges clignotants gauche à l'ouest du PN n° 8, un seul est orienté vers l'avenue Gounod
photo et légende BEA-TT

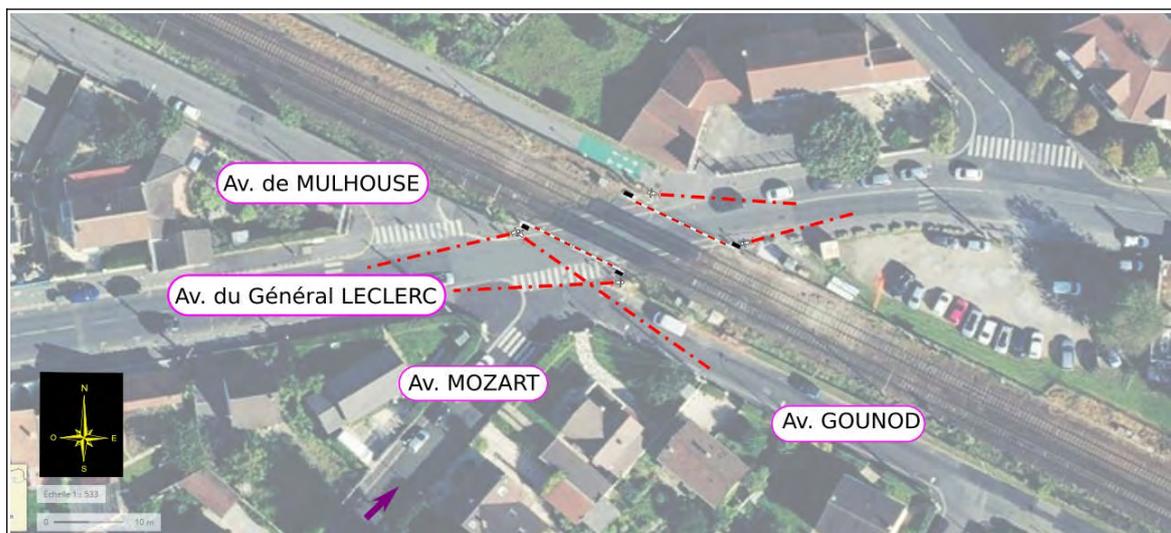
Figure 28 : position et orientation des feux rouges clignotants à l'ouest du PN n° 8
vue aérienne Géoportail-IGN, légende BEA-TT

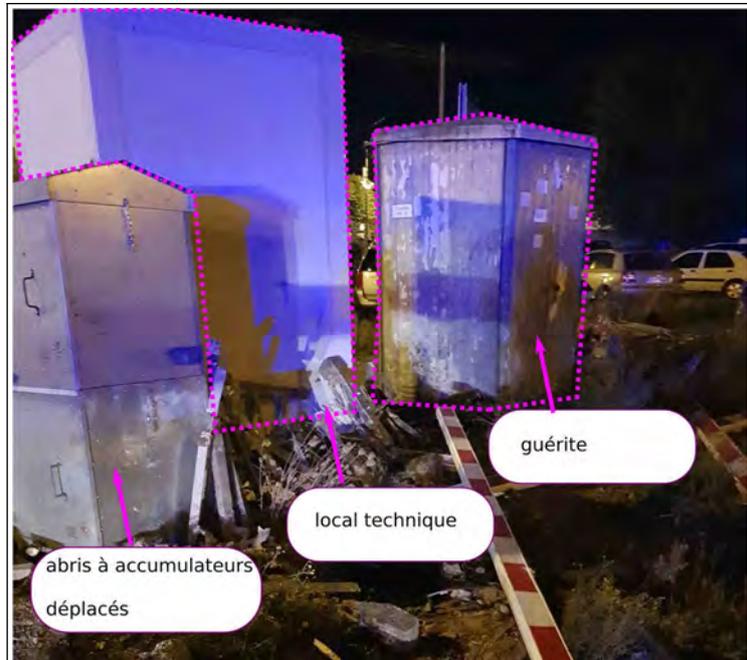
Une guérite abritant des équipements électromécaniques et un autre local technique sont détériorés.

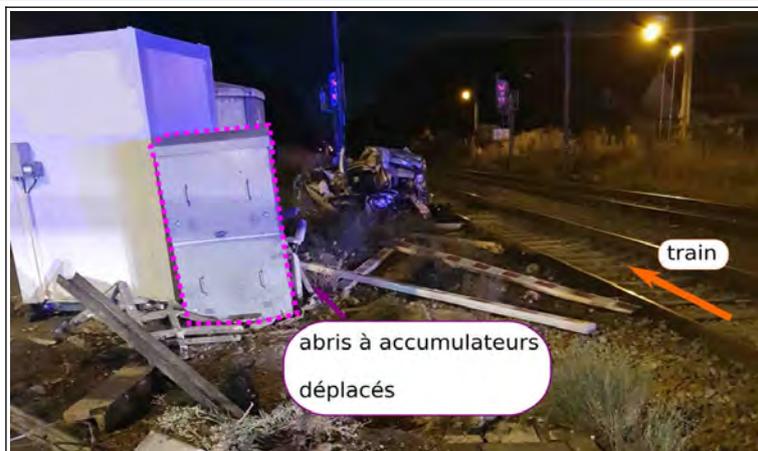
Des abris à accumulateurs sont endommagés et déplacés, des câbles d'alimentation électrique sont détruits.

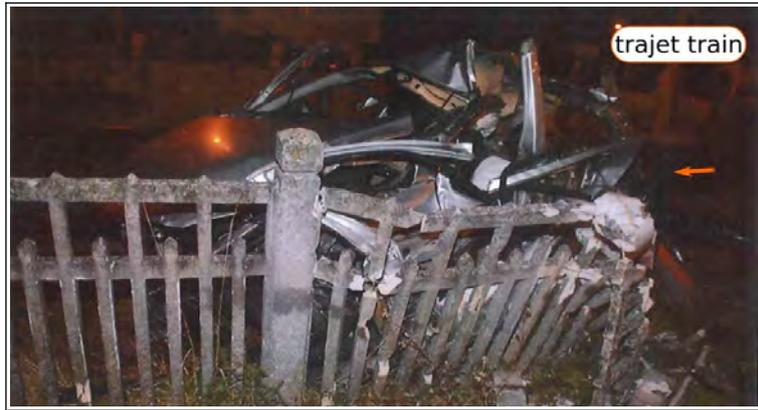
Des barrières en béton sont détruites, des débris sont présents sur plusieurs mètres de voie.

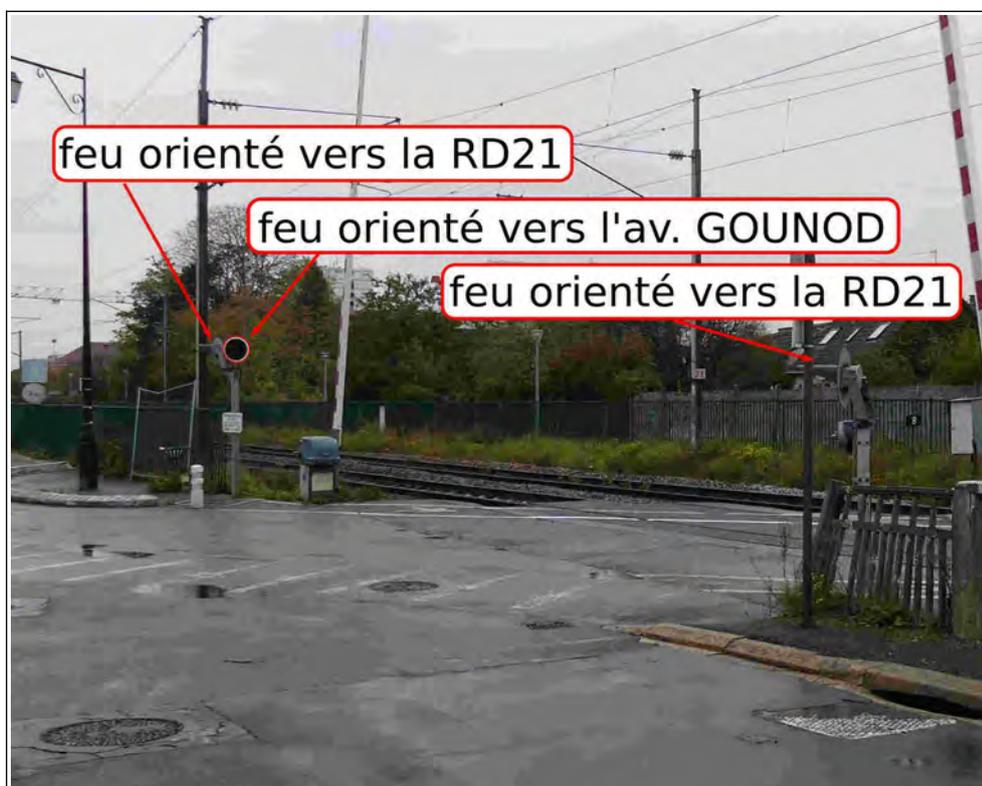
Figure 33 : les feux présents dans une approche par l'avenue Gounod
photo et légende BEA-TT

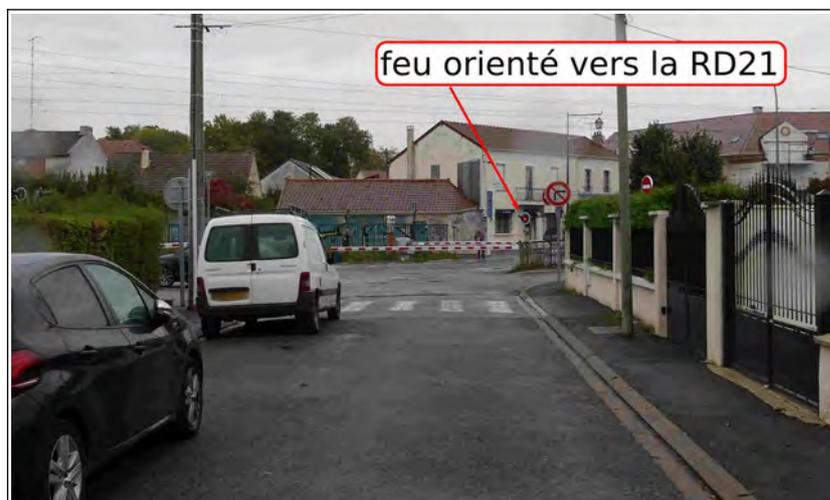
Seul le feu rouge de droite orienté vers la RD 21, de par son orientation et de la présence de la casquette, est peu visible par les usagers venant par l'avenue Mozart en approche du PN. Le feu de gauche ne sera détectable qu'à moins de 20 mètres du PN, notamment à cause des véhicules en stationnement et de l'orientation du feu. C'est-à-dire au moment où l'utilisateur devra se concentrer sur les priorités du carrefour.

Figure 34 : vue sur l'absence de feux présents dans une approche par l'avenue Mozart
photo et légende BEA-TT

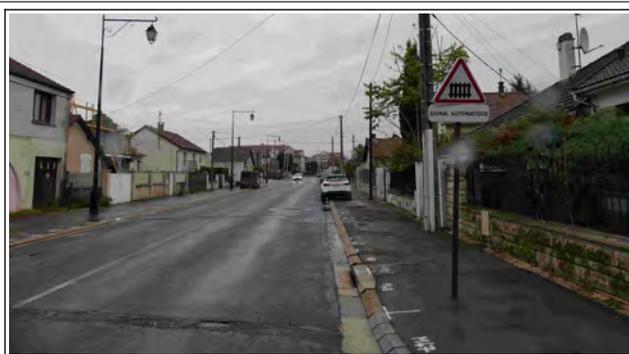
Les enquêteurs du BEA-TT constatent que les balises J10, facultatives en agglomération, ne sont pas implantées.

Le BEA-TT, sans émettre de recommandation formelle, invite la commune de Roissy-en-Brie à procéder, si le sens de circulation actuel de l'avenue Mozart est maintenu, au remplacement du panneau de danger A7 annonçant le PN, positionné sur cette avenue, compte tenu de sa vétusté et de son incapacité flagrante à délivrer le message de danger pour lequel il avait été initialement implanté, notamment en cas de conditions de visibilité réduite.

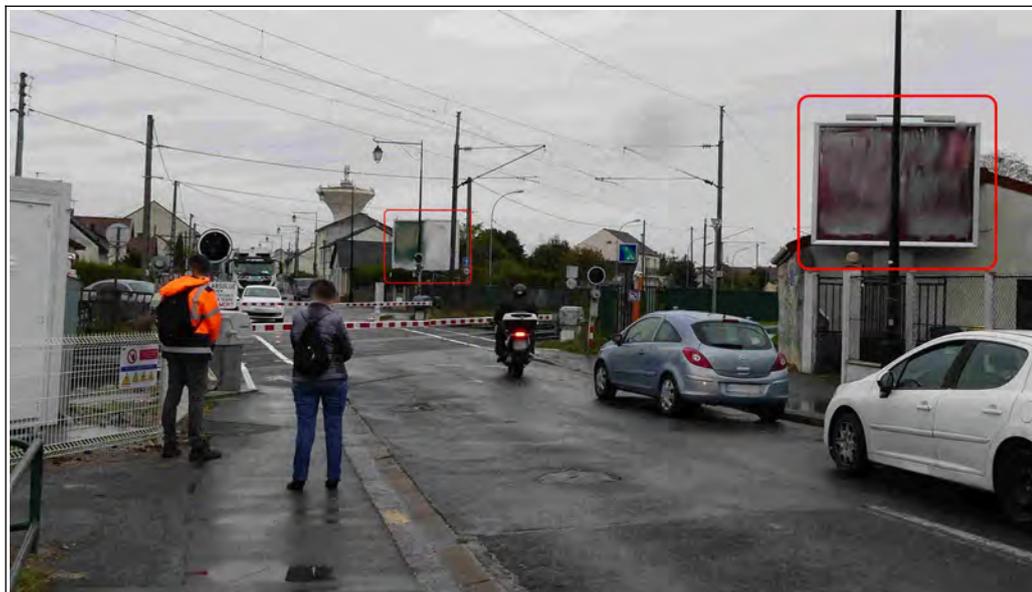
Figure 37 : illustration des deux principaux panneaux publicitaires à proximité du PN côté est sur la RD 21
photo initiale et modifications BEA-TT

Le Code de la route, dans son article R. 418-4 dispose que « *Sont interdites la publicité et les enseignes, enseignes publicitaires et pré-enseignes qui sont de nature, soit à réduire la visibilité ou l'efficacité des signaux réglementaires, soit à éblouir les usagers des voies publiques, soit à solliciter leur attention dans des conditions dangereuses pour la sécurité routière.* » La proximité d'un passage à niveau est un enjeu de sécurité routière.

Dans une approche préventive de la sécurité aux passages à niveau, le BEA-TT souligne l'importance d'éviter toute distraction visuelle à proximité d'un PN afin que les usagers puissent se concentrer sur les éléments relatifs aux conditions de franchissement des voies ferrées. C'est pourquoi, même si d'après les investigations menées, il apparaît que ces panneaux publicitaires ne sont pas une cause de cet accident, le BEA-TT émet la recommandation suivante.
