**RAPPORT
D'ENQUÊTE TECHNIQUE
sur l'accident entre
un camion malaxeur
et un véhicule léger
survenu le 13 août 2019
sur la RD13
à Bazoches-sur-Guyonne (78)**

Septembre 2021

Organisme auteur : Bureau d'Enquêtes sur les Accidents de Transport Terrestre (BEA-TT)

Affaire n° BEATT-2019-05

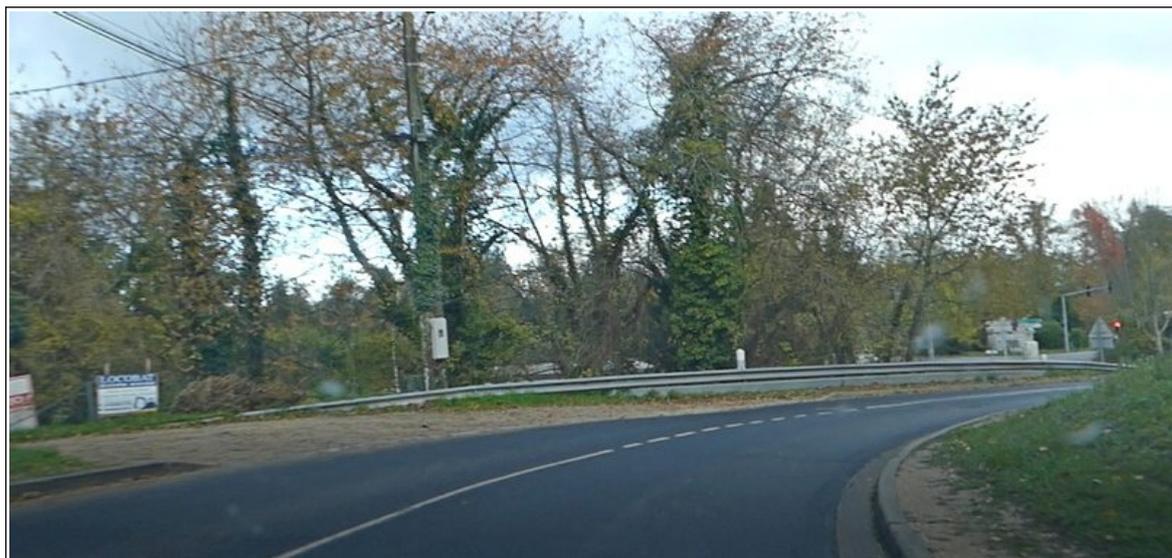
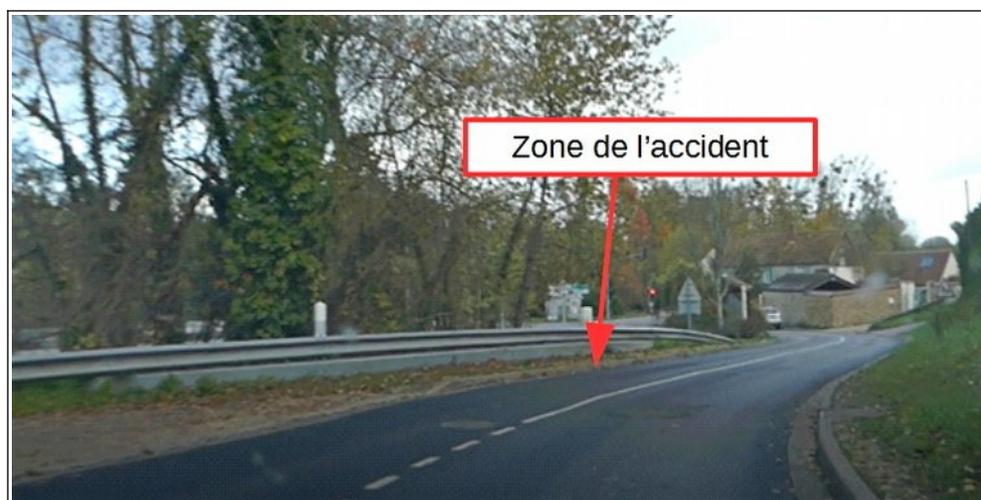
Figure 5 : zone de l'accident

Les côtés droits de chaque voie de circulation sont limités par une bordure béton d'une dizaine de centimètres de haut, empêchant le déplacement des véhicules vers l'extérieur de la chaussée. Le talus et la végétation à droite limite la visibilité sur les véhicules arrivant en sens opposé jusqu'à la fin de la giration.

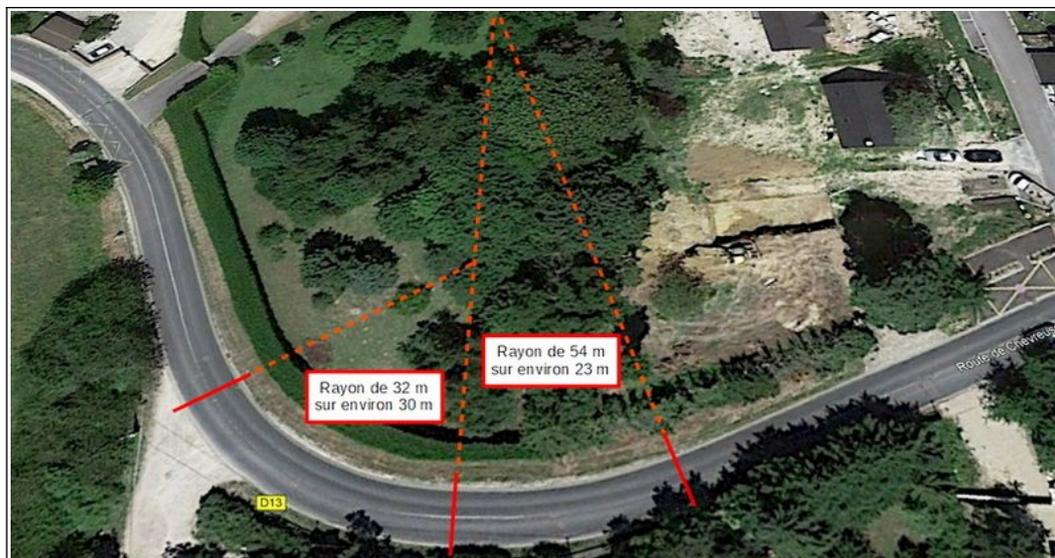
Figure 6 : rayons de courbure du virage lieu de l'accident
(image Google Earth légendée BEA-TT)

Le virage, lieu de l'accident, présente deux courbes successives dont les rayons estimés par les enquêteurs du BEA-TT sont respectivement de 54 m et de 32 m (intérieur du virage au niveau de la bordure béton). Les services du conseil départemental ont confirmé que la géométrie de ce virage, datant des années 1950 voire antérieurement, ne comporte pas d'arc de clothoïde. Cette forme géométrique est utilisée dans la conception des voies routières pour raccorder une portion rectiligne à un cercle. Elle permet à tout conducteur d'emprunter un virage à une vitesse constante tout en tournant le volant

Cette géométrie est à risque d'autant que la visibilité est réduite.

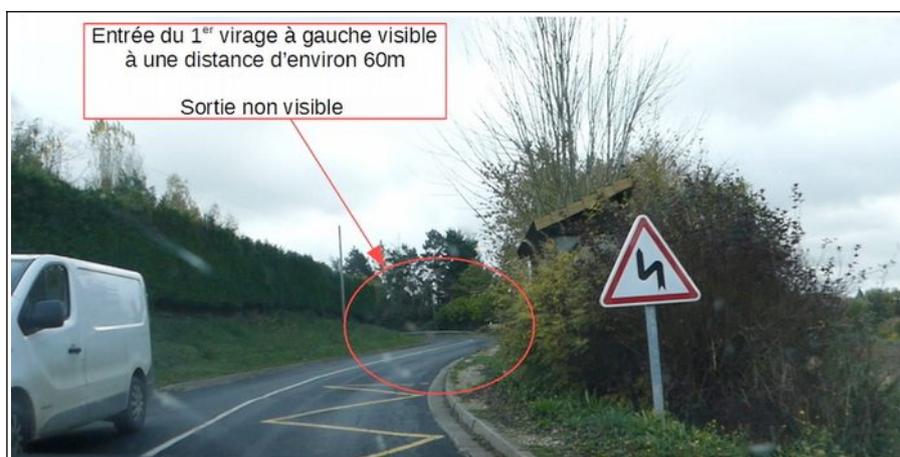
Hors agglomération, le panneau A1d de signalisation de danger devrait être réglementairement placé à 150 m du début de la zone et en tout état de cause entre 100 et 200 m.

Ici, cette distance n'est pas respectée du fait de la présence à proximité d'un carrefour en amont. Un panneau de distance type M1 pourrait être ajouté pour signaler la proximité du début de virage.

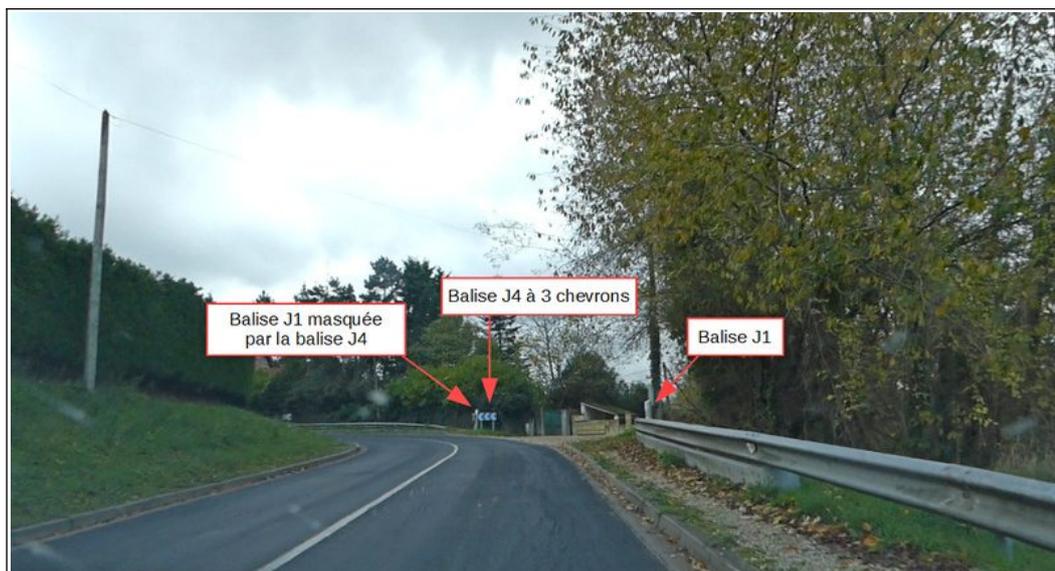
Une balise J4 à 3 chevrons annonçant la dangerosité du virage est présente. Dans le sens de circulation du véhicule léger, la deuxième balise J1 est masquée par ce panneau à chevrons.

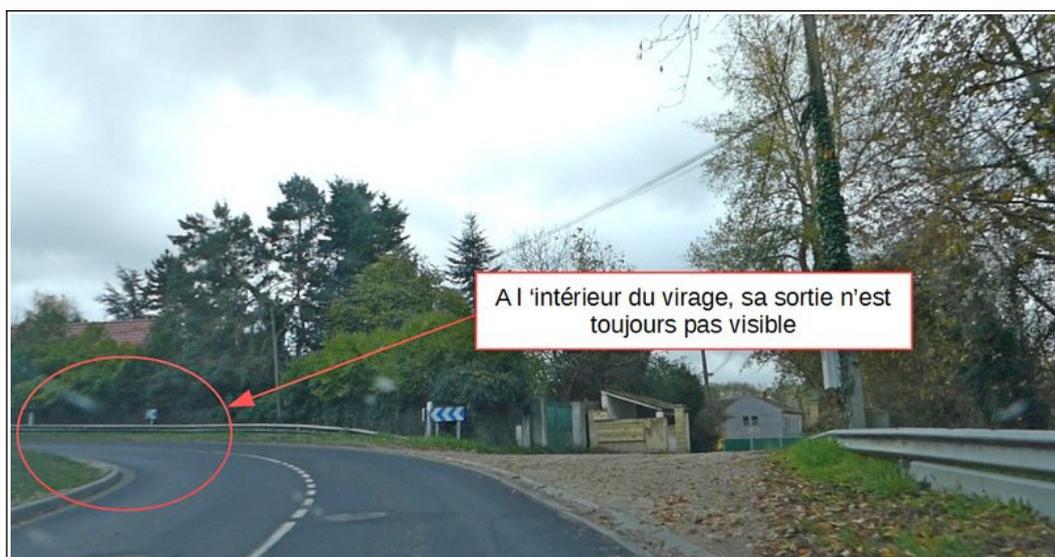
De même que dans le sens du PL, la sortie de la courbe n'est pas visible à l'intérieur de celle-ci.

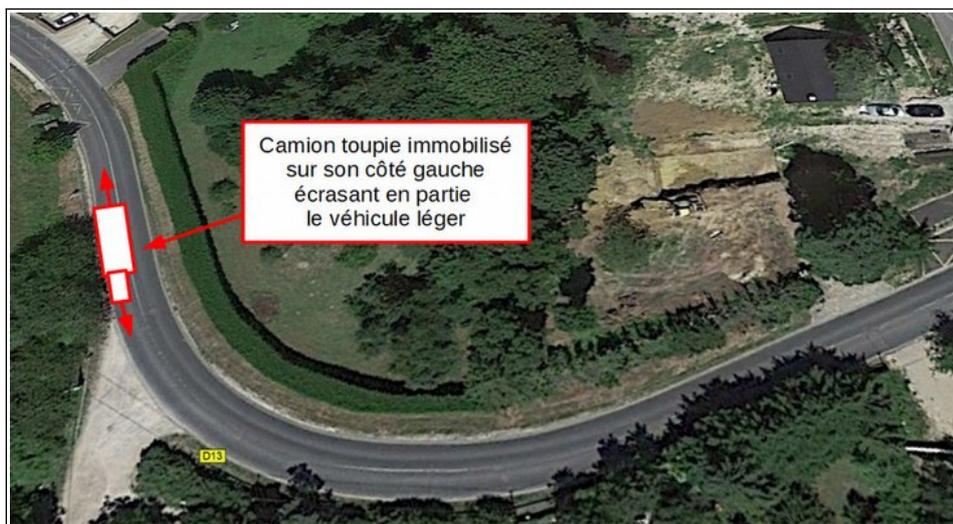
Figure 7 : position des véhicules près l'accident
(image Google Earth légendée BEA-TT)

Le véhicule léger se trouve au même niveau un peu plus à l'intérieur du virage et toujours sur sa voie. La partie arrière du camion malaxeur repose en partie sur le porte-à-faux arrière du véhicule léger.

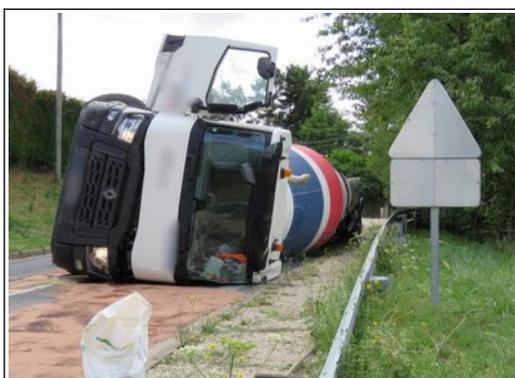
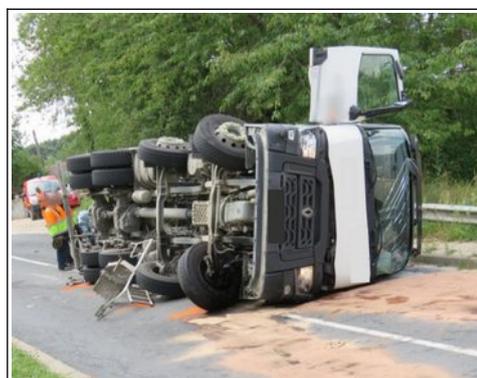
Figure 8 : camion malaxeur couché sur son côté gauche

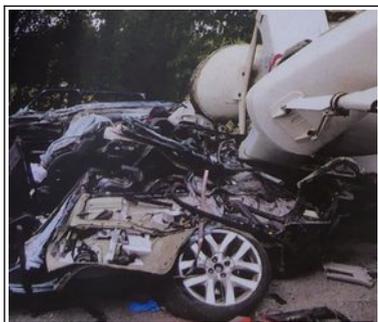
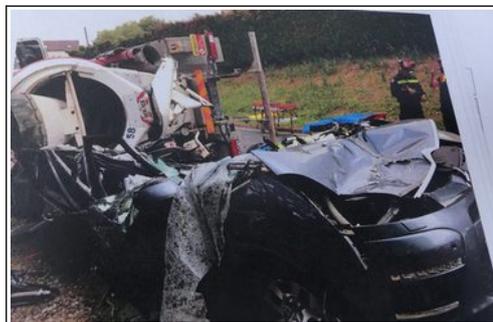
Figure 9 : arrière du camion malaxeur écrasant le porte-à-faux arrière du véhicule léger

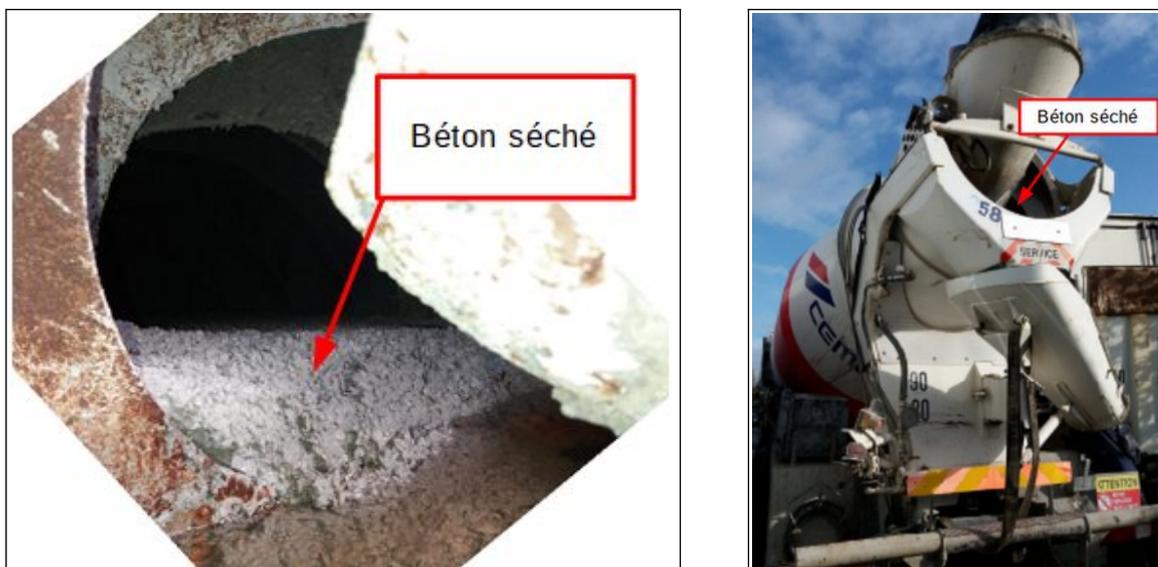
Figure 15 : toupie remplie avec du béton séché au-dessus de la ligne d'eau (photo du camion accidenté – le béton visible a dû se déplacer au-dessus de la ligne d'eau durant l'accident et à la suite du dépannage du camion

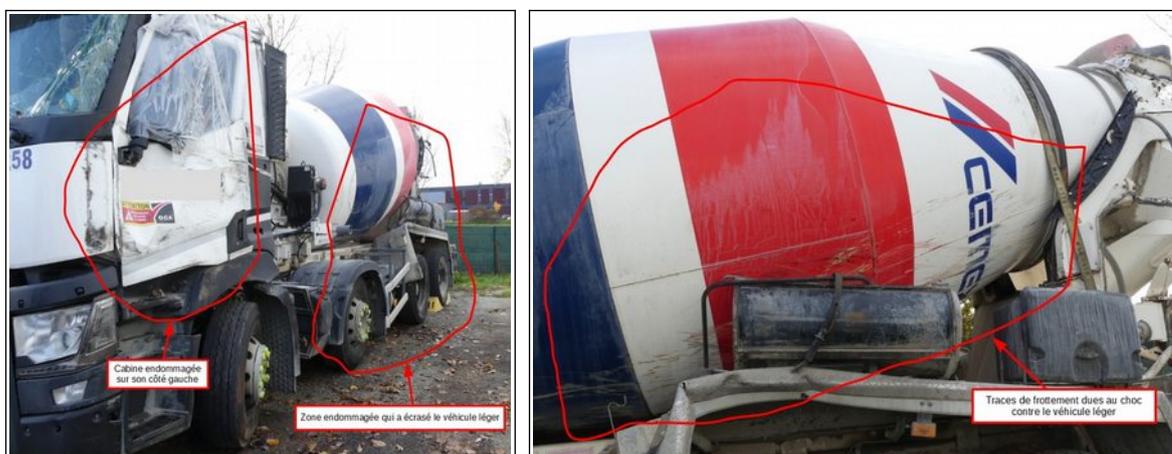
Figure 16 : dégâts sur le camion malaxeur

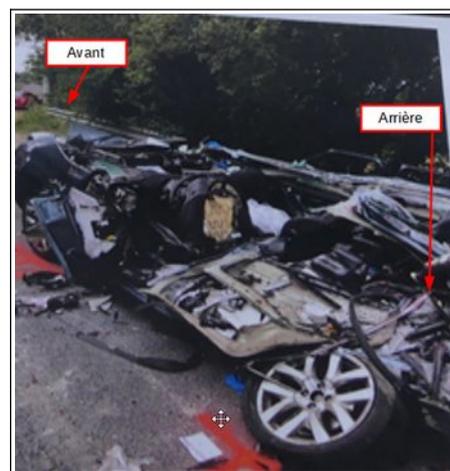
Figure 20 : véhicule léger similaire (à gauche) et celui accidenté (à droite)

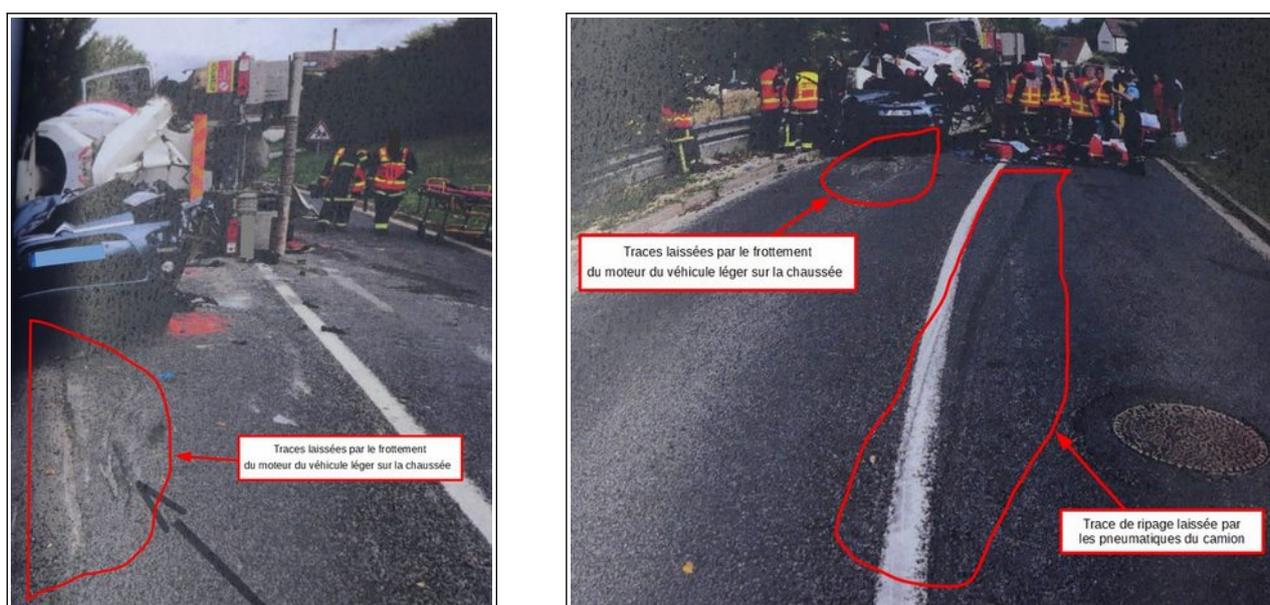
Figure 21 : traces de frottement du véhicule léger sur la chaussée (à gauche) et traces de ripage du camion et de frottement du véhicule léger (à droite)

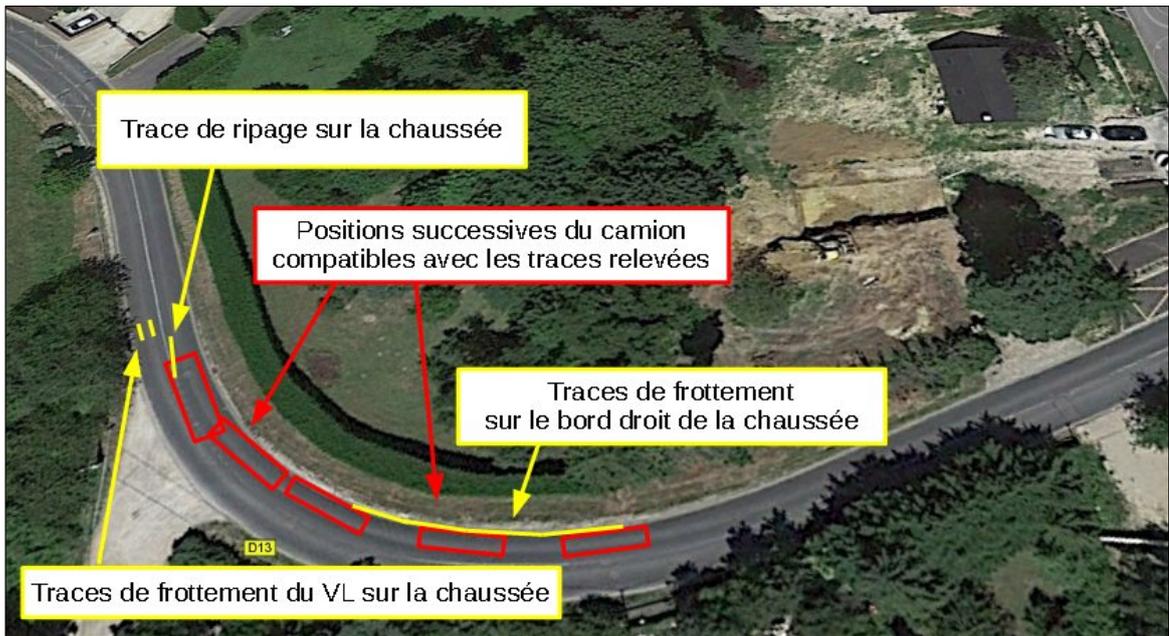
À la vue du véhicule léger non visible jusqu'alors, il a braqué violemment à droite pour l'éviter. Cette manœuvre a provoqué le renversement du camion.

Figure 22 : positions successives du camion compatibles avec les zones présentant des traces de frottement
(image Google Earth légendée BEA-TT)

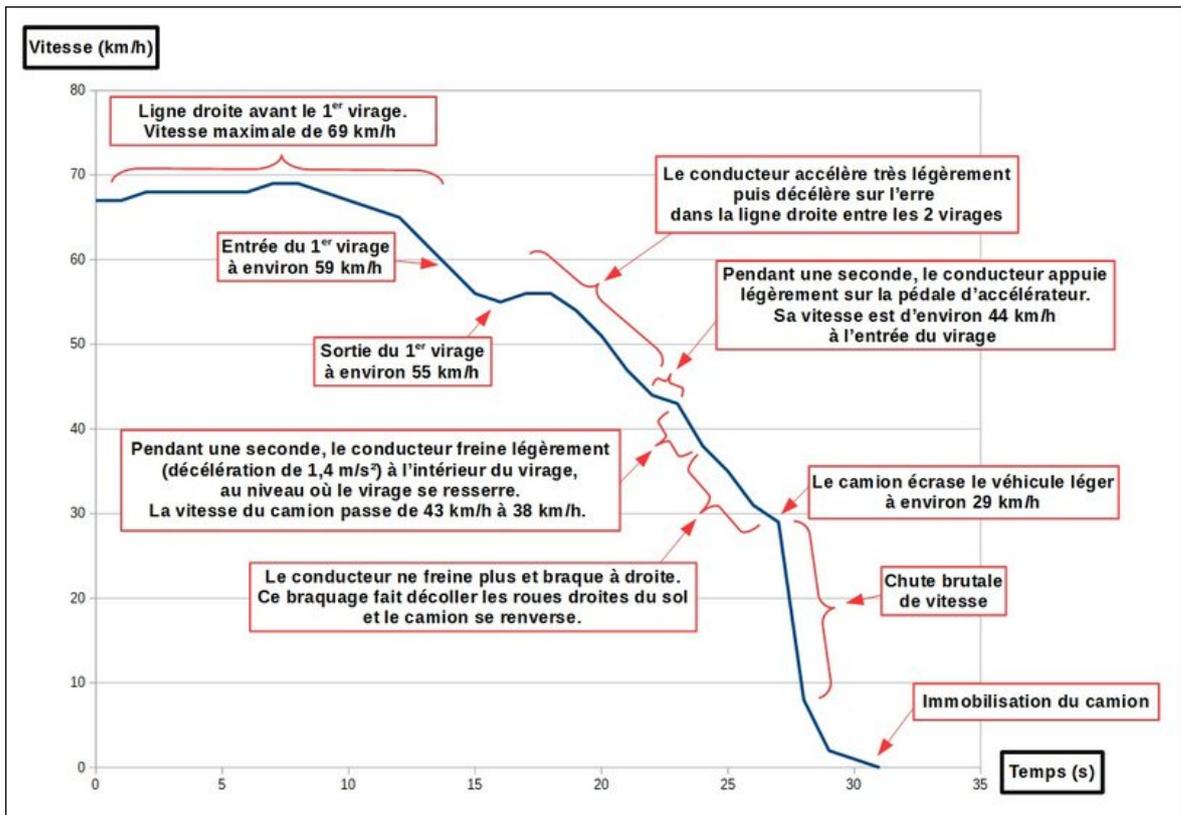
Figure 24 : courbe de vitesse du camion durant les dernières secondes précédant l'accident (source : BEA-TT d'après les données extraites du chronotachygraphe par la gendarmerie)

Au vu des conditions de charge du camion et de la position de son centre de gravité, on peut émettre l'hypothèse que la vitesse en fin de courbe était trop élevée pour le braquage pratiqué.

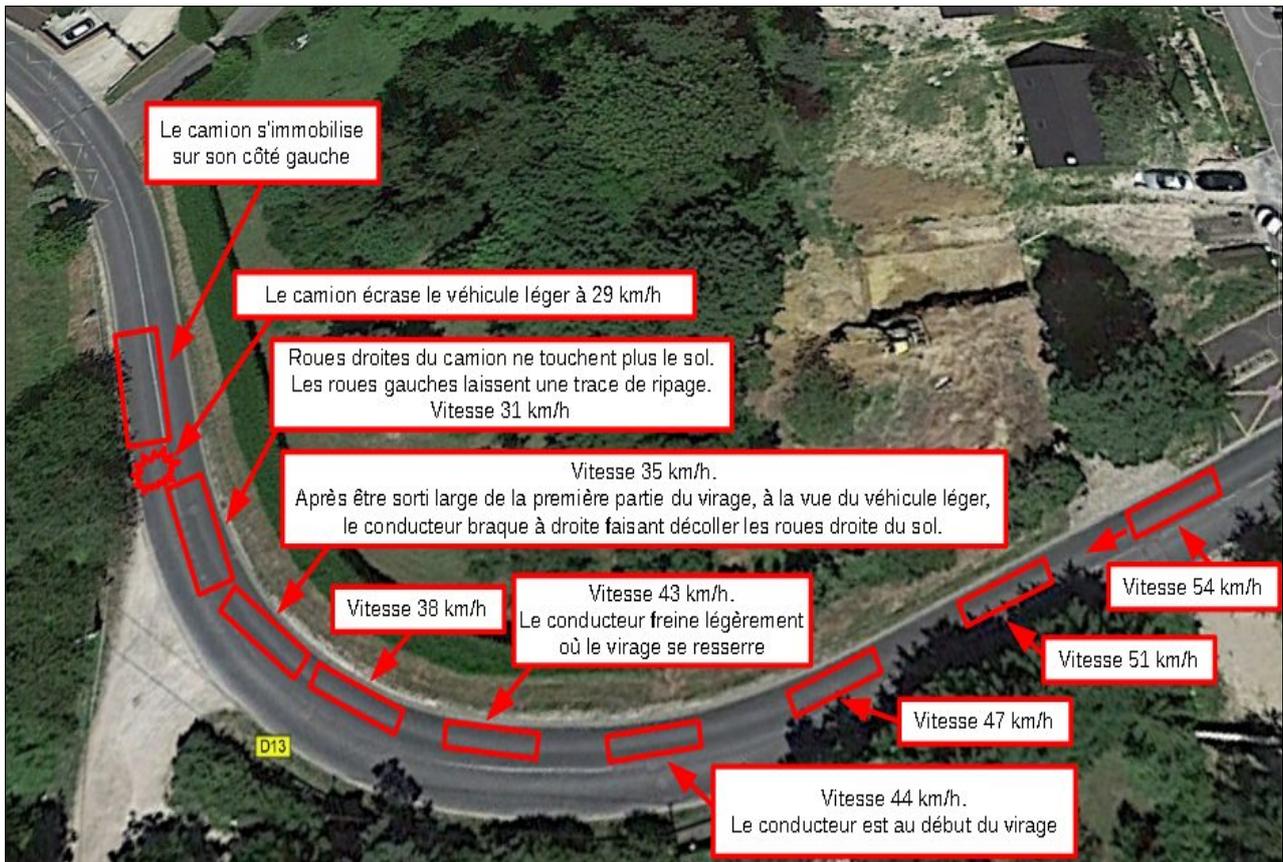
Figure 25 : positions du camion avant le choc contre le véhicule léger et son immobilisation (positions données seconde par seconde)
 (image Google Earth légendée BEA-TT)
