**RAPPORT
D'ENQUÊTE TECHNIQUE**
**sur la collision entre
un train express régional
et un ensemble routier surbaissé
survenue le 16 octobre 2019
sur le passage à niveau n° 70
à Boulzicourt (08)**

Décembre 2021

Titre du document : Rapport d'enquête technique sur la collision entre un train express régional et un ensemble routier surbaissé survenue le 16 octobre 2019 sur le passage à niveau n° 70 à Boulzicourt (08)
Affaire n° BEATT-2019-14

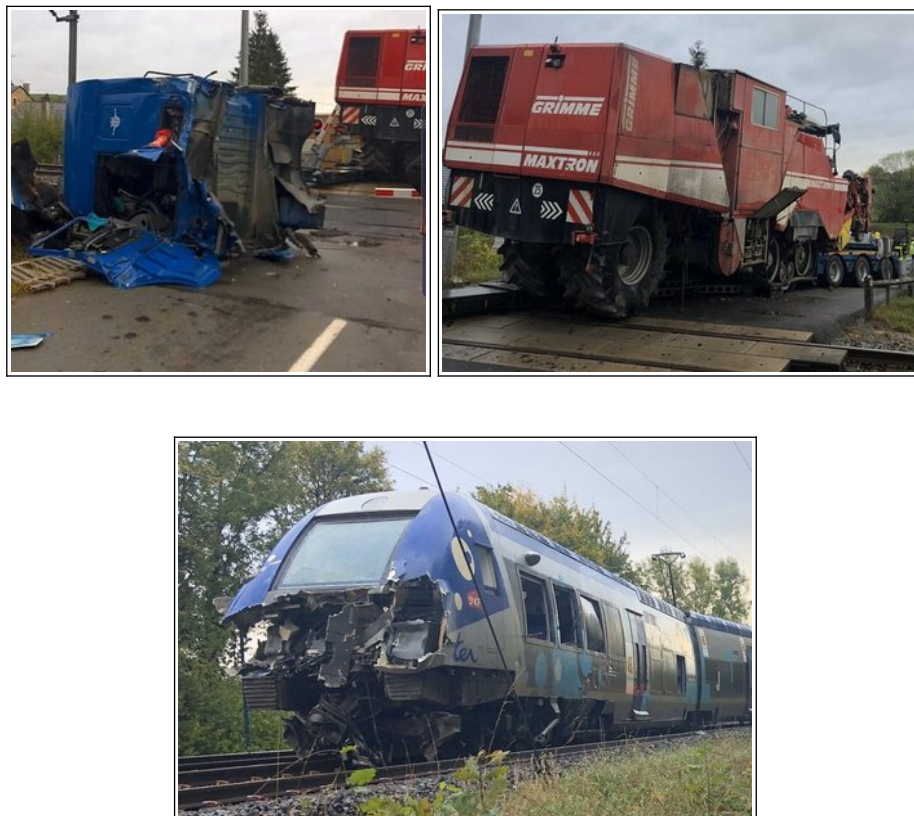
Figure 4 : la cabine du tracteur, la machine agricole transportée et l'avant du train après l'accident
 photos SNCF

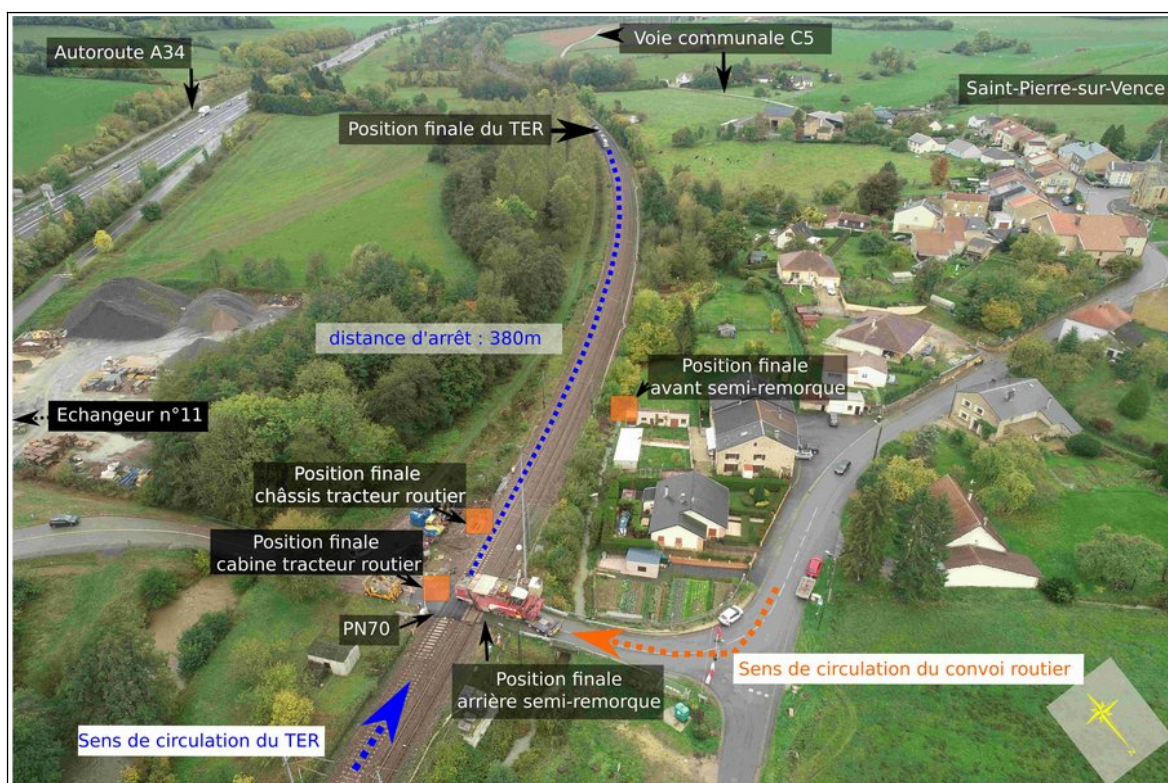
Sous le choc, la cabine et le châssis du poids lourd se sont désolidarisés et ont été projetés sur la gauche de la voie ferrée dans le sens de circulation du train, le châssis venant percuter un poteau supportant une caténaire. Le col de cygne, partie avant de la semi-remorque, s'est détaché de l'arrière de la semi-remorque. Il a été projeté plusieurs mètres en aval du passage à niveau, en contrebas du talus à droite dans un terrain d'un riverain. L'arrière de la semi-remorque, resté sur le passage à niveau, a légèrement pivoté et portait toujours l'engin agricole.

Figure 13 : photo illustrant les positions finales du VL et du TER après le choc
image initiale Gendarmerie nationale, légendée BEA-TT

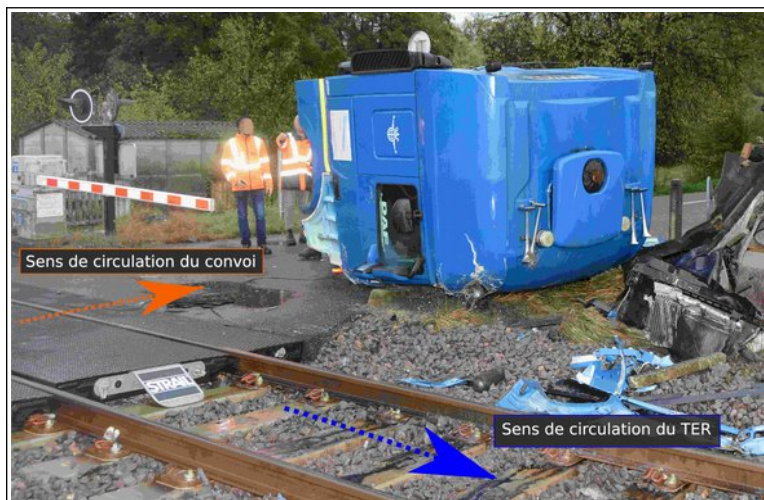
Le tracteur routier a subi d'importants dommages lors du choc. La cabine de conduite s'est détachée du châssis.

Figure 21 : vue des dégâts sur la cabine du tracteur routier
photo Gendarmerie nationale, légendée BEA-TT

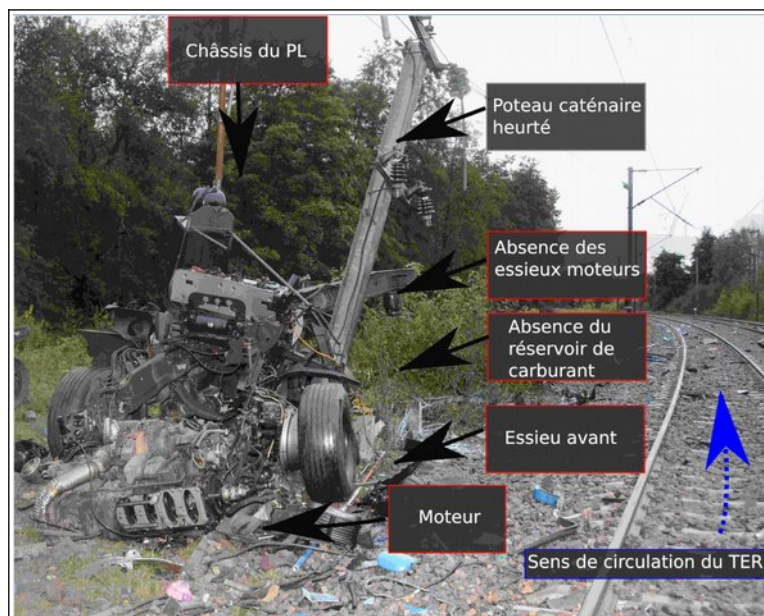
Figure 22 : vue des dégâts sur le châssis du tracteur routier
photo Gendarmerie nationale, légendée BEA-TT

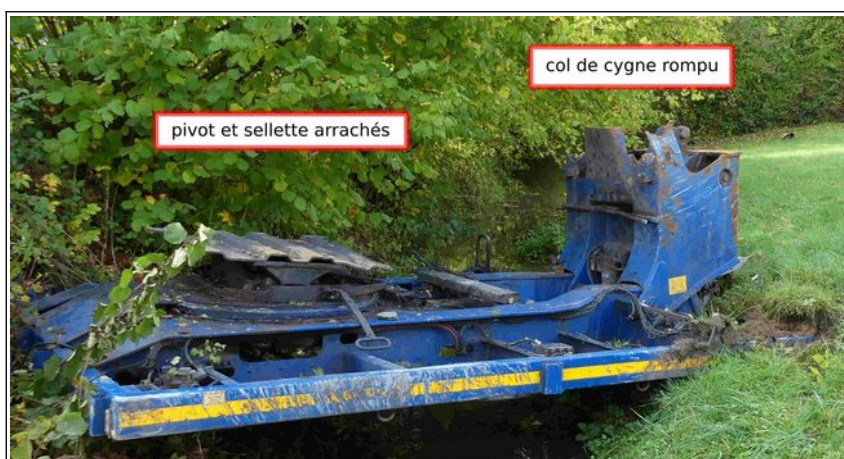
La partie avant a été projetée plusieurs mètres en aval du PN, en contrebas du talus, dans le jardin d'un riverain.

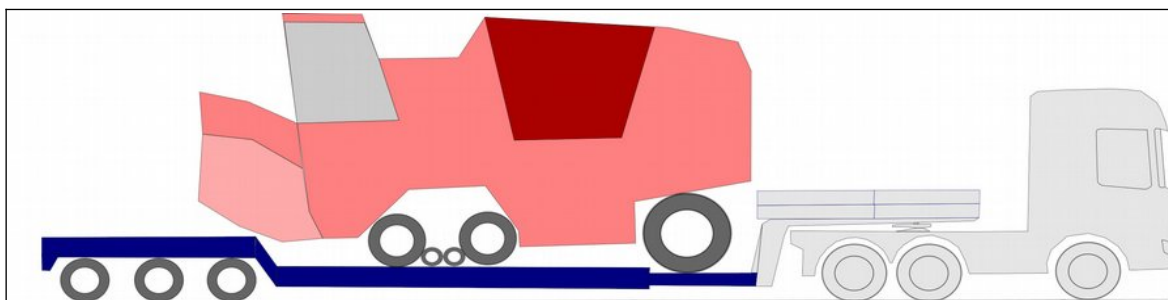
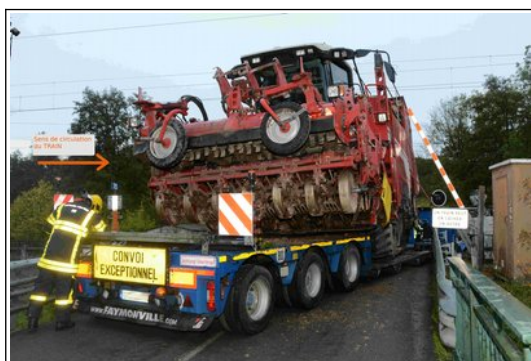
La partie arrière de la semi-remorque portant l'engin agricole a été peu endommagée par le choc. Elle a légèrement ripé, modifiant la position de l'engin agricole transporté, qui, n'ayant pas été heurté par le train, a pu être évacué du site de l'accident sans dommage.

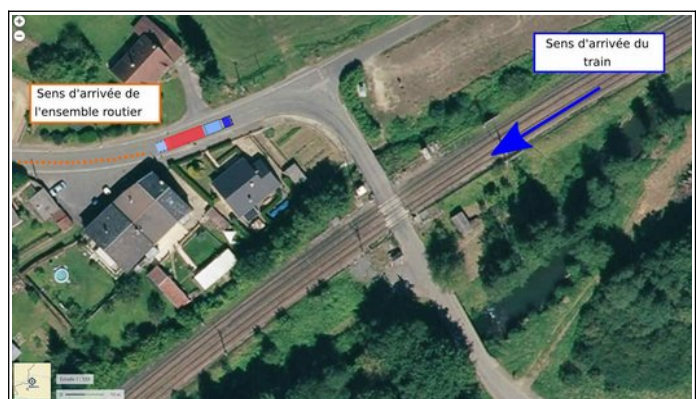
Au début du dernier virage à droite, 60 mètres avant le PN n° 70, le poids lourd marque l'arrêt pendant 6 secondes.

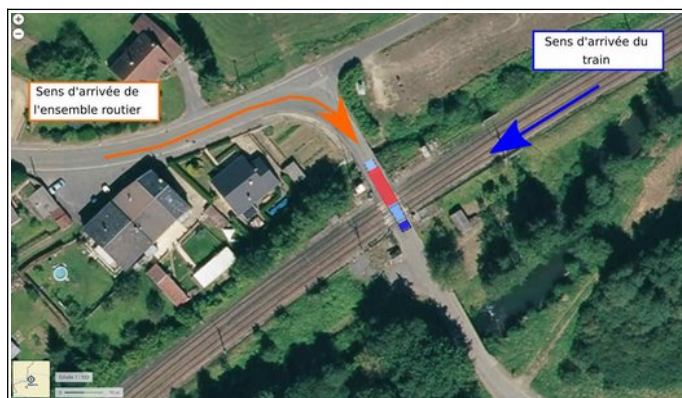
L'immobilisation du poids lourd sur le PN apparaît dans le chronotachygraphe.

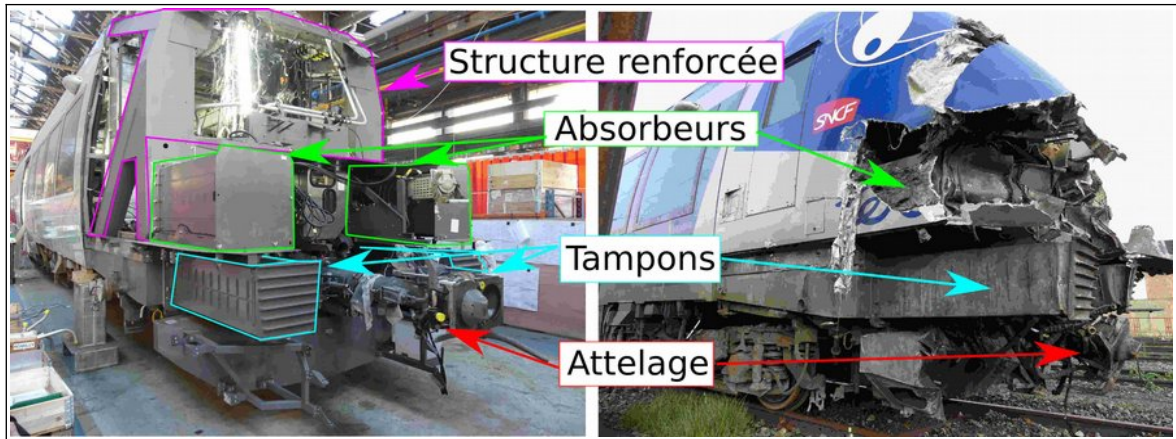
Figure 30 : photo de l'avant d'une motrice équivalente et de la motrice accidentée
photos et légende BEA-TT
