**RAPPORT
D'ENQUÊTE TECHNIQUE**
**sur la sortie de route
d'un autocar FlixBus
survenue le 3 novembre 2019
sur l'autoroute A1
à Estrées-Deniécourt (80)**

Mars 2022

N° ISRN : EQ-BEAT—22-3--FR
Affaire n° BEATT-2019-15

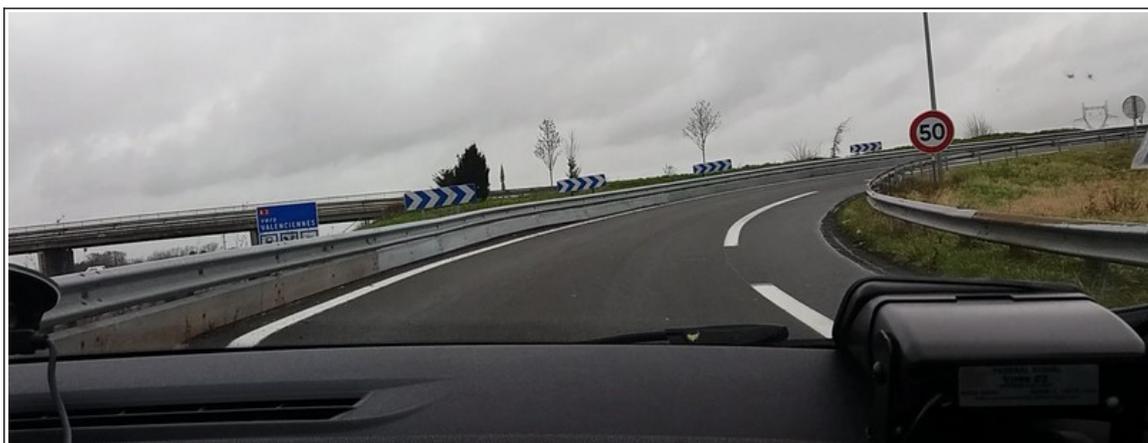
Dans la courbe, à quelques mètres de la limitation de vitesse à 50 km/h, un conducteur circulant à 70 km/h qui n'anticipe pas cette nouvelle limitation de vitesse et la giration associée est obligé de freiner fortement pour éviter de sous-virer, c'est-à-dire de déraper par les roues avant, vers l'extérieur du virage. On peut remarquer sur la photo ci-dessous qu'une bande dérasée, d'environ 2 m de large, est présente uniquement à l'intérieur du virage. La barrière métallique de sécurité localisée en limite de chaussée rend celle à

l'extérieur de la courbe inexistante. Si la largeur de chaussée est pratiquement constante et a une largeur de 4,5 m, cette disposition prête à interrogation.

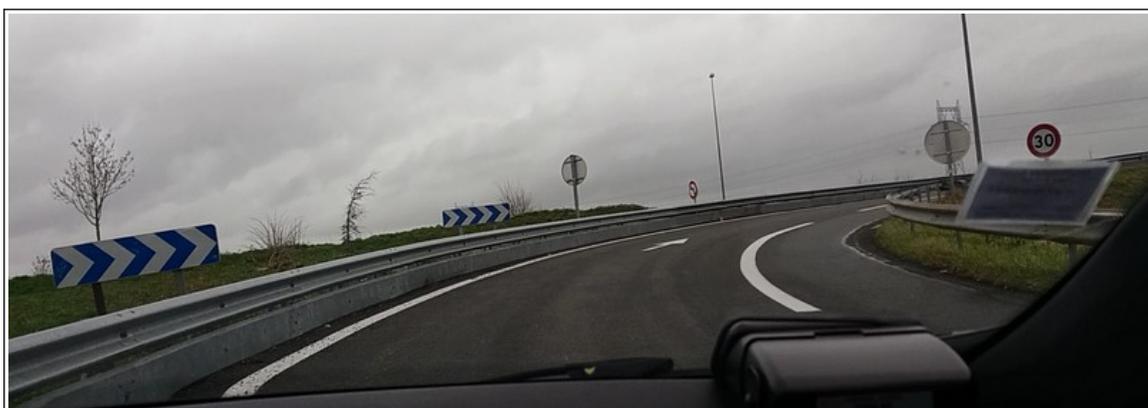
Le panneau de limitation de vitesse à 30 km/h est positionné en milieu de virage à droite. Ainsi, un véhicule abordant la courbe à 70 km/h doit freiner pour diminuer sa vitesse de 40 km/h sur une distance de 110 m, représentant une décélération moyenne de 1 m/s².

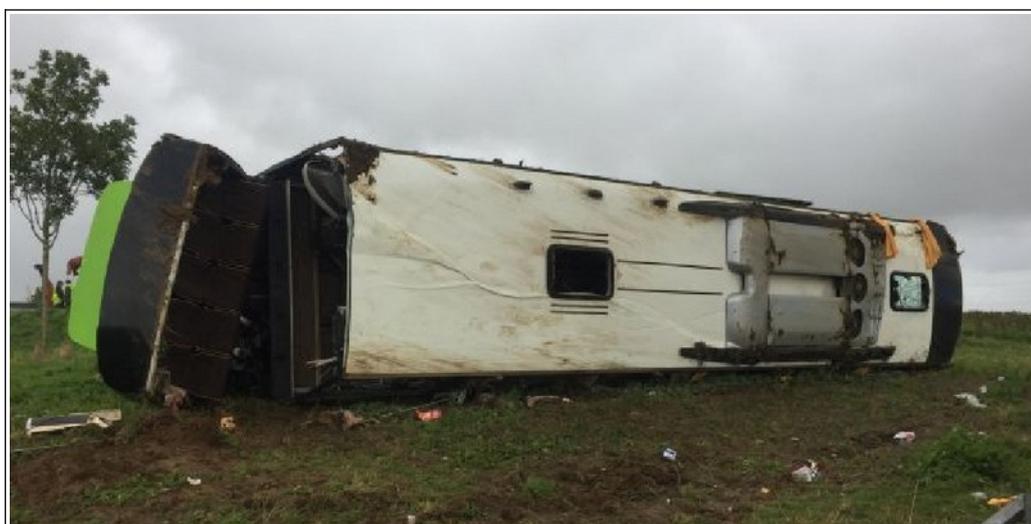
Lors de cette sortie de route, l'autocar s'est renversé et s'est immobilisé sur son côté droit dans le talus enherbé bordant la bretelle de sortie.

Figure 10 : L'autocar immobilisé sur le côté droit (source Gendarmerie)

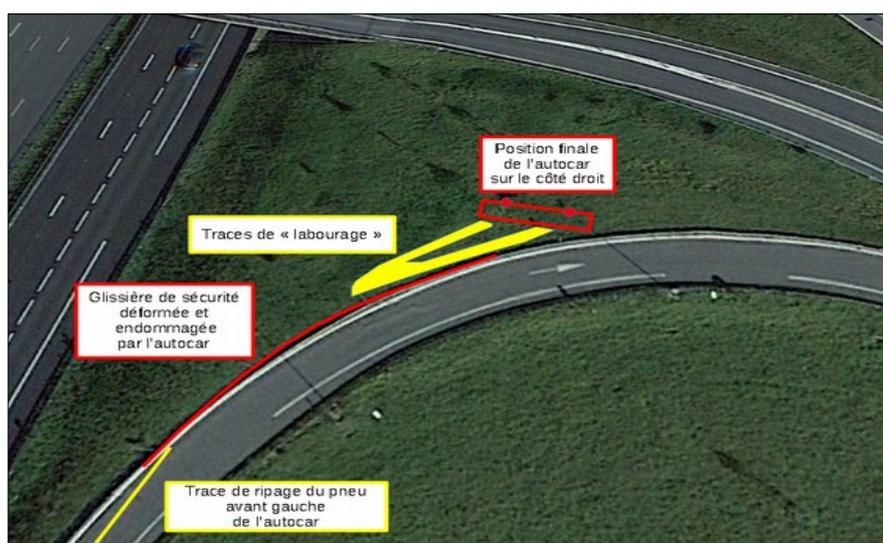
La glissière de sécurité et l'écran moto sont déformés et leurs supports arrachés du sol sur plusieurs mètres.

Figure 11 : État des lieux après l'accident
(image Google Earth – légende BEA-TT)

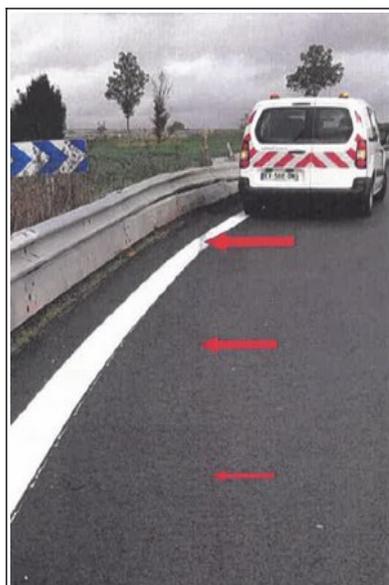
Une trace de ripage de pneu est présente sur quelques mètres en amont du point à partir duquel la glissière de sécurité est détériorée. Compte tenu de la géométrie de la bretelle et des différentes traces et position de l'autocar, la trace laissée sur le bitume est probablement celle du pneumatique de la roue avant gauche.

Figure 12 : Traces de ripage de pneu avant le 1^{er} impact contre la glissière de sécurité
(source Gendarmerie nationale)

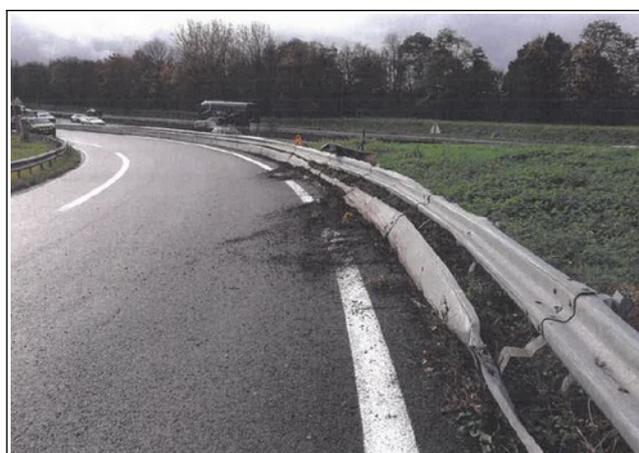
Figure 13 : Glissière de sécurité endommagée au niveau des premiers mètres après l'impact
(photo prise dans le sens opposé au sens de circulation – source Gendarmerie nationale)

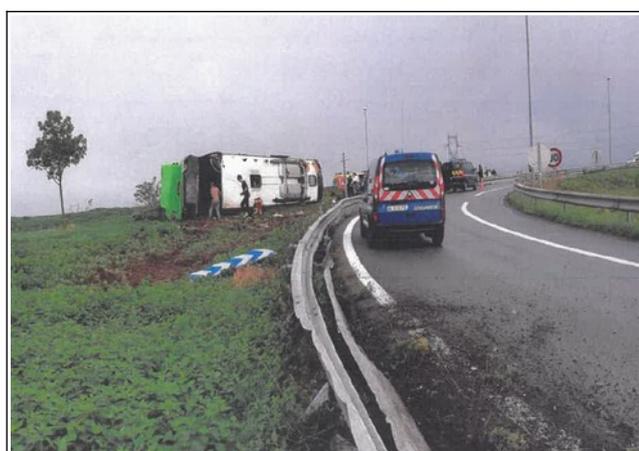
Figure 14 : Glissière de sécurité endommagée au niveau des premiers mètres après l'impact
(photo prise dans le sens de circulation – source Gendarmerie nationale)

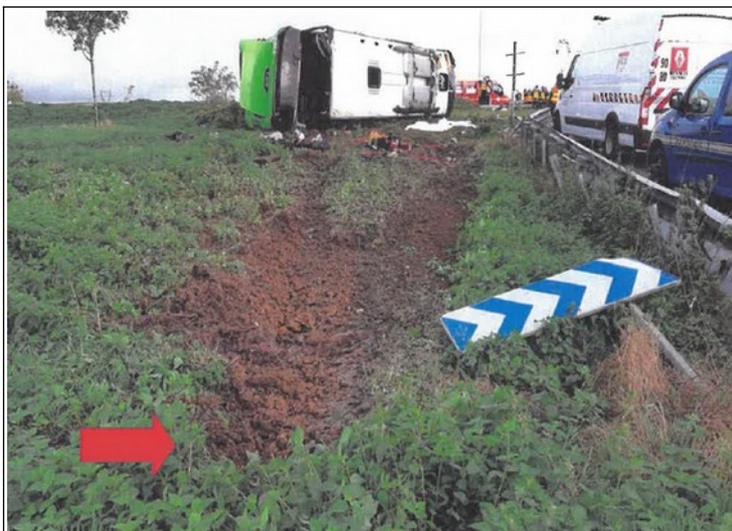
Figure 15 : Traces de ripage sur le talus enherbé
(la flèche rouge indique le début des traces – source Gendarmerie nationale)

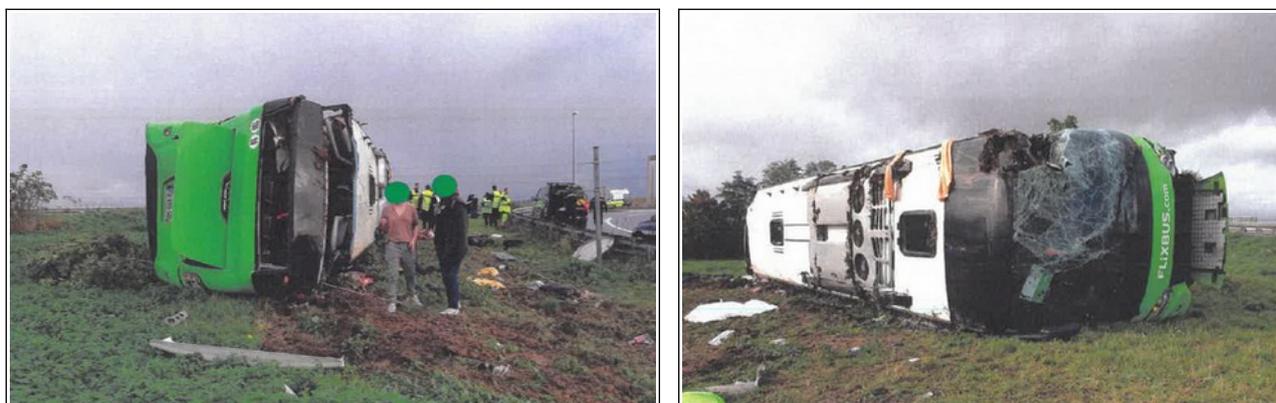
Figure 16 : Vues de l'arrière et de l'avant de l'autocar immobilisé
(source Gendarmerie nationale)

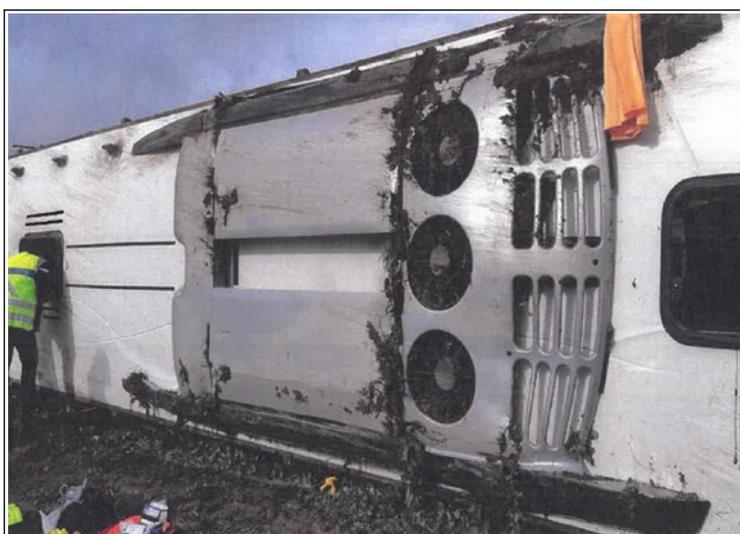
Figure 17 : Vue du toit de l'autocar
(avec traces de frottement et présence de terre – source Gendarmerie nationale)

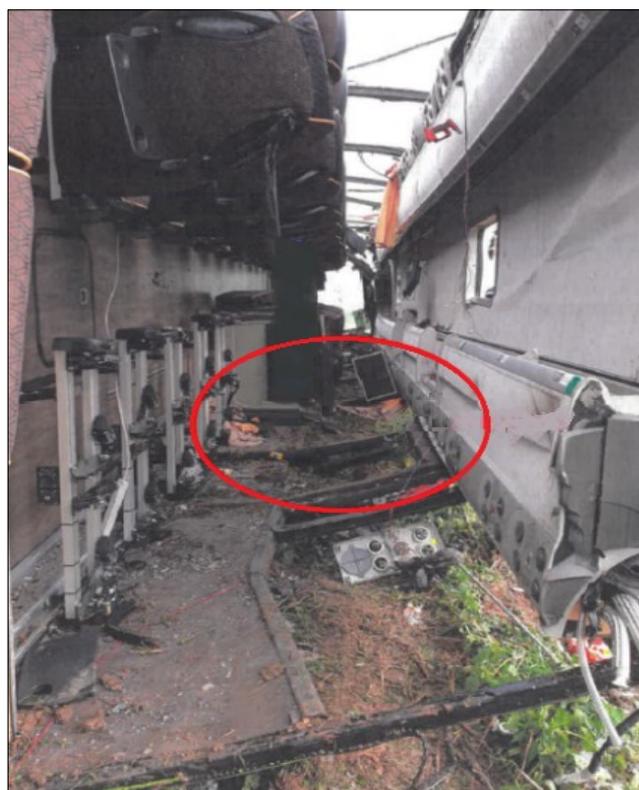
Des passagers ont été éjectés de l'autocar. Un des passagers s'est retrouvé incarcéré entre l'autocar et le sol et a perdu l'usage de ses bras et jambes.

Figure 19 : Vue de l'intérieur de l'autocar
avec emplacement de la personne découverte incarcérée
(source Gendarmerie nationale)

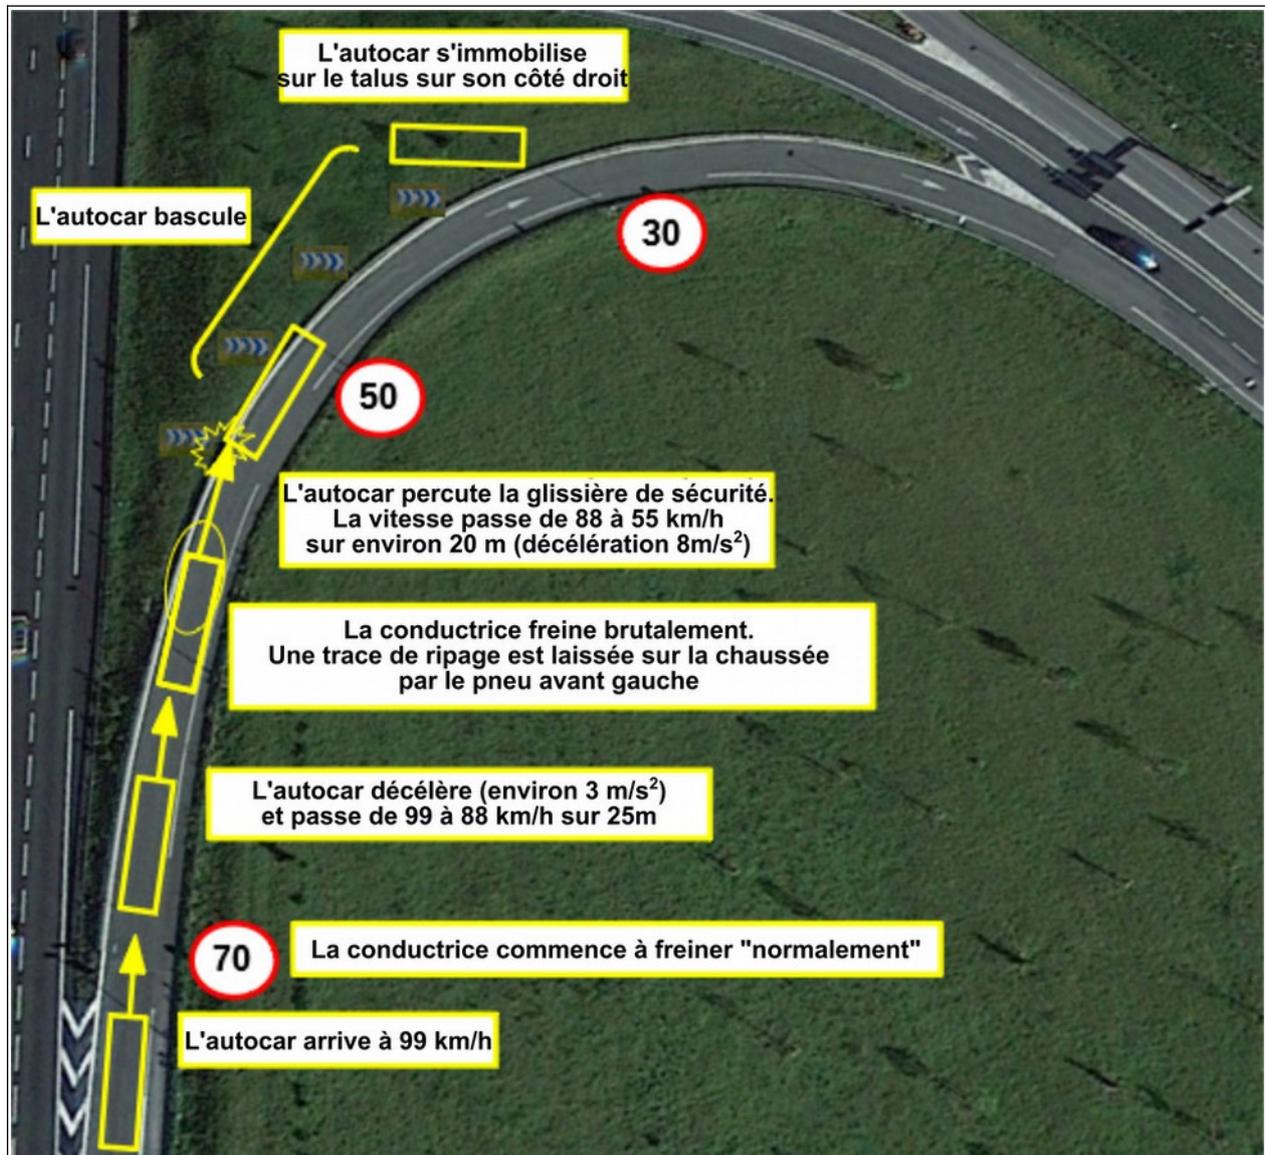
Figure 24 : L'autocar pendant les secondes précédant l'accident
(image Google Earth – légende BEA-TT)

Ces réactions ne suffisent pas à maintenir l'autocar sur la chaussée humide, malgré une décélération forte de 99 km/h à 55 km/h. Le véhicule enfonce la glissière de sécurité puis se retourne.
