**RAPPORT  
D'ENQUÊTE TECHNIQUE**  
**sur la collision par rattrapage  
de deux rames de tramway  
survenue le 2 décembre 2019  
à Montpellier (34)**

Avril 2022

Titre du document : Rapport d'enquête technique sur la collision par rattrapage de deux rames de tramway survenue le 2 décembre 2019 à Montpellier (34)

Affaire n° BEATT-2019-14

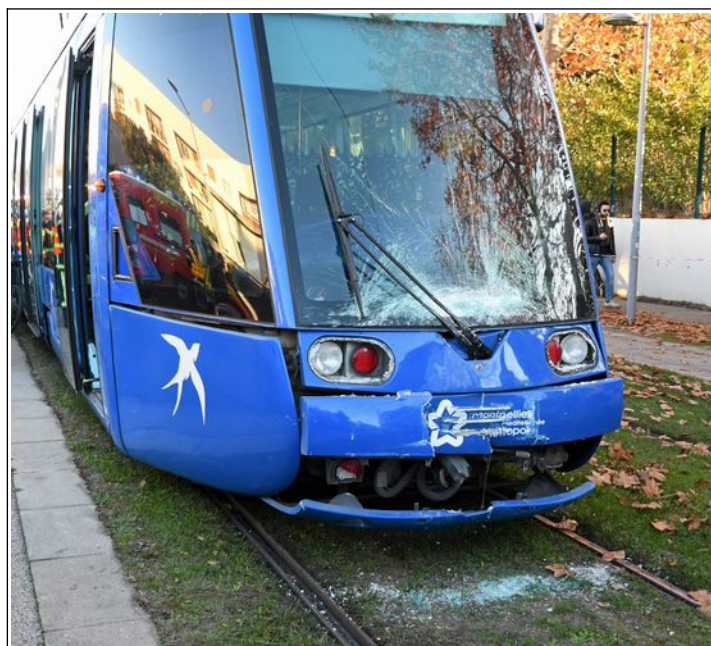
**Figure 3 - Tramway tamponneur n° 2028 peu après la collision** (photo TaM)

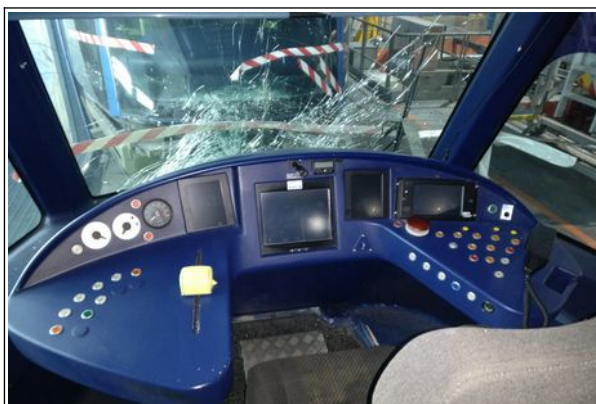
Les cabines percutées ainsi que les châssis des deux tramways sont endommagés.

Figure 20 - Cabine du tramway tamponneur n° 2028 (photo BEA-TT)

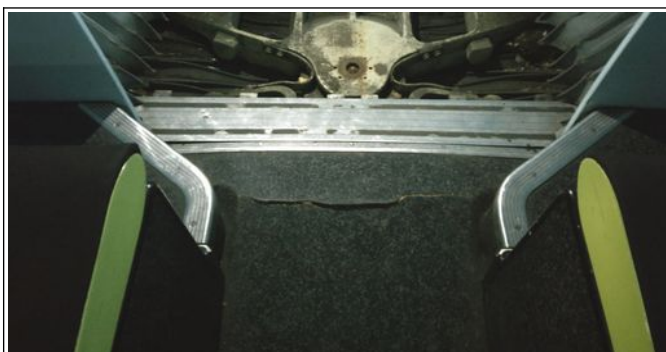
Figure 21 - Déformation du châssis au niveau de la nacelle du tramway n° 2028 (photo BEA-TT)

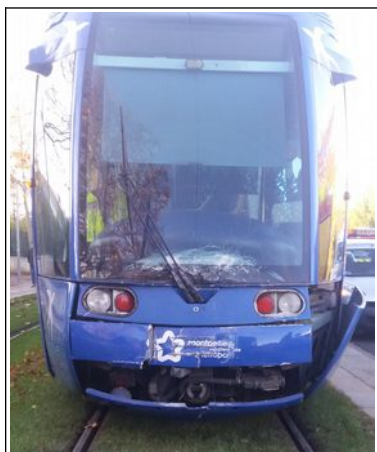
Figure 22 - Cabine du tramway percuté n° 2012 (photo TaM)

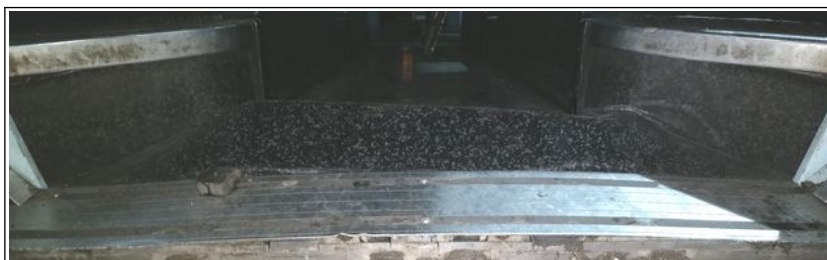
Figure 23 - Déformation du châssis au niveau de la nacelle du tramway n° 2012 (photo BEA-TT)

Alstom a été mandaté par l'exploitant TaM afin de réaliser une expertise des deux tramways. Les bogies ne présentent pas de dommage significatif visible. Les structures quant à elles ont été impactées au niveau du châssis d'une nacelle sur chaque tramway et des cabines concernées par l'impact.

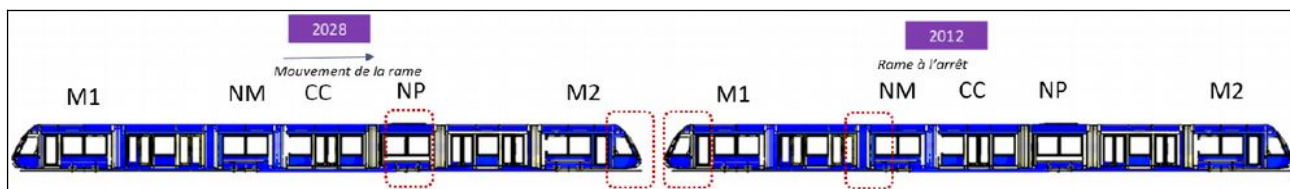
Figure 24 - Localisation des principaux dégâts matériels sur les tramways (encadrés rouges) (source : TaM)

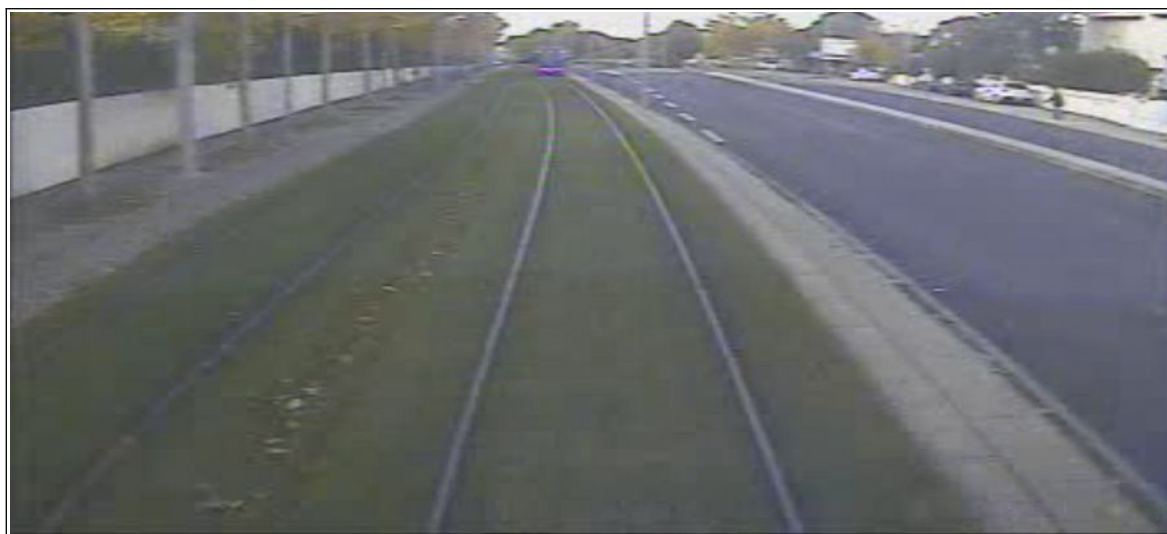
**Figure 36 - État de la voie devant le tramway n° 2028 – milieu du freinage**  
(vidéo frontale du tramway n° 2028)

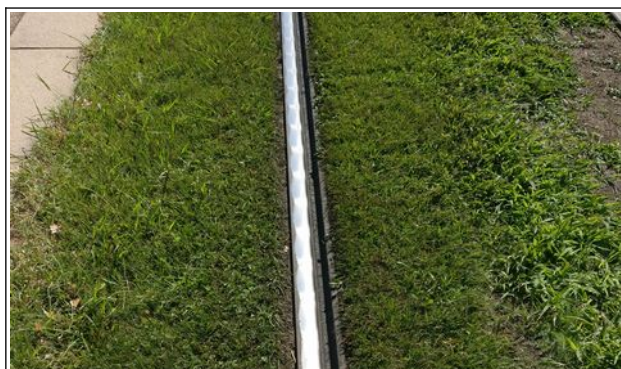
L'usure ondulatoire est un phénomène d'usure périodique qui apparaît principalement sur la table de roulement des rails, sous forme d'une alternance de zones brillantes et mates. Elle se définit par la longueur entre deux zones similaires et par l'amplitude entre la hauteur de la zone la plus élevée (bosse) celle de la zone la plus basse (creux). Ses principales conséquences sont sonores et vibratoires. Ce défaut se corrige par meulage. Elle a lieu en sortie de station ou en sortie de courbe, car ce sont des zones d'accélération, ou dans les zones de freinage.

**Figure 48 - Usure ondulatoire du rail dans la zone du freinage avant la collision** (photo BEA-TT)

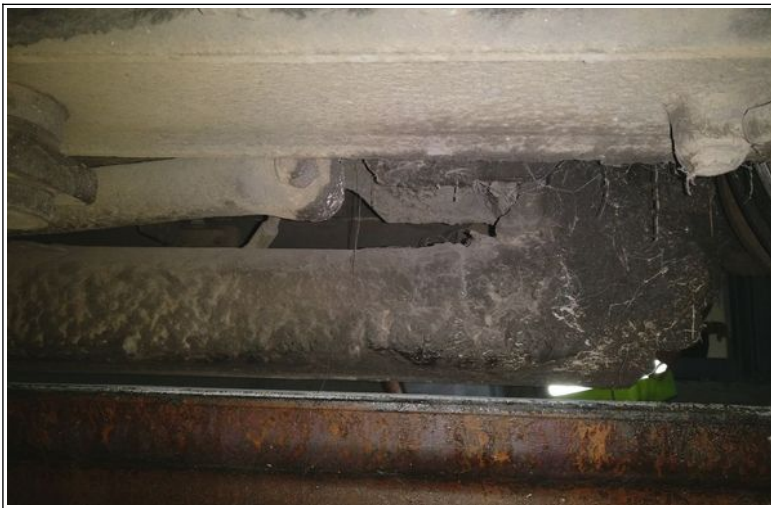
**Figure 51 - Patin magnétique couvert de graisse, tramway n° 2028, septembre 2020** (photo BEA-TT)

La présence d'agglomérats graisseux sur le bogie, notamment au niveau des patins magnétiques et des graisseurs de boudins, ne peut que conduire à leur chute, potentiellement initiée par des défauts d'infrastructure, des phases de traction - freinage, des mouvements de patins magnétiques volontaires ou automatiques lors de phase de freinage, voire des frottements avec la roue...

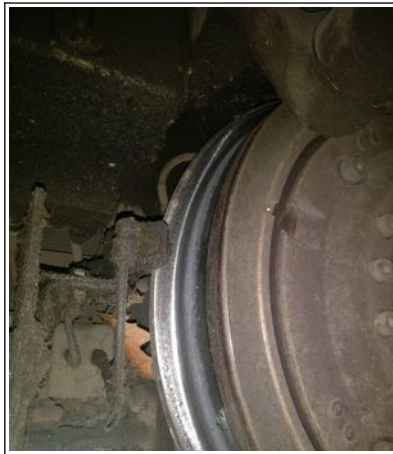
**Figure 53 - Tramway n° 2028, août 2020** (photo BEA-TT)

Pour le tramway n° 2028 et le jour de l'accident, l'état du système de graissage de boudins n'a pu être déterminé précisément. Néanmoins, la figure 53, prise 9 mois après l'immobilisation du tramway n° 2028 suite à l'accident, permet de supposer un état pouvant être proche de celui constaté sur la figure 54.

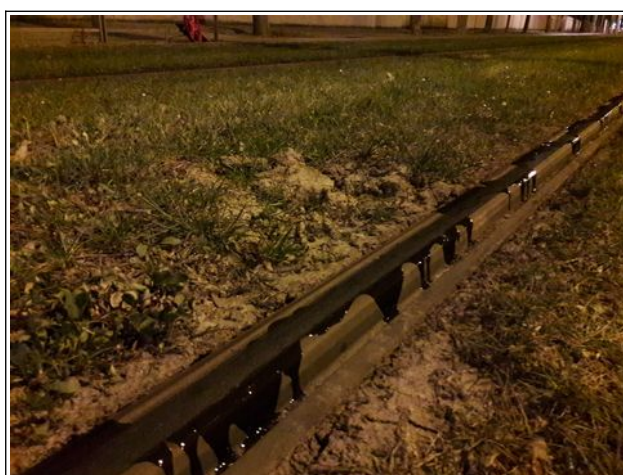
**Figure 57 - État du rail graissé** (photo BEA-TT)
