**RAPPORT
D'ENQUÊTE TECHNIQUE
sur le naufrage du PAMPERO
bateau de transport
de matières dangereuses
survenu sur le Rhône
lors de la rupture d'une porte
de l'écluse de Sablons (Isère)
le 18 février 2020**

Décembre 2021

Titre du document : Rapport d'enquête technique sur le naufrage du PAMPERO bateau de transport de matières dangereuses survenu sur le Rhône, lors de la rupture d'une porte de l'écluse de Sablons (Isère), le 18 février 2020

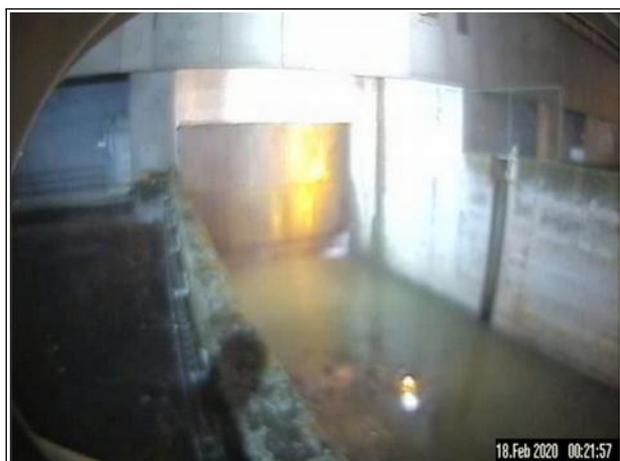
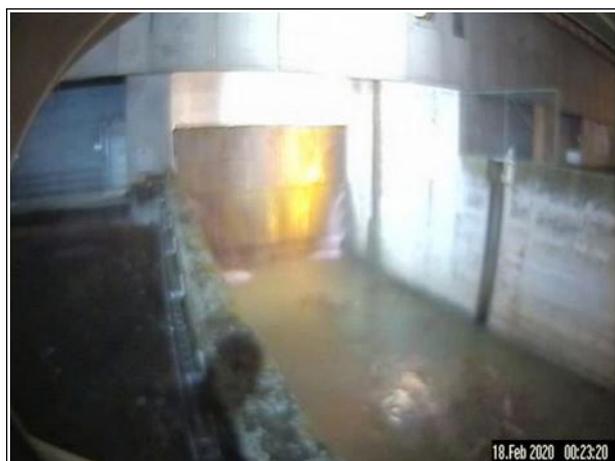
Au cours du remplissage du sas, des fuites commencent à être détectables à 0 h 21 min en rive gauche et peu après 0 h 22 min en rive droite, puis deviennent plus visibles.

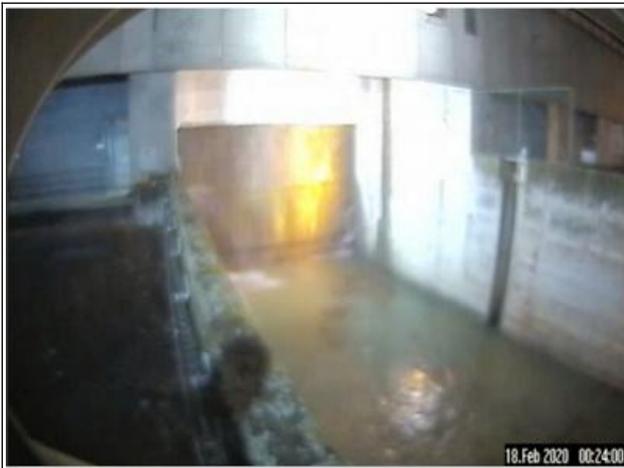
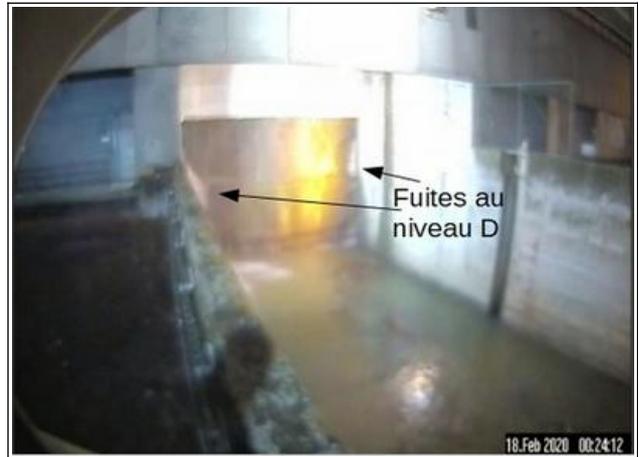
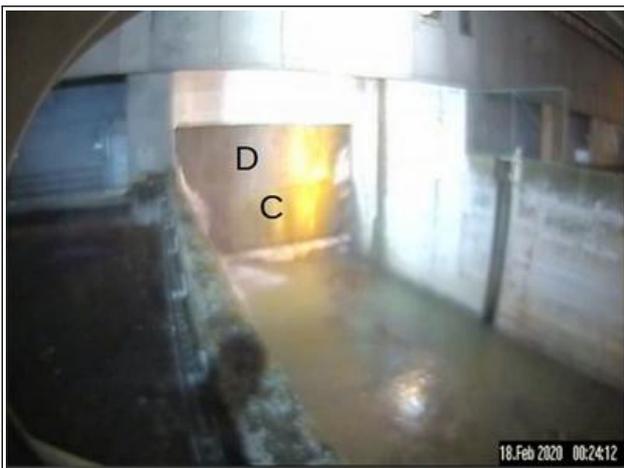
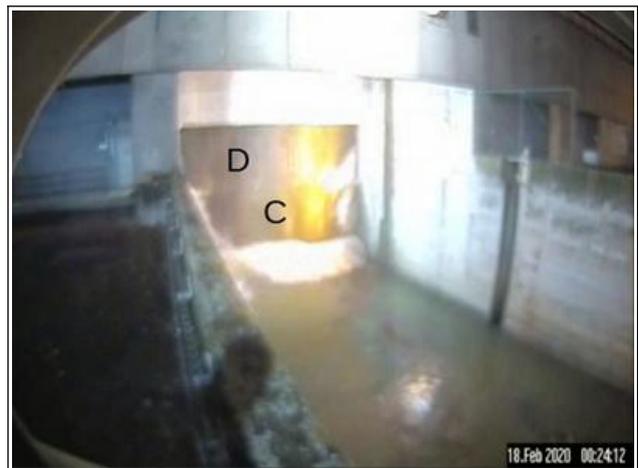
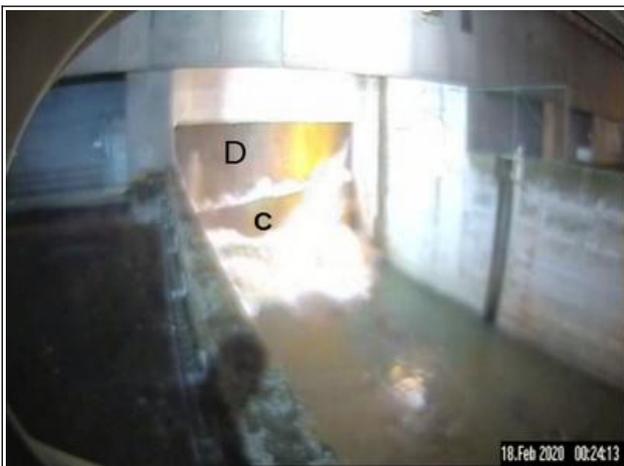
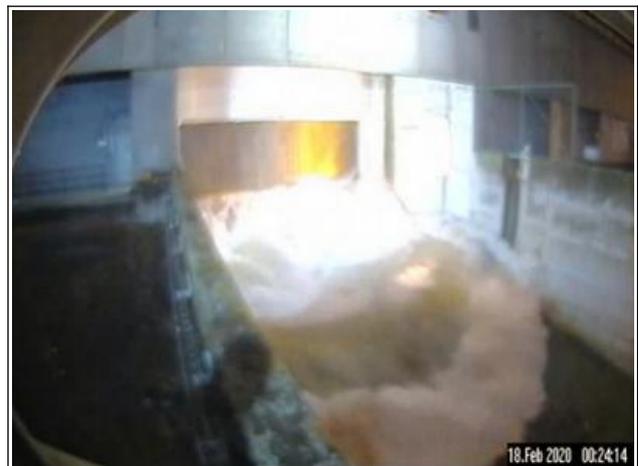
Juste avant la rupture de l'élément C, on décèle sur la vidéo un phénomène de bombement de la porte ou de recul de celle-ci, de la rive droite vers la rive gauche.

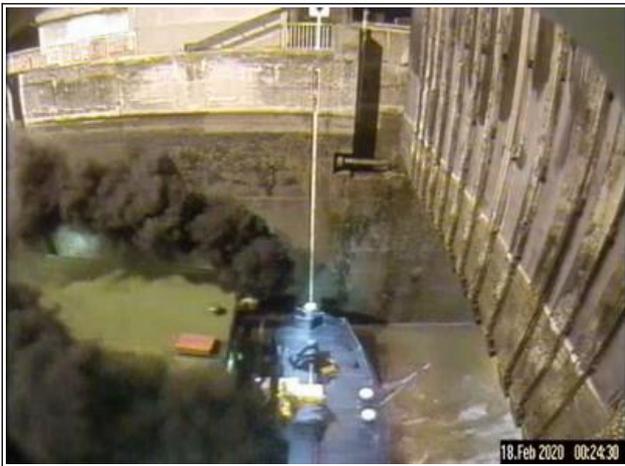
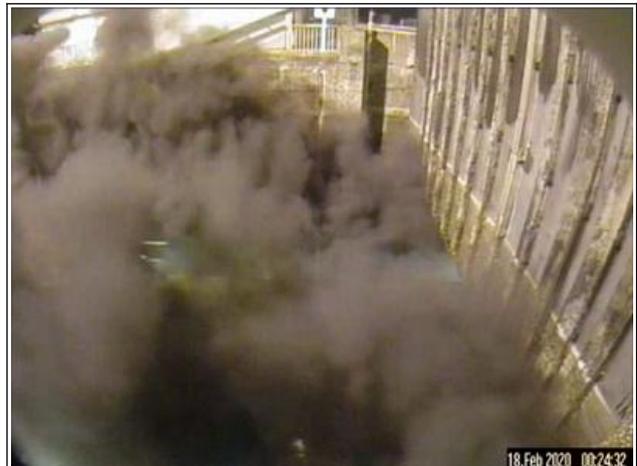
À 0 h 24 min 32 s, soit 20 secondes après la rupture de la porte, le bateau, entraîné en marche arrière par le courant créé, commence à passer sous le pare-choc, plein gaz.

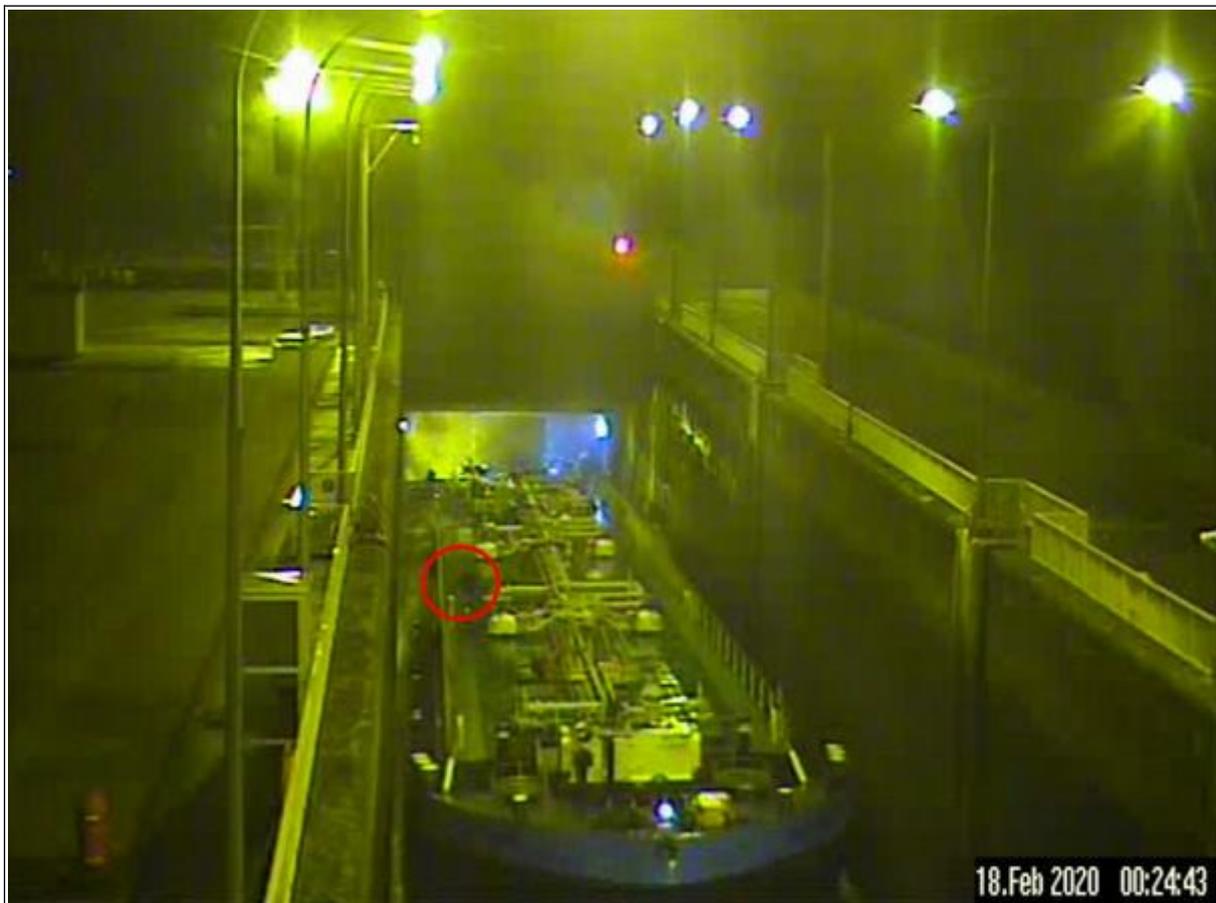
À 0 h 24 min 38 s, la timonerie percute la structure en haut de la porte, puis bascule vers l'avant et est arrachée. Le bateau semble se plier ensuite lorsque le reste de sa structure passe sur la chute d'eau. Pendant ce temps, les 2 membres d'équipage sont sur le pont en train de courir vers l'avant, l'un d'eux chute puis continue sa course.

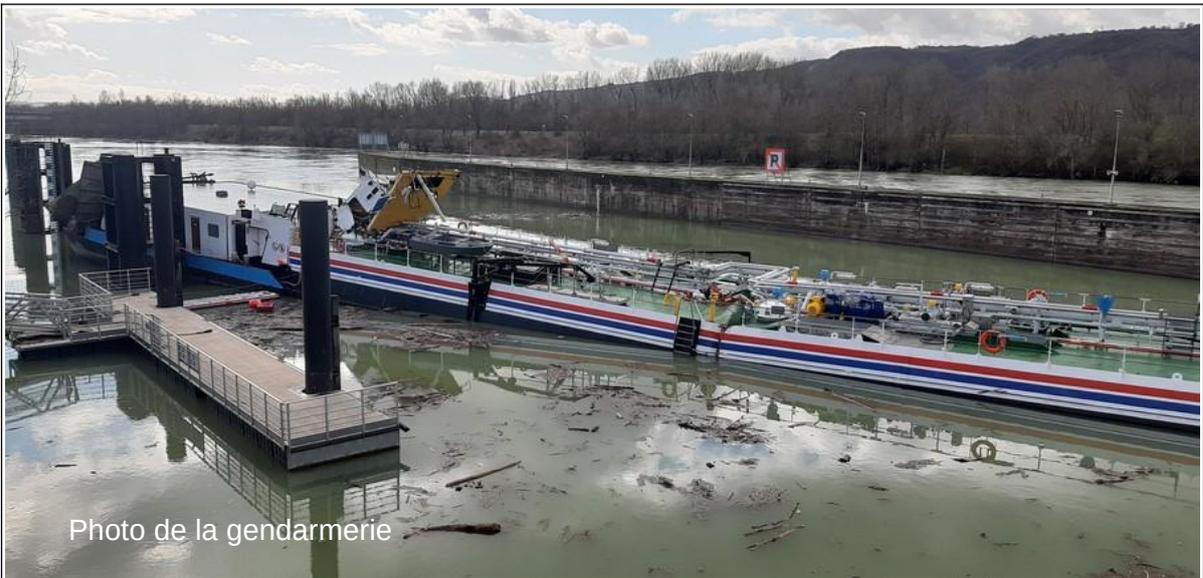
Photo de la gendarmerie

À l'arrivée des secours, l'équipage a évacué le bateau et rejoint la rive par ses propres moyens. Le bateau est, moteurs arrêtés, au travers du garage aval de l'écluse, en diagonale entre le mur guide et le duc d'Albe et appuyé contre ce dernier. L'élément supérieur de la porte de l'écluse est encastré sur l'arrière du bateau et va y être attaché par les secours afin d'éviter qu'il ne tombe à l'eau. Plusieurs fuites de gaz sont détectées. La timonerie est arrachée et est retournée vers l'avant du bateau, elle est tombée sur les tuyauteries associées aux cuves de gaz situées à l'arrière en les endommageant. Le bateau est plié sur le tiers arrière, ce qui donne à la structure une légère forme en V. La coque présente une voie d'eau à l'avant et certains compartiments sont noyés.

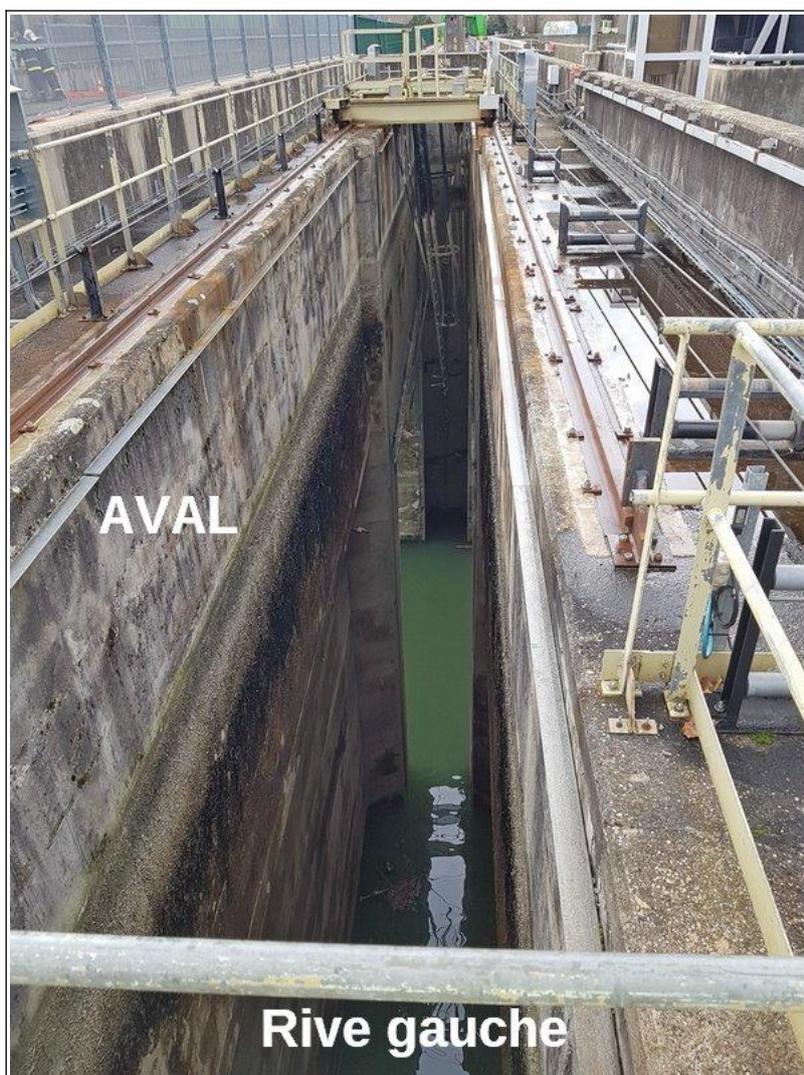
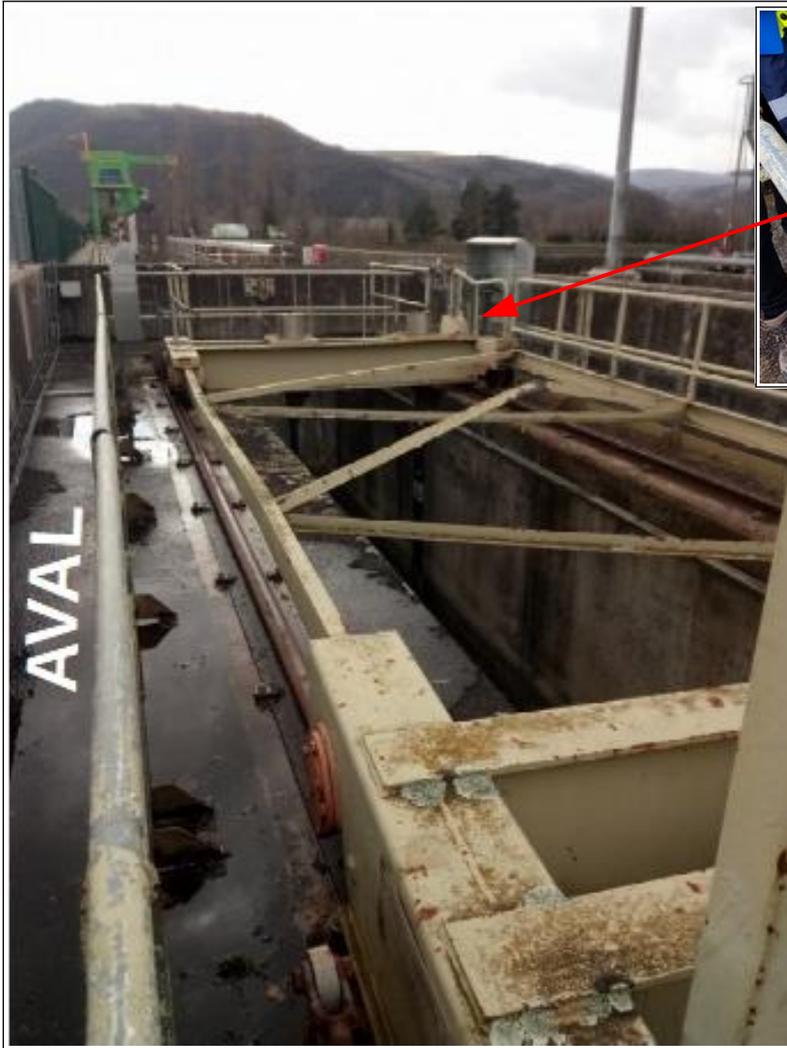
On constate une cassure au niveau du support de roulement amont rive droite du petit chariot.

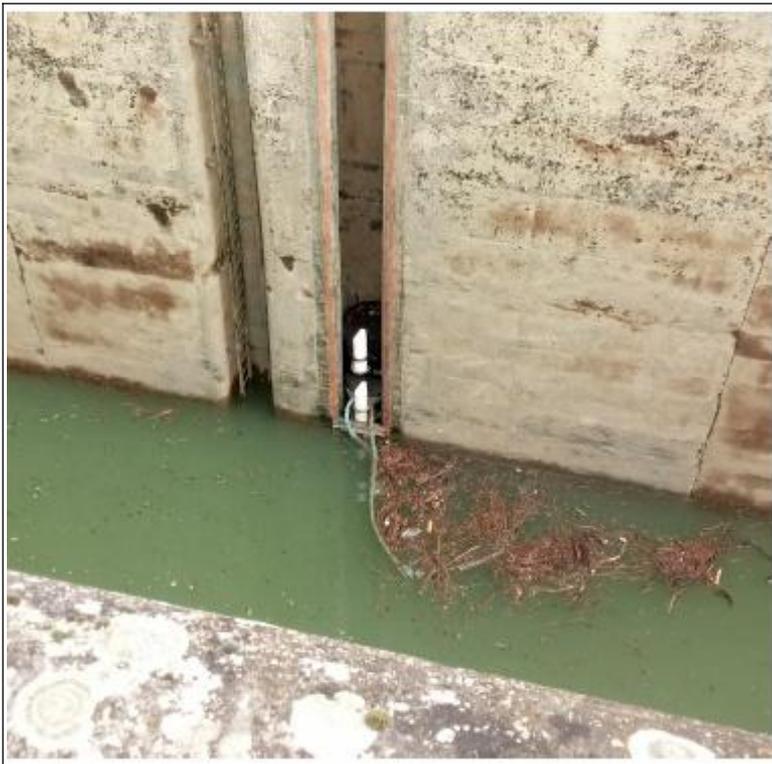
Le petit chariot paraît positionné au droit des capteurs de fin de course, il semble être dans une position correspondant à un état de porte fermée, ce que la CNR a confirmé (voir ci-après).

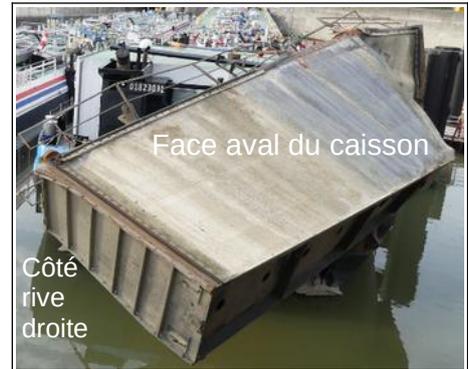
Caisson D encastré sur le bateau
Côté rive droite du caisson, les supports des bretelles de liaison ont rompu.

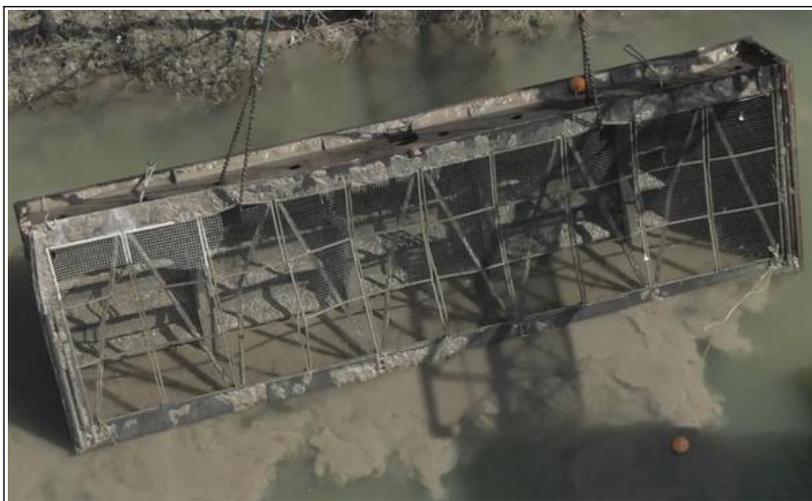
Sortie du caisson C de l'eau à l'aide d'une grue – vidéo CNR.
Ci-contre, caisson C sorti – photo BEA-TT

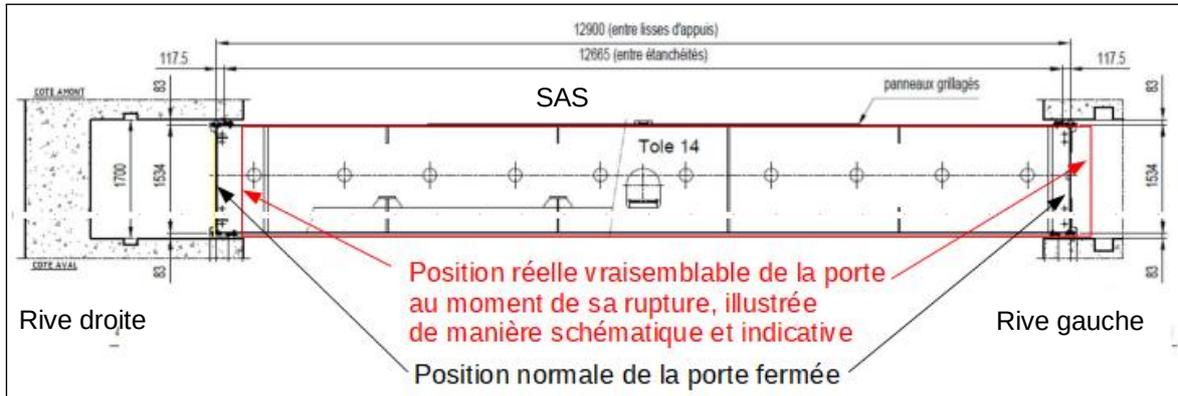
Tout laisse à penser donc que, lorsqu'elle a rompu, la porte n'était pas dans la position nominale d'une porte fermée, en étant engagée d'environ 1 m, au lieu de 50 cm, dans la rainure en rive gauche. Tout laisse à penser également que cette position pourrait être à peu près celle que la porte a atteinte lorsque l'automate a considéré qu'elle était fermée. Autrement dit, elle se serait arrêtée sans sortir suffisamment de la rainure en rive gauche et donc sans s'insérer suffisamment dans la rainure en rive droite.

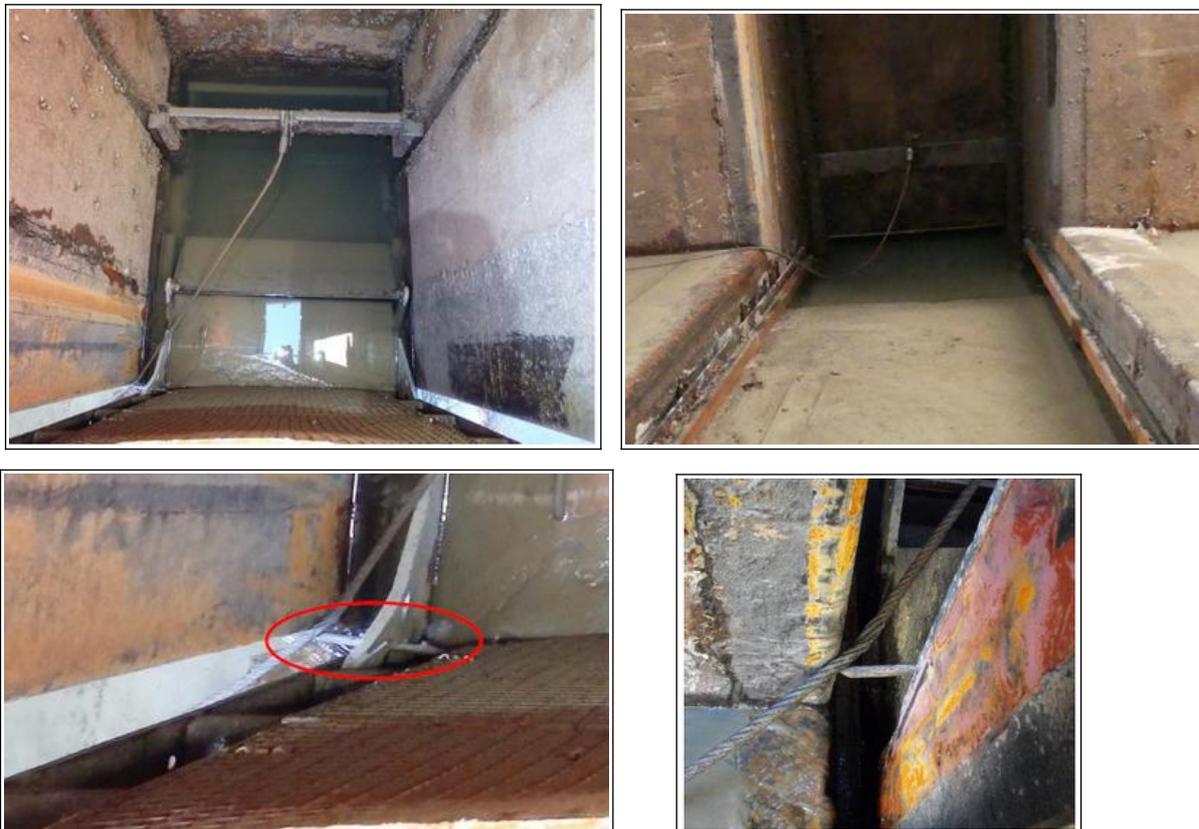
On aperçoit une sorte de tige, entre la rainure et le caisson de la porte, perpendiculaire à ce dernier. La CNR a précisé au BEA-TT qu'il s'agit en fait d'un morceau de bois. Celui-ci semble aussi bizarrement placé qu'il paraît misérablement petit. Il paraît peu vraisemblable qu'il ait pu contribuer au blocage de la porte lorsqu'elle s'est fermée.
