**RAPPORT
D'ENQUÊTE TECHNIQUE**
sur le heurt d'agents
de maintenance de l'infrastructure
par un TER
à Schiltigheim (67)
le 18 mars 2020

Juillet 2022

Organisme auteur : Bureau d'Enquêtes sur les Accidents de Transport Terrestre (BEA-TT)

N° ISRN : EQ-BEAT—22-5--FR
Affaire n° BEATT-2019-14

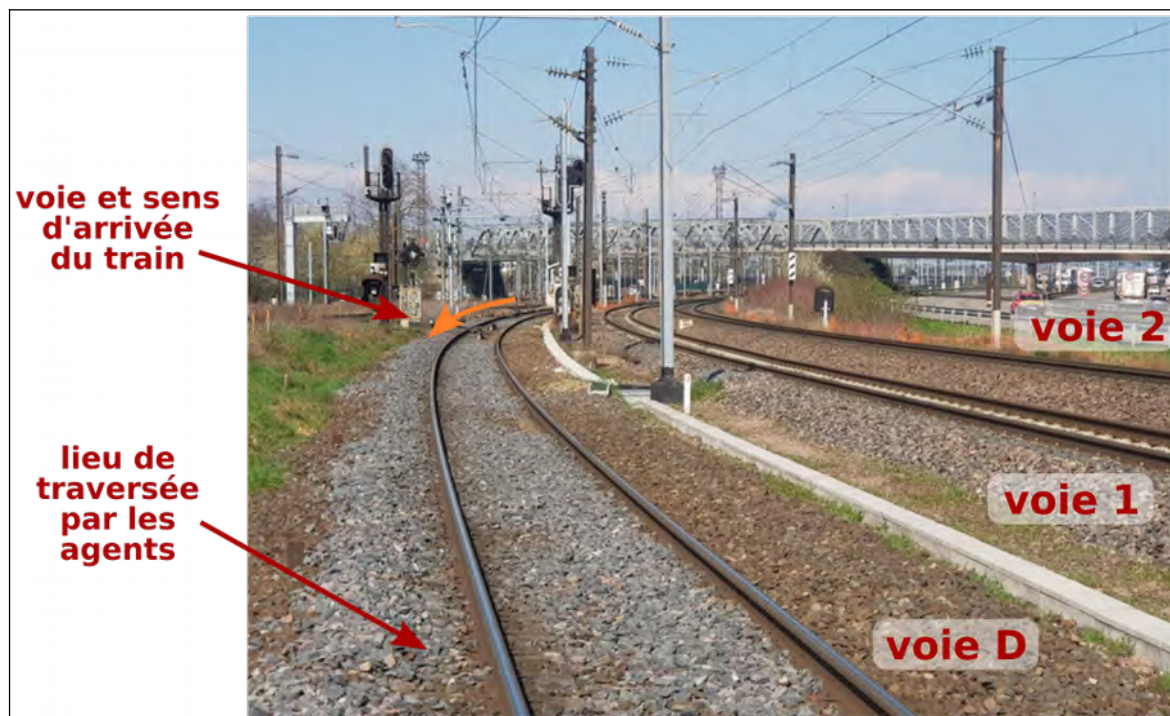
Vue 1 : le site de l'accident

Les trois agents traversent la voie D groupés et sans prêter attention. Ils sont alors heurtés par un TER en provenance du nord. L'accident se produit au point kilométrique PK 499,330 à 9 h 37.

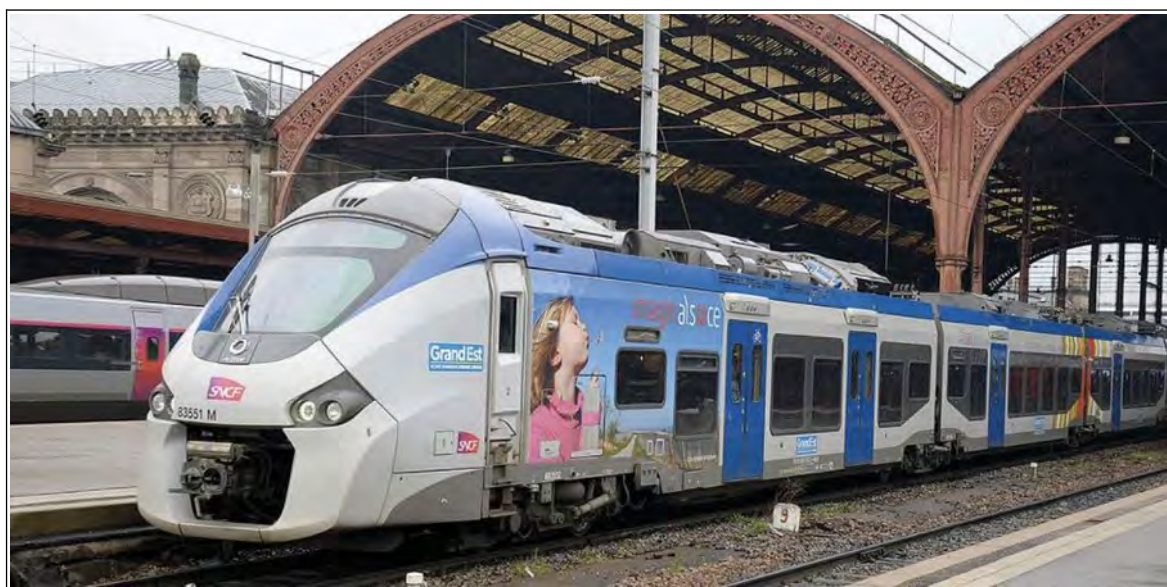
Vue 5 : rame Régiolis du TER Grand-Est

Concernant le matériel roulant, le choc a causé l'arrachement du carénage avant droit au point d'impact. Le trafic ferroviaire a été interrompu sur la voie D pour les besoins de l'enquête judiciaire jusqu'à 13 h 30.

Le 18 mars 2020, le TER 835 015 était assuré par la rame Régiolis numérotée B 83 561 en unité simple. Le Régiolis est un matériel automoteur de nouvelle génération construit par l'entreprise Alstom et mis en service depuis 2014. Les rames sont conçues avec une architecture articulée, des bogies disposés entre les voitures et un plancher bas intégral. Leur vitesse maximale est de 160 km/h. C'est un matériel bi-mode (diesel et électrique). Le trajet Nancy-Strasbourg s'effectue sous énergie électrique. Il est assez silencieux.

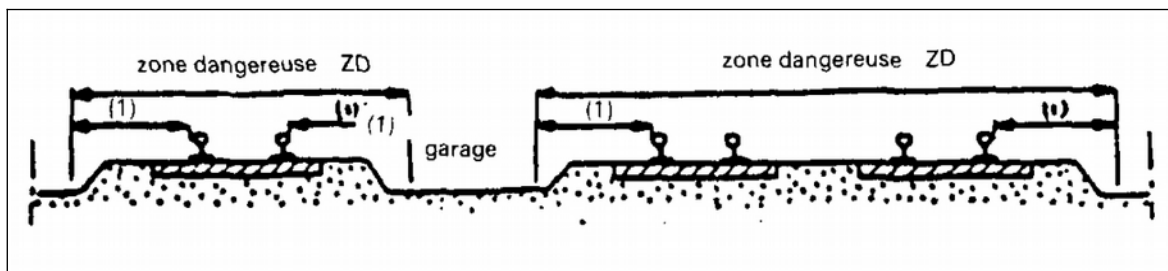
Vue 7 : la zone dangereuse sur la plateforme de trois voies

Dans la zone de l'accident où la plateforme comprend trois voies, cette zone dangereuse se délimite de la façon visualisée sur la vue ci-dessous. L'espace entre la voie 1 (centrale) et la voie D (à gauche) permet un garage des agents.

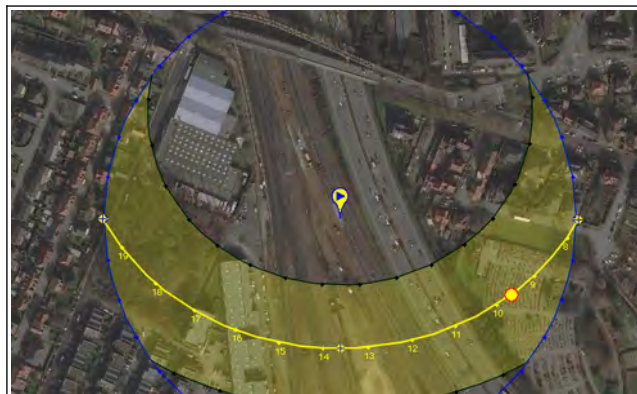
Vue 8 : le positionnement du soleil lors de l'accident (soleil en jaune cerclé en rouge)

À 9 h 37, la température était de 14 °C. Le soleil était 19° au-dessus de l'horizon, orienté sud-est-est. Le train venait dans la direction opposée par rapport aux agents de maintenance (nord-nord-ouest), sans contre-jour donc pour les agents sur le train. Pour le conducteur du train, les agents de maintenance étaient en revanche en contre-jour.

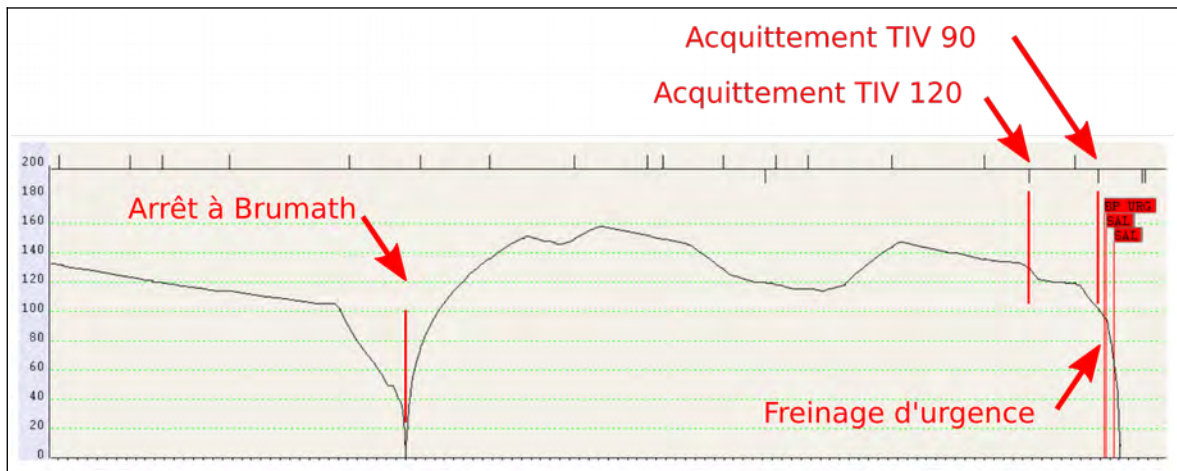
Vue 9 : graphique ATESS du TER 835 015

Les données permettent de reconstituer les derniers évènements de conduite suivants (T_0 est l'instant estimé du heurt) :

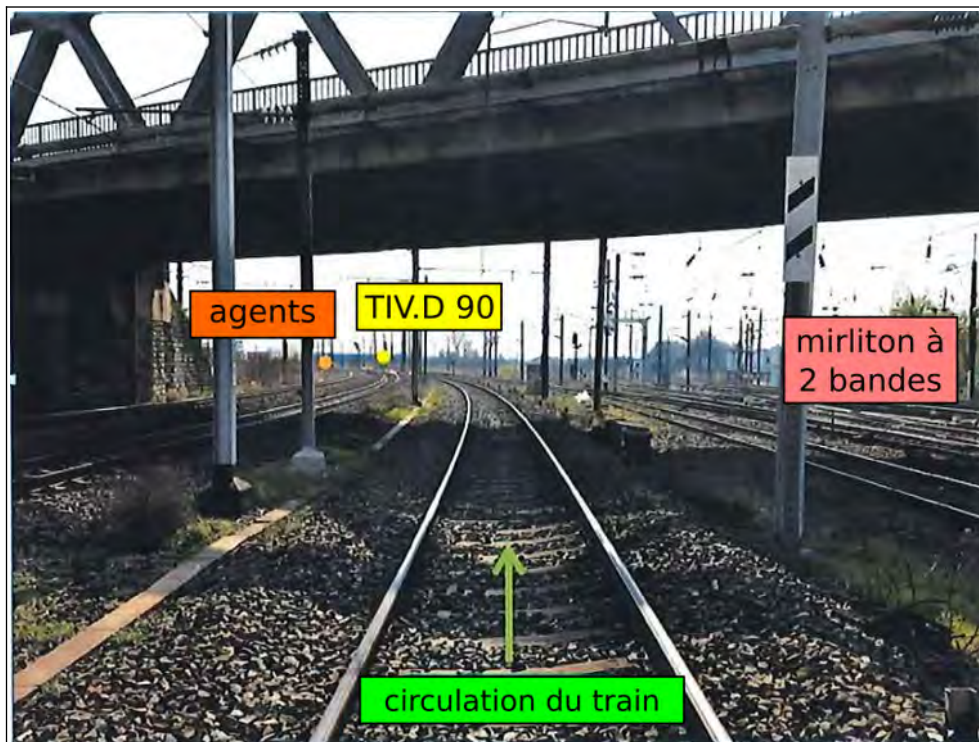
Vue 10 : vision du conducteur en approche du TIV 90 à distance (vue vers Strasbourg)

1. Lorsque le conducteur passe le TIV 90 à distance qui précède de peu l'accident, il a anticipé le freinage et celui-ci est toujours en cours.
2. Juste avant le TIV, son attention est retenue par l'observation du signal. Comme le veut la règle de conduite, « il ne doit pas s'en désintéresser [du signal] tant qu'il ne l'a pas franchi ». Le TIV est à visibilité réduite comme l'indique la présence de « mirlitons » d'approche avec 3 bandes, 2 bandes, puis 1 bande (voir vue ci-après). L'attention du conducteur est bien accaparée sur la droite et n'est pas tournée vers la voie au loin devant de lui. Qui plus est, la voie est en courbe à gauche et la présence d'un signal à gauche pour la voie adjacente, et de multiples poteaux caténaires, lui gêne la visibilité.

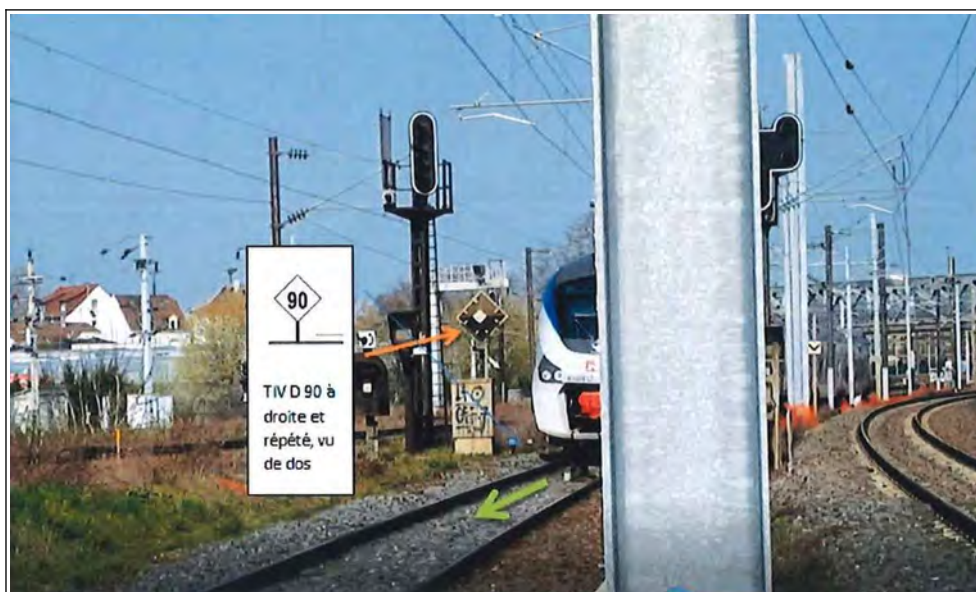
Vue 11 : vue du train arrivant. À gauche et de dos, le TIV 90 acquitté.
(vue en direction opposée à Strasbourg)

3. Après le franchissement du TIV, et acquittement de celui-ci, son attention se retourne vers la voie devant lui. Il déclenche le freinage d'urgence, 2 secondes après le passage du TIV. À 100 km/h (soit 28 m/s), cela correspond à une distance de 60 m. Le heurt (au PK 499,330) se situe 30 m après.
4. Les gestes d'urgence du conducteur ont été corrects : freinage d'urgence puis déclenchement immédiat du signal d'alerte radio et du signal d'alerte lumineux. Le conducteur n'a toutefois pas fait usage du sifflet. Dans le court instant qu'il a eu avant le heurt, il a, par réflexe, privilégié le freinage d'urgence à une vitesse estimée à 96 km/h.

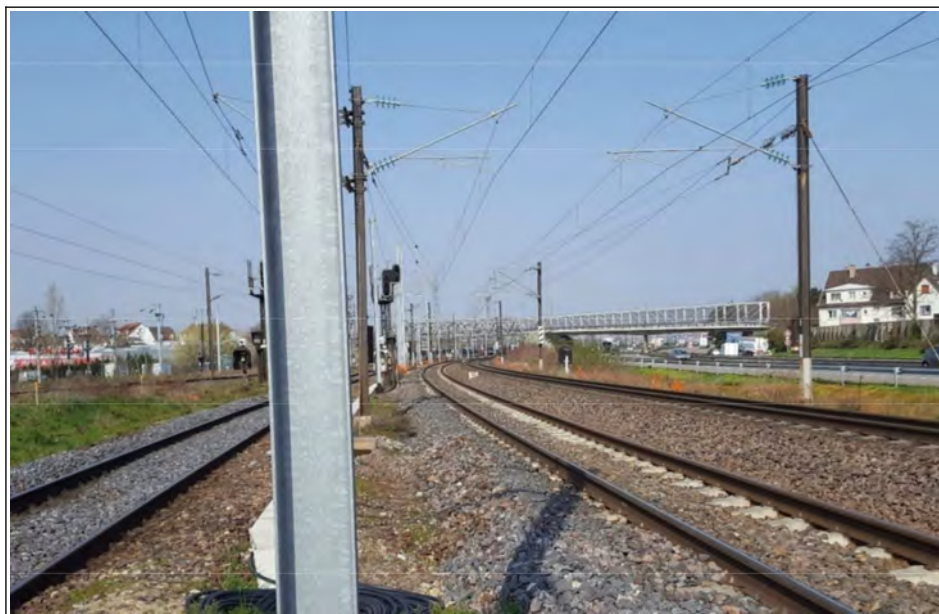
Vue 14 : environnement de l'extrémité nord du parcours

Pour les voies 1, 2 et D, le parcours allait du PK 499,300 au PK 501,080. Il se terminait environ 50 mètres avant le signal C 1022 déjà évoqué et visible sur la vue ci-dessous.

Cette limite nord du parcours avait évolué dans un passé récent : en 2019, elle était plus au nord au PK 499,225. En 2020, elle a été déplacée de 75 mètres vers le sud au PK 499,300. À la date de l'accident, la limite nord du secteur de Strasbourg se situait ainsi au cœur d'une courbe.

En limite de parcours en 2020, au PK 499,300 et compte tenu de la courbe, la visibilité est de 320 mètres, soit inférieure. La visibilité est de plus entravée par la présence de poteaux (caténaire et signal) dans l'entrevoie. Les agents qui ont traversé à cet endroit étaient donc dans des conditions défavorables.

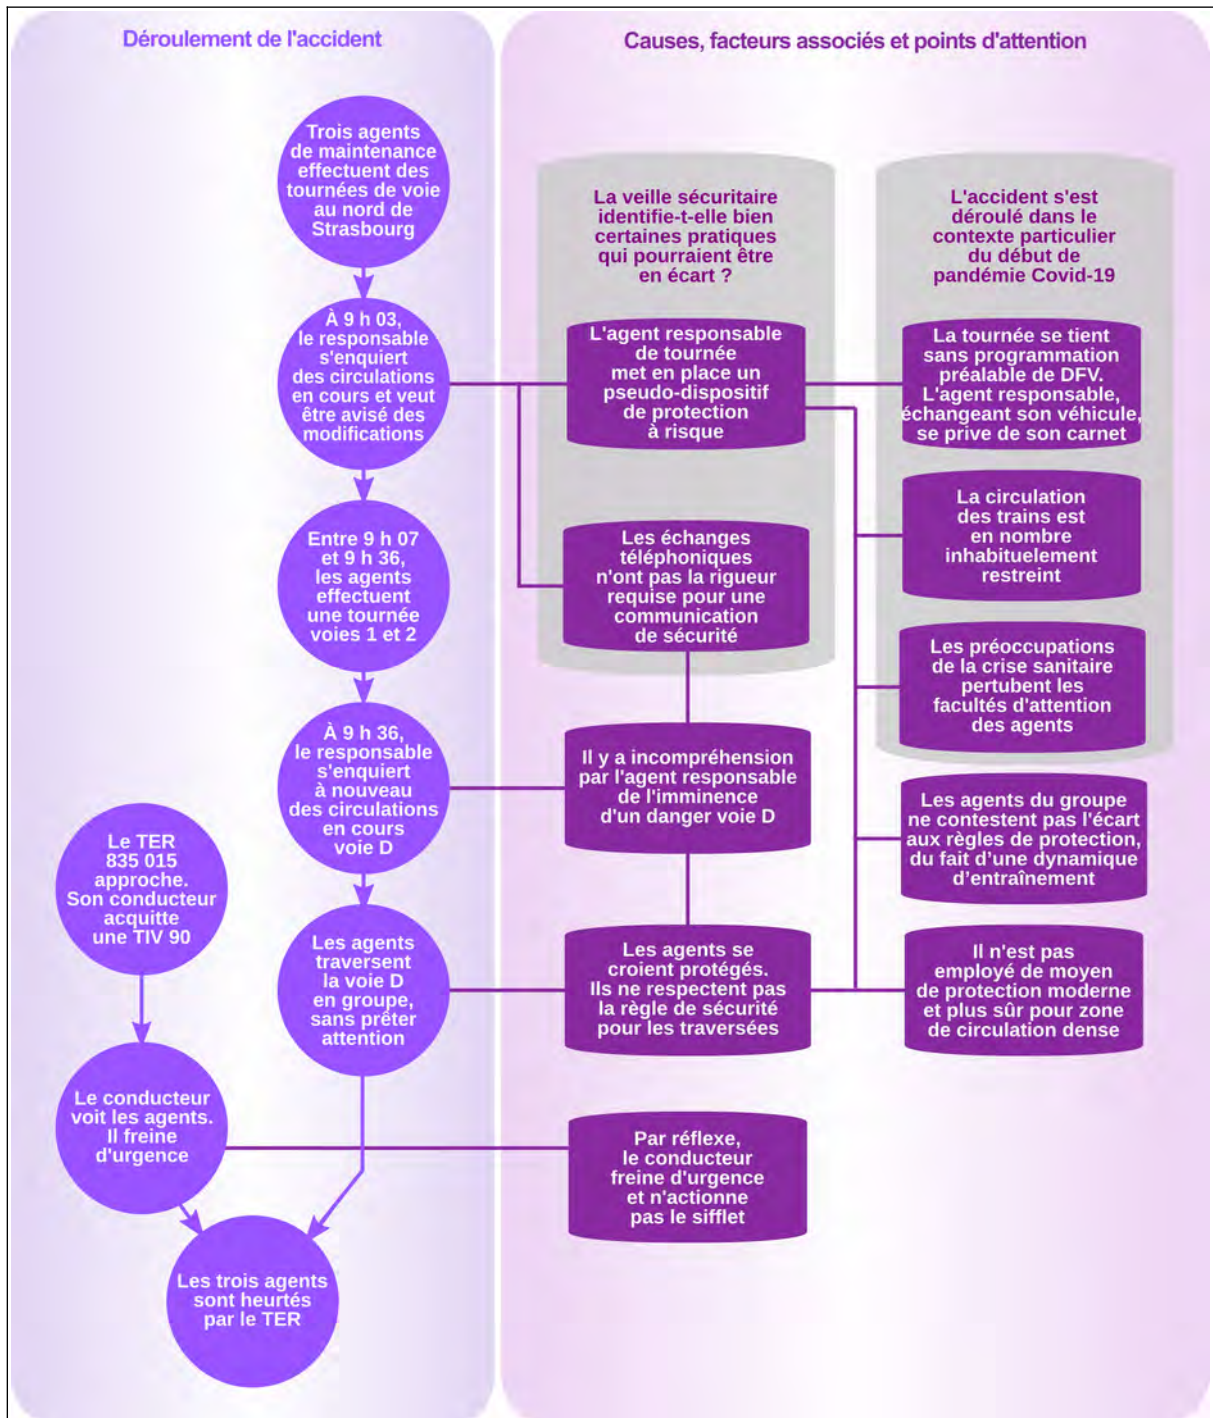
Vue 16 : l'arbre des causes

Les investigations conduites permettent d'établir le graphique ci-après qui synthétise le déroulement de l'accident et en identifie les causes et les nombreux facteurs associés mis en évidence par le BEA-TT.
