**RAPPORT
D'ENQUÊTE TECHNIQUE**
**sur la collision entre
un véhicule léger et
une saleuse de la DIR Centre-Ouest
survenue le 12 décembre 2021
sur l'autoroute A20
à Nespouls (Corrèze)**

Juillet 2023

Organisme auteur : Bureau d'Enquêtes sur les Accidents de Transport Terrestre (BEA-TT)

Affaire n° BEATT-2021-13

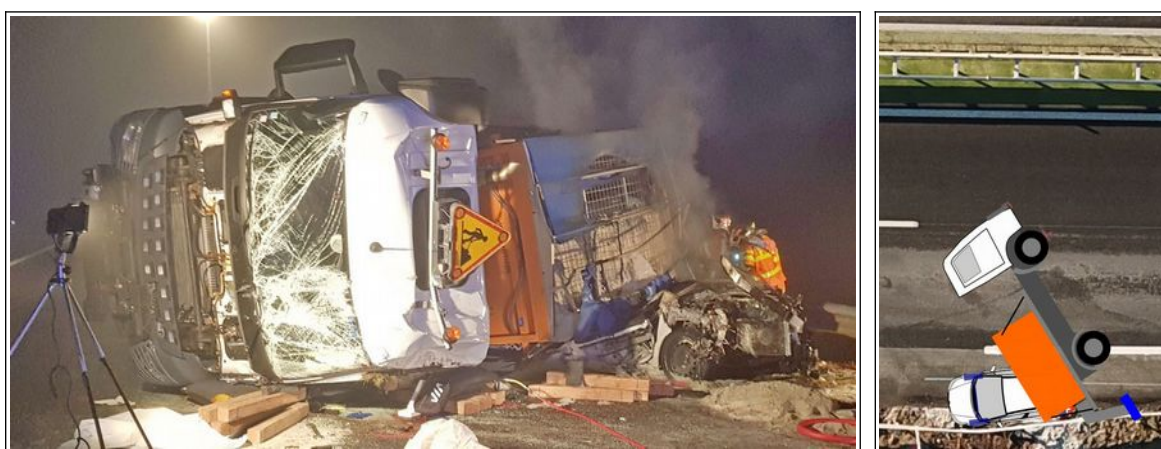
L'accident est localisé par les enquêteurs judiciaires au PR 285+288. À leur arrivée, le véhicule léger (VL) est immobilisé sur la bande d'arrêt d'urgence, à quelques mètres en aval de l'extrémité de la voie d'insertion. Il est orienté dans le sens inverse de la circulation, son avant gauche contre la glissière de sécurité métallique. La saleuse est couchée sur son flanc gauche, en travers de la voie de circulation de droite et de la bande d'arrêt d'urgence. Tous ses feux (feux de croisement, feux orange, feux bleus) sont éteints. La trémie¹ de la saleuse repose sur la moitié arrière du VL, légèrement au-dessus du niveau du bord supérieur de la glissière métallique. L'écrasement du VL par le poids lourd (PL) a ramené le pavillon de la voiture à hauteur des portières pleines (hors vitrages). Le VL est en partie calciné, le feu semblant être parti du bloc moteur, situé à l'avant, en direction de l'habitacle.

Figure 6 : Position des véhicules après l'accident
à gauche : photo Gendarmerie nationale
à droite : croquis BEA-TT sur photographie aérienne Gendarmerie nationale

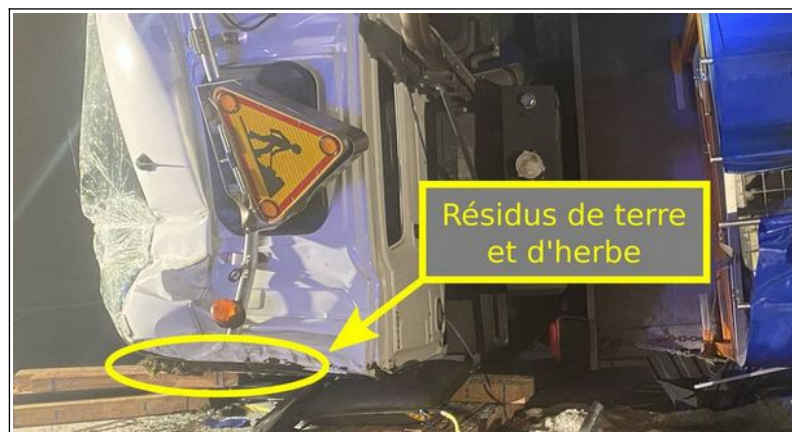
Figure 7 : Vue du côté gauche de la cabine du PL accidenté avant relevage
 Photographie Gendarmerie nationale légendée BEA-TT

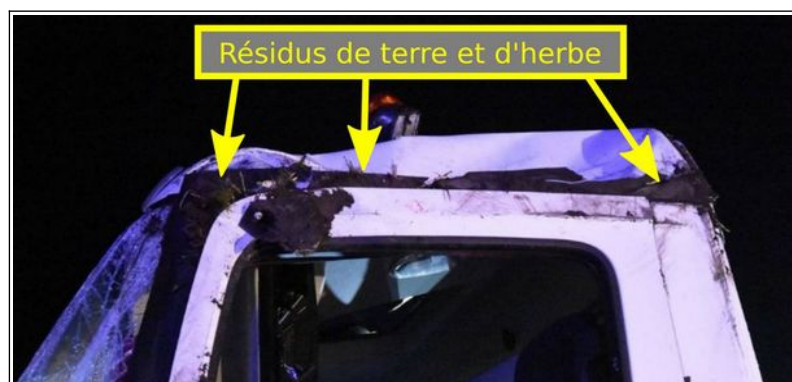
Figure 8 : Vue du côté gauche de la cabine du PL accidenté après relevage
 Photographie Gendarmerie nationale légendée BEA-TT

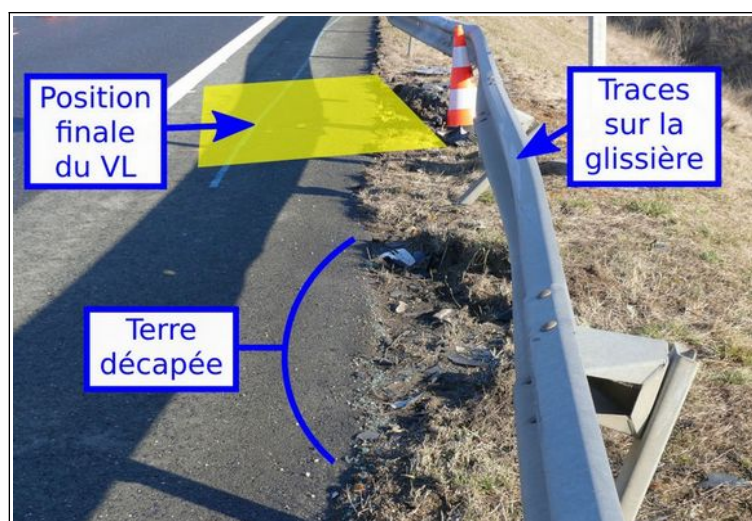
La glissière de sécurité métallique située sur le côté droit de la chaussée est déformée au droit de la position d'arrêt du VL, celui-ci est en appui sur l'un des supports² de la glissière, fortement incliné. La terre du bas-côté droit est décapée au droit du début de la zone de déformation de la glissière, et la lisse porte à ce niveau des traces de couleur blanche (figure 9).

Figure 9 : Vue de la glissière du côté droit de la chaussée
 Photographie et légende BEA-TT

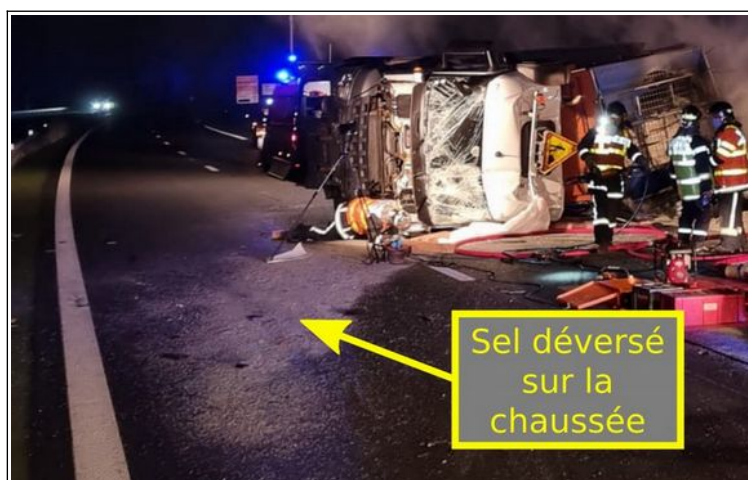
Le revêtement de chaussée est marqué de plusieurs traces de ripage de pneumatiques et de rainures, et du sel a été déversé sur la voie de circulation de gauche (figure 10).

Figure 10 : Vue du PL accidenté et du sel déversé sur la chaussée
Photographie Gendarmerie nationale légendée BEA-TT

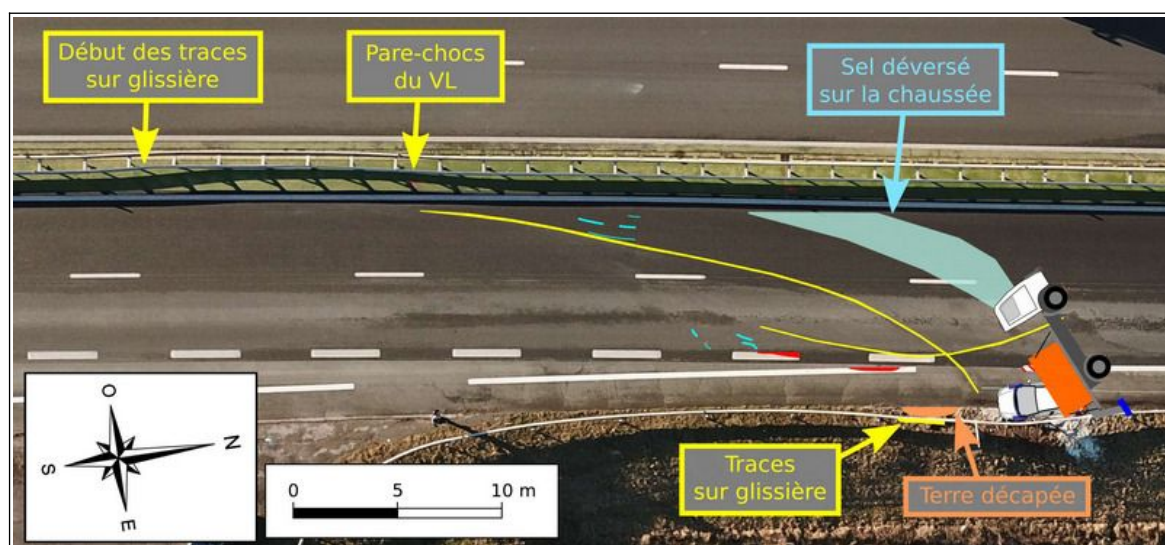
La figure 11 regroupe l'ensemble des traces et éléments relevés après l'accident.

Figure 11 : Schéma des traces et éléments visibles sur la chaussée après l'accident;
en rouge : traces de ripage ; en bleu : rainures ; en jaune : traces d'origine indéterminée
Croquis et légende BEA-TT sur photographie aérienne Gendarmerie nationale

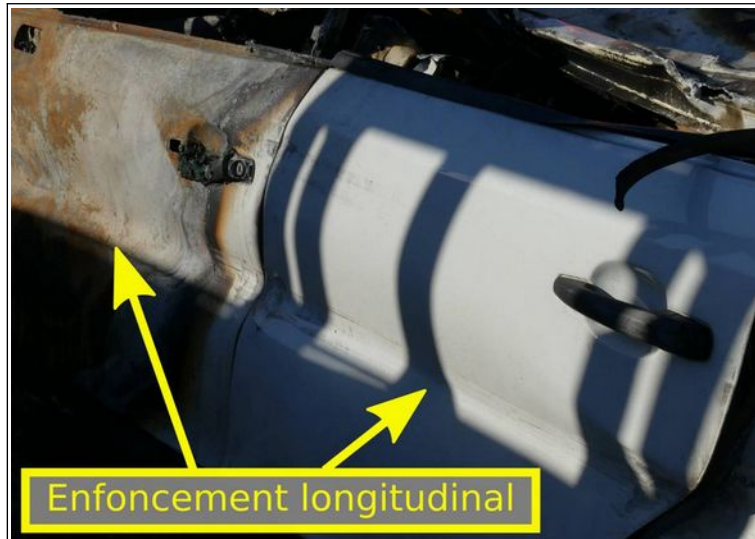
Figure 13 : Côté gauche du VL accidenté
 Photographie et légende BEA-TT

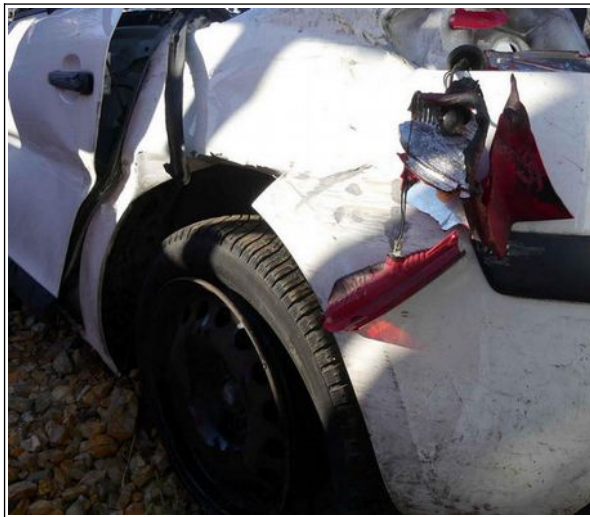
Figure 14 : Arrière gauche du VL accidenté
 Photographie et légende BEA-TT

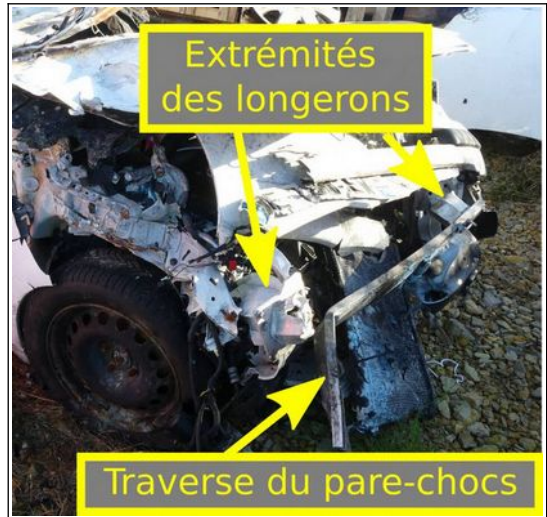
- les extrémités des deux longerons sont translatées vers le côté droit du véhicule (figure 15). Pour mémoire, le pare-chocs avant a été arraché lors de l'accident et est resté sur le terre-plein central de l'autoroute ;
- la traverse du pare-chocs, normalement fixée aux extrémités des longerons, en est désolidarisée du côté droit et est pliée vers l'intérieur du compartiment moteur ;
- le capot du véhicule est resté en place suite à la collision et a été retiré par les sapeurs-pompiers lors de l'intervention. Il présente une zone très brûlée en son milieu, le bloc moteur en aluminium a fondu.

Figure 15 : Avant du VL accidenté
 Photographie et légende BEA-TT

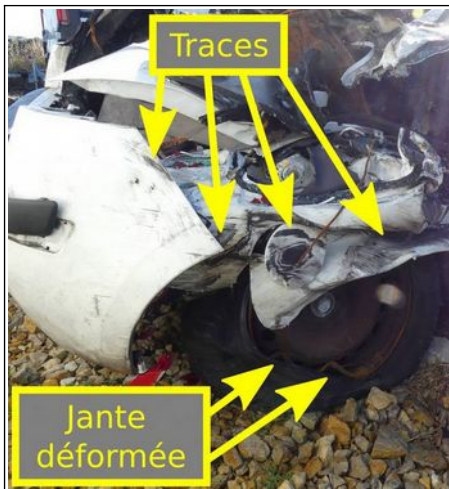
Figure 16 : Aile arrière droite du VL accidenté
 Photographie et légende BEA-TT

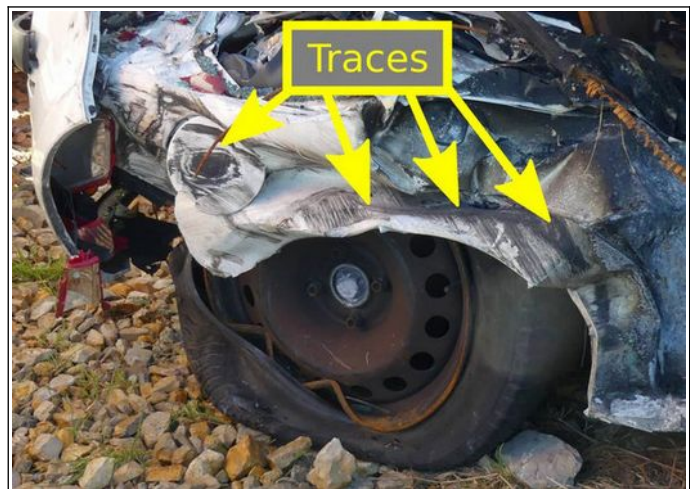
Figure 17 : Aile arrière droite du VL accidenté
 Photographie et légende BEA-TT

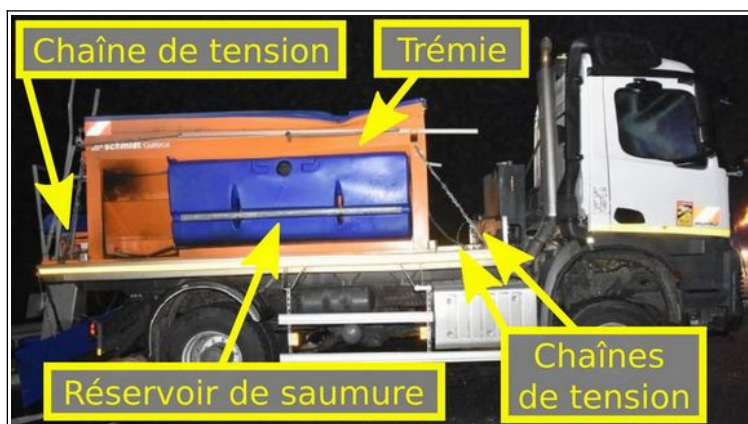
Figure 21 : Vue du côté droit du PL accidenté après relevage
Photographie Gendarmerie nationale légendée BEA-TT

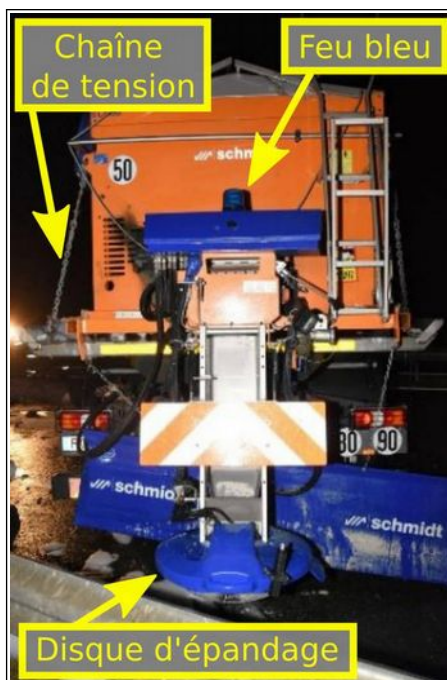
Figure 22 : Vue de l'arrière du PL accidenté après relevage
Photographie Gendarmerie nationale légendée BEA-TT

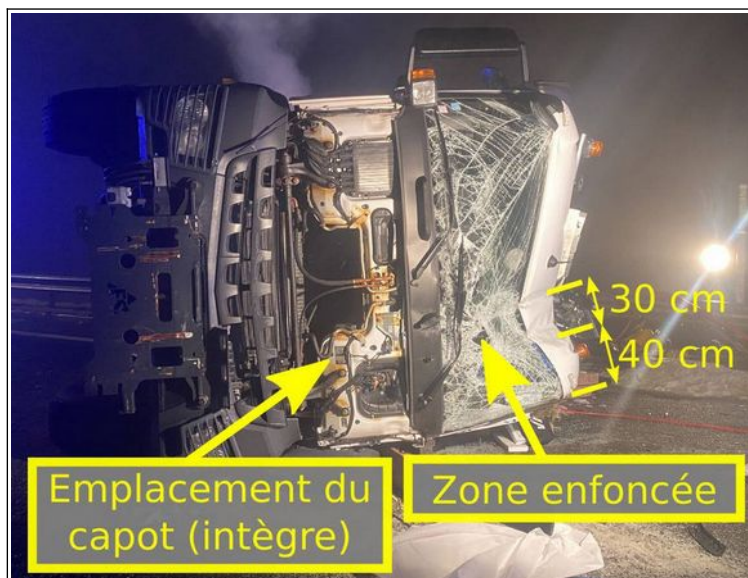
À l'avant, le pare-brise présente un enfoncement vertical d'une largeur de 30 cm, situé à environ 40 cm du côté gauche de la cabine (figure 23). L'essuie-glace de gauche est enfoncé au même endroit et dans le même sens. Une poignée horizontale située sous le pare-brise dans le prolongement de la zone enfoncée est brisée. Le capot et les organes qu'il protège sont intègres, le capot est resté solidaire de la cabine après la collision et a été déposé par les services de secours pendant l'intervention. Les dimensions de la zone enfoncée correspondent à la hauteur d'une glissière métallique (70 cm pour la limite supérieure) et à la largeur de la lisse (30 cm) : l'enfoncement a donc probablement été causé par un choc contre une glissière du PL couché sur son flanc gauche.

Figure 23 : Vue de la face avant du PL accidenté avant relevage
Photographie Gendarmerie nationale légendée BEA-TT

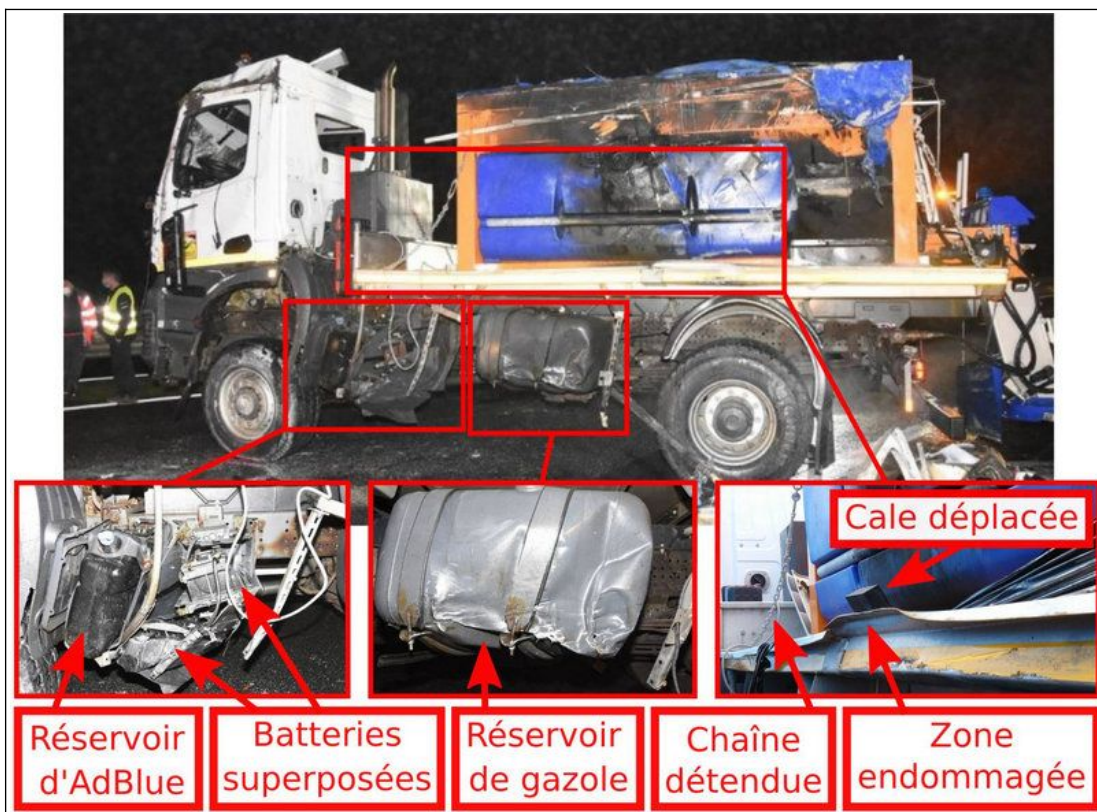
leurs supports verticaux sont tordus vers l'avant du PL. Le réservoir d'AdBlue⁹ et les batteries, situés immédiatement à l'arrière de la roue avant gauche, ont été enfoncés vers l'avant dans leur partie basse (figure 24). Le réservoir de gazole, divisé en compartiments, est endommagé en partie basse en deux endroits mais il ne présente aucune trace d'incendie : le réservoir n'a donc pas fui, soit parce que les dommages n'ont pas été suffisants, soit parce qu'ils n'ont impacté que des compartiments vides. Le rebord du plateau est intact, à l'exception d'une courte zone endommagée à l'aplomb de l'essieu arrière.

Figure 24 : Vue du côté gauche du PL accidenté après relevage, et détails
Photographies Gendarmerie nationale et BEA-TT, légende BEA-TT

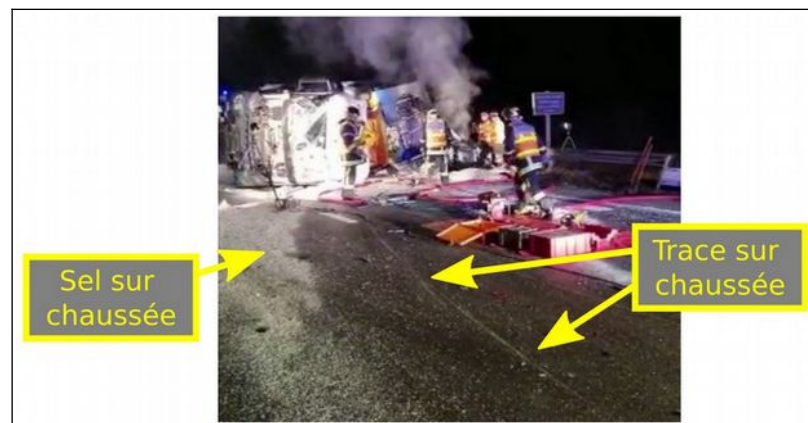
La trace la plus longue sur la chaussée, représentée en jaune sur le schéma et visible également sur la figure 32, coïncide avec la position des roues droites du VL lors de la sortie de sa trajectoire contre la glissière. On peut donc logiquement faire l'hypothèse que cette trace a été causée par un élément détérioré sur le côté droit du VL et qu'elle matérialise ainsi la trajectoire suivie par le côté droit du véhicule pendant la suite de la séquence.

Figure 32 : Trace et sel sur la chaussée
Photographie Gendarmerie nationale légendée BEA-TT
