Rapport d'enquête

**Heurt de deux ponts par le navire fluvio-maritime *ARAMIS*
le 28 septembre 2019, sur le canal de dérivation
du Rhône de Donzère-Mondragon**

**Bureau d'enquêtes sur les événements de mer
Bureau d'enquêtes sur les accidents de transport terrestre**

Rapport définitif : janvier 2021

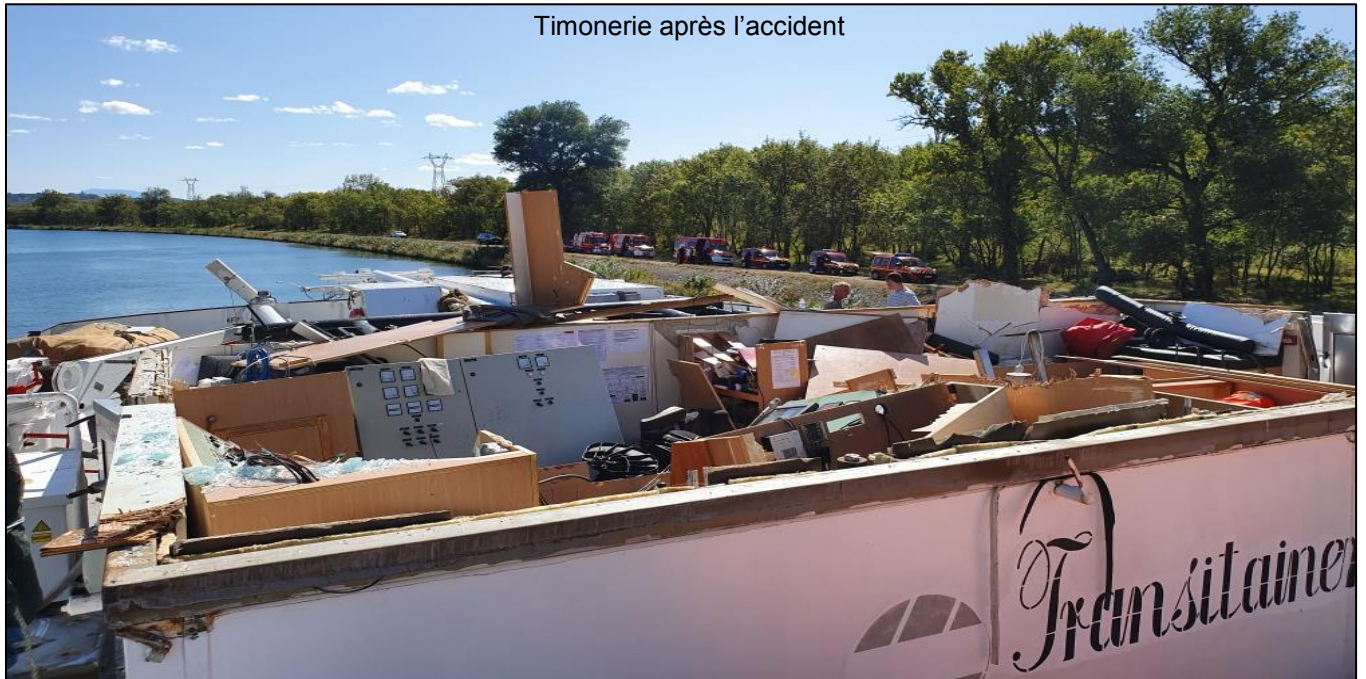
Bien que conscient, le capitaine est en état de choc. Le chef mécanicien descend à la machine et passe la commande du pas de l'hélice en mode manuel. Il réussit ainsi à casser l'erre du navire en battant en arrière, mais pas suffisamment pour éviter que le navire ne s'échoue sur la berge, malgré l'action du propulseur d'étrave.

Le navire continue sur 700 m et s'immobilise le long de la berge du canal, rive droite à l'extérieur du chenal au PK 173.500. Le conducteur est également blessé. Les ouvrages d'art heurtés ont été légèrement endommagés.

Les dégâts matériels sur le navire sont importants. La passerelle est très endommagée, les appareils de navigation sont inutilisables et le navire n'est plus manœuvrant. La coque est endommagée au gaillard d'avant sur bâbord, au-dessus de la ligne de flottaison mais la flottabilité du navire n'est pas remise en cause. Aucune pollution n'a été constatée.

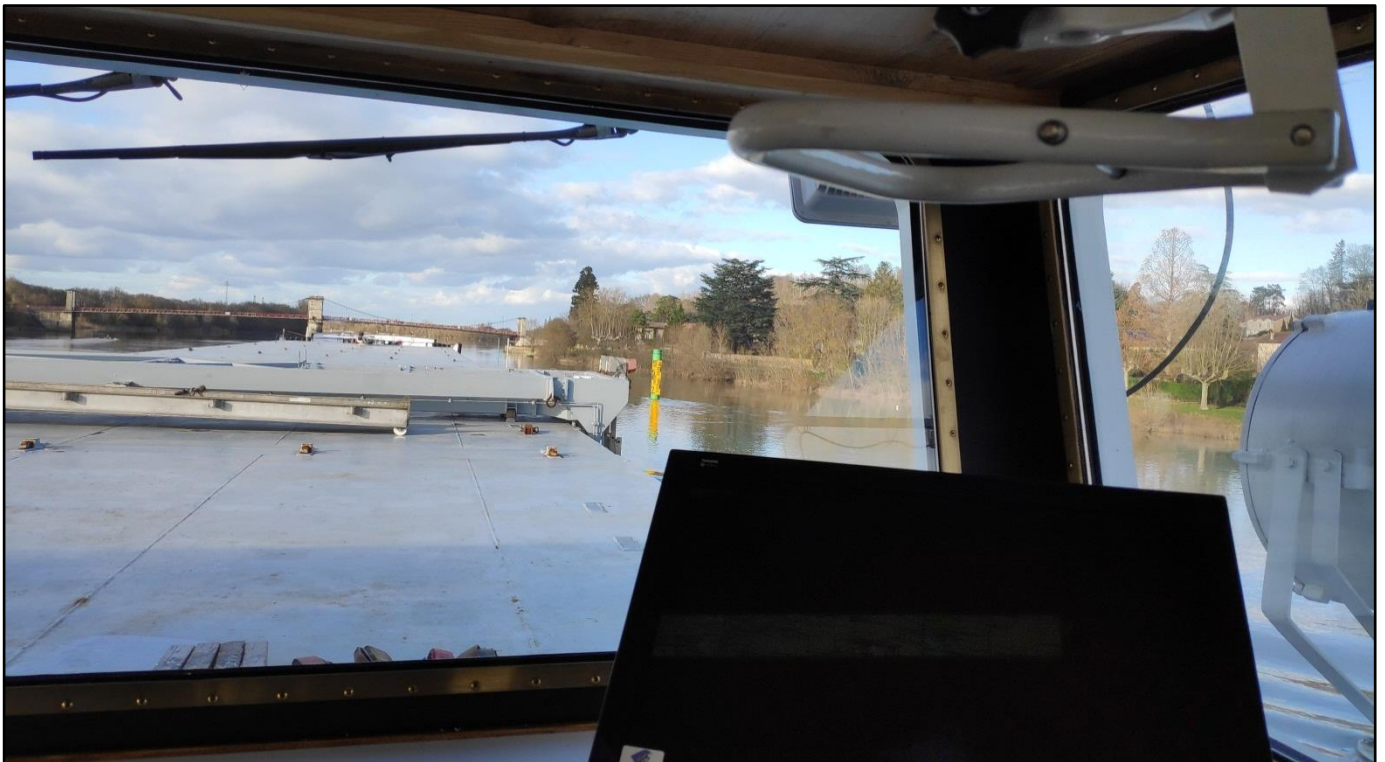
Visibilité depuis le poste de commande, timonerie abaissée.

Le jour de l'accident, l'échelle inversée est bien visible et indique une hauteur libre de 6,40 m.

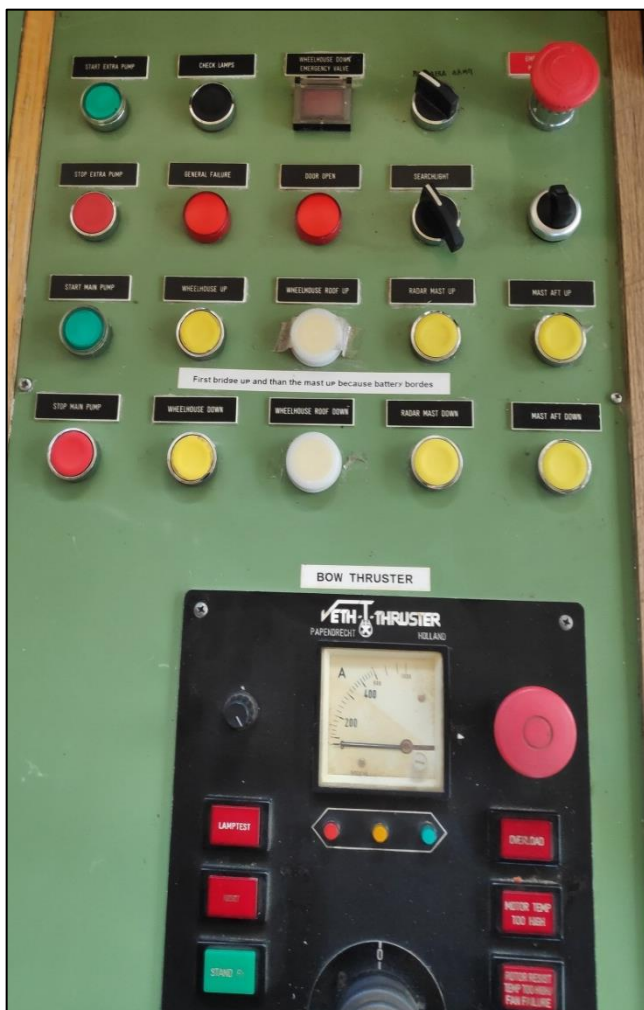
Pupitre de commande de levée et descente de la timonerie

La base télescopique de la timonerie permettant sa montée et sa descente, est actionnée grâce à deux pompes hydrauliques, une pompe principale et une pompe de secours.

Il n'est pas retenu d'élément matériel défectueux comme cause de l'accident.

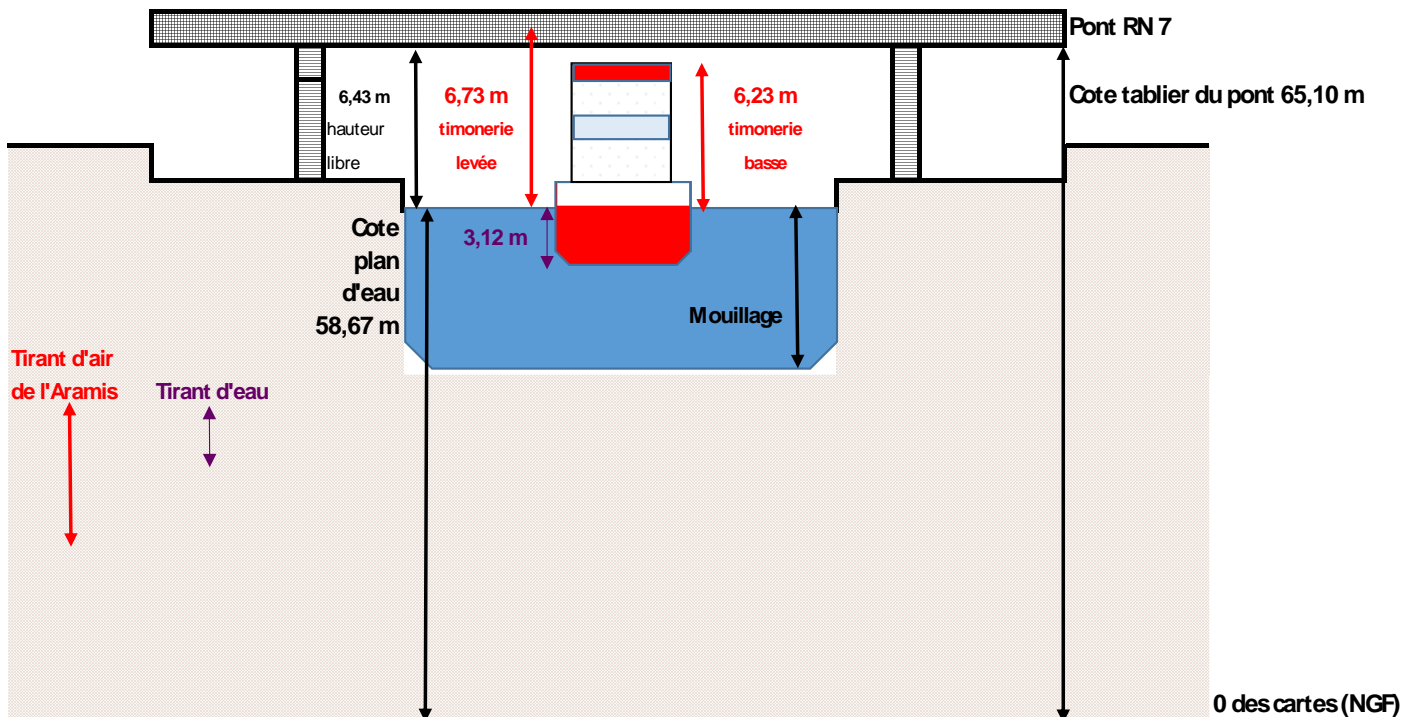
Le choc avec le tablier du pont a donc dû se produire avec une timonerie levée par rapport à la position la plus basse entre 27 et 37 cm, ce qui semble être corroboré par le positionnement de celle-ci constaté après l'accident.

Il est peu probable que la passerelle ait été montée après l'accident, compte tenu du fait que celle-ci a été détruite. Il est donc presque certain que la passerelle au moment du passage sous le pont n'était pas totalement abaissée et que ceci soit la cause de l'accident.

L'accident résulte donc probablement d'une mauvaise appréciation de la position de la passerelle ou de l'oubli par le conducteur d'abaisser la timonerie. Plusieurs facteurs, tels que présentés ci-après, ont pu contribuer à ce défaut d'attention ou contribuer à ce qu'il n'y soit pas pallié.

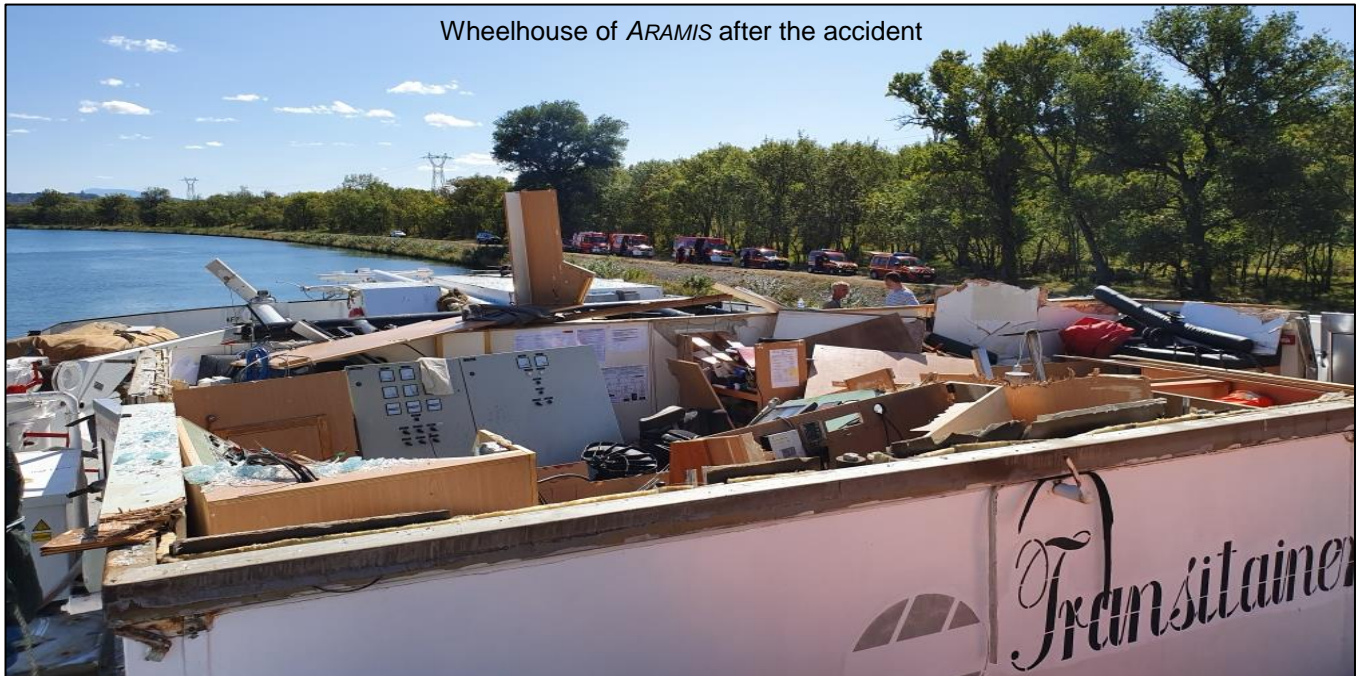
Although conscious, the master was in a state of shock. The chief engineer went down to the engine room and switched the propeller pitch control to manual mode. He succeeded in checking the vessel's way by backing the engine, but not enough to prevent the vessel from running aground on the bank, despite the action of the bow thruster.

The vessel carried way for 700 m and came alongside on the canal bank, right bank outside the channel at KP 173.500. The river pilot was also injured. The struck engineering structures were slightly damaged.

The material damage on the vessel was significant. The wheelhouse was badly damaged, the navigation equipment was unusable and the vessel was no longer manoeuvrable. The hull was damaged at the forecastle on the port side, above the waterline, but the vessel's buoyancy was not affected. No pollution was found.

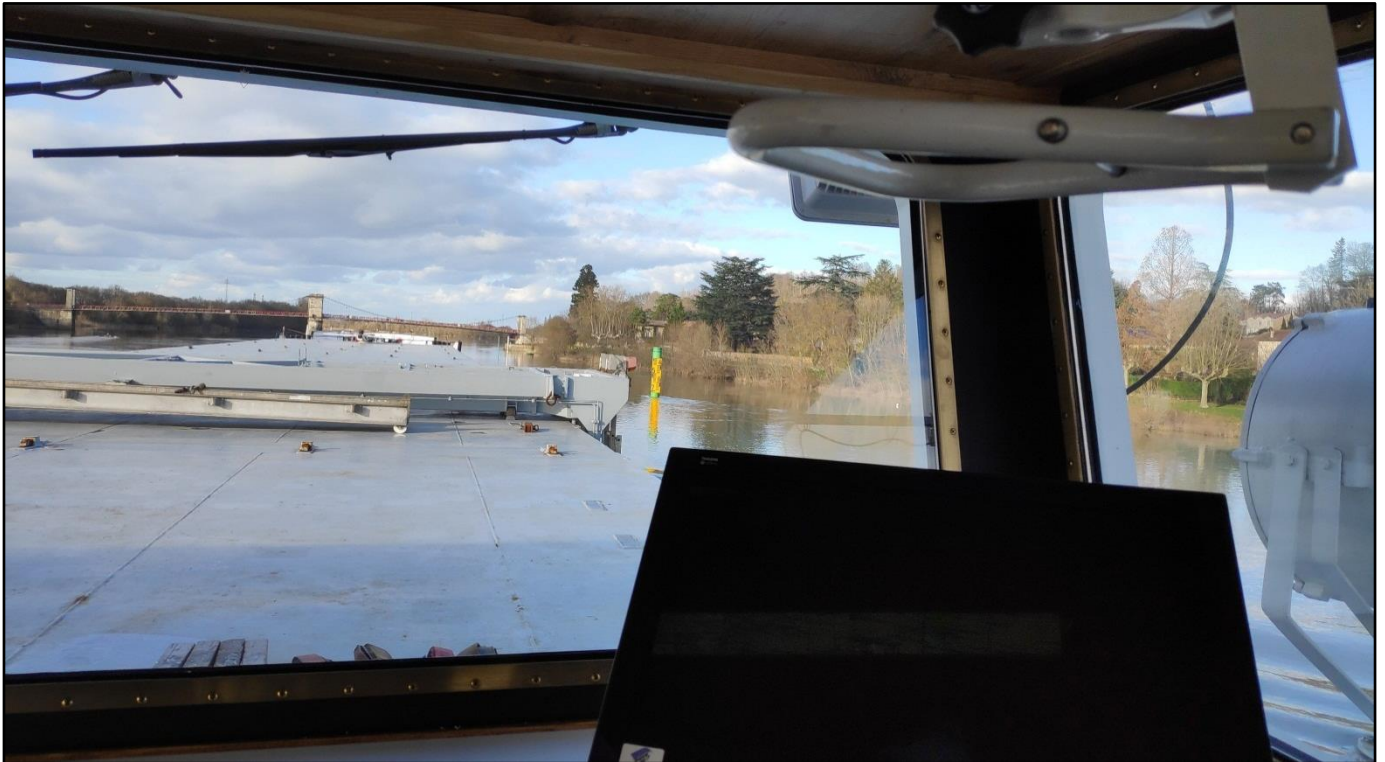
Visibility from the manoeuvring console, wheelhouse lowered

It is positioned 400 m downstream of the bridge, which is a fairly short distance, but since vessels in the upstream direction are slower, this should give the river pilot time to lower the wheelhouse. For downstream vessels, the inverted scale is positioned 800 m upstream of the bridge. It should be noted that these two scales are not correctly positioned. They should be positioned on the right bank downstream and on the left bank upstream, to be consistent with the inversion of the navigation channel.

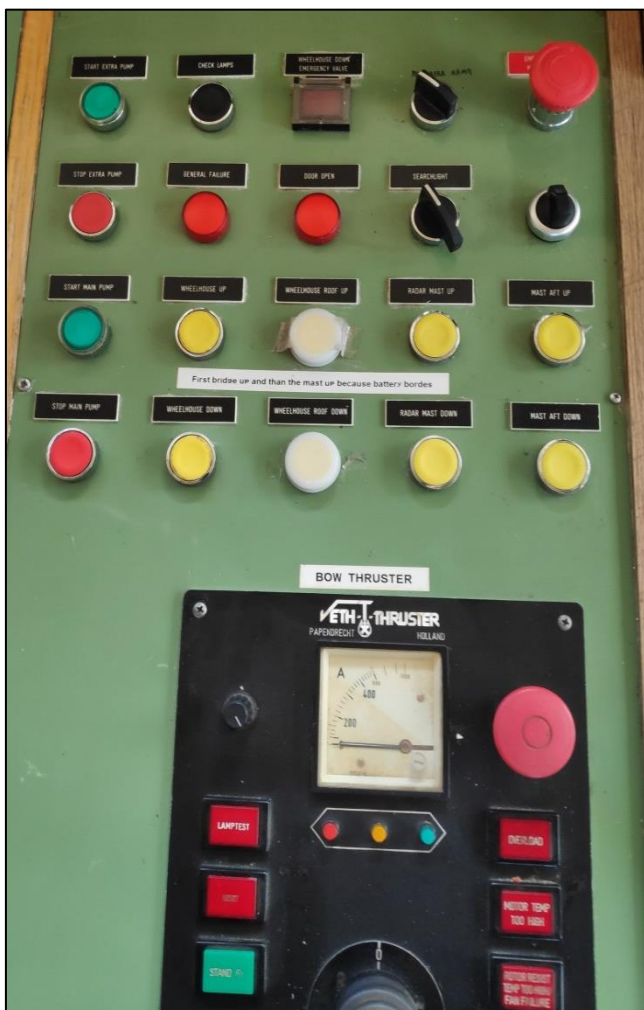
Control panel for raising and lowering the wheelhouse.

The telescopic base of the wheelhouse, which allows it to be raised and lowered, is operated by two hydraulic pumps, one main pump and one emergency pump.

The tests carried out by inspectors from the Vessel Safety Centre (CSN) of Marseilles after the accident and the electrical assessment carried out as part of the insurance expert's report, ruled out any technical failure of the hydraulic system allowing the wheelhouse to be moved vertically.

On the control panel on the bridge, the controls of the 2 main and emergency hydraulic systems are accessible, as well as two safety devices, one of which is an emergency stop to stop the hydraulic pumps, and the other to control the lowering of the wheelhouse by gravity in the event of failure of the hydraulic pumps.

No faulty material element is retained as the cause of the accident.

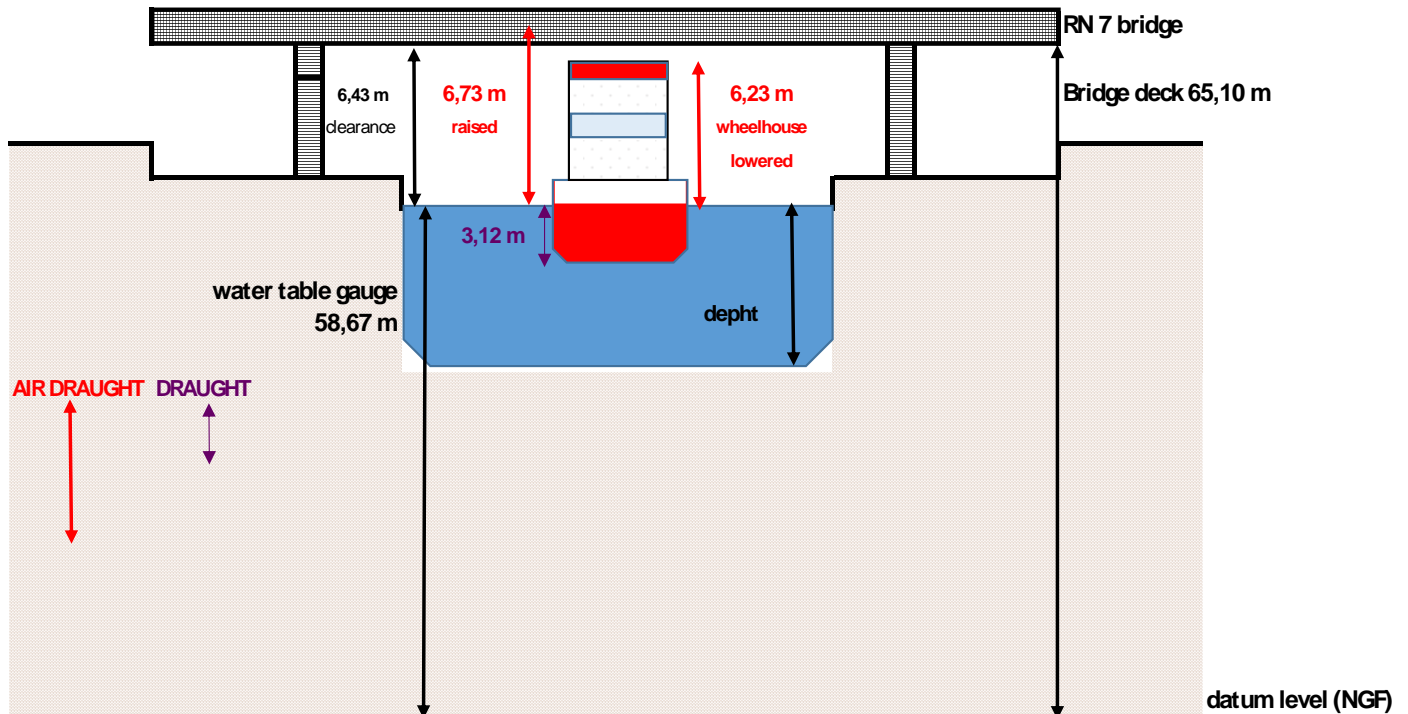
It was found after the accident that the wheelhouse was not fully lowered and was raised 40 to 50 cm above the lowest position (on deck).

The impact with the bridge deck must therefore have occurred with the wheelhouse raised from the lowest position between 27 and 37 cm, which seems to be corroborated by its positioning observed after the accident.

It is unlikely that the wheelhouse was erected after the accident, given that it was destroyed. It is therefore almost certain that the wheelhouse at the time of the underpass was not fully lowered and that this is the cause of the accident.

The accident was therefore probably the result of a misjudgement of the bridge position or of the river pilot forgetting to lower the wheelhouse. Several factors, as presented below, may have contributed to this lack of attention or contributed to the failure to remedy it.
