**RAPPORT  
D'ENQUÊTE TECHNIQUE  
sur la collision entre  
un train express régional  
et un véhicule léger  
survenue le 7 mai 2019  
sur le passage à niveau n° 302  
à Saint-Étienne (42)**

**Bureau d'Enquêtes sur les Accidents  
de Transport Terrestre**

Affaire n° BEATT-2019-06

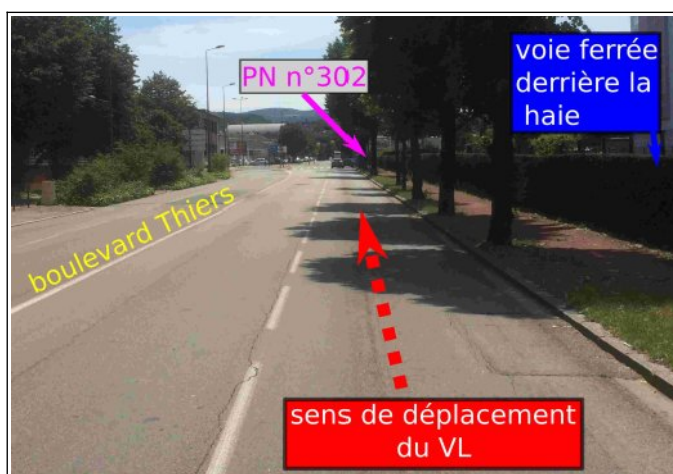
**Figure 6 : approche par le nord du PN n° 302 sur le boulevard Thiers**  
(photo et légende BEA-TT)

Un alignement d'arbres et une haie séparent le boulevard Thiers de la voie ferrée. De ce fait, la visibilité du PN n° 302 est relativement faible pour un véhicule s'en approchant par le nord, comme c'était le cas de l'automobiliste impliqué dans l'accident.

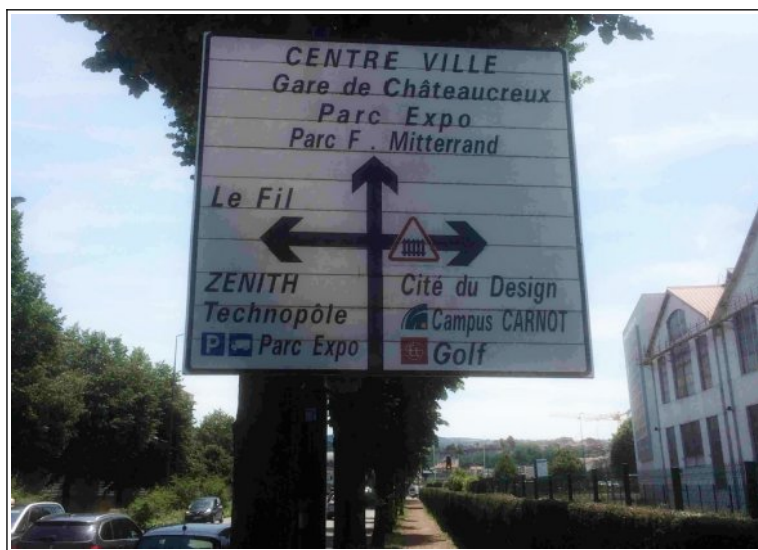
**Figure 7 : panneau annonçant la présence du PN n° 302**  
(photo et légende BEA-TT)

- **à 150 m en amont** : un panneau diagrammatique de type D avec la reproduction du panneau de danger A7 annonçant un passage à niveau. Les enquêteurs du BEA-TT constatent que ce panneau a subi plusieurs ajouts successifs et qu'il est implanté au milieu de l'alignement d'arbres. Ils s'interrogent donc sur la bonne compréhension par les usagers du message relatif à l'existence du PN. À la vitesse maximale autorisée de 50 km/h sur le boulevard Thiers, la visibilité de ce panneau apparaît très faible.

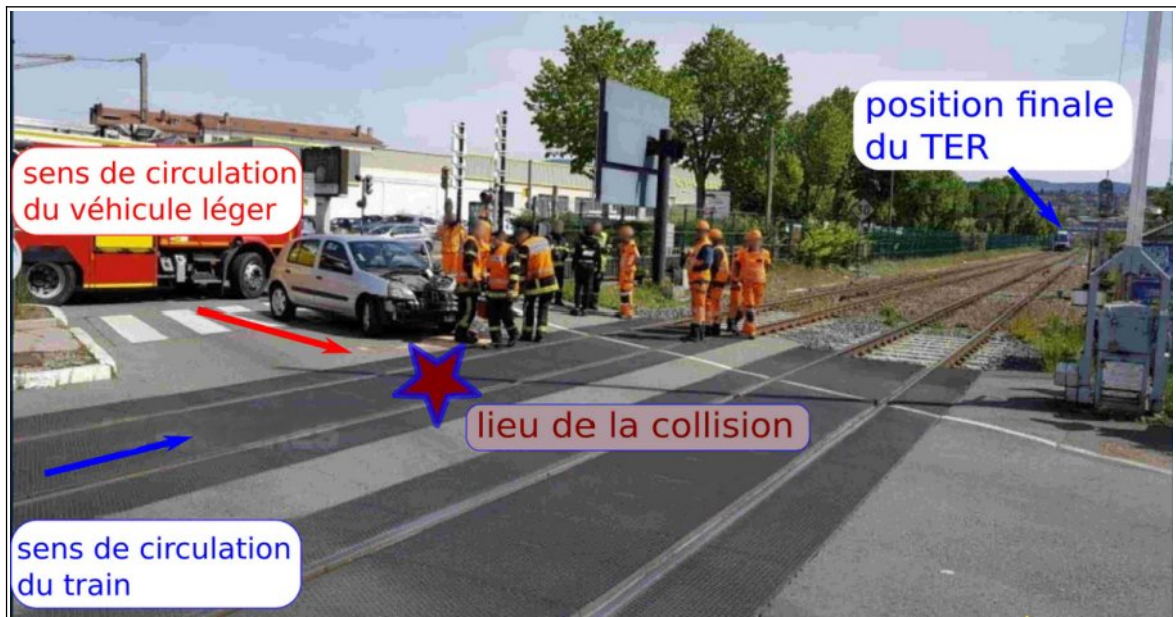
**Figure 11 : positions finales du VL et du TER après le choc**  
(photo Christian Gil pour Le Progrès, légende BEA-TT)

Le train arrivant du nord a percuté l'avant du véhicule léger, arrivant de l'est. Ce dernier, sous le choc, a légèrement reculé mais est demeuré sur le PN n° 302. Le TER, suite à l'activation de son freinage d'urgence, s'est arrêté 280 mètres en aval du PN.

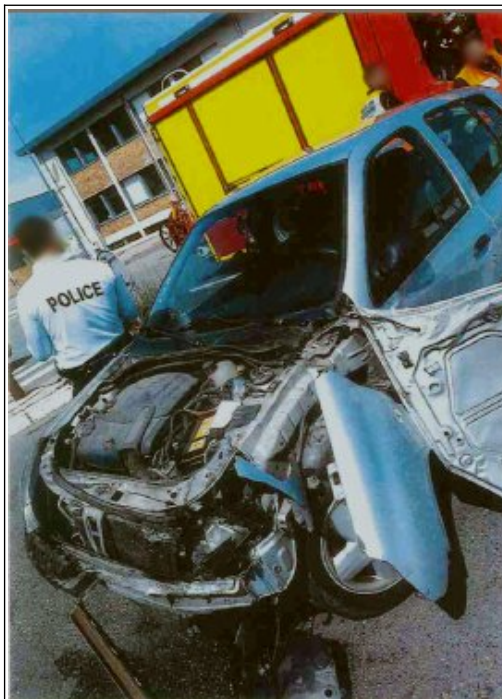
**Figure 14 : vue des dégâts sur le véhicule léger**  
(photo Police nationale)

L'avant du VL a été percuté par le TER. Les principaux dégâts concernent le pare-chocs, le capot, l'aile avant gauche ainsi que plusieurs pièces de structures.

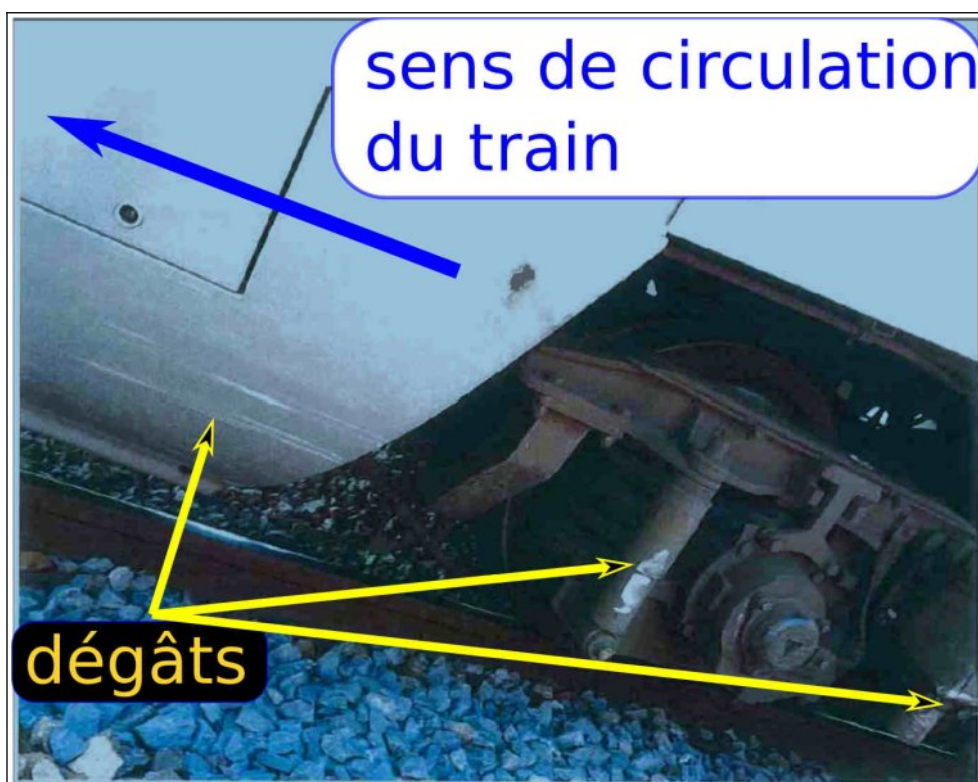
**Figure 16 : dégâts de l'accident sur la motrice du TER**  
(photo Police nationale, légende BEA-TT)

La collision s'est produite à l'avant gauche du train. Cette collision n'a entraîné que des dégâts mineurs sur le matériel ferroviaire, principalement des rayures sur la carrosserie, sur le bogie avant gauche ainsi que la destruction de deux nez d'emmarchement.

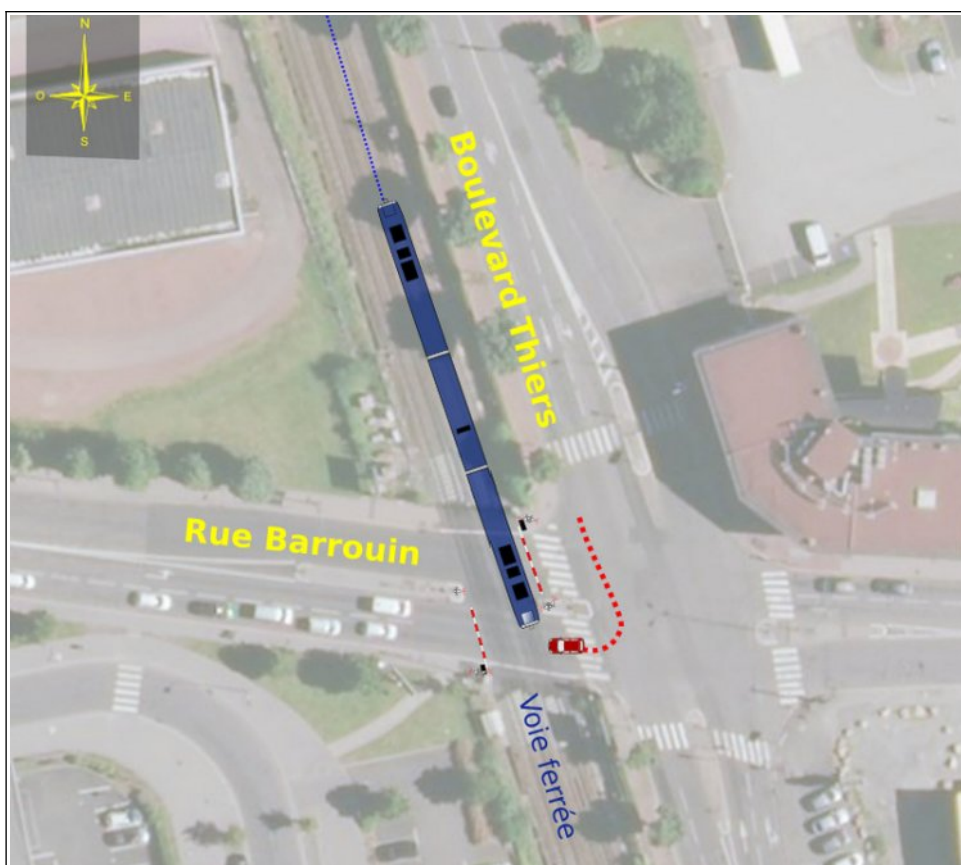
**Figure 19 : positions du VL et du TER au moment du choc**  
(vue aérienne Géoportail-IGN, légende BEA-TT)

Le conducteur du VL franchit le feu vert de l'intersection avec la rue Barrouin. Alors que les demi-barrières du PN n° 302 sont en position basse et que les feux rouges clignotent, le conducteur tourne à droite. Il contourne par la gauche l'îlot directionnel positionné au

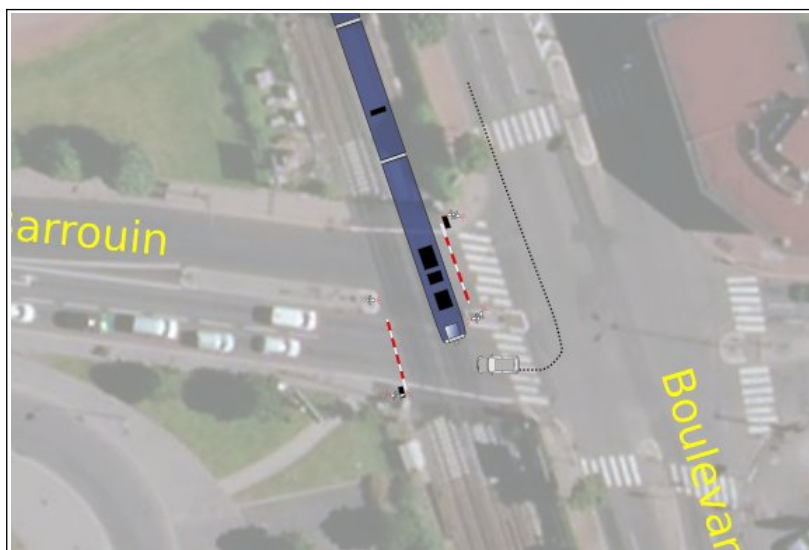
**Figure 20 : zoom sur le PN au moment du choc**  
(vue aérienne Géoportail-IGN, légende BEA-TT)

À 15 h 09 min et 36 secondes, le conducteur du train déclenche le freinage d'urgence dans la même seconde que le choc.

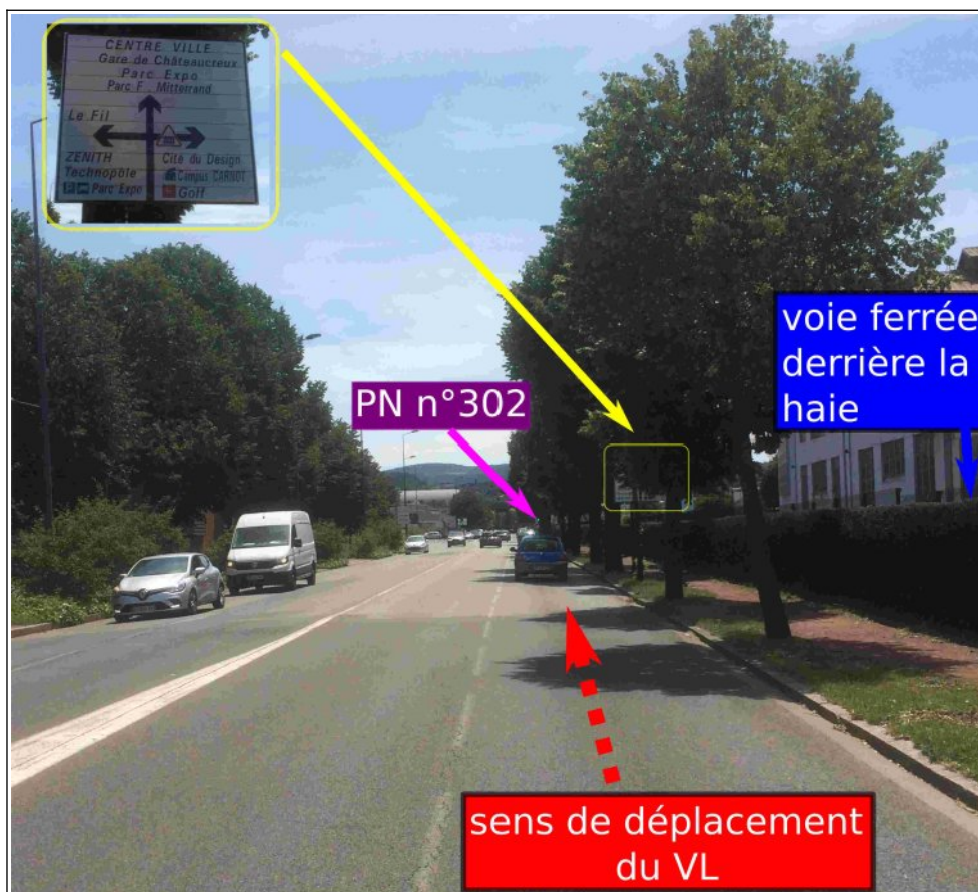
Figure 22 : illustration de la faible lisibilité du panneau directionnel  
(photo et légende BEA-TT)

La visite sur place des enquêteurs du BEA-TT confirme la faible lisibilité de cette information. D'une part le panneau comporte de nombreuses mentions et des dessins. D'autre part, ce panneau est positionné au milieu de l'alignement d'arbres. Par ces éléments, ce panneau est difficilement visible par les usagers qui peuvent circuler jusqu'à une vitesse de 50 km/h.

**Recommandation R1 adressée à Saint-Étienne Métropole :**

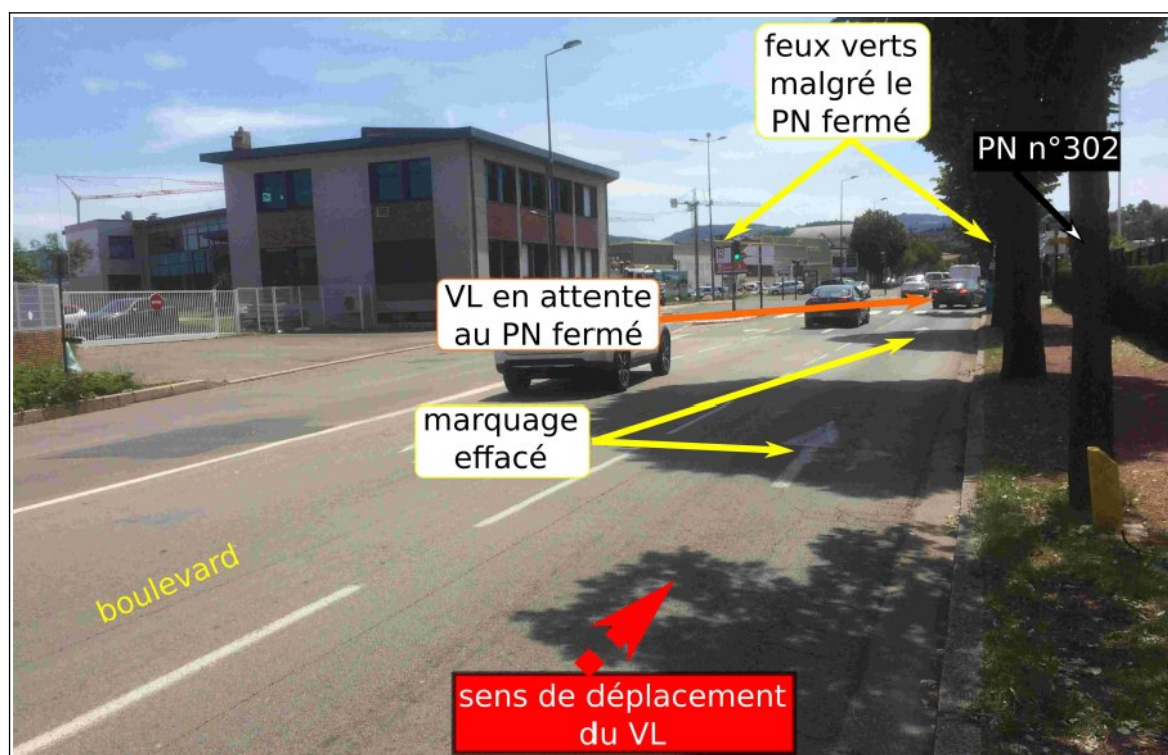
**Figure 23 : fonctionnement des feux du boulevard routier**  
(photo et légende BEA-TT)

Il convient de noter que la signalisation horizontale est dégradée à cet endroit, ce qui ne facilite pas la prise de décision quant au mouvement de tourne-à-droite.

**Examiner la faisabilité d'affecter un feu de tourne-à-droite pour les usagers circulant sur le boulevard et approchant le PN n°302 par le nord. Ce feu resterait au rouge lorsque le PN est fermé.**

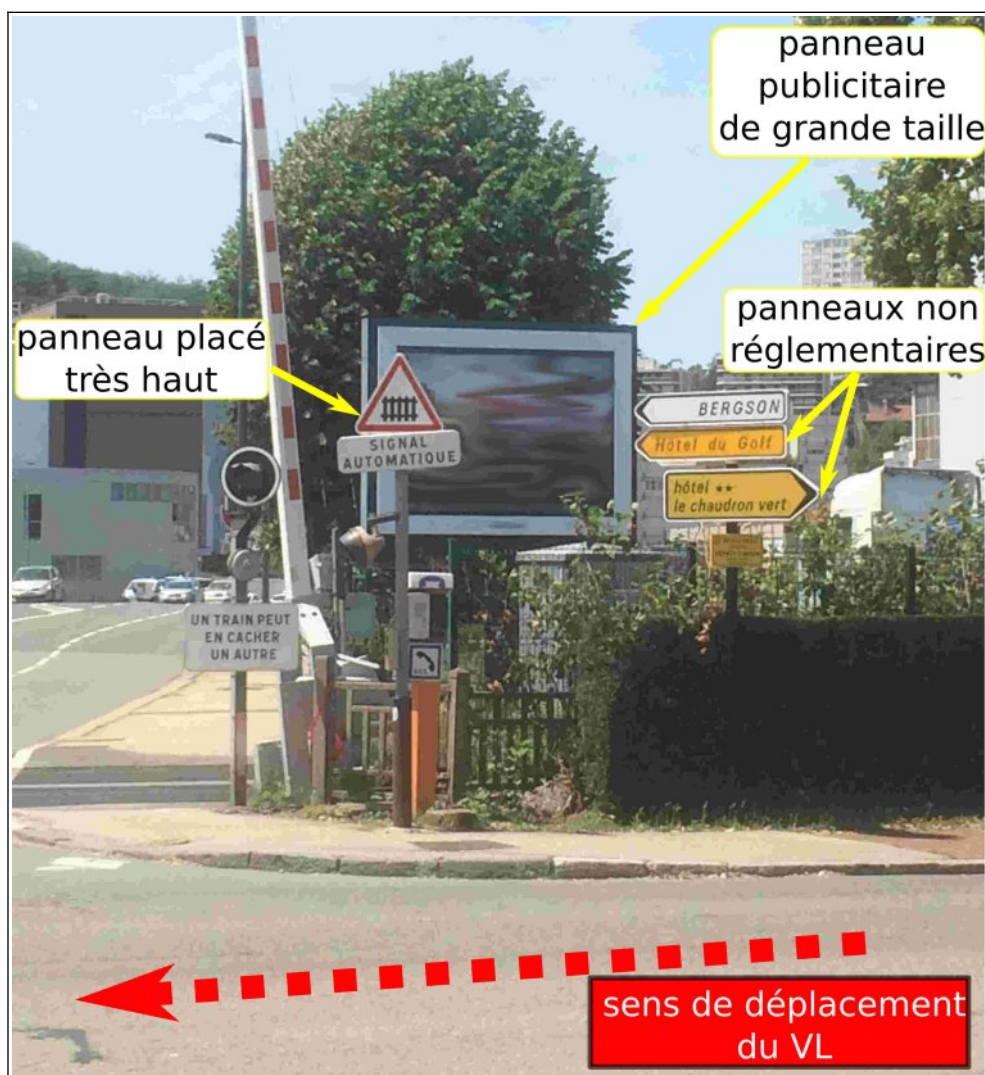
**Figure 24 : côté nord du PN dans le sens de l'est vers l'ouest**  
(photo et légende BEA-TT)

Les abords immédiats du PN n° 302 comportent de nombreux éléments visuels. Sont notamment présents des éléments de la signalisation verticale de police, de la signalisation verticale d'avertissement et de la signalisation verticale directionnelle.

Des panneaux d'information et de grands panneaux publicitaires, présents à proximité, réduisent la lisibilité du PN.

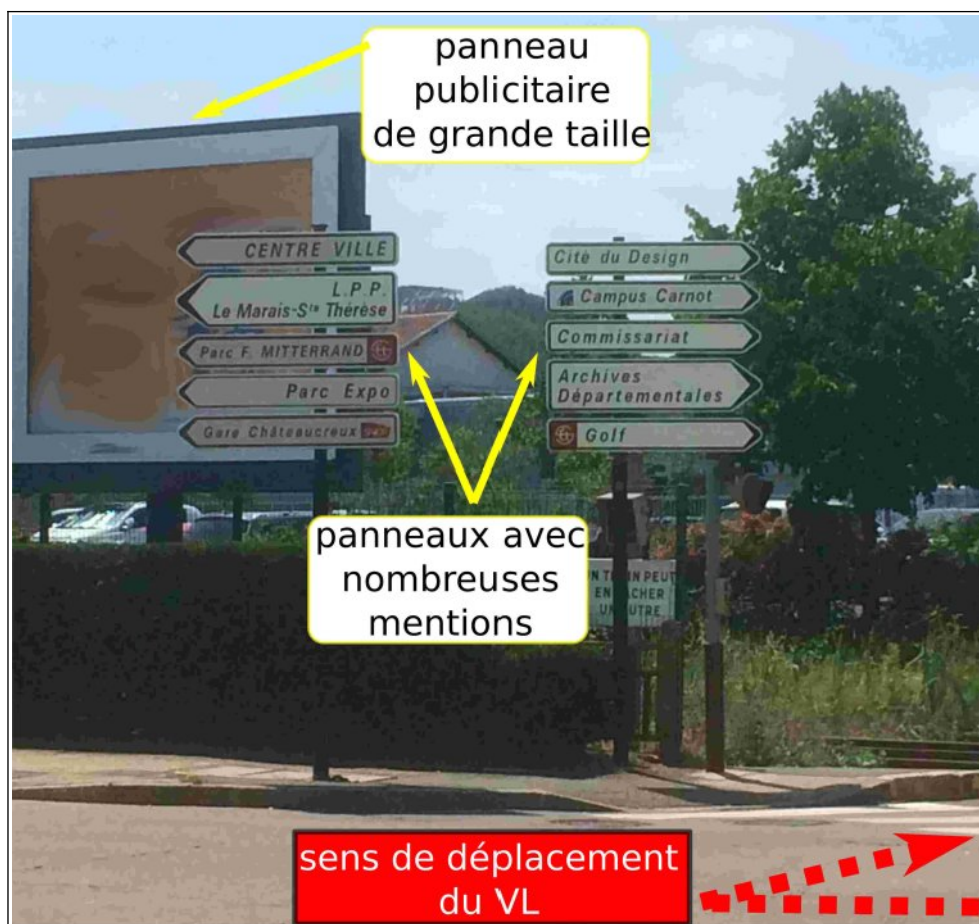
*Figure 25 : côté sud du PN dans le sens de l'est vers l'ouest  
(photo et légende BEA-TT)*

Nous notons par ailleurs l'implantation du panneau d'avertissement A7 en position et orienté pour les usagers venant de la rue Barrouin.

Les enquêteurs considèrent qu'au milieu de tous ces éléments, les usagers peuvent avoir des difficultés à identifier les informations essentielles liées au passage à niveau (notamment les feux rouges clignotants).

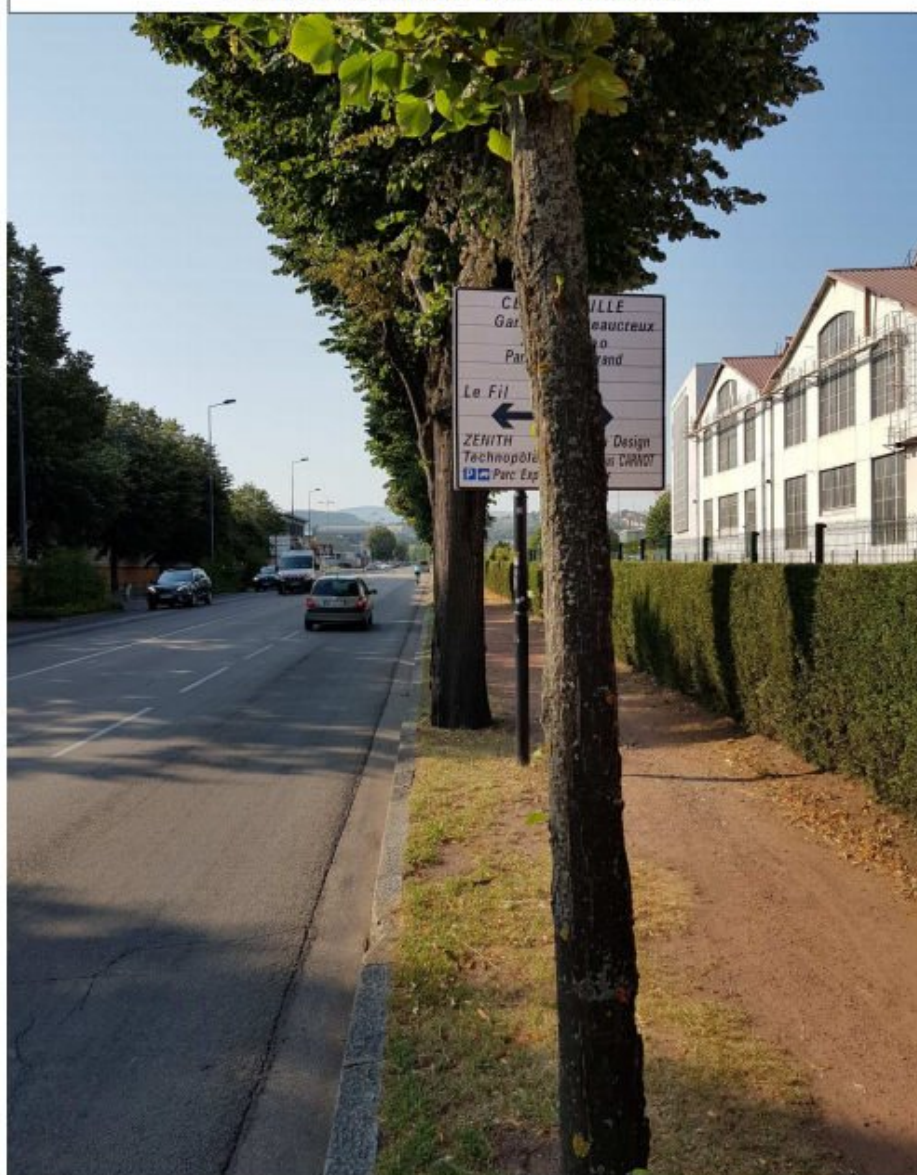
En venant du boulevard Verney Carron PN non visible
