BEA-TT
Monsieur Jean PANHALEUX
Grande Arche – Paroi. SUD
92055 La Défense Cedex

Vos réf. :
Nos réf. :
PhG/AC/PV N° 1121/4153
Objet : Rapport d'enquête bi voie du 11/04/2014

Nous revenons vers vous afin de vous donner les suites apportées aux 2 recommandations faites par le BEA-TT liées à l'analyse technique de l'incident du 11 avril 2014 survenu sur le réseau de valenciennes.

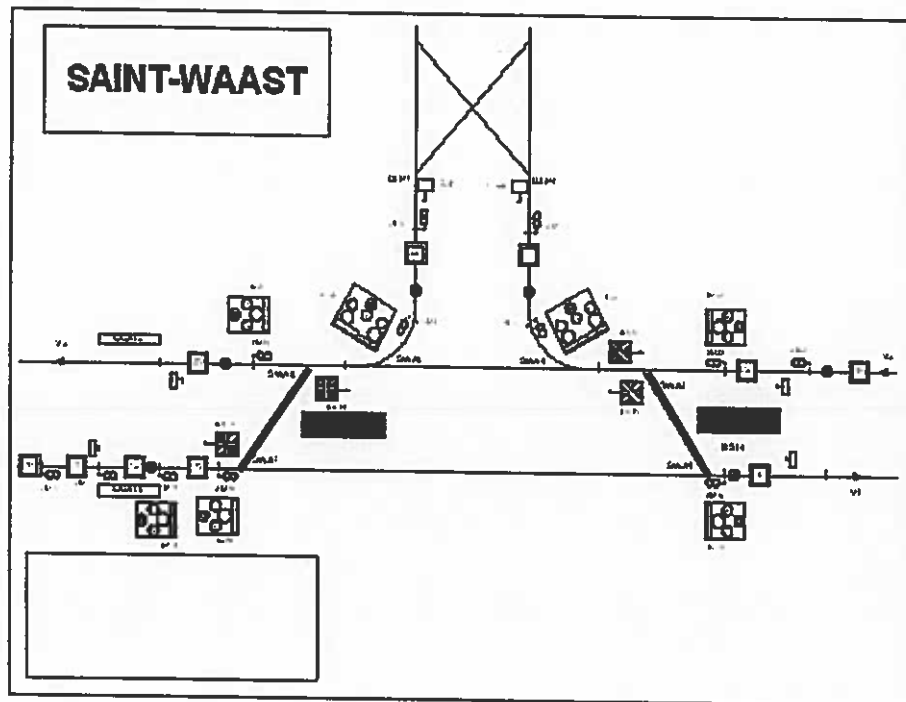
Schéma de la zone de Manœuvre de St Waast

Depuis cet évènement, nous avons, par demande du STRMTG, une restriction de vitesse à 10 km/h sur le tronçon concerné par cette zone de manœuvre, ne sachant pas réellement la ou les causes de l'évènement et afin de pouvoir réagir rapidement en cas d'incident et éviter de retrouver une situation similaire.

Pour retirer cette restriction de vitesse, le STRMTG nous a demandé de consolider les différentes mesures déjà mises en place concernant cet incident, ce qui a été fait, et en tant que nouvel exploitant, nous avons fait le choix de mettre en place le réarmement des zones techniques (ZT16/23 et ZT15/24) depuis le PCC pour garantir la bonne remise en fonctionnement des zones rapidement et en respectant les consignes de sécurité d'exploitation.
