Janvier 2023

Heurt de deux personnes par un train de fret survenu le 14 novembre 2022 en halte de Donchery (Ardennes)

Fiche de présentation

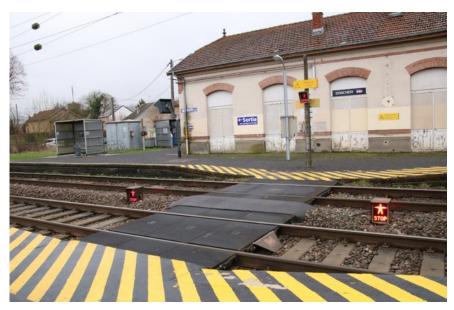
La traversée est équipée d'une signalisation lumineuse destinée à avertir les usagers du danger lors du passage des trains. Cette signalisation est constituée de pictogrammes (ou feux piétons) rouges clignotants. Les usagers doivent s'y conformer et ne pas traverser lorsqu'elle est active.

Vue de la halte de Donchery avec la TVP et les pictogrammes allumés (quai 1/voie 1 au premier plan, et quai 2/voie 2 et ex-bâtiment voyageurs au second plan)

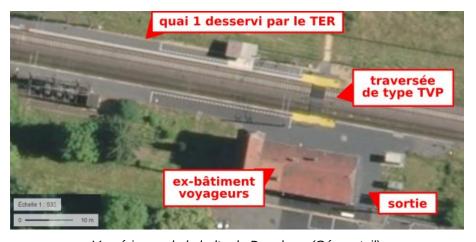
Une lycéenne descend du train et rejoint son père qui l'attend sur le quai. Le quai desservi est celui de la voie 1, situé de l'autre côté des voies par rapport à l'ancien bâtiment voyageurs et à l'unique accès à la halte.

Vu aérienne de la halte de Donchery (Géoportail)

Le TER n° 840831 est positionné en amont de la TVP lors de son arrêt. Quatre ou cinq personnes descendues du train vont rejoindre la sortie et empruntent la TVP devant le train, qui est éteinte. Le TER quitte alors la gare. Trois autres personnes, dont le père et la fille, qui viennent de la queue du train et qui n'ont pas eu le temps de traverser, attendent le passage du TER. Dans l'intervalle, les pictogrammes lumineux se seraient allumés, signalant l'interdiction de traverser les voies. L'un est dans le dos des usagers qui attendent, les autres sont masqués par le train.
