Collision entre un train de voyageurs et un véhicule à énergie électrique sur le passage à niveau n° 13 survenue le 26 décembre 2022 à Ayse en Haute-Savoie

Fiche de présentation

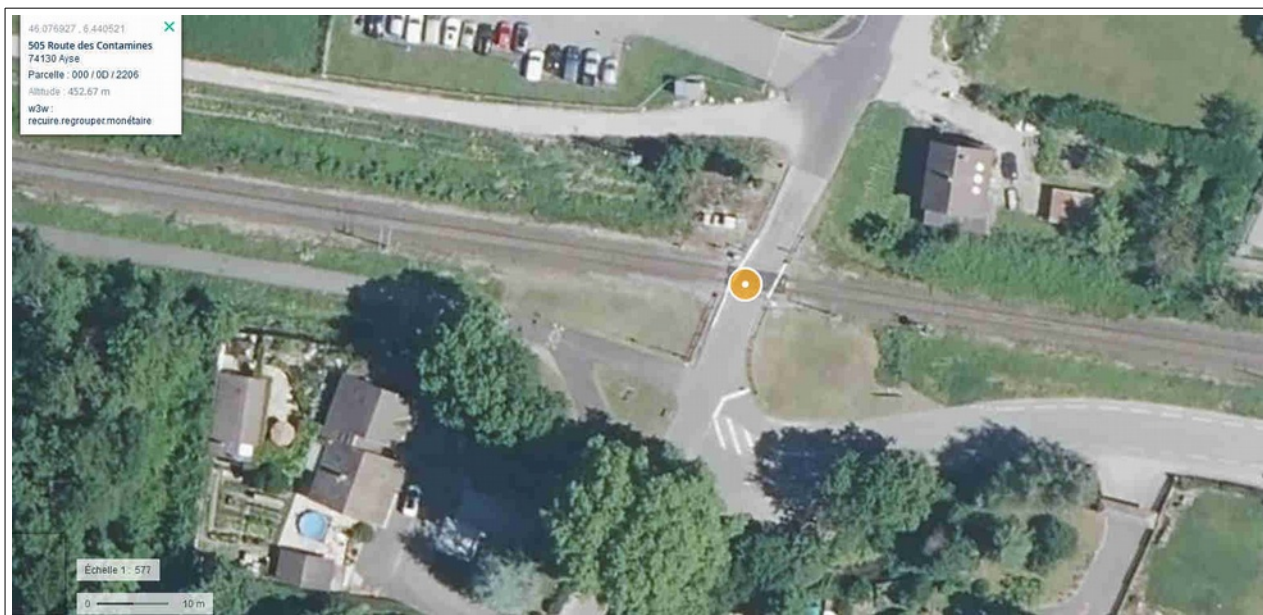
Vue aérienne du passage à niveau n° 13
source Géoportail

Le PN automatique [SAL 2] comporte quatre feux rouges clignotants, deux demi-barrières (une pour chaque voie d'accès). Il est dépourvu de caméra de vidéo-protection, ou de télésurveillance de l'automatisme du PN.

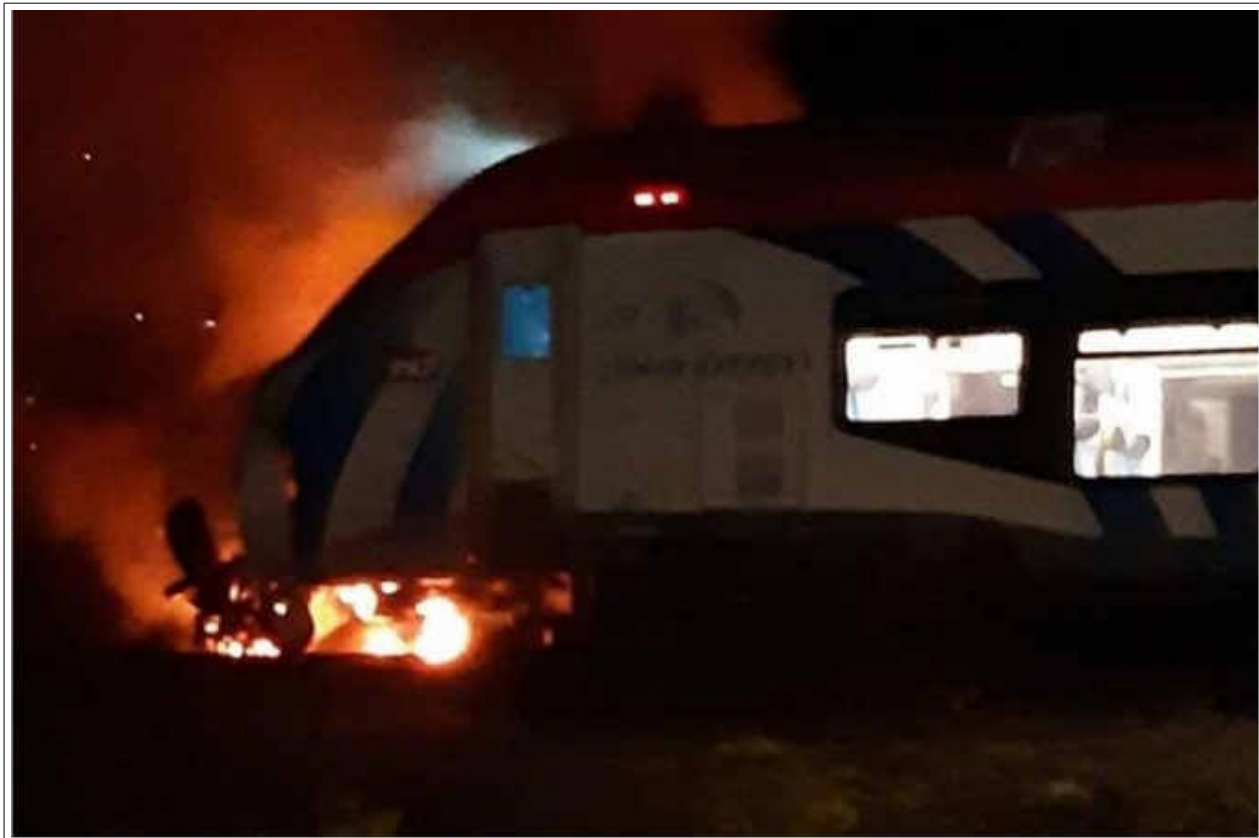
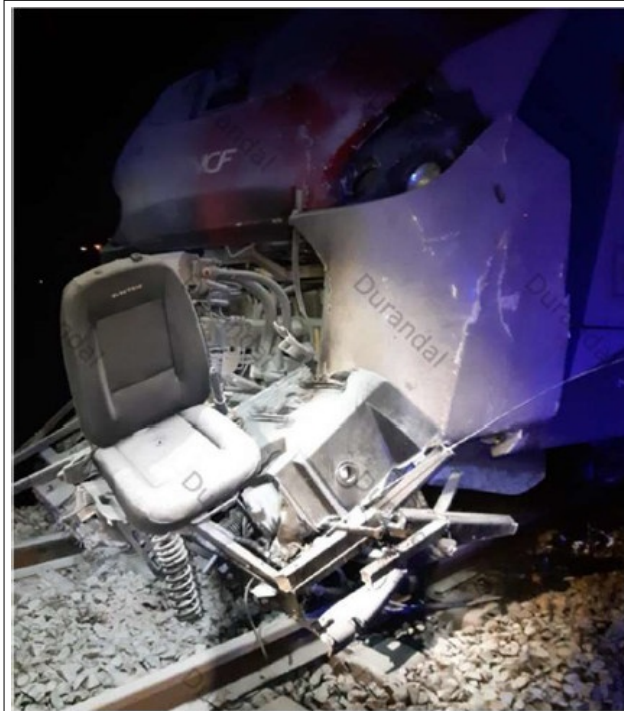
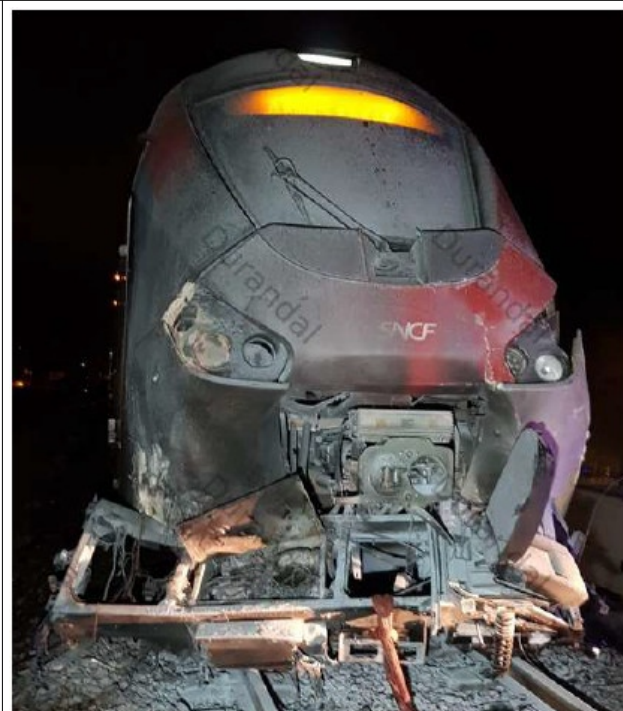
photos SNCF Réseau

La rame automotrice n° 31 515, construite par Alstom, approche le PN à la vitesse de 110 km/h (source SNCF). L'agent de conduite du train aperçoit un véhicule immobilisé sur le PN n° 13. Il déclenche le freinage d'urgence du train mais ce dernier heurte le véhicule et s'immobilise 250 mètres en aval du PN sans avoir déraillé.

À la suite de la collision, de la fumée s'échappe du véhicule encastré sous la motrice, suivie par un incendie.

La cause principale de cet accident est la présence d'un véhicule immobilisé sur le platelage du PN n° 13. Le conducteur du véhicule aurait indiqué avoir calé et ne pas avoir réussi à redémarrer, car les roues patinaient.
