**RAPPORT ANNUEL
2025**

Le mot du directeur

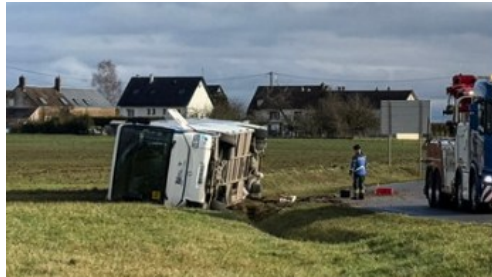
1) *Sortie de route d'un autocar de transport scolaire survenu le 30 janvier 2025 sur la commune de Jallans (28)*

Jeudi 30 janvier 2025, l'autocar exploité par le transporteur Cars Dunois pour le compte de la région Centre-Val de Loire assurait le transport scolaire de 35 collégiens et lycéens jusqu'à leurs établissements situés à Châteaudun.

Vers 7 h 30, alors qu'il approchait du giratoire situé à l'entrée de la commune, l'autocar a fait une sortie de route à l'entrée d'une courbe à gauche sur la route départementale n° 927, l'amenant à empiéter sur le bas-côté enherbé et boueux, jusque dans le fossé bordant la chaussée, entraînant son basculement sur son côté droit.

Une jeune fille de 15 ans assise sur un siège à l'arrière droit est décédée et une vingtaine d'autres jeunes ont été blessés légèrement. Un important dispositif de secours a été mobilisé, impliquant une quarantaine de sapeurs-pompiers, le SAMU et une trentaine de gendarmes.

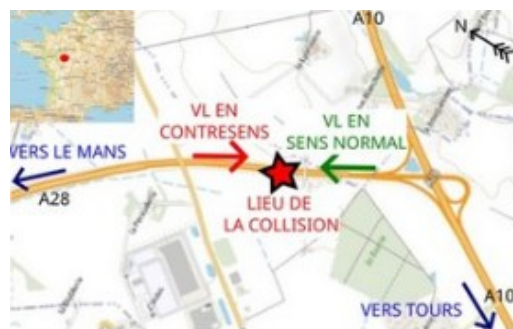
2) *Collision mortelle sur l'A28 entre deux VL dont un en contresens sur la commune de Parçay-Meslay (37)*

Lundi 10 novembre 2025 vers 18 h 15, sur la commune de Parçay-Meslay, un véhicule léger circulant à contresens sur l'A28 (sens Tours vers Le Mans) est entré en collision avec un autre véhicule léger circulant lui dans le bon sens de circulation.

Il faisait nuit, les conditions météorologiques étaient clémentes et la chaussée était mouillée.

Un premier automobiliste, circulant dans le sens Le Mans vers Tours, a repéré le véhicule en contresens au PK 32, au niveau de l'aire de repos de la Chénardière, et a essayé d'alerter la conductrice de son erreur par l'emploi du klaxon et par des appels de phare. Un gendarme en intervention au PK 23 a également repéré le véhicule en contresens et a donné l'alerte au centre d'information du trafic de Cofiroute.

Malheureusement, 5 km plus loin, au PK 18, le véhicule en contresens a heurté violemment à une vitesse de l'ordre de 100 km/h le véhicule circulant dans le bon sens, tuant sur le coup la conductrice en contresens, âgée d'une cinquantaine d'années, et blessant légèrement l'autre conducteur.

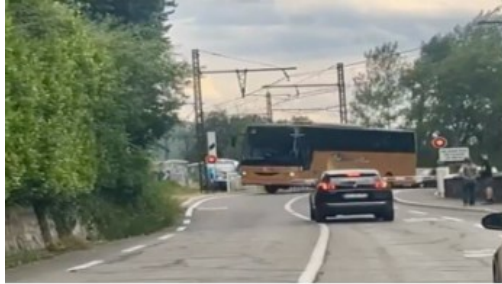
1) Traversée d'un PN activé, ayant les demi-barrières abaissées, par un autocar sur la commune de Brison-Saint-Innocent (73)

Vendredi 6 juin en début de soirée, alors que le PN7 était activé depuis environ une heure à cause d'un train en panne (circonstances à confirmer), un autocar, transportant de nombreux passagers dont des enfants, a franchi le passage à niveau en chicane entre les deux demi-barrières abaissées. Ceci après plusieurs dizaines de minutes d'attente et sans avoir obtenu d'informations sur la situation. Compte tenu de la géométrie et des abords de la route, il ne pouvait faire demi-tour. Ce franchissement a été filmé par des particuliers et diffusé sur les réseaux sociaux.

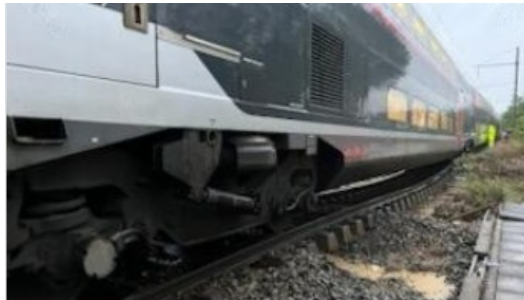
1) Début de déraillement du TGV 8517 survenu le 19 mai 2025 à Tonneins (47)

L'événement s'est produit sur la ligne classique de Bordeaux Saint-Jean à Sète-Ville, à quelques centaines de mètres en aval de la gare de Tonneins dans le Lot-et-Garonne. Sur le lieu du déraillement, les voies ferrées sont en courbe à droite dans le sens Bordeaux vers Toulouse avec dévers et la voie circulée est à niveau avec une chaussée routière qui la longe. Météo France avait émis un bulletin MSB (Météo Surveillance Bulletin) faisant état d'un niveau de risque rouge « orages-grêles » sur la zone surveillée allant d'Agen à Bordeaux, et placée ce lundi soir l'ensemble du département en vigilance orange « pluie-inondations ». En fin d'après-midi, de fortes précipitations s'abattent sur le Lot-et-Garonne, en particulier dans la zone de Tonneins.

Si au début de l'épisode orageux, plusieurs trains ont pu continuer à circuler, des sections de la voie ferrée se sont rapidement trouvées inondées. A 20 h 37, les circulations sont interrompues sur la voie 2 en amont de la gare de Tonneins. La circulation sur la voie 1 demeure autorisée en « marche prudente » commandant au conducteur de franchir une partie de voie délimitée en réduisant sa vitesse compte tenu du motif indiqué. A 20 h 55, environ 800 mètres après la gare de Tonneins, le conducteur du TGV n° 8 517 circulant à basse vitesse sur la voie 1 a ressenti un mouvement anormal de la voie et a provoqué l'arrêt d'urgence du train. Il a émis le signal d'alerte radio et a avisé le gestionnaire d'infrastructure. La circulation est alors totalement interrompue sur les deux voies. La montée des eaux du ruisseau « Le Caillou » a provoqué le creusement du ballast créant une brèche de plus de 23 mètres sur les deux voies, avec un vide atteignant jusqu'à 1,50 mètre sous le niveau inférieur des traverses béton. La première voiture du TGV est immobilisée « à cheval » sur la brèche ; le conducteur du train signale qu'au moins une roue du bogie entre les voitures 1 et 2 n'est plus en contact avec le rail et que le remblai a été emporté par les eaux.

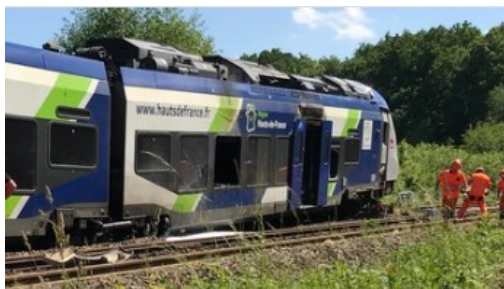
2) **Déraillement et début d'incendie du TER n° 849 902, le 30/05/2025 à Laon (02)**

L'événement s'est produit sur la ligne de La-Plaine à Hirson-et-Anor (frontière), à quelques centaines de mètres de la gare de La Neuville-sous-Laon dans l'Aisne, en alignement droit.

Une opération de remplacement voie et ballast de la voie 1 était programmée. Des travaux préparatoires pour le remplacement de rails et la recréation de la piste du côté de la voie à renouveler ont été exécutés entre Laon et Soissons au cours de la nuit du 29 au 30 mai. Ils requéraient le dégagement d'obstacles tels que des rails et des traverses. Ces travaux ont été réalisés sous couvert d'une Demande de Fermeture de Voie (DFV) concernant la Zone Élémentaire de Protection SL110 accordée à 21h24 par l'Agent Circulation (SNCF Réseau) de Soissons, sans engagement (de Train de Travaux). La DFV a été restituée à 04 h 29 sans restriction.

Le train n° 849 902 (SNCF Voyageurs) est le premier à circuler après cette restitution. Il assure une mission de Laon à Paris-Nord, et dessert Anizy Pinon. Il transporte vingt-cinq personnes au moment de l'accident. Vers 05 h 45, alors qu'il circule en direction d'Anizy Pinon à la vitesse approximative de 90 km/h, le conducteur du train aperçoit au loin une zone sombre dans le ballast et constate à son approche qu'il s'agit d'un obstacle « type godet de chantier » situé au milieu de sa voie de circulation (en fait une pince à rail, d'une masse de 650 kg). Le conducteur commande le freinage d'urgence. La collision survient aux environs du km 137,270. Le convoi s'immobilise environ 370 m plus loin, après de vives secousses à l'intérieur de la cabine (choc initial et suivants, déraillement du premier essieu). Le conducteur diffuse une annonce aux voyageurs, débloque l'ouverture des portes de la rame côté talus en vue de leur évacuation et arrête les moteurs diesels du train. Un agent SNCF présent dans le train signale au conducteur l'ouverture sous l'effet du choc de la première porte d'accès voyageurs côté entrevoie et qu'une intense fumée s'en échappe. L'agent de conduite part ensuite à la visite et constate que le train a déraillé. Il alerte l'Agent Circulation de Laon pour l'informer de l'accident. La circulation est interrompue sur les 2 voies.

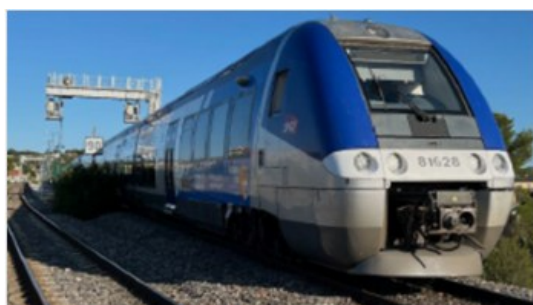
3) **« Situation de nez à nez », sans collision, de deux trains de SNCF V à Marseille (13)**

Le samedi 6 septembre 2025 depuis 06 h 00, un dérangement de zones a lieu à St-Joseph Le Castellans. Les deux intervalles des voies 1 et 2 (entre les km 436,850 et 438,311) sont en non-libération par intermittence. Il est impossible aux agents circulation (AC) de SNCF Réseau de prendre le sens. Les AC des postes 1 et 2 de Marseille échangent des dépêches afin d'interdire l'établissement de tout itinéraire de sens contraire et étudient la possibilité de circuler en mode dégradé conformément aux procédures réglementaires. La circulation est reprise avec restrictions dans les deux sens.

À 07 h 44, au dégagement d'un train précédent, l'AC du Poste 1 prépare la procédure pour le train n°17 402. Les conditions d'établissement de l'itinéraire de Sainte-Marthe vers Saint-Antoine définies dans l'annexe 2 de la « Consigne Rose » du poste sont vérifiées.

À 07 h 53, le train n° 17 402 est arrêté à St-Joseph, il reçoit une autorisation de franchissement et reprend sa marche sens pair sur la voie banalisée en direction de St-Antoine. Le conducteur franchit le carré fermé et circule en respectant la « Marche à Vue ». À 08 h 02, il est autorisé à reprendre la marche normale au franchissement du signal commandant l'entrée du canton suivant. Il rencontre ensuite la séquence « Ralentissement 60 fermé » puis « Rappel 60 fermé ». A 08 h 03, le train n° 880 697 est à quai, voie A, à St-Antoine. Pour son départ vers Sainte-Marthe, l'AC du Poste 2 prépare un ordre qui lui autorise le franchissement du carré fermé C 8209. L'itinéraire n'a pas été formé et ses conditions d'établissement définies dans l'annexe 2 de la « Consigne Rose » n'ont pas été vérifiées. L'autorisation de franchissement reçu, le conducteur du train n° 880 697 franchit le carré fermé et circule en observant la marche à vue sens impair sur l'itinéraire donnant accès à la voie banalisée en direction de St-Joseph.

Alors qu'il se trouve sur le viaduc, le conducteur du train n° 17 402 se rend compte qu'un autre train est engagé dans sa direction. Il commande l'arrêt de son train. Le conducteur du train n° 880 967, voyant lui aussi l'approche d'un train dans sa direction provoque également l'arrêt de son train et déclenche le signal d'alerte lumineux. Les avis sont lancés. À 08 h 04, la situation est figée pour un quasi-nez à nez. Les astreintes SNCF R et SNCF V ouvrent une enquête. Les deux trains sont arrêtés à 30 m de distance.

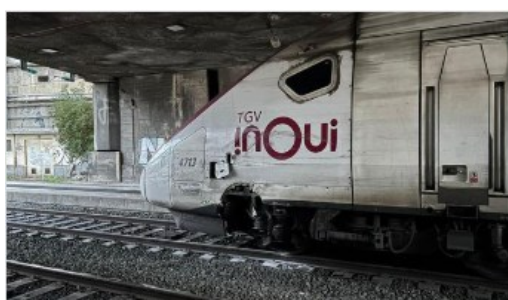
4) Choc entre deux trains de SNCF V en gare de Paris-Est (75)

Vers 7 heures un TGV inOui sans voyageurs se dirigeant vers la voie à quai 27 et un Transilien avec voyageurs se dirigeant vers la voie à quai 22 se sont rapprochés au point d'entrer en contact, endommageant une partie de leurs parois. Le cas est particulièrement rare sur les chemins de fer français.

Le plan de voie intéressant le polygone des signaux impliqué a fait l'objet de modification en 1999. Les premiers éléments remontés font état d'un incident d'exploitation consécutif à un défaut de signalisation, a priori un défaut de paramétrage d'une installation.

La voie n° 27 à quai étant encore occupée, le TGV 609 561 est arrêté devant le signal C98 fermé. Ce signal étant implanté sur potence, le conducteur arrête sa motrice à environ 20 m du signal (soit à 10 m en amont du « crocodile ») de manière à pouvoir observer en position assise depuis son siège l'état du signal (et de s'assurer du non franchissement du crocodile).

La distance entre le signal C98 et le garage franc (GF) de l'appareil de voie 2326b n'étant que de 413 m, la queue du TGV ne dégage pas le GF de l'appareil de voie. Pourtant sa zone propre est, indûment, dans un état de libération (circuit de voie 2332 libre).

Le Transilien 113 604 en provenance de la voie 2bis est dirigé vers la voie M afin d'atteindre son terminus à la voie 22. À cette fin, les appareils de voie conjugués 2326 a et 2326 b sont positionnés en voie déviée. Le Transilien respecte la signalisation et circule à 22 km/h lorsque son conducteur abordant l'appareil de voie 2326b en pointe estime que l'arrière du TGV stationné en voie directe est proche de sa trajectoire. Il réduit sa vitesse à 9 km/h, touche de son côté avant gauche le nez arrière du TGV puis s'immobilise. Aucun passager n'est blessé. Le conducteur du TGV ne ressent aucune secousse.

Le signal C98 est ouvert vers la voie 27 et le TGV 609 561 s'avance à quai. Le conducteur du Transilien examine sa rame, juge qu'elle peut rouler mais nécessitera une visite par des experts du matériel avant toute réutilisation. Il avance à vitesse réduite jusqu'à la voie 22 et fait descendre les voyageurs.

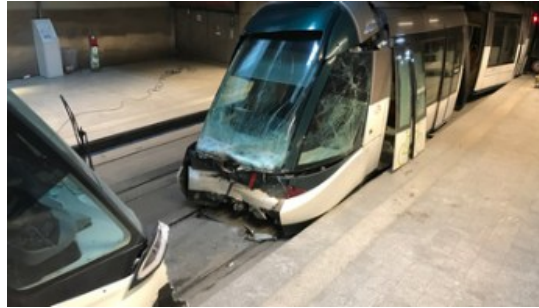
1) Collision de deux rames de tramway à Strasbourg (67)

Le samedi 11 janvier 2025, vers 15 h 15, une rame de tramway est arrêtée entre les stations « Gare Centrale » et « Les Halles », dans la trémie de sortie du tunnel, en rampe de 7 %. Des manifestations dans le centre-ville de Strasbourg contraignent l'exploitation des tramways et de nombreuses rames sont concentrées dans la zone, notamment sur le tronçon concerné, commun aux lignes A et D.

Au moment de repartir, la rame part en dérive pour une cause inconnue. Elle parcourt donc le tunnel dans le sens de la pente, inverse de la circulation normale, en prenant de la vitesse. Après plusieurs centaines de mètres, elle termine sa course contre une autre rame, arrêtée à quai dans la station Gare Centrale. De nombreux voyageurs sont présents dans les deux rames.

L'accident implique 131 personnes dont 68 seront blessés légers. Les dégâts matériels sont importants, notamment au niveau de la structure des rames.

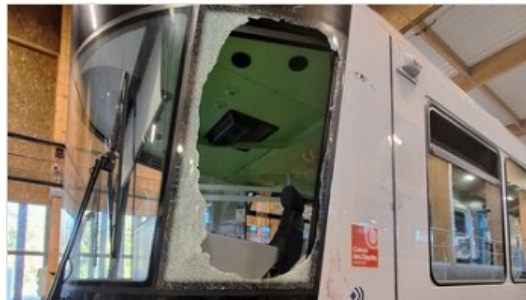
2) Dérive suivie du déraillement d'une rame du Panoramique des Dômes à Orcines (63)

Le mercredi 24 septembre 2025, des techniciens du constructeur ferroviaire Stadler réalisent au centre de maintenance des vérifications et des réglages sur la rame n°3. Vers 15 h, ils demandent qu'un conducteur sorte la rame en ligne afin d'effectuer des essais en dynamique. Avec l'autorisation de la régulation, le conducteur avance jusqu'à la gare de départ puis circule sur la ligne en direction du sommet.

À la zone de croisement des Muletiers, il franchit l'aiguillage aval, croise une autre rame – en exploitation avec du public – et s'avance jusqu'au signal correspondant à l'aiguillage amont de la zone d'évitement. Le conducteur ralentit et au moment où la rame atteint la vitesse nulle, elle part en dérive (circulation non maîtrisée en sens opposé) puis sa vitesse augmente jusqu'à atteindre 28 km/h. La rame franchit l'aiguillage aval qui avait changé de position peu de temps avant (pour tracer l'itinéraire de l'autre rame). La rame n° 3 déraille sur l'aiguillage et poursuit sa course sur son côté gauche, franchit un chemin piétonnier, heurte un poteau de ligne aérienne et s'arrête dans l'herbe.

Les responsables de l'exploitation se rendent sur place, alertent les secours, vérifient la sécurisation de la rame n° 3 et comme la voie est bloquée, ils organisent le rapatriement des voyageurs de l'autre rame vers la gare de départ. La rame accidentée sera remise sur les rails le soir et rapatriée au centre de maintenance le lendemain matin.

Les dégâts matériels sont limités et concernent une partie de la voie, l'appareil de voie et la rame n° 3 pour laquelle un bogie est dérailé. Il n'y a pas de blessé. Le Préfet a suspendu l'exploitation de la ligne, sur avis du STRMTG – le service de contrôle de la sécurité de ce système.

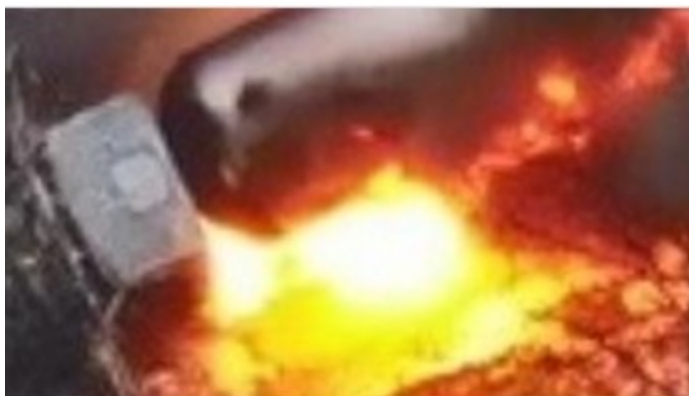
Pour **Fillinges**, la cause directe de cet évènement est un départ de feu survenu au niveau du compartiment moteur du camion qui s'est étendu à son réservoir de gasoil et qui a entraîné l'explosion, par surpression, de la citerne de gaz. Les pompiers ont rencontré des difficultés d'accès liées à l'éloignement des casernes, à un trafic routier important et à la présence de neige. Le blève (souffle de l'explosion) a disloqué le poids lourd et projeté des débris sur plusieurs centaines de mètres. Les maisons situées à proximité ont été fortement endommagées, et par chance une seule personne a été blessé légèrement.

Destinataires	Recommandations issues de l'enquête sur l'incendie et explosion d'un camion-citerne à Fillinges publiée septembre 2025
R1 : - DGPR	Dans le cadre du groupe de travail sur le BLEVE, engager les discussions visant à imposer l'obligation de mettre en œuvre une protection thermique au niveau du ou des réservoirs à carburant des véhicules à moteur des catégories FL et EX/III, afin de retarder le risque de vidange et de feu du carburant sous la citerne et in fine sa montée en température et en pression.
R2 : - FFC	Définir les modifications techniquement et économiquement viables qui pourraient être imposées aux véhicules à moteur des catégories FL et EX/III déjà en service au regard de la protection thermique des citernes, en priorisant les cas où les départs de feu se produisent au niveau de la cabine de conduite et du compartiment moteur.
R3 : - DGSCGC	Engager une réflexion sur les conditions d'intervention et les moyens à mettre en œuvre lors d'incendies présentant un risque important pour la sécurité des personnels des services d'incendie et de secours en intégrant les points suivants : - Faut-il doter certains voire tous les services de secours et d'incendie de moyens automatisés permettant de lutter contre les incendies ; - Faut-il privilégier dans la doctrine d'intervention la protection des populations et des intervenants quitte à ce qu'un incendie de véhicule transportant des matières présentant un risque d'explosion se transforme en BLEVE et ne provoque que des dégâts matériels.

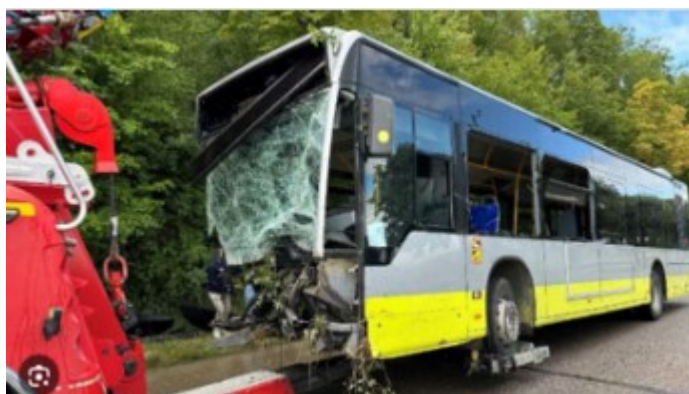
Concernant la deuxième enquête, il s'agit d'un véhicule léger qui s'est déporté de sa voie sur la gauche et a percuté frontalement un autobus circulant en sens opposé sur la route départementale n° 113 dans les Yvelines, entre Mantes-la-Jolie et **Mézières-sur-Seine**. Cet accident a causé le décès de deux passagers de l'autobus qui se trouvaient debout à l'avant contre le tableau de bord au droit de la porte. D'autres passagers, également debout, ont vu leur pronostic vital engagé, alors que ceux assis n'ont subi que des blessures légères.

Destinataires	Recommandations de l'enquête sur la collision entre un VL et un autobus à Mézières-sur-Seine publiée en juillet 2025
R1 : - DGEC	Rendre réglementairement obligatoire de limiter à la vitesse maximale de 70 km/h la vitesse des autobus destinés à transporter des personnes debout, que ce soit par conception ou grâce à un dispositif de limitation de la vitesse installé a posteriori.
R2 : - DGEC - DSR	Pour les futurs autobus neufs amenés à circuler avec des personnes debout, rendre obligatoire dès que possible l'équipement d'une ceinture de sécurité du poste de conduite. Le port de cette ceinture pourrait être facultatif en agglomération, mais devra être rendu obligatoire hors agglomération.
R3 : - DGEC - DSR	Dans les autobus circulant hors agglomération, prévoir de rendre obligatoire une signalisation, un marquage dissuasif ou/et un dispositif physique permettant d'empêcher le stationnement de personnes debout à l'avant du plan passant par le milieu de l'assise du siège conducteur et perpendiculaire au plancher et à l'axe longitudinal du véhicule.

R4 : - DGITM	Étudier la mise en place d'une expérimentation de l'installation de caméras frontales dans les autobus et autocars dont les enregistrements ne pourront être extraits et exploités que par des organismes réglementairement autorisés et habilités.

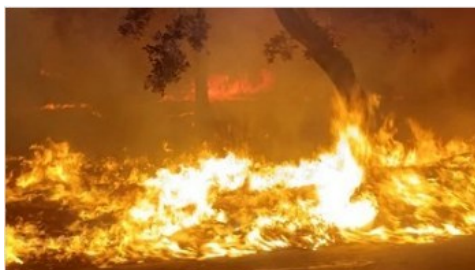
GRAVESON : Un train de marchandises est arrêté après son passage sur le détecteur de boîte chaude de Graveson, un wagon est détecté avec une alarme danger frein. Les départs de feux constatés aux abords de la voie se propagent en un virulent incendie entraînant des dégâts considérables sur les installations électriques ferroviaires. Un sapeur-pompier volontaire est décédé le 25 juillet des suites d'un malaise survenu le 15 juillet dans l'exercice de sa mission à l'occasion de la lutte contre le feu.

Destinataires	Recommandations issues de l'enquête sur l'incendie aux abords des voies à Graveson publiée en janvier 2025
R1 : - SNCF Réseau	Identifier dans les zones à risque d'incendie, sur les lignes hors LGV, les endroits où un passage rapide des véhicules lourds de secours de part et d'autre des voies serait nécessaire et n'est pas possible. Le cas échéant, étudier la possibilité de traverser les voies par ces engins avec des solutions provisoires et rapides, sans dégradation des voies. Ces études pourraient être menées avec le SDIS et les collectivités territoriales. Dans la zone de la Montagnette, étudier la possibilité d'installer une traversée des voies ferrées pour faciliter la lutte contre les incendies. Une solution, de type plateforme d'enraillement en lieu et place d'un ancien passage à niveau supprimé, et qui serait utilisé par les pompiers seuls ou les services de SNCF Infra1 moyennant les mesures de sécurité adéquates, pourrait être étudiée en collaboration avec le SDIS et les collectivités territoriales locales

R2 : -SNCF Réseau	Remplacer les DBC de 3 ^e génération restant par des DBC/DFS de 4 ^e génération, conformément à la décision de la commission produit de SNCF Réseau du 08 octobre 2024. Étudier la possibilité de réduire la distance entre les DBC/DFS sur des zones sensibles aux risques d'incendie et traversées par des convois Fret Étudier la possibilité dans ces mêmes zones d'abaisser les seuils de détection des DFS et d'assurer un chaînage des informations entre les DBC/DFS. Mettre en œuvre les conclusions et recommandations du rapport final du JNS "Consequences of unintended brake applications with LL blocks".
R3 : - DGPE	S'assurer, en relation avec les ministères concernés, de la bonne application de la loi de juillet 2023 et en particulier de l'arrêté interministériel du 29 mars 2024 pris en application de l'article L.131-10 du Code forestier afin que SNCF Réseau puisse mener ses missions d'OLD dans les meilleures conditions en particulier pour les zones sensibles aux incendies.

R4 : - HEXAFRET - EPSF	Renforcer la surveillance par les conducteurs de leur train et des autres circulations. Informers les conducteurs sur les conséquences potentielles d'un blocage de frein avec des semelles LL. Modifier les conditions d'application d'une surcharge : - de façon systématique réaliser la surcharge avant les essais de freins et toujours attendre son élimination avant de partir en ligne ; - à généraliser dans certaines conditions de départ de train (arrêt prolongé, immobilisation importante, variations thermiques importantes hiver/été) et toujours attendre son élimination. Mettre en œuvre les conclusions et recommandations du rapport final du JNS "Consequences of unintended brake applications with LL blocks".
R5 : - HEXAFRET - EPSF	Étudier l'intérêt et la possibilité de modifier la surcharge à une valeur supérieure à 5,4 bar. Les propositions pourront être partagées au sein de Groupes de Travail pilotés par l'EPSF.

R6 : - HEXAFRET - EPSF	Au-delà des travaux menés dans le cadre du JNS « Consequences of unintended brake applications with LL blocks », étudier des expérimentations visant à améliorer la détection d'anomalies du système de freinage :

<ul style="list-style-type: none"> • au départ : par exemple un système d'aide et de contrôle de la bonne réalisation des essais de freins afin de détecter des anomalies ; • en ligne compte tenu des conséquences potentielles liées aux capacités thermiques des semelles LL (par exemple capteurs de températures et de pressions...). <p>Les propositions pourront être partagées au sein de Groupes de Travail pilotés par l'EPSF.</p>
--	--

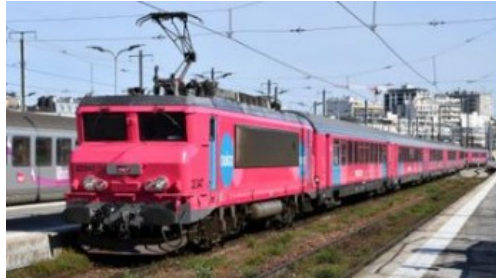
NUITS : Un train de voyageurs de l'entreprise ferroviaire OSLO en provenance de Paris et à destination de Lyon s'arrête suite à une panne de la locomotive. Par manque de climatisation la température à bord dépasse les 40° C. Certains voyageurs nécessitent une prise en charge médicale. L'intervention des services de secours est réalisée dans les emprises ferroviaires sans que des mesures de protection n'aient été mises en place pour assurer la sécurité. Aucun blessé n'est à déplorer.

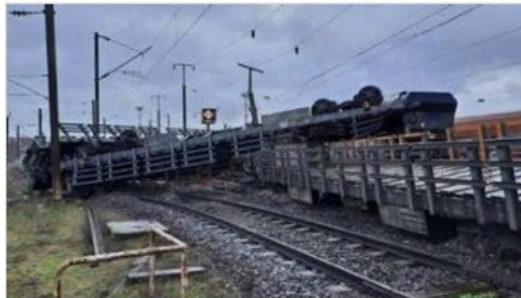
METZ : Un train de marchandises de l'entreprise ferroviaire Fret SNCF rattrape puis percute la queue d'un autre train Fret SNCF à l'arrêt sur une voie principale. Les dégâts aux installations de traction électrique et aux voies sont importants. Les deux conducteurs ne sont pas blessés mais sont choqués.

Destinataires	Recommandations issues de l'enquête sur le déraillement d'un train de fret à Metz-Sablou publiée en avril 2025
R1 : -SNCF Réseau	Recenser les situations ne respectant pas la DES 207 Rectif n° 3 de 10/2000 quant à la distance entre le carré violet (Cv) et le premier panneau de block. Le cas échéant, étudier la manière de couvrir le risque d'une mauvaise application de la Marche à Vue par le conducteur en appliquant les mesures progressives suivantes : <ul style="list-style-type: none"> • a minima, conditionner par voie de réglementation d'exploitation l'ouverture des Cv donnant accès aux voies principales (VP) à la libération des circuits de voie de la voie principale en amont du premier panneau de block ; • en fonction d'une analyse de risque prenant en compte le contexte local notamment la visibilité du signal, la distance d'implémentation depuis le point d'aiguillage, conditionner techniquement l'ouverture des Cv donnant accès aux VP à la libération des circuits de voie de la voie principale en amont du premier panneau de block ; • dans le cas d'une modernisation de la signalisation notamment la régénération de poste d'aiguillage, équiper les panneaux lumineux donnant accès aux VP des indications de block (BAL, ETCS...), de leurs systèmes d'appui (répétition, KVB, ETCS...).

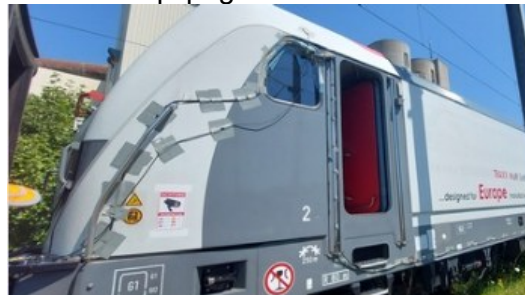
ZILLISHEIM : Au cours d'une campagne d'essais visant à vérifier la compatibilité d'une nouvelle locomotive Alstom avec le réseau français, un arc électrique en cabine cause des blessures graves à un membre de l'équipage.

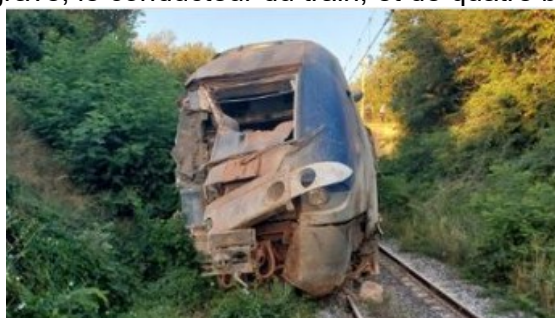
EUS : Un TER en provenance de Villefranche-Vernet-les-Bains-Fuilla heurte un dépôt de terre provenant d'un glissement du talus. Sous le choc, les premiers bogies de l'élément de tête et du deuxième élément dérailent. La rame continue sa course et heurte la culée droite d'un pont-route. Le pont-route est endommagé et sera détruit, un support caténaire est arraché, le matériel roulant est très endommagé et la voie est à renouveler sur environ 250 m. Le bilan humain est d'un blessé grave, le conducteur du train, et de quatre blessés légers.

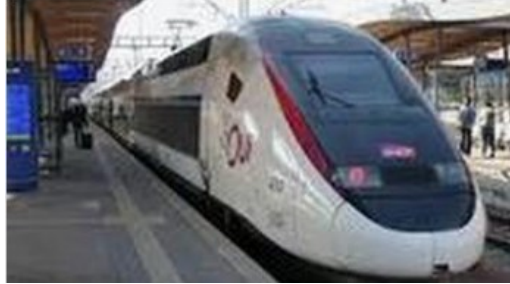
CRISENOY : Mardi 24 décembre 2024, le TGV n° 6689 de l'entreprise ferroviaire (EF) SNCF-Voyageurs à destination de Saint-Étienne part de la gare de Paris-Lyon à 19 h 00. Vers 19 h 21, peu avant la bifurcation de Crisenoy de la ligne à grande vitesse Sud-Est, et alors que le train circule à la vitesse de 255 km/h, son système de veille automatique provoque l'arrêt d'urgence. L'arrêt est obtenu en 2 320 m. Le système de la veille automatique (VACMA) émet immédiatement un signal radio d'alarme « VA » reçu par le Centre de Commandes Sud-Est (CCSE) de Lyon. Le CCSE tente en vain de joindre le conducteur du TGV au moyen de la radio sol-train. Un agent d'accompagnement du train se rend dans la motrice de tête du TGV. Le conducteur n'est pas dans la cabine de conduite et ne répond pas aux appels. Les secours découvriront le corps sans vie du conducteur à environ 2 000 m en amont du point d'arrêt.

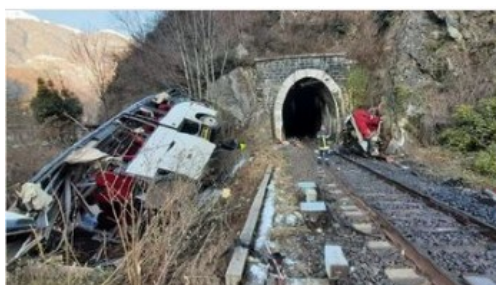
CEVINS : Peu après 7 h, le TER circulant de Bourg-Saint-Maurice vers Aix-les-Bains avec une cinquantaine de passagers à bord a percuté un autocar de transport scolaire immobilisé sur le PN n° 42. N'ayant pas encore débuté son service, le conducteur du véhicule routier était seul à bord. Sous le choc, l'autocar s'est disloqué en deux parties, son conducteur a été gravement blessé, ainsi que trois passagers du TER suite au heurt latéral du train par des éléments du car. Les infrastructures ferroviaires ont été fortement endommagées.

R3 : - Conseil régional Auvergne- Rhône-Alpes	Renforcer les contrôles des entreprises de transport retenues pour effectuer des transports scolaires pour confirmer que les conducteurs ont été formés aux enjeux particuliers de traversée des passages à niveau, et qu'ils sont en capacité de porter des messages d'information et des consignes d'évacuation en français.
R4 : - Transdev Savoie	Tirant les enseignements de cet accident, et prenant en compte les incertitudes toujours présentes sur les causes, sensibiliser l'ensemble des conducteurs sur l'absolue nécessité de formaliser les dysfonctionnements perçus auprès de leur hiérarchie et des personnes responsables de l'entretien des matériels, d'autant plus lorsque ces possibles dysfonctionnements concernent des enjeux de sécurité (propulsion, freinage, évacuation, etc.) sur les véhicules qu'ils utilisent.
R5 : -SNCF Réseau	<ul style="list-style-type: none">• Ajouter dans le référentiel technique le cas de tunnels ferroviaires situés à proximité d'un passage à niveau comme étant une situation dans laquelle des rails de sécurité peuvent être implantés pour limiter les conséquences d'un déraillement ;• Étendre les cas d'emploi à d'autres types d'obstacles naturels ou artificiels très massifs pouvant se trouver à proximité d'un PN.

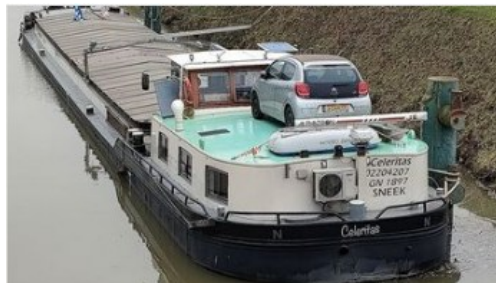
BERNEUIL-SUR-AISNE : Parti de Gand en Belgique et à destination de Vailly-sur-Aisne, le bateau CELERITAS, automoteur Freycinet chargé de 293 t d'engrais et de pavillon néerlandais, naviguait en sens montant sur la rivière Aisne canalisée le mardi 17/01/2023 en début d'après-midi. Au niveau du pont de Berneuil-sur-Aisne, le conducteur a emprunté la passe réservée aux avalants, estimant que l'autre passe serait trop dangereuse compte tenu des conditions hydrauliques du moment. Alors que le bateau finissait de franchir le pont, il a heurté avec l'arrière bâbord le renfort de la pile centrale de l'ouvrage qui était alors immergé. La cause directe de l'accident paraît être un manque de maîtrise du bateau en fin de franchissement de la passe du pont et/ou une trajectoire mal ajustée dans la dernière partie de la courbe relative à ce franchissement.

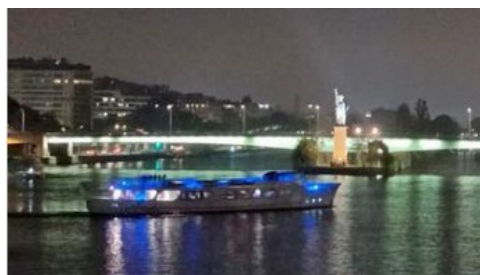
PARIS : Le samedi 2 septembre 2023 vers 22 h 50, le GRAND PAVOIS et L'IVOIRE, deux bateaux effectuant des dîners croisières sur la Seine à Paris, avec respectivement 136 et 91 passagers à bord, sont entrés en collision à la pointe aval de l'île aux Cygnes. Après le choc, les bateaux sont allés s'amarrer au port de Grenelle. 16 personnes, parmi les passagers et le personnel de bord, ont été blessées légèrement. La cause directe de l'accident est l'engagement imprudent d'une manœuvre d'évitement, associé au caractère tardif des actions correctives entreprises.

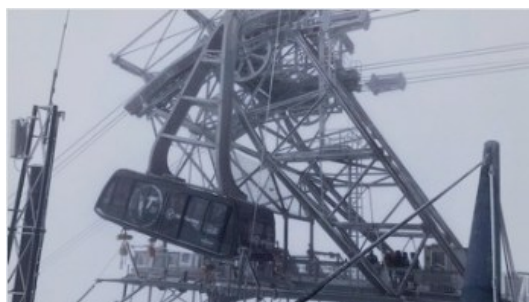
VAL THORENS : La première rotation du matin du téléphérique de la Cime Caron transporte ce jour-là 16 artisans au sommet. Alors que l'appareil est en marche manuelle « hors sécurité » à la vitesse de 8 m/s, le conducteur s'absente du pupitre. Non ralenties, les deux cabines s'encastrent dans leurs gares respectives. Six personnes sont blessées dont deux grièvement.
