## Déraillement d'un train express régional à proximité du passage à niveau n° 33 survenu le 11 septembre 2026 à Cléon (76)

### Fiche de présentation

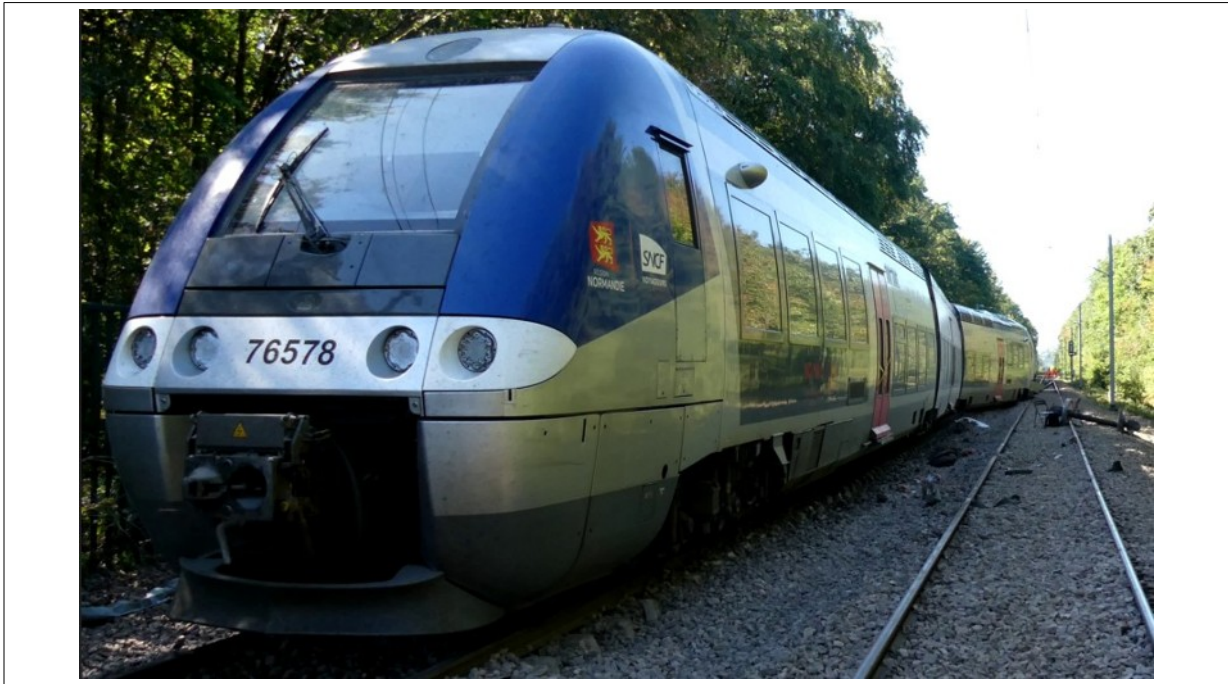
Le train heurte le rail à une vitesse encore proche de la vitesse de ligne. Il déraile en partie et une rupture d'attelage se produit au niveau de la première rame, entre la motrice de tête et la caisse intermédiaire. La motrice de tête heurte plusieurs éléments de l'infrastructure avant de s'immobiliser en contrebas de la voie, retenue par des arbres. Les autres éléments du train demeurent en alignement.

*Photo de la partie du train restée sur l'infrastructure ferroviaire, au premier plan l'arrière du train*  
*Source : BEA-TT*

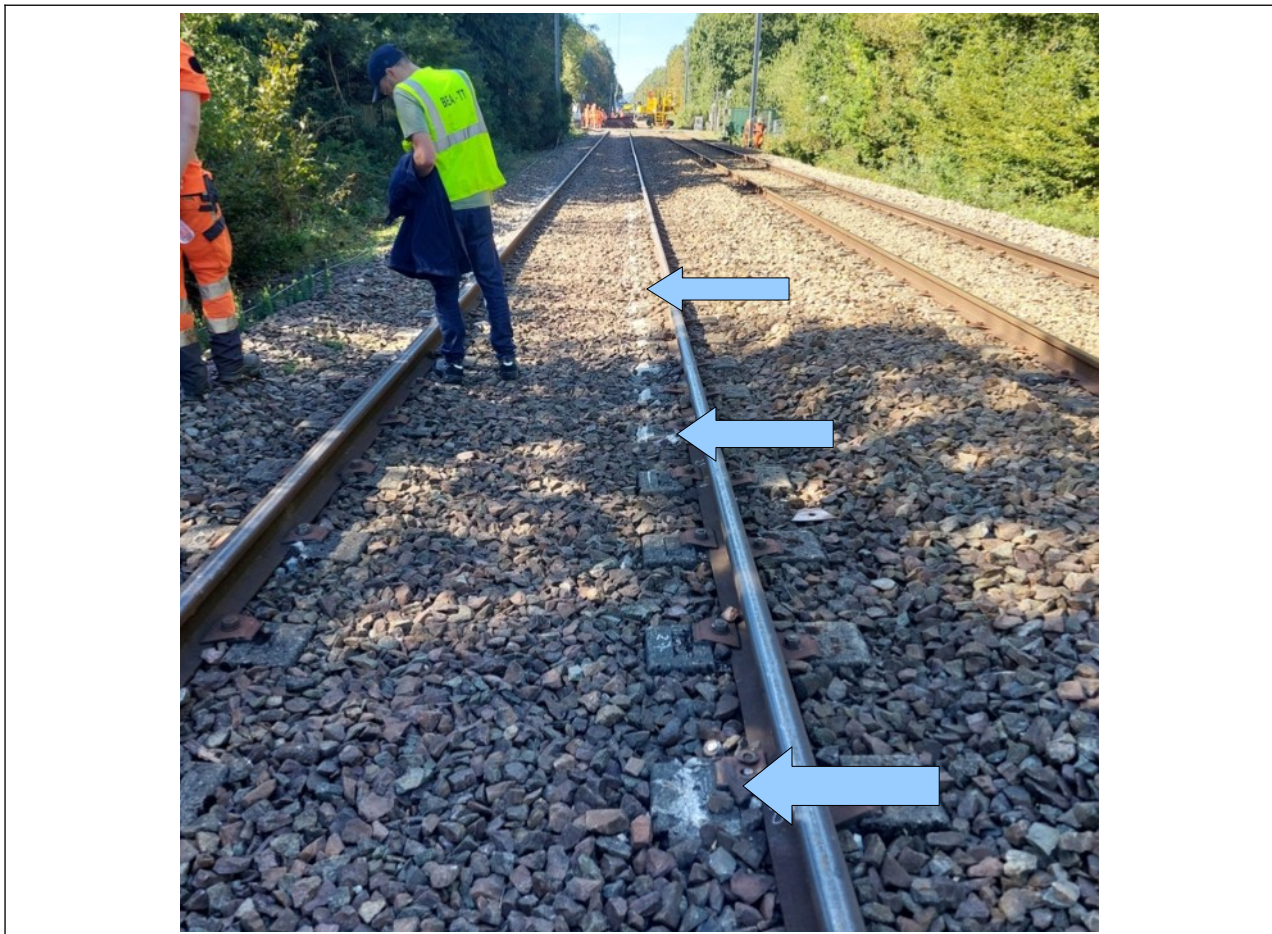
Vers 19 h 25, à l'approche du passage à niveau n° 33, le conducteur du train n° 852 086 observe la présence d'un rail situé sur l'une des files de rail de sa voie. Alors que son train circule à la vitesse limite de la ligne, le conducteur déclenche le freinage d'urgence.

*Photo des traces de déraillement du train à partir du point d'impact*  
*Source BEA-TT*

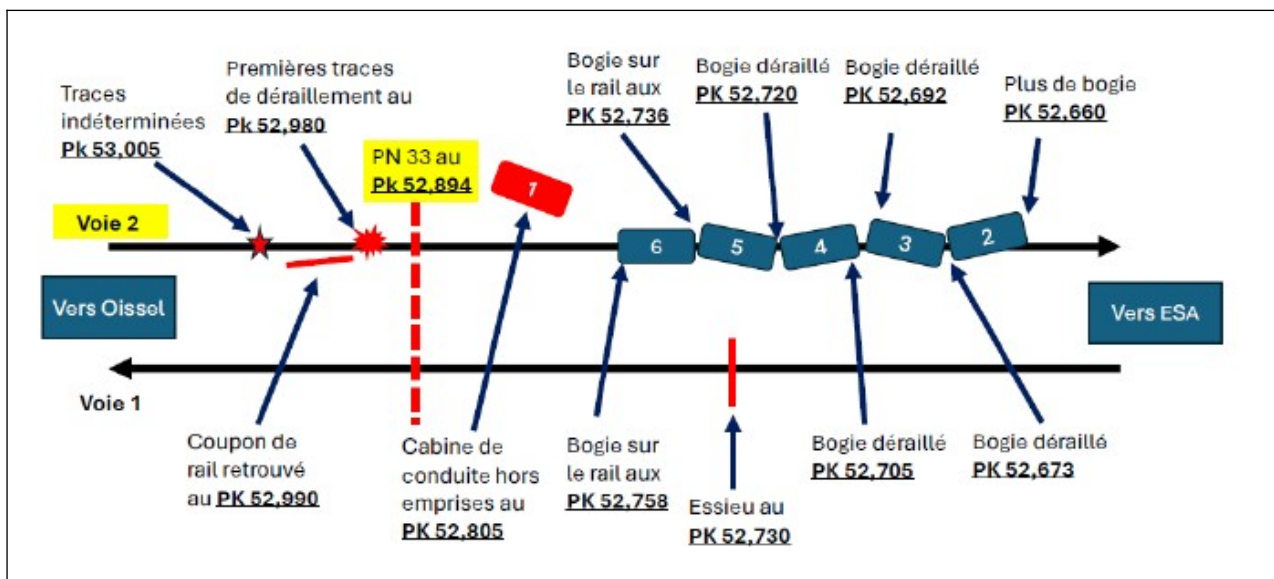
Schéma de l'évènement  
source SNCF Réseau, légende BEA-TT
