**Note d'étape sur l'avancement de l'enquête technique relative à  
Dérive suivie du déraillement d'une rame  
du train à crémaillère du « Panoramique des Dômes »  
à Orcines (Puy-de-Dôme) survenue le 24 septembre 2025**

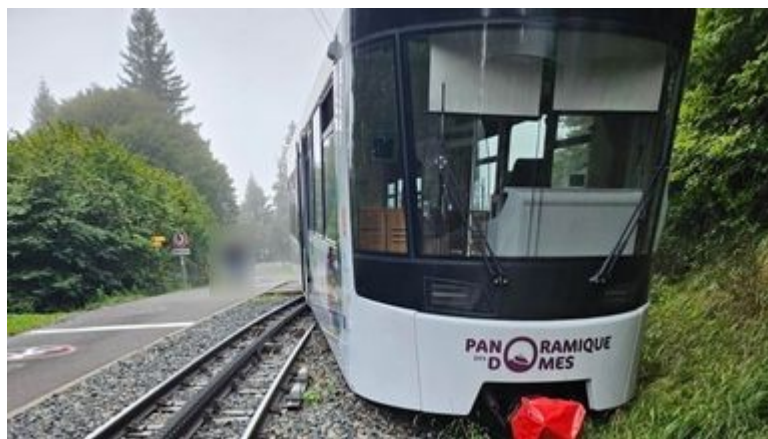
La rame franchit l'aiguillage aval qui avait changé de position peu de temps avant (pour tracer l'itinéraire de l'autre rame). La rame n°3 déraille sur l'aiguillage et poursuit sa course sur son côté gauche, franchit un chemin piétonnier, heurte un poteau de ligne aérienne et s'arrête dans l'herbe.

***Position finale de la rame n°3 après son déraillement*** (source TC Dômes)

Les dégâts matériels sont limités et concernent une partie de la voie, l'appareil de voie et la rame n°3 pour laquelle un bogie est déraillé.

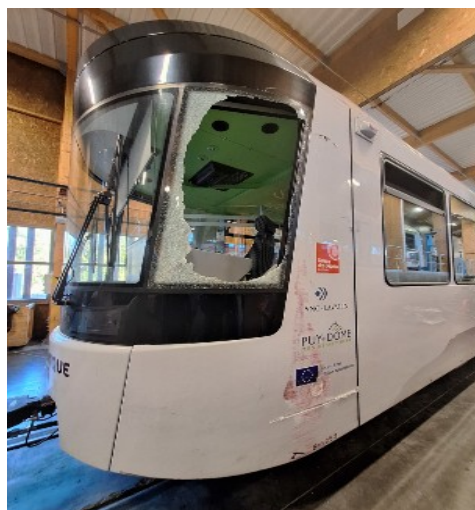
**Rame n°3 accidentée** (source BEA-TT)
