## Déraillement d'un train express régional à proximité du passage à niveau n° 33 survenu le 11 septembre 2026 à Cléon (76)

### Fiche de présentation

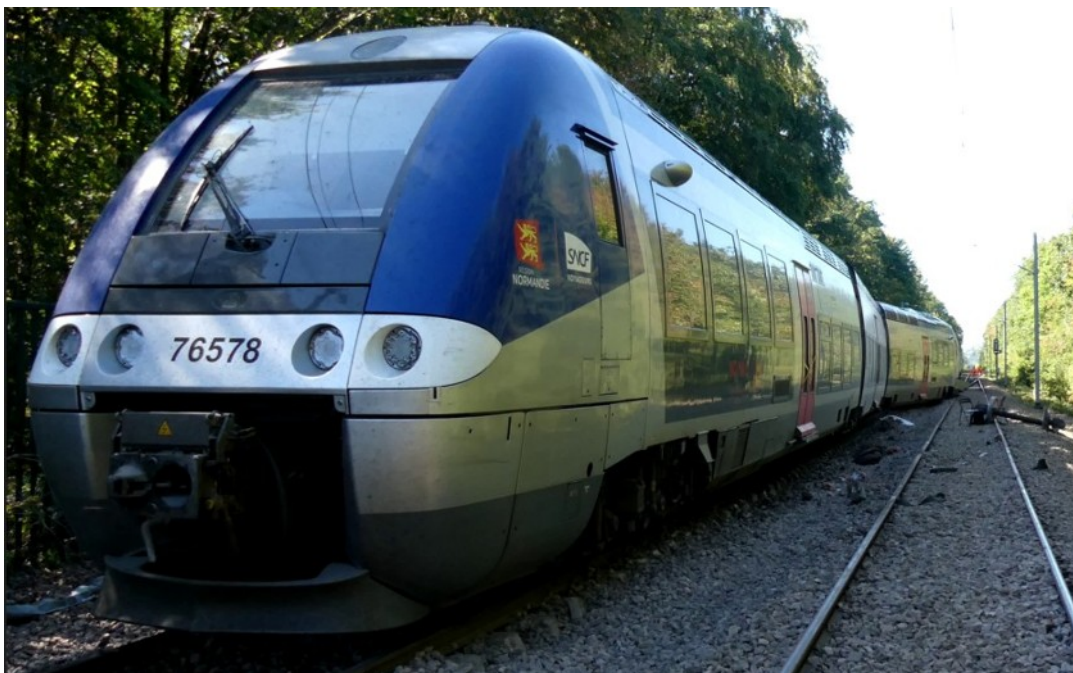
Le train heurte le rail à une vitesse encore proche de la vitesse de ligne. Il déraile en partie et une rupture d'attelage se produit au niveau de la première rame, entre la motrice de tête et la caisse intermédiaire. La motrice de tête heurte plusieurs éléments de l'infrastructure avant de s'immobiliser en contrebas de la voie, retenue par des arbres. Les autres éléments du train demeurent en alignement.

*Photo de la partie du train restée sur l'infrastructure ferroviaire, au premier plan l'arrière du train  
Source : BEA-TT*

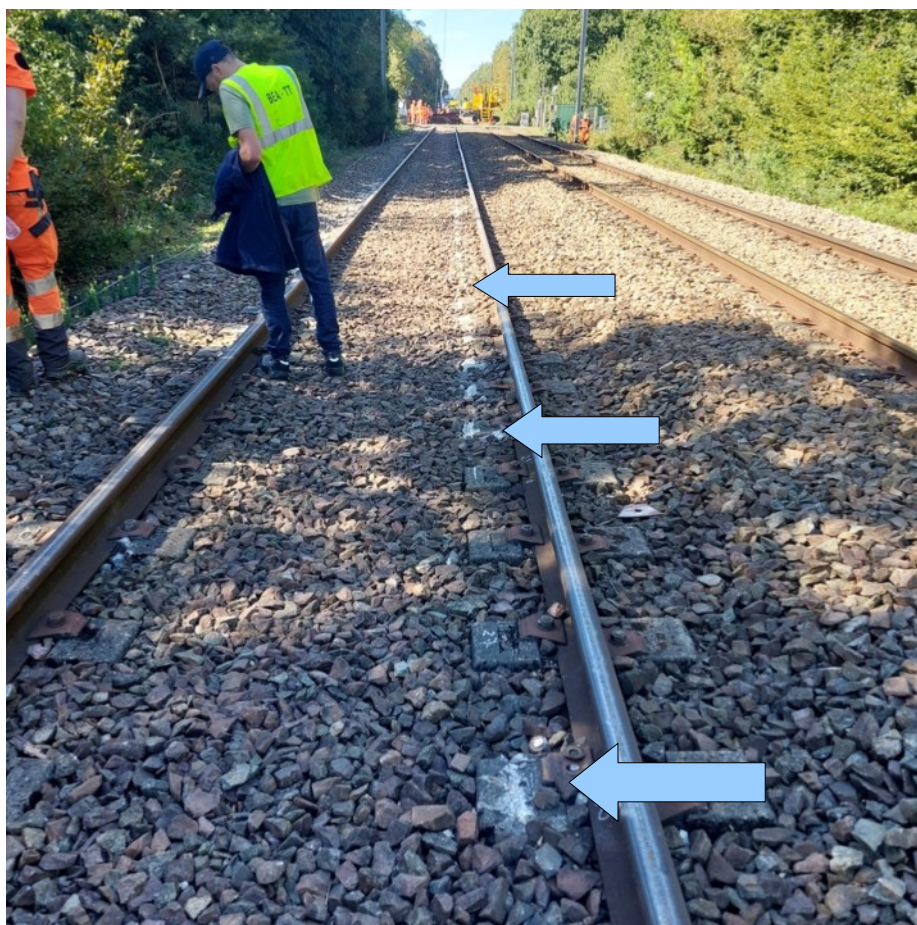
Vers 19 h 25, à l'approche du passage à niveau n° 33, le conducteur du train n° 852 086 observe la présence d'un rail situé sur l'une des files de rail de sa voie. Alors que son train circule à la vitesse limite de la ligne, le conducteur déclenche le freinage d'urgence.

*Photo des traces de déraillement du train à partir du point d'impact  
Source BEA-TT*
