Rapport d'enquête technique
sur la collision entre un tramway
et une voiture particulière
survenue le 4 juin 2007
à Saint-Herblain (44)

décembre 2008

Affaire n°BEATT-2007-008

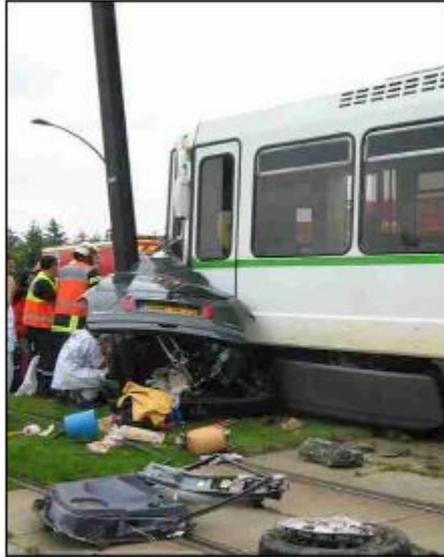
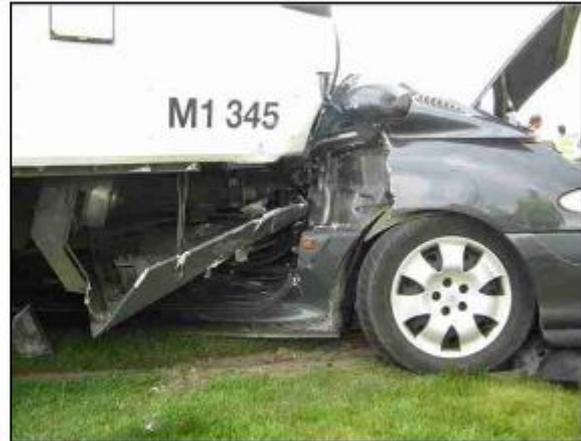
Le poteau de LAC s'est incliné sous la violence du choc ; sa base en béton est cassée.
Le sol engazonné du site propre a été labouré par les roues de la voiture.

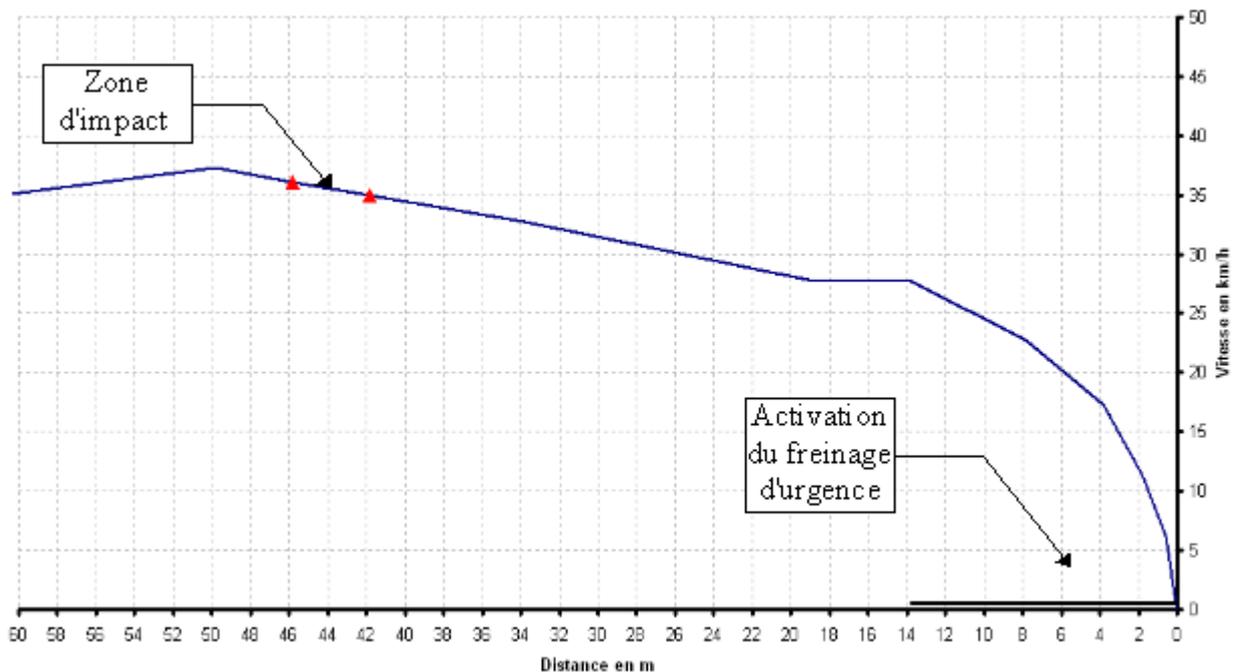
Schéma 9 : Vitesse de la rame (km/h) en fonction de la distance (m) jusqu' au point d'arrêt contre le poteau LAC

Les essais de freinage sur cette rame de tramway montrent, effectivement, qu'à 40 km/h, le déclenchement du FU provoque l'arrêt de la rame en 31,50 mètres, environ : le « poussage » de la voiture sur plus de 40 mètres corrobore le déclenchement tardif du FU.

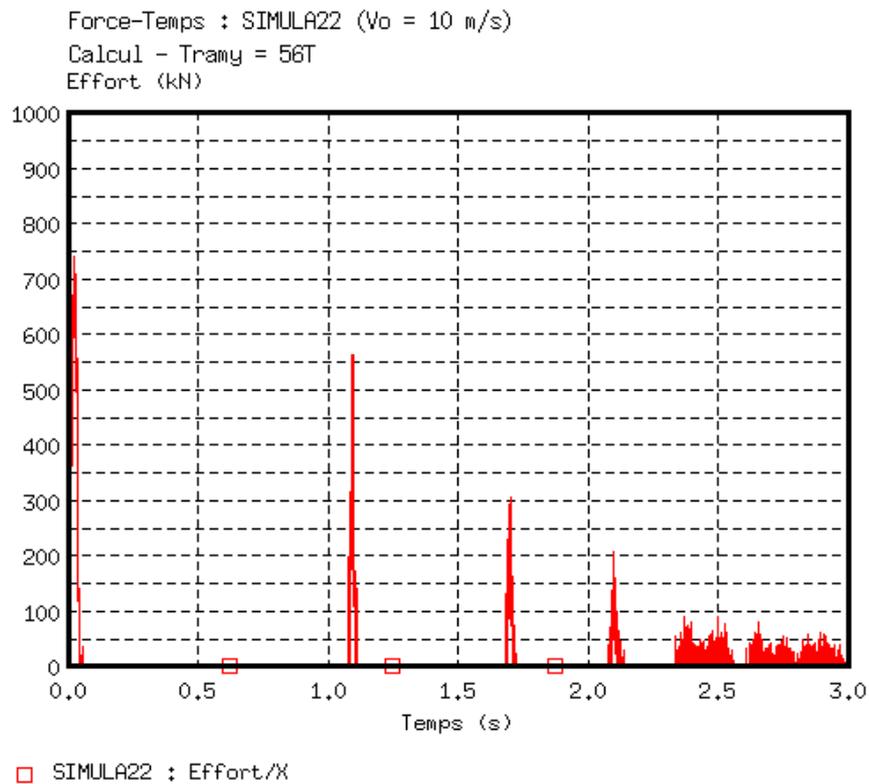
Figure 2 : variation de l'effort de choc sur la voiture en fonction du temps
La voiture a subi 6 chocs en trois secondes

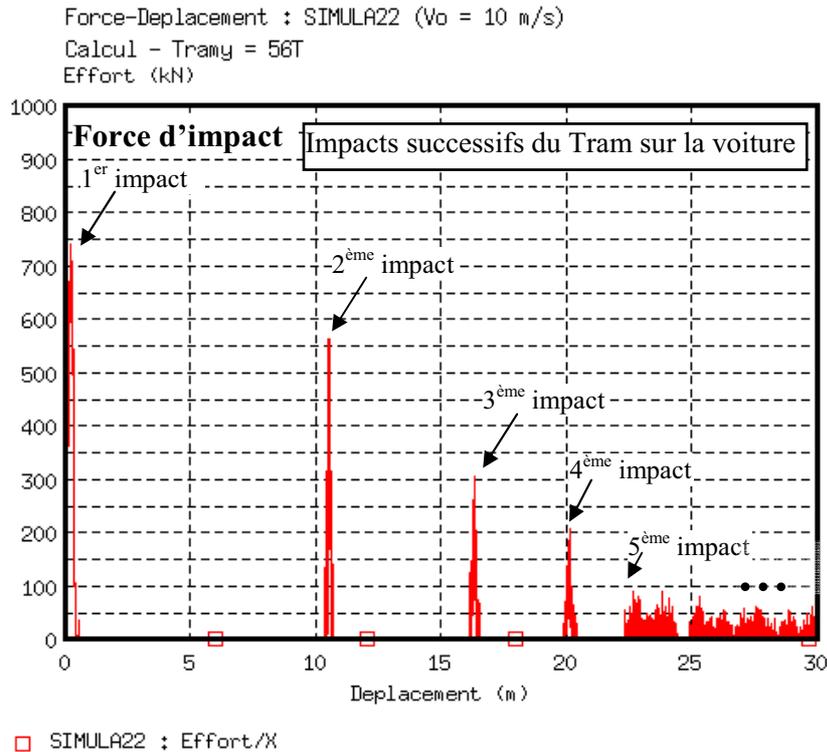
**Figure 3 : Variation de l'effort de choc en fonction du déplacement du Tram
 6 chocs en 30 mètres**

La figure 3 montre la variation des efforts d'impact en fonction du déplacement du véhicule dans le sens du choc. On remarque que le choc n° 2 est arrivé 11 mètres après le choc n° 1, le choc n° 3, 17 mètres après, le choc n° 4, 20 mètres après et ainsi de suite jusqu'au choc n° 6, 30 mètres après le point d'impact initial.

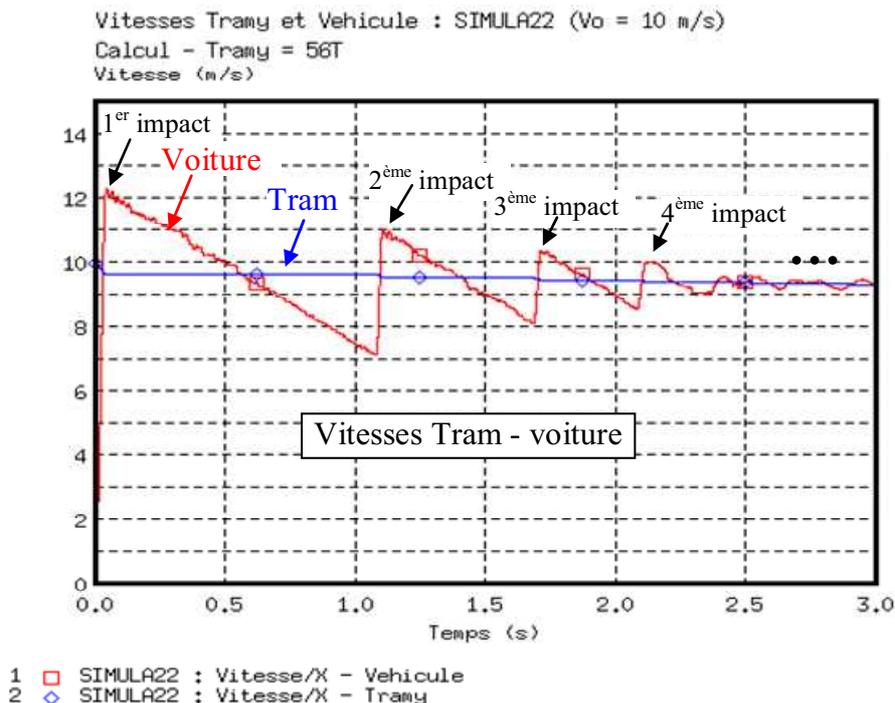
**Figure 4 : Variation de la vitesse du Tram et de la voiture en fonction
 du temps de choc**

La figure 4 montre la variation des vitesses Tram - voiture en fonction du temps de choc. Le véhicule est propulsé à 12 m/s après le premier choc ; freiné par ses roues, il est rattrapé par le Tram au bout de # 1 seconde, et subit un deuxième choc qui fait croître sa vitesse de 7 m/s à 11 m/s. Ce phénomène se répète 6 fois en 3 secondes avant que les deux structures bougent à la même vitesse de # 9,8 m/s.

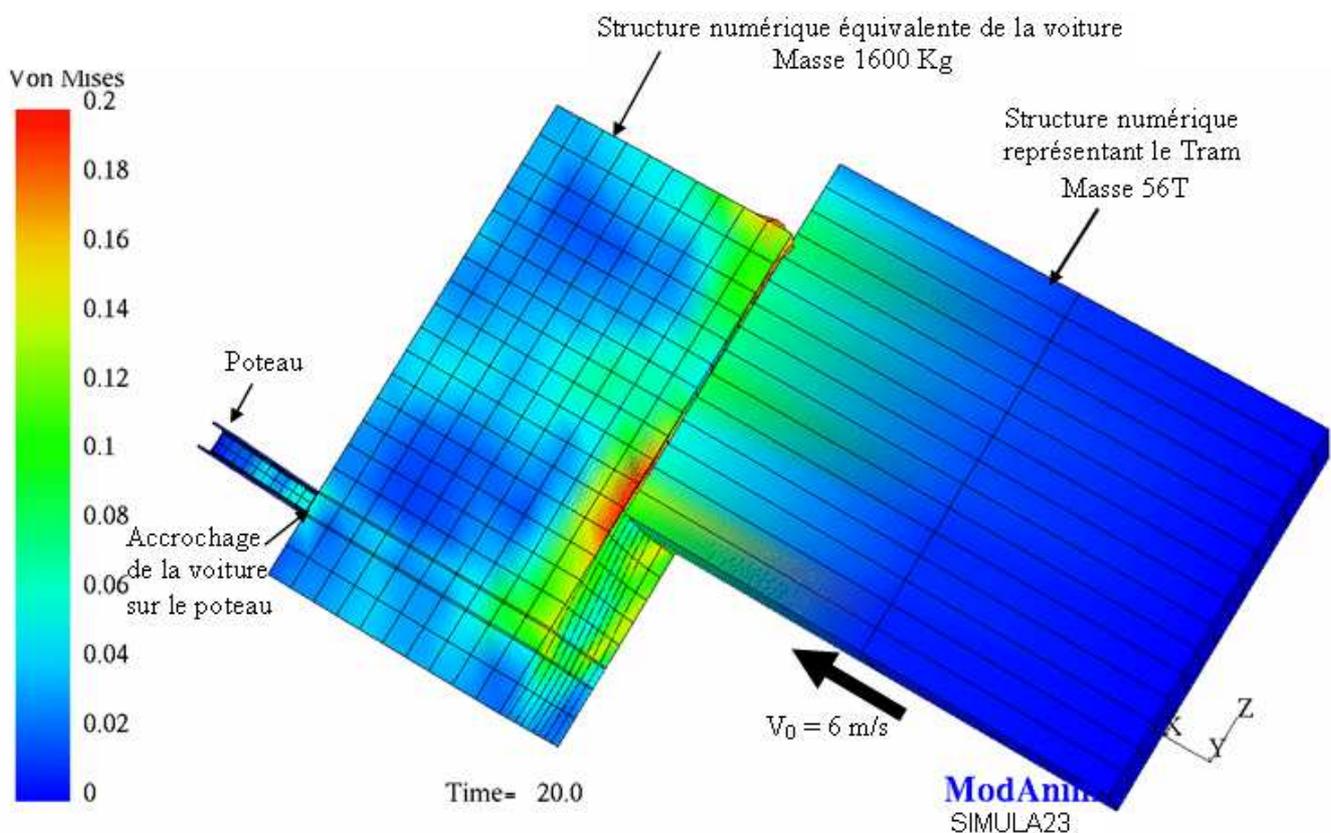
Figure 7 : Choc poteau - crash prédictif d'une durée de # 20 ms

La figure 7 montre la simulation numérique du choc poteau de l'ensemble Tram - voiture. L'accrochage d'une partie du véhicule avec le poteau provoque un encastrement de l'arrière du véhicule pendant que le reste de la structure est en mouvement avec le Tram. L'écrasement dramatique de la structure est effectué **par compression, rotation et chevauchement**.

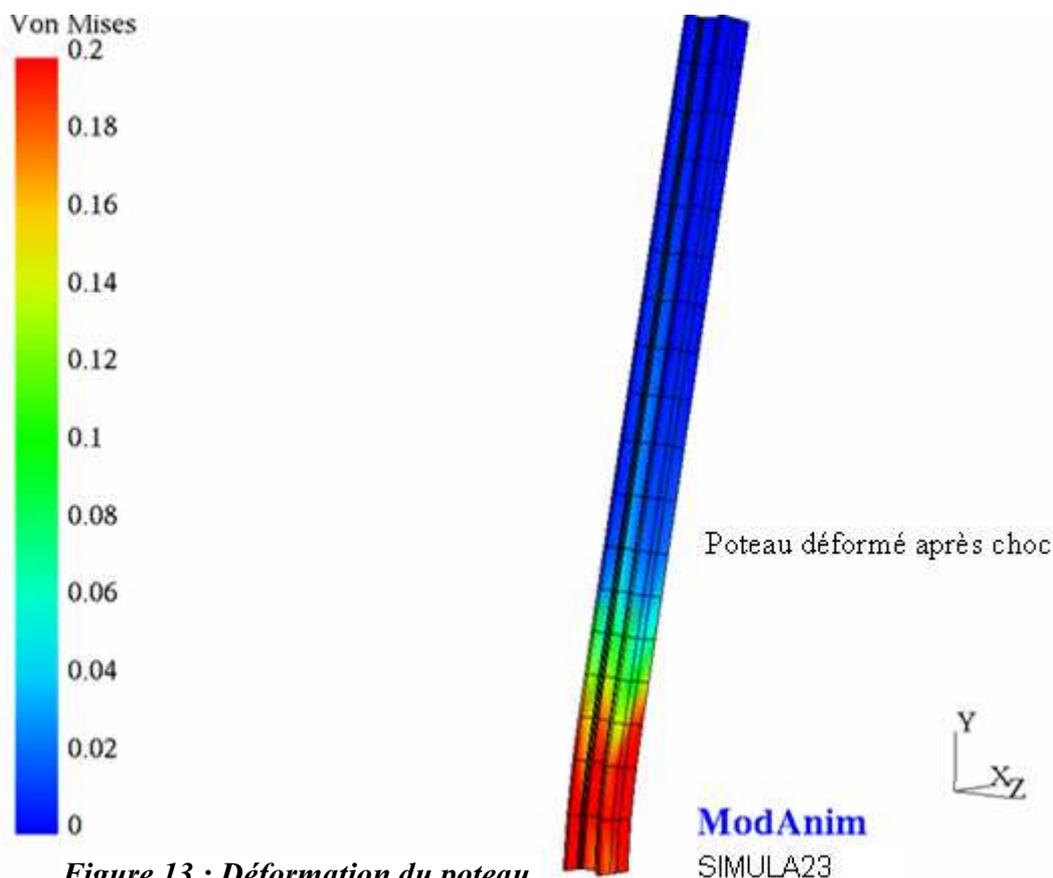
Figure 13 : Déformation du poteau

La figure 13 montre la déformation du poteau après le choc.

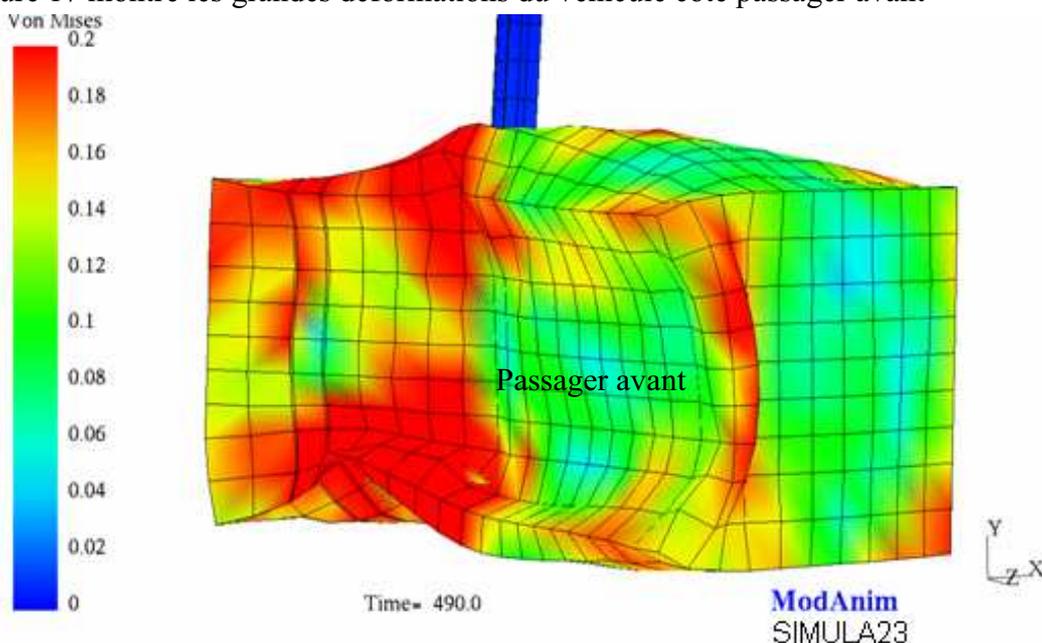
Figure 17 : *Déformée numérique de la structure équivalente après choc*

La figure 17 montre les grandes déformations du véhicule côté passager avant

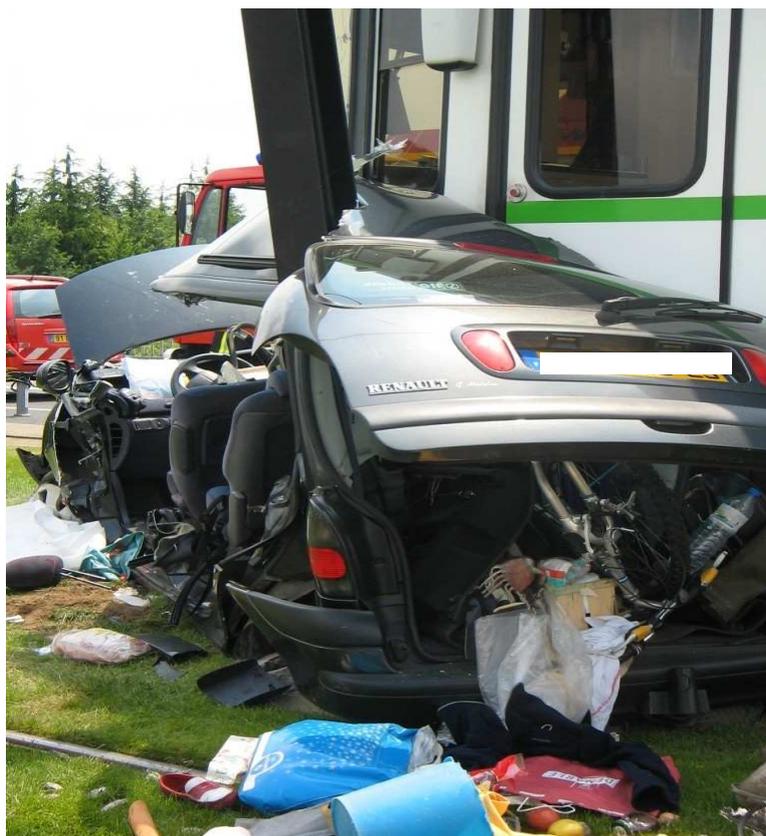
Figure 18 : Photo après crash de l'accident du 04 Juin 2007

Les figures 18 et 19 montrent les similitudes de la configuration après choc entre le cas réel (figure 18) et le cas numérique (figure 19)
