Rapport d'enquête technique
sur la collision entre un TGV et un convoi exceptionnel
survenue le 19 décembre 2007
au passage à niveau 34 à Tossiat (01)

avril 2009

Affaire n°BEATT-2007-019

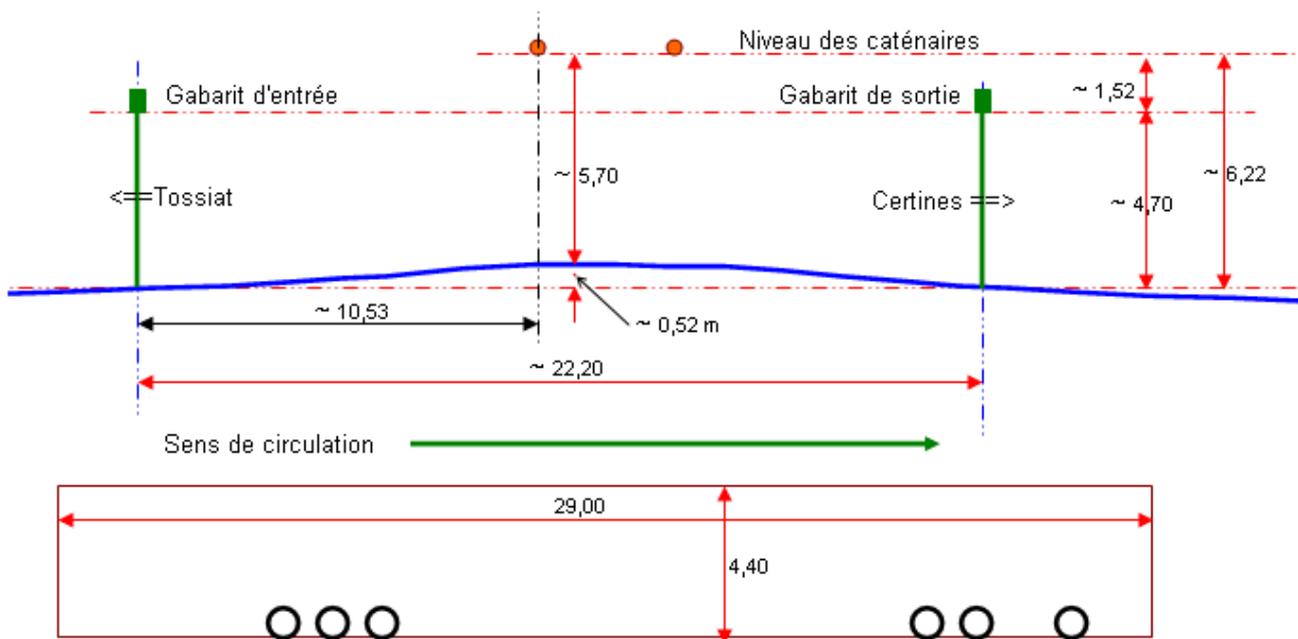
Profil en long de la traversée du PN et gabarit du convoi accidenté à l'échelle

Le profil en long sur l'axe de la chaussée traversante se présente sous la forme d'un dos d'âne avec un point haut situé sur les voies ferrées et une déclivité de l'ordre de 4 à 5% de part et d'autre.

Si le franchissement de ce passage à niveau par les voitures et les poids lourds ne présente pas de difficulté, il n'en est pas de même pour des convois du gabarit de celui en cause. L'expertise a mis en lumière que lorsque le train d'essieux de la remorque est arrivé au point haut, le tracteur et sa sellette étaient au point bas provoquant une élévation du tapis convoyeur à l'arrière. Le sommet de celui-ci a alors atteint une hauteur de 4,72 mètres, au droit du portique dont la barre transversale est située à 4,70 m. Notons également que la garde au sol s'est réduite lors du franchissement du point haut et est passée par un minimum de 8 centimètres.

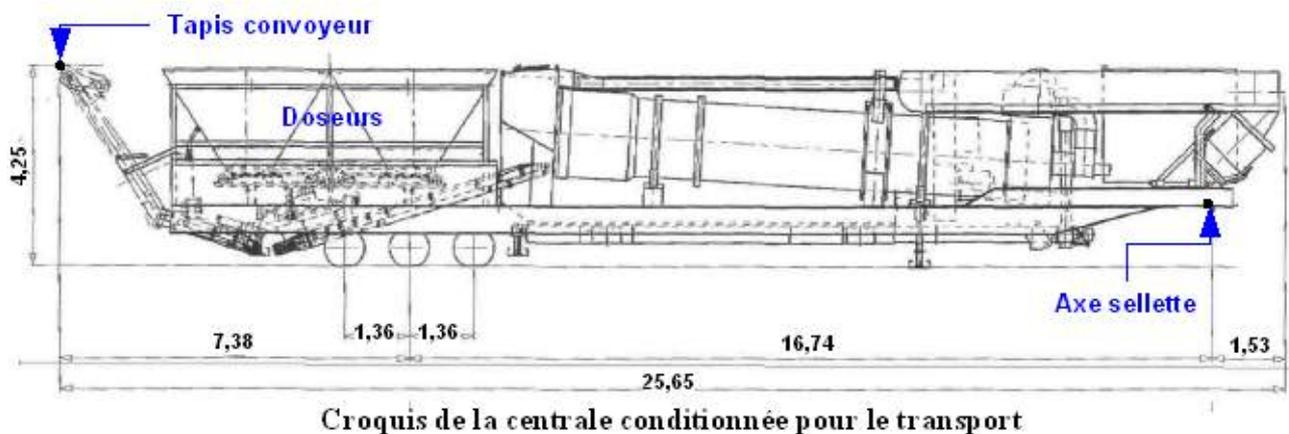
On voit donc que, en configuration remorquage, la hauteur au sol théorique du point haut est de 4,25m, correspondant au sommet du tapis convoyeur situé à l'arrière. Toutefois, l'inclinaison donnée au tapis est réglable et peut faire varier cette hauteur. Le jour de l'accident, le tapis était dans une position plus verticale et sa hauteur était, selon l'expertise, de l'ordre de 4,43m. En raison de l'important porte-à-faux arrière de la remorque (près de 7,40 m) et du profil en dos d'âne du PN, ce tapis convoyeur s'est élevé jusqu'à une hauteur de 4,72 m au passage du portique d'entrée, frottant celui-ci qui n'était qu'à 4,70 m.

En outre, lors du transport en cause, la configuration de rangement adoptée sur les doseurs portait la hauteur totale de la remorque, dans la zone du train d'essieux, à 4,50 mètres et le fait que le conducteur ait engagé son convoi sous un gabarit limité à 4,40 m indique qu'il ne connaissait pas sa propre hauteur de manière précise. En fait, avant le passage du PN, il avait effectué une vérification avec le convoyeur et avait mesuré une hauteur de 4,32 m, sur un point situé vers l'avant de la remorque qui n'était donc pas le plus haut. Toutefois, le dépassement de hauteur au niveau du train d'essieux arrière n'a pas joué de rôle puisque le portique avait une hauteur réelle de 4,70 m et que le débattement de la remorque était faible à ce niveau.

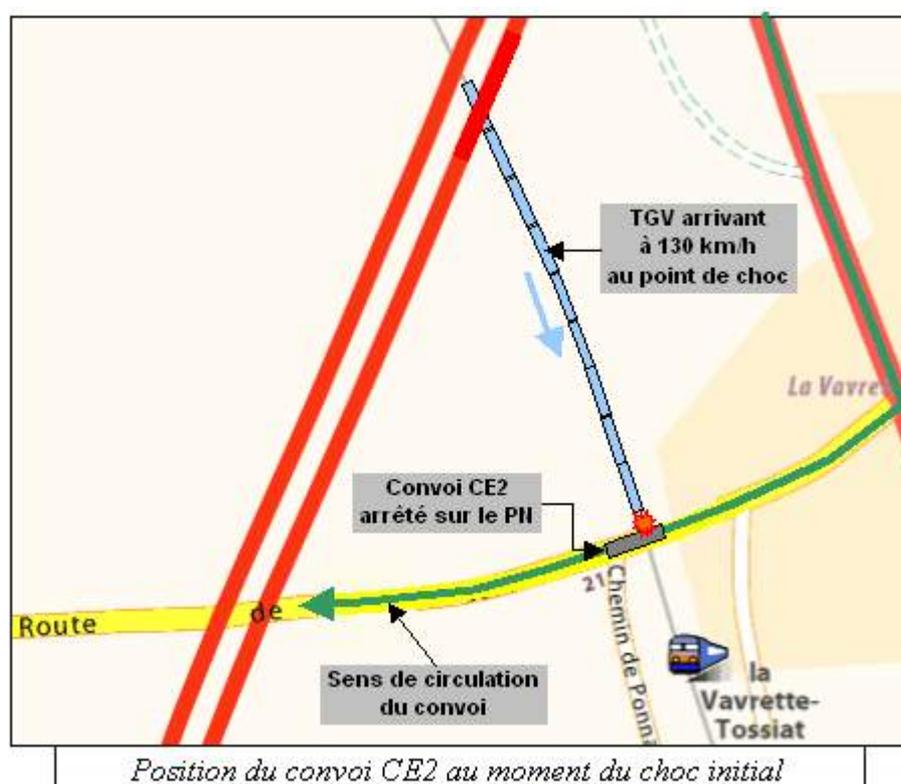
Sous le choc, le convoi se désolidarise et ses composantes vont tourner et heurter le TGV, avant que celui-ci ne les dépasse et ne s'arrête quelques 300 m après le point de choc.

C'est probablement lors du choc du tracteur contre la rame TGV que le conducteur «B» a été éjecté et tué.

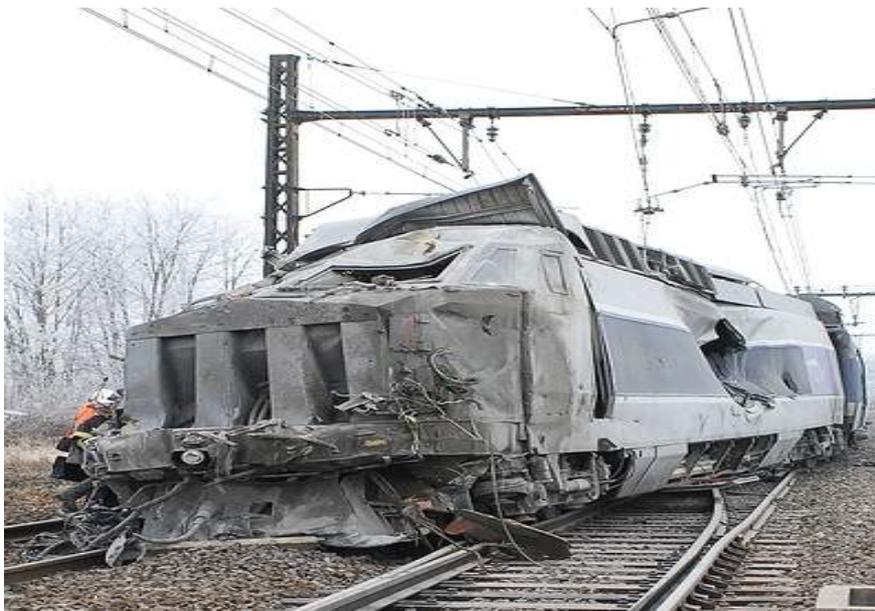
Choc avant sur la motrice

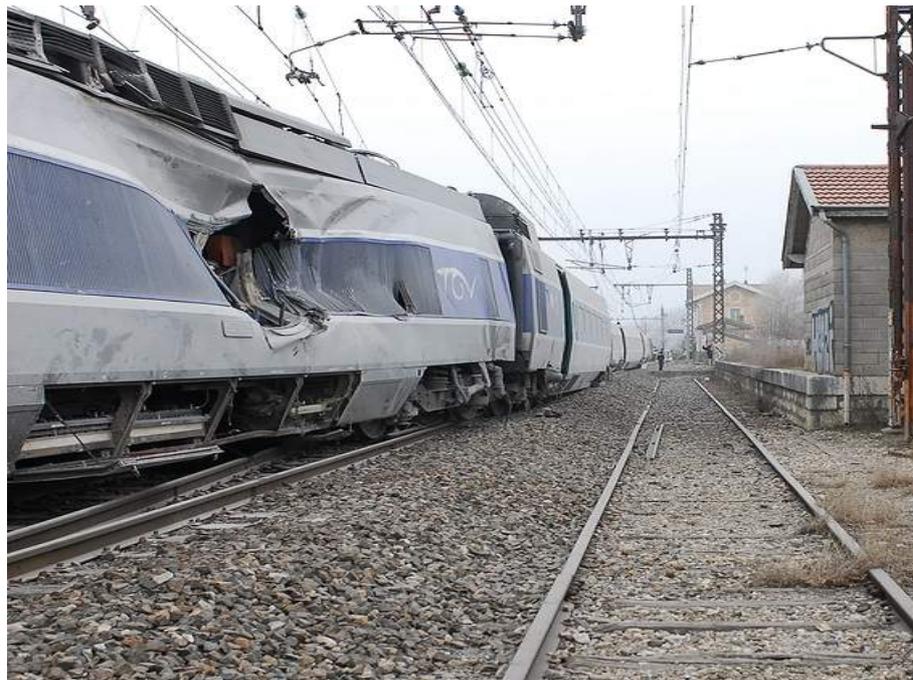
Choc latéral à gauche sur la motrice par les doseurs

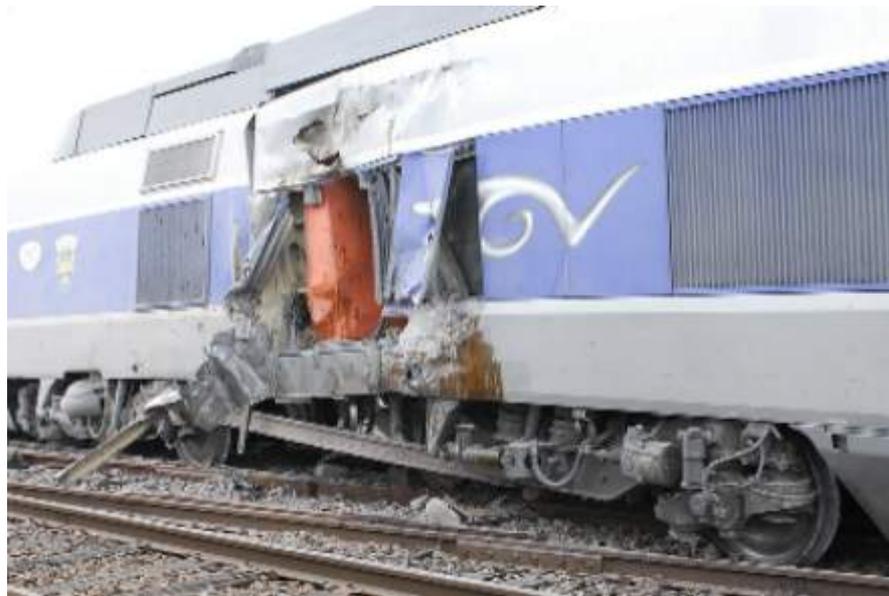
Choc latéral sur la motrice à droite par le tracteur

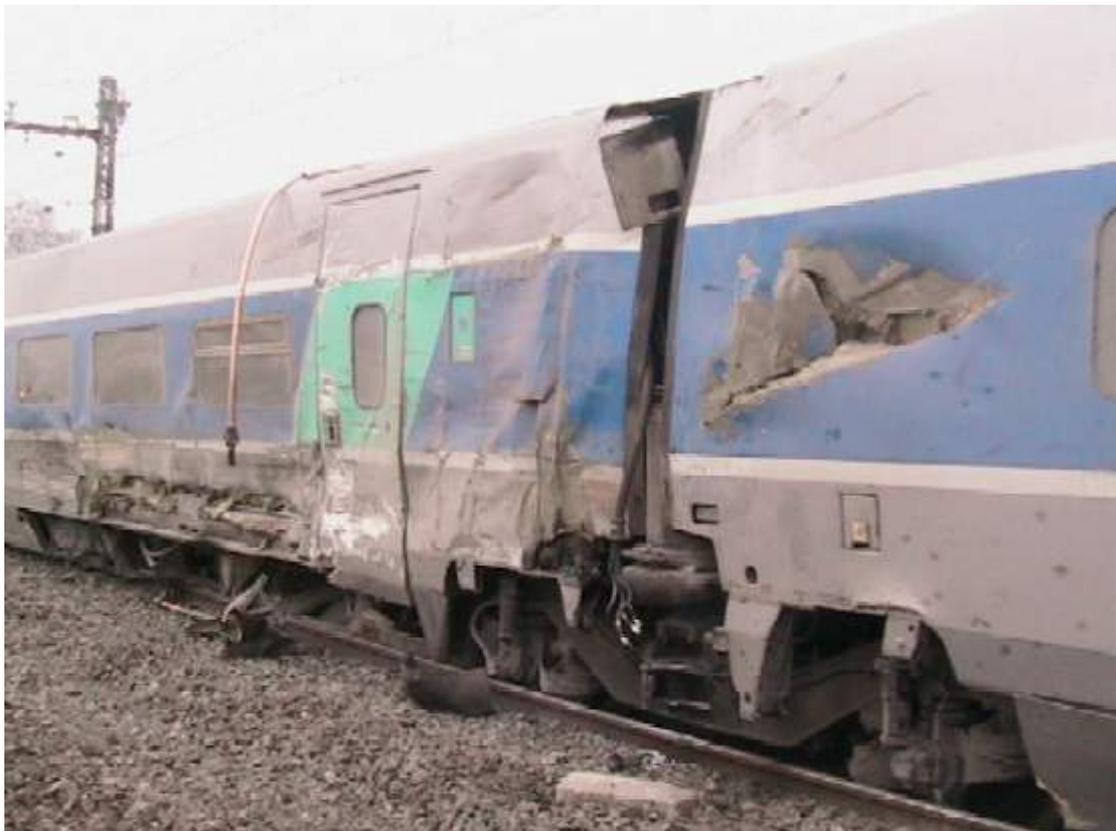
Choc latéral sur les voiture 2 et 3 à droite par le châssis de la centrale
