*Rapport d'enquête technique*  
*sur la dérive du train de fret*  
*VEOLIA 467 473*  
*survenue le 26 avril 2008*  
*à Montauban (82)*

*janvier 2009*

Affaire n° BEATT-2008-008

**Rapport d'enquête technique  
sur la dérive  
du train de fret VEOLIA 467 473  
survenue le 26 avril 2008 à Montauban (82)**

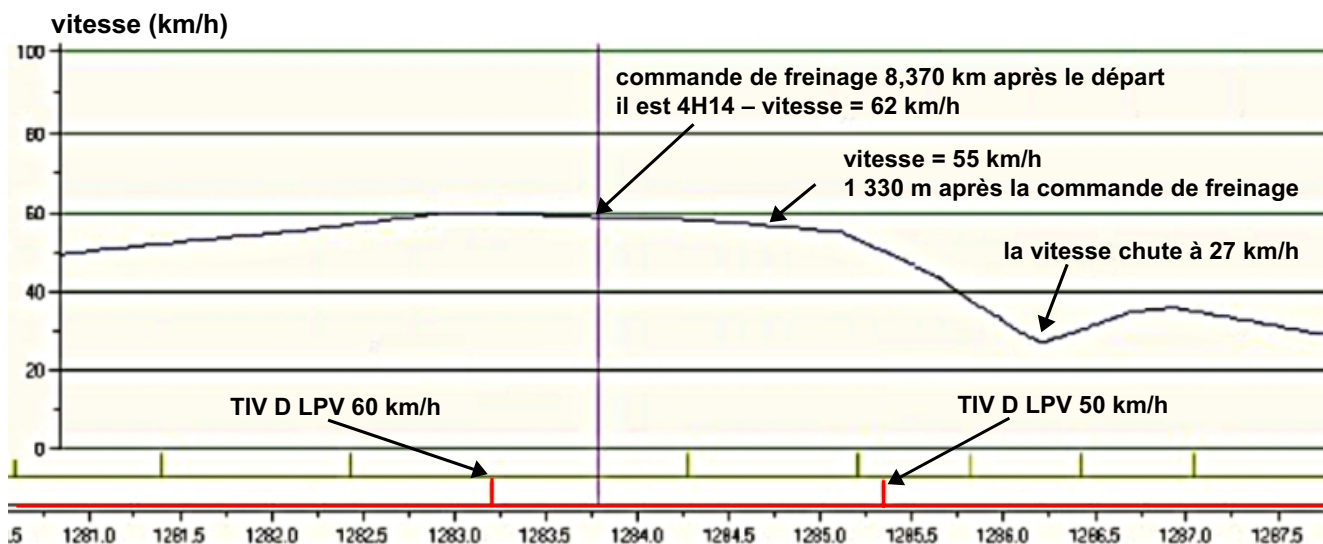
**figure n° 1 : diagramme vitesse/distance dans la zone de Bordeaux.**

La zone ferroviaire de la gare de Bordeaux est contrainte par deux ralentissements permanents à 60 km/h et à 50 km/h. La chute de vitesse préalable à la zone limitée à 50 km/h est faible, où l'on note une réduction de 62 km/h à 55 km/h obtenue en 1 330 m.

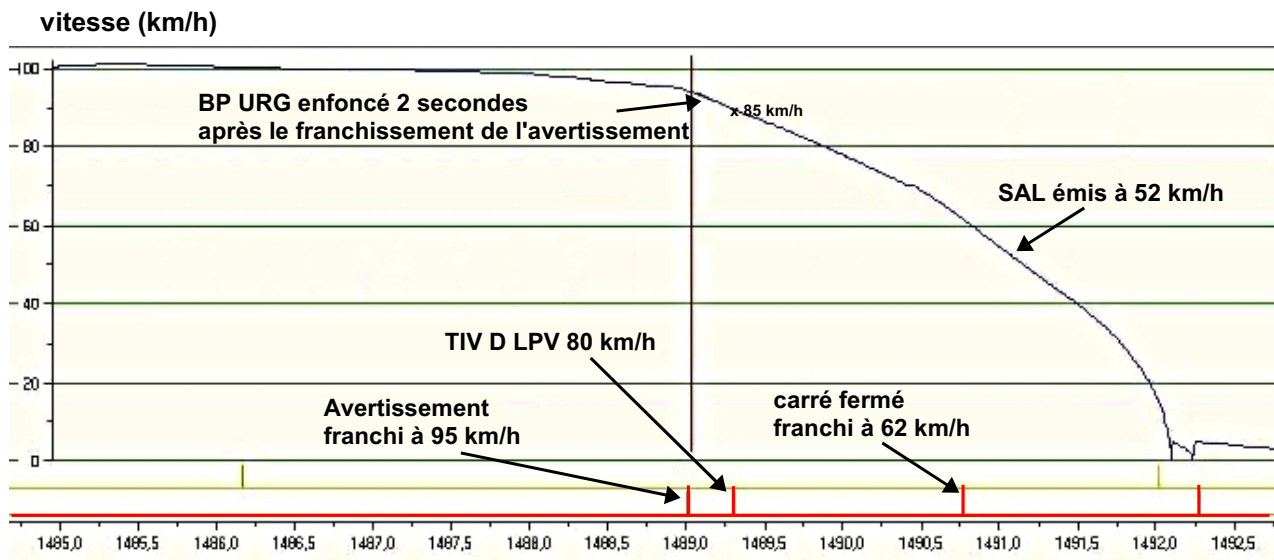
figure n°2 : diagramme vitesse/distance dans la zone de Montauban.

L'approche de la zone de Montauban montre que le bouton poussoir d'urgence a été enfoncé deux secondes après le franchissement de l'avertissement. La pente de la courbe de vitesse (décroissante) n'est pas affectée par le déclenchement du freinage d'urgence (FU) au pk 204,550 par le système KVB associé au respect du carré 105.

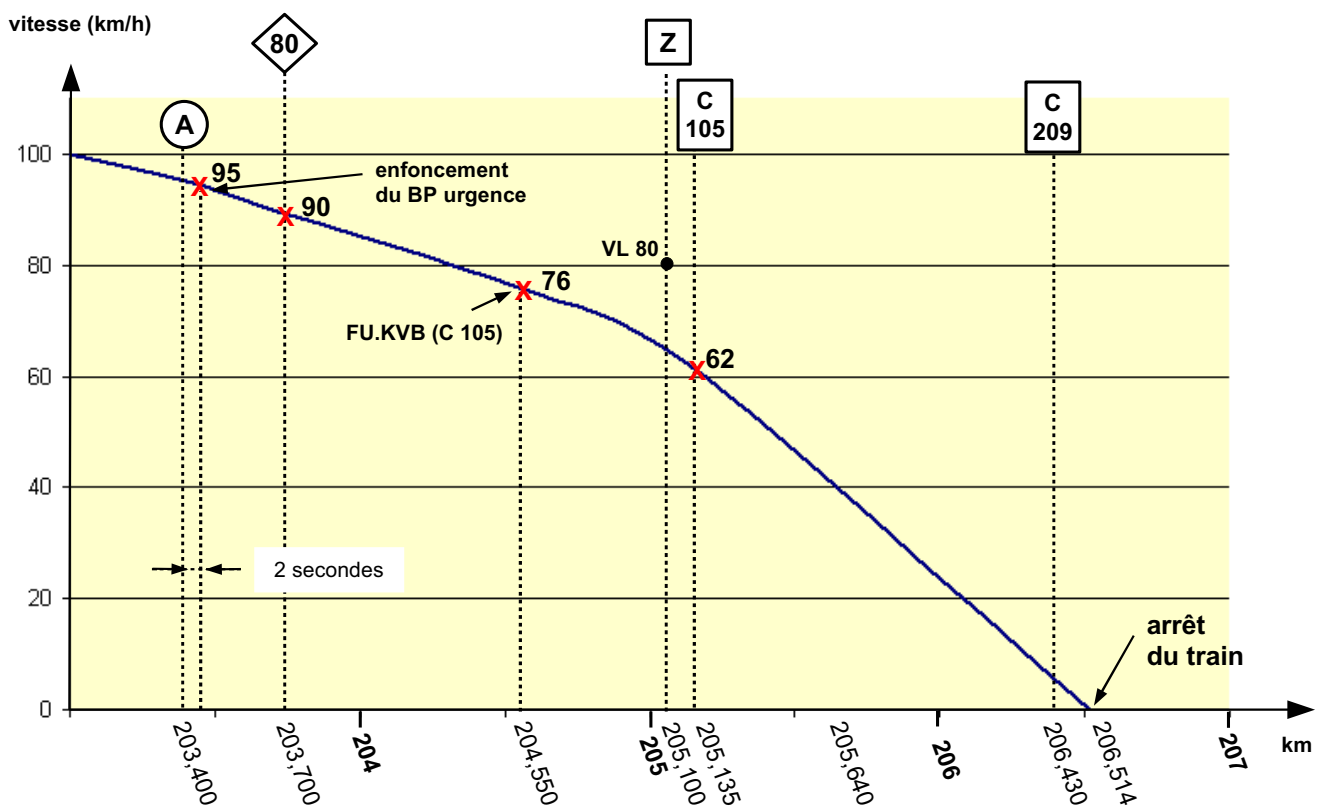
figure n°3 : détail de la courbe vitesse/distance de la séquence finale d'arrêt à Montauban.

Nota : le FU/KVB/TIV 80 n'aurait déclenché que pour une vitesse ponctuelle  $80+10=90$  / courbe enveloppe (selon M. Lacour)

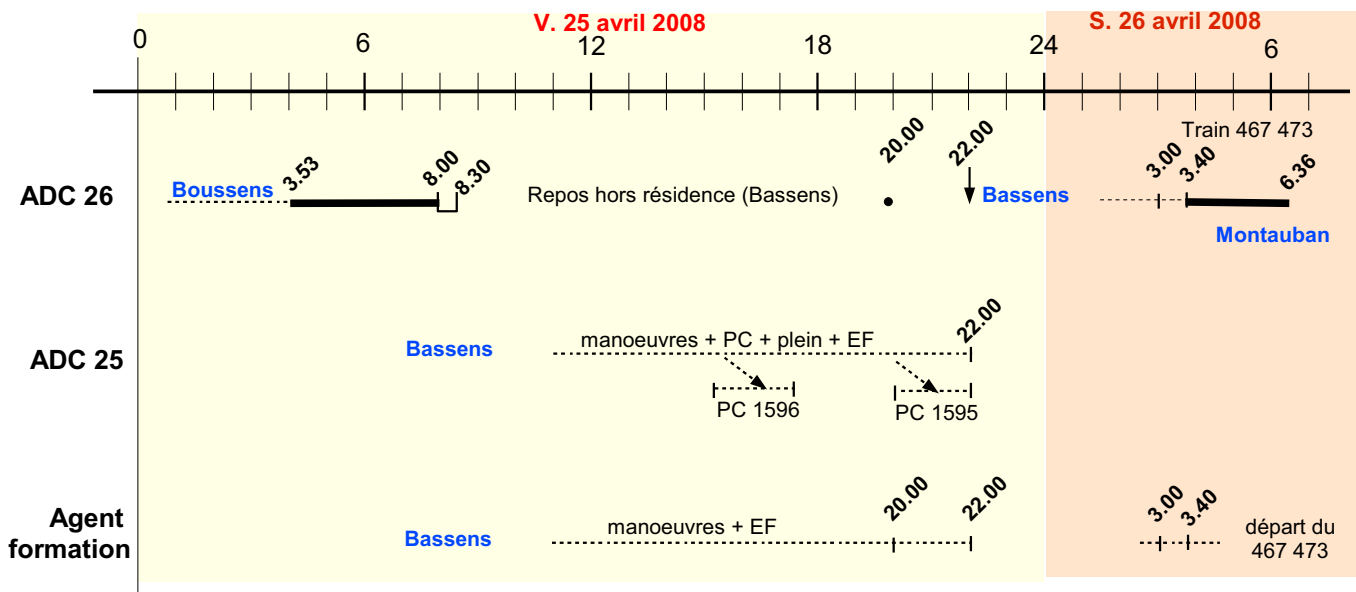
**Figure 2 : chronologie réelle des opérations de préparation et de départ du train.**

Compte tenu des difficultés de chargement des wagons (mouvements sociaux des dockers), et surtout de la suppression du sillon programmé de circulation par décision du Gestionnaire d'Infrastructure, le planning des opérations a dû être modifié. Au lieu d'un départ du train immédiatement après les opérations de formation, celui-ci a été laissé en l'état, pour un départ le lendemain à 03h40.

Le décalage du sillon de circulation par le gestionnaire d'infrastructure a lieu 8 fois pour un total de 10 voyages au cours du mois d'avril 2008.

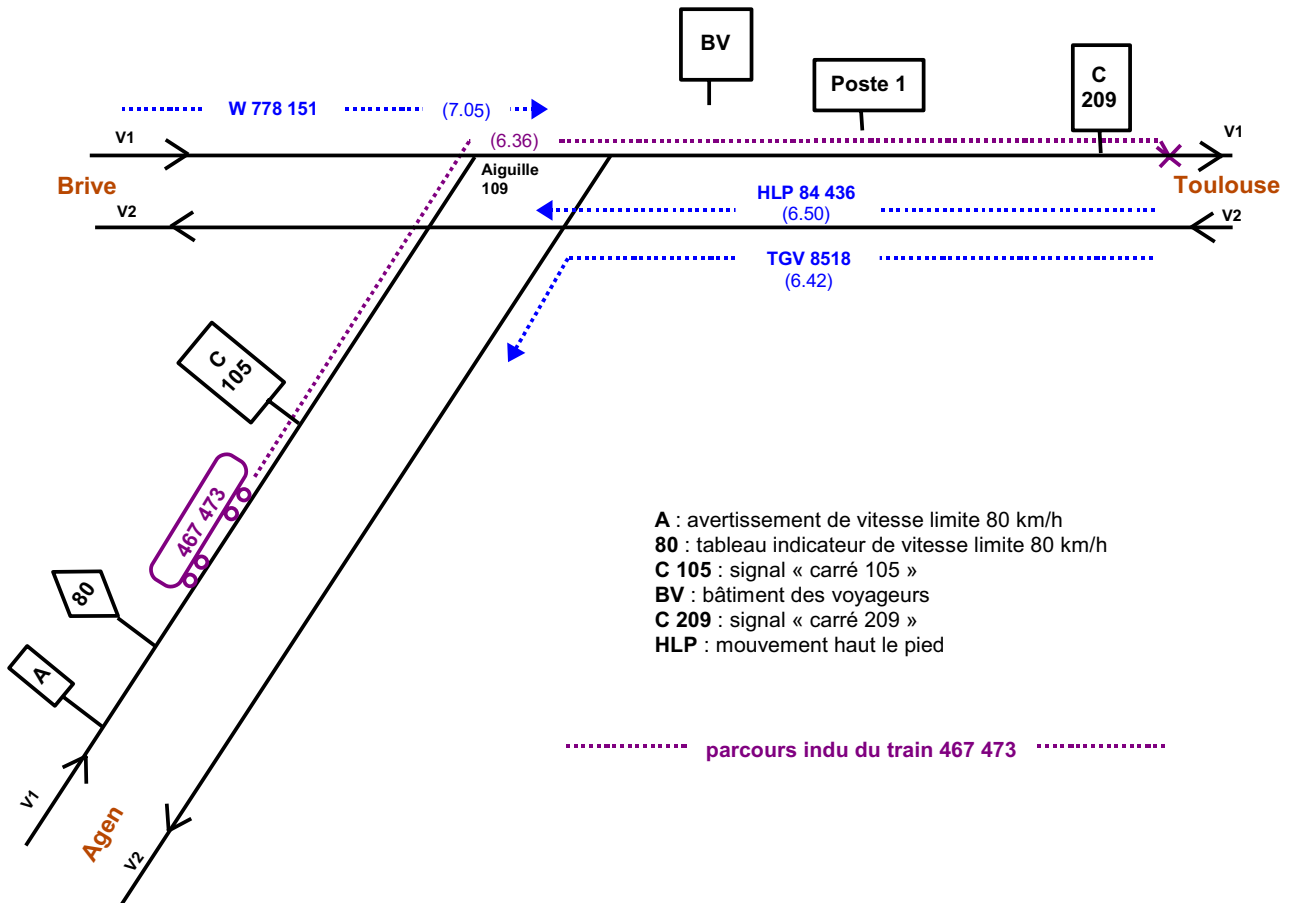
**Schéma simplifié de la gare de Montauban avec occupation des voies le 26 avril 2008 dans l'intervalle 6H30-7H00.**

Compte tenu de son avance, le train 467 473 rencontrait l'avertissement (pk 203,4) annonçant le carré 105, protégeant sur voie 1, l'itinéraire voie 1 Brive – voie 1 Montauban. Ce train entrait potentiellement en conflit avec le mouvement HLP 84 436 Montauban - Brive, ce qui ne s'est pas produit du fait de l'avance importante du train 467 473. En franchissant indûment le carré 105 et en poursuivant sa marche, le train 467 473 a coupé la voie 2 ; d'où un risque de prise en écharpe du

84 436. Si l'aiguilleur n'avait pas manoeuvré en urgence l'aiguille 109 de la voie 1, celle-ci aurait été talonnée par le train, occasionnant la rupture de la lame d'aiguille et du verrou, avec un risque important de dérailler à cet endroit.
