**BEA-TT**

*Rapport d'enquête technique  
sur le heurt d'un pousseur  
par l'automoteur BUCENTAURE  
sur la Seine  
à Amfreville-sous-les-Monts (27)  
le 13 octobre 2011*

*février 2013*

Affaire n° BEATT-2011-013

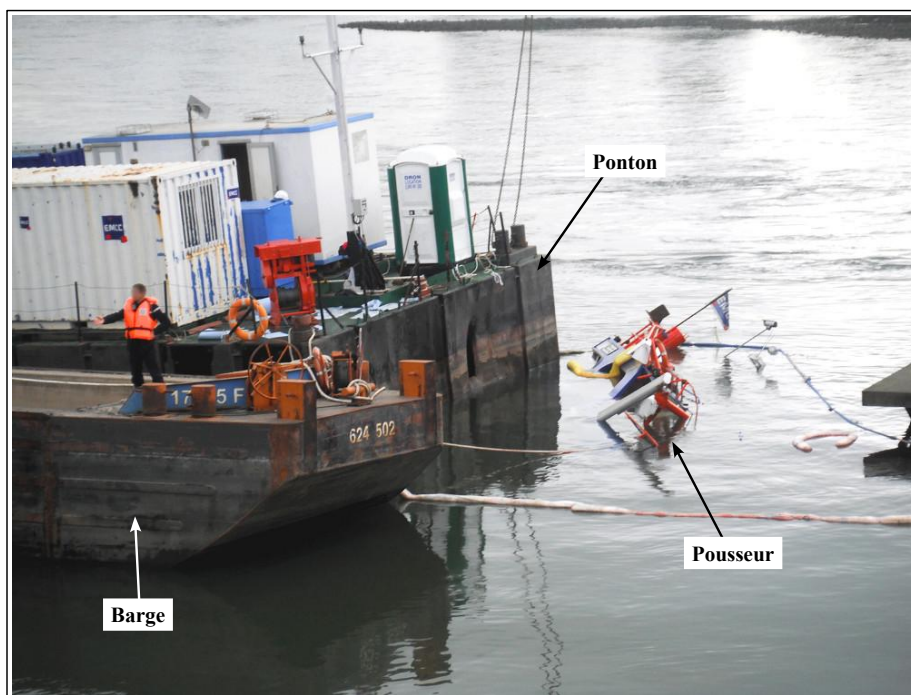
Figure 1 : Vue du pousseur KLEBER coulé lors de l'accident

Le pousseur KLEBER a sombré quelques secondes après la collision. Il a ensuite été renfloué. Il a, de fait, été heurté sur son bord arrière, à tribord, en un endroit qui se trouvait à une douzaine de mètres de l'alignement des ducs-d'Albe du garage aval.

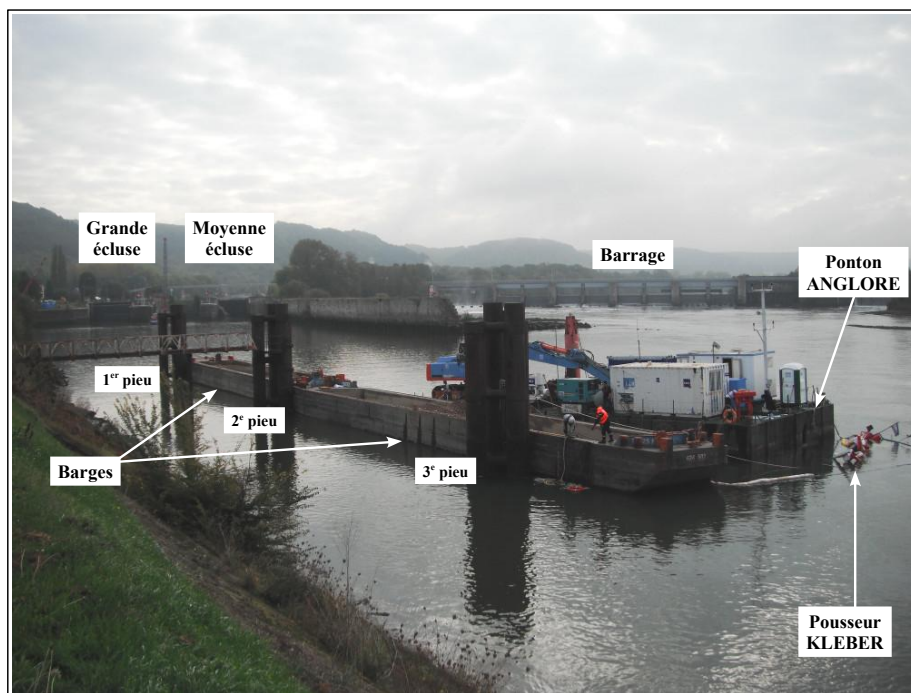
Figure 11 : Position des bâtiments de travaux après la collision

Les travaux précités ont été réalisés au moyen de deux barges ordinaires et d'un engin flottant constitué d'un ponton, de devise ANGLORE, portant une pelle mécanique. Ces bâtiments étaient déplacés à l'aide d'un pousseur, le KLEBER. Dans les jours précédant le 13 octobre 2011, les barges étaient amarrées juste à l'aval des écluses, aux ducs-

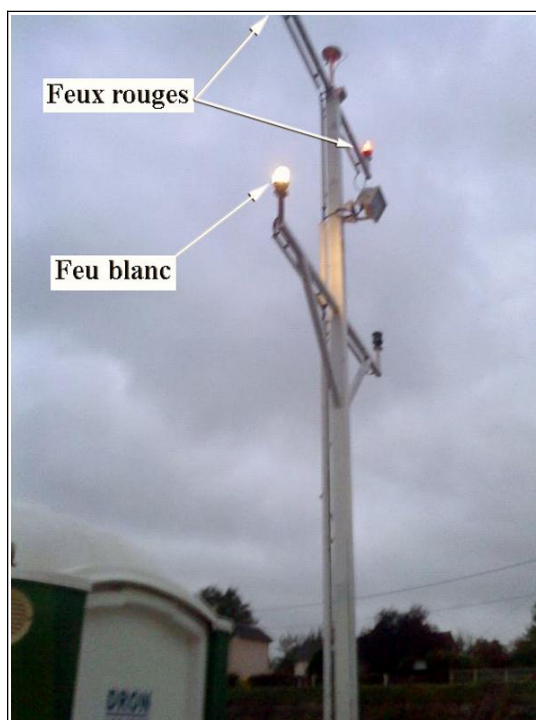
Ce ponton dispose d'un mât équipé de feux de signalisation installés au sommet sur des vergues et permettant de répondre aux prescriptions imposées en matière de signalisation nocturne aux engins flottants au travail, à savoir un feu blanc surmonté d'un feu rouge du côté où la navigation est autorisée et un feu rouge du côté où elle est interdite.

Ainsi que le montre la figure ci-contre, lorsqu'ils sont allumés, ces feux sont bien visibles.

Figure 12 : Mât portant les feux de signalisation du ponton ANGLORE

Dans leur témoignage, l'éclusier et le conducteur du LAKATA indiquent que lorsque cet automoteur est sorti de la moyenne écluse, les feux de signalisation du ponton ANGLORE n'étaient pas allumés. Le conducteur du LAKATA ajoute que le pousseur KLEBER n'était également pas éclairé. L'éclusier précise qu'à ce moment là, le BUCENTAURE n'était pas encore arrivé sur le site. Ces éléments sont corroborés par les déclarations du second conducteur du BUCENTAURE.

Les causes de leur défaillance n'ont pas pu être déterminées. Il n'est pas exclu qu'elle soit la conséquence d'une décharge de la batterie qui en assure l'alimentation, cette batterie n'étant plus rechargée lorsque le générateur équipant le ponton est arrêté, comme c'était le cas au cours de la nuit considérée.

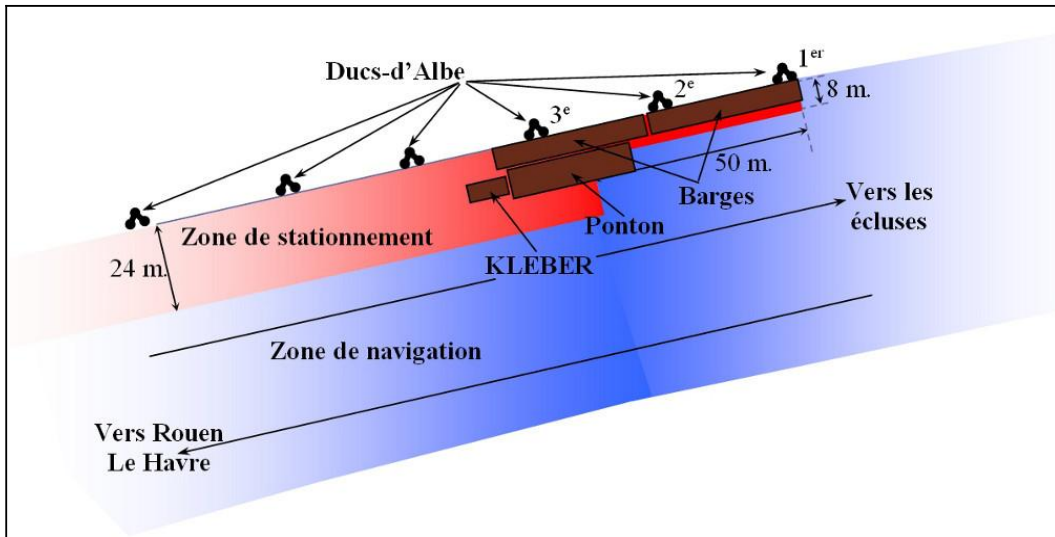
Figure 13 : Positionnement des bâtiments chargés des travaux par rapport à la zone de stationnement du garage aval

La largeur totale qu'occupait lors de l'accident l'ensemble de ces engins flottants est égale à la largeur du ponton, 8,20 m, augmentée de celle des barges, 5,20 m et de l'épaisseur des défenses, soit environ 14 mètres.

La figure 13 montre que cet ensemble dépassait la zone de stationnement en amont du 3<sup>e</sup> duc-d'Albe. Ce facteur n'a en aucune manière contribué à l'accident considéré. Il n'en a pas non plus augmenté la gravité.

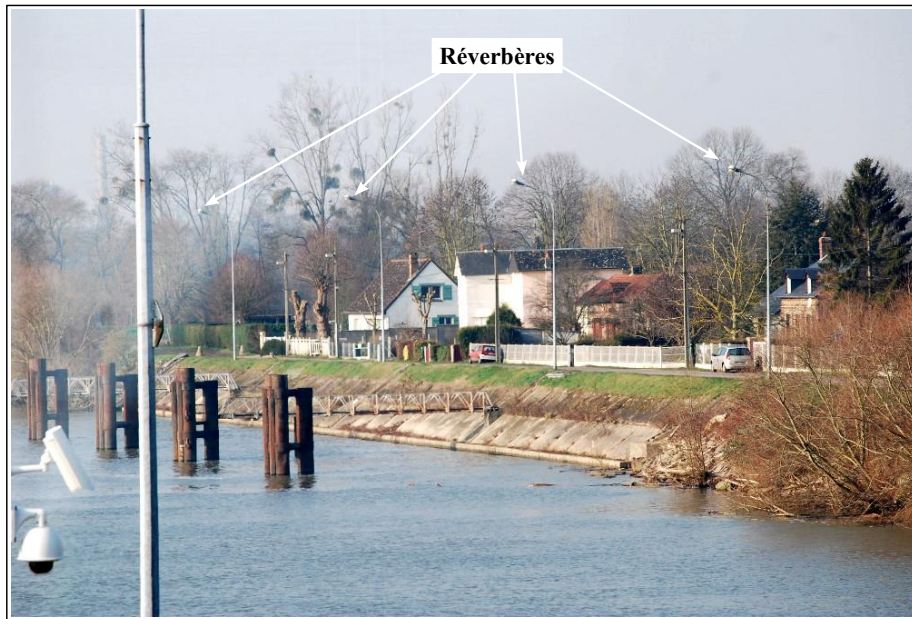
Au droit du garage aval des écluses d'Amfreville-sous-les-Monts, une rangée de réverbères éclairent la rive. Au moment de la réalisation des travaux décrits dans le chapitre 3.2, un affaissement de terrain avait entraîné la coupure de leur alimentation. Ils ne fonctionnaient donc pas lors de l'accident analysé dans le présent rapport.

Nonobstant, ces réverbères sont éloignés de plus de 20 mètres du garage aval et un seul se trouve au droit de la zone où étaient stationnés les bâtiments de travaux. Ils éclairent la rive, mais pas les bateaux stationnés. La panne qui les affectait au moment de la collision n'a donc pas eu d'influence significative sur celle-ci.

Figure 18 : Vue des réverbères éclairant la rive, situés à proximité du garage aval

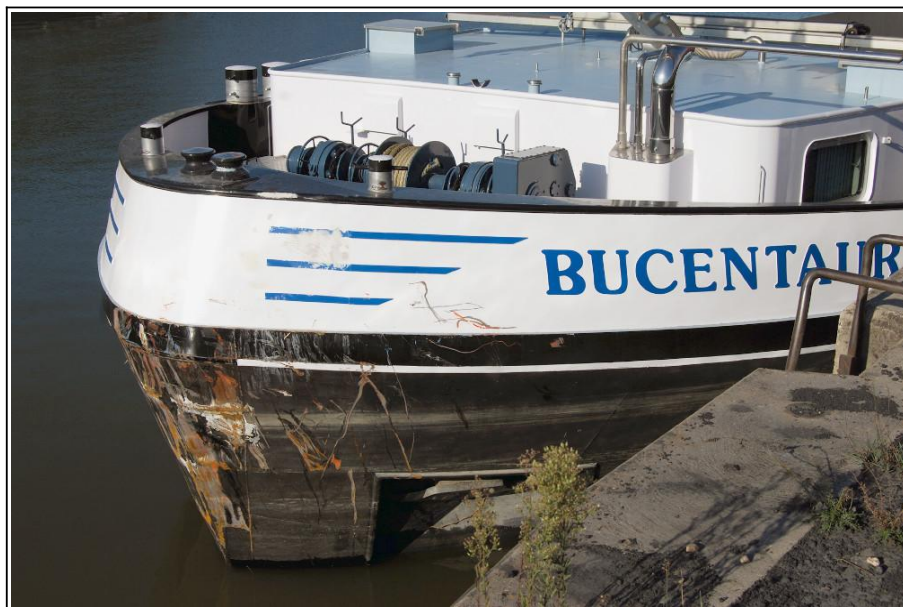
Le heurt du KLEBER par le BUCENTAURE a occasionné à ce dernier des rayures prononcées au niveau de son étrave ainsi que le montre la figure 19 ci-après. Ces traces indiquent que le choc a eu lieu à peu près dans l'axe du BUCENTAURE.

Ces dégâts ont été sans gravité et le BUCENTAURE a pu reprendre sa route après la collision.

Figure 19 : Vue de l'étrave du BUCENTAURE,  
à quai à Gennevilliers, le 14 octobre 2011

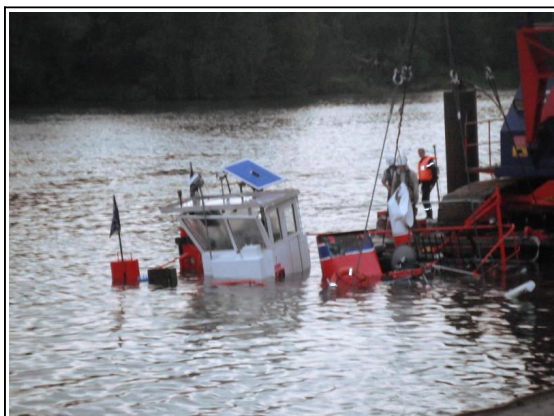
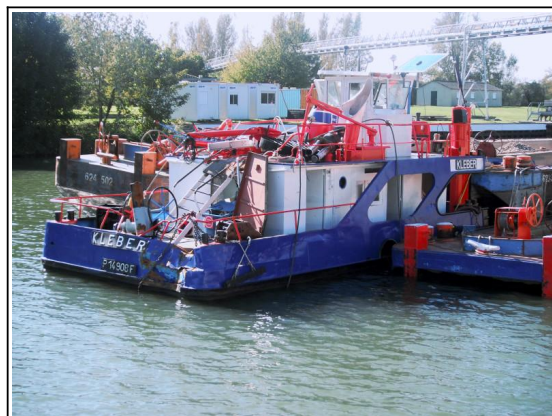
Ce bâtiment a subi des dégâts très importants ainsi que l'atteste la figure 20 ci-dessous.

Figure 20 : Vues du pousseur KLEBER,  
à gauche au cours de son renflouement et à droite après son renflouement.

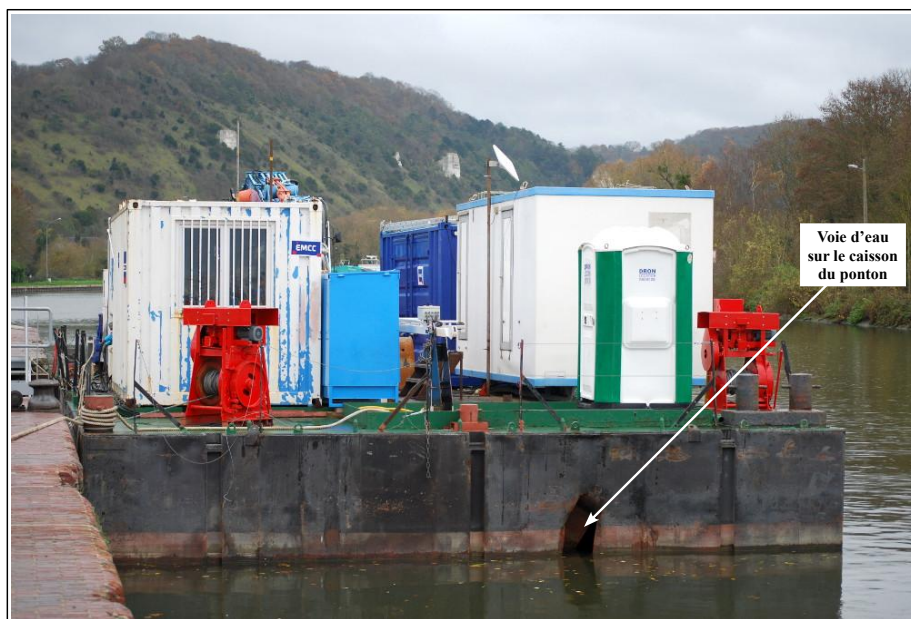
Le caisson arrière du ponton ANGLORE a été enfoncé par les pousseurs du KLEBER. Toutefois, le compartimentage serré de ses œuvres vives a permis de le préserver d'un naufrage. Au moment du choc, le ponton était stabilisé par deux pieux coulissants descendus verticalement et ancrés sur le fond du fleuve. Ils ont été tordus lors de la collision.

Figure 21 : Vue du ponton ANGLORE, à quai en amont des écluses, fin novembre 2011

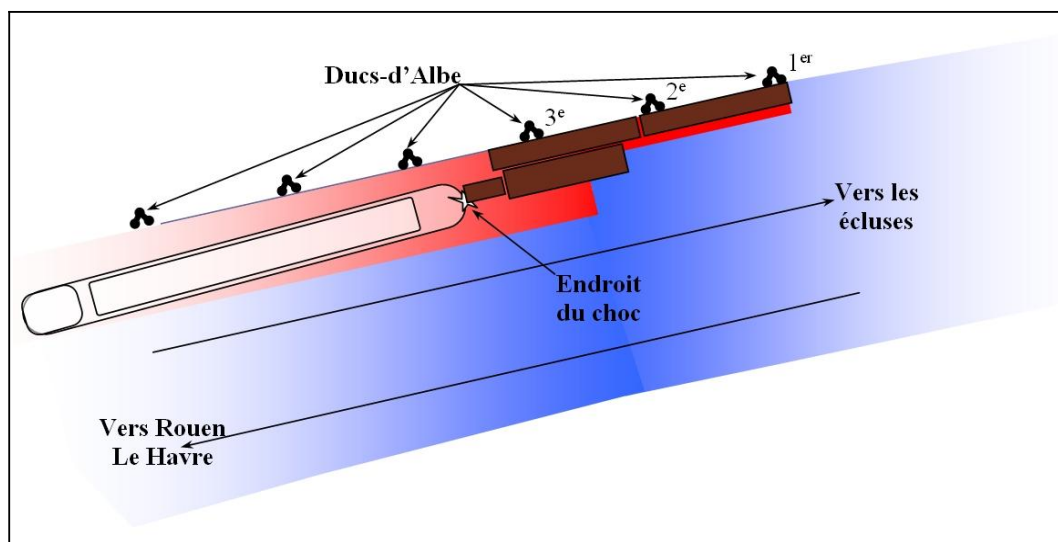
**Figure 22 : Position du BUCENTAURE dans la zone de stationnement au moment du choc**

Compte tenu des dimensions des bâtiments amarrés, le choc s'est produit à une douzaine de mètres de l'alignement des ducs-d'Albe, c'est-à-dire quasiment dans l'axe de la zone de stationnement du garage aval large de 24 mètres. Le BUCENTAURE, dont la largeur est 11,45 mètres, naviguait donc entièrement dans cette zone. Il longeait les ducs-d'Albe à une distance d'environ 5 à 6 mètres.

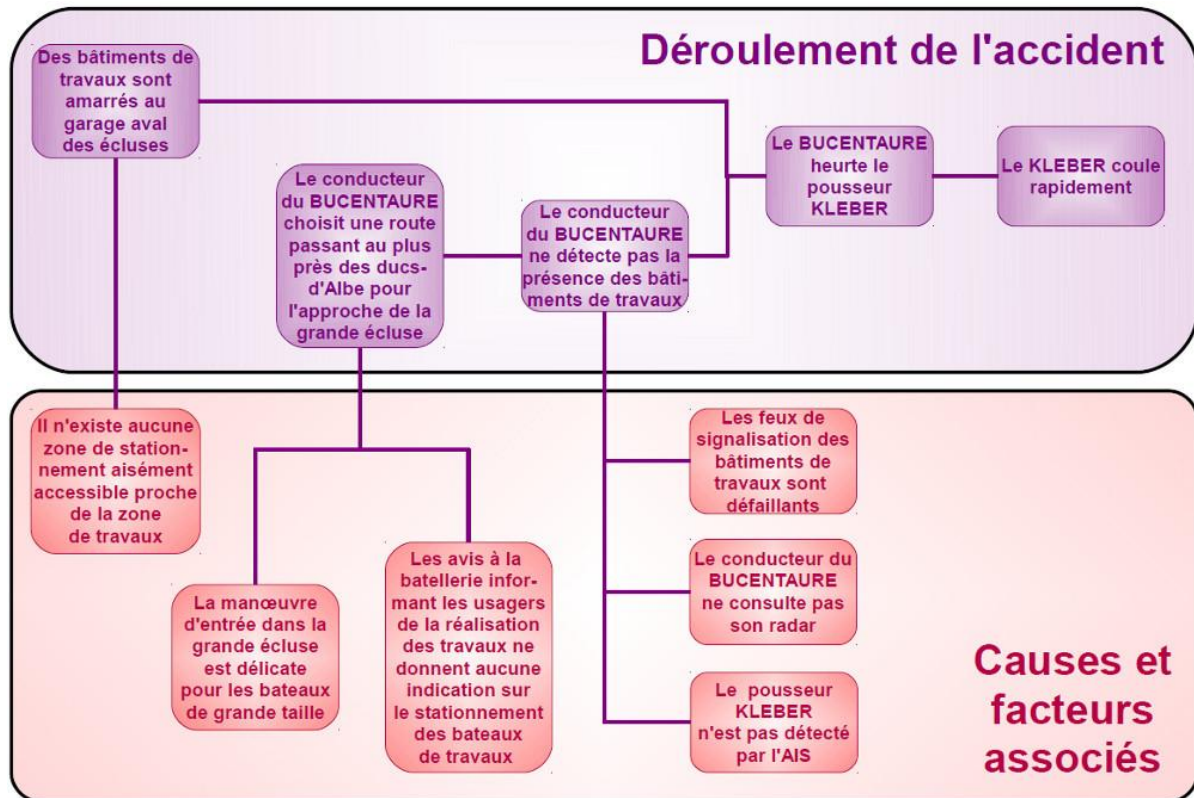
Figure 24 : Schéma des causes et des facteurs associés

La cause directe de l'accident est la détection tardive par le conducteur du BUCENTAURE des deux barges, du ponton et du pousseur mobilisés pour des travaux de réfection des écluses d'Amfreville-sous-les-Monts, qui se trouvaient sur sa route, amarrés ensemble dans une zone normalement dédiée au seul stationnement des bateaux en attente d'éclusage.

**Veiller, lors de la planification des travaux fluviaux, à ce que les conditions de stationnement, notamment nocturne, des bâtiments et engins flottants nécessaires à leur réalisation, soient clairement définies et explicitement signalées dans les avis à la batellerie informant les usagers de la voie d'eau des travaux concernés.**

**Dans le cadre d'une refonte du règlement général de police de la navigation intérieure, examiner l'opportunité d'encadrer plus explicitement les conditions dans lesquelles des bateaux, qui ne sont pas en attente d'éclusage, peuvent exceptionnellement être autorisés à stationner dans les garages amont et aval des écluses.**
