**BEA-TT**

*Rapport d'enquête technique  
sur le déraillement de trois wagons  
avec le heurt d'un TGV croiseur  
le 20 octobre 2011  
à Valence d'Agen (82)*

*novembre 2012*

Affaire n° BEATT-2011-014

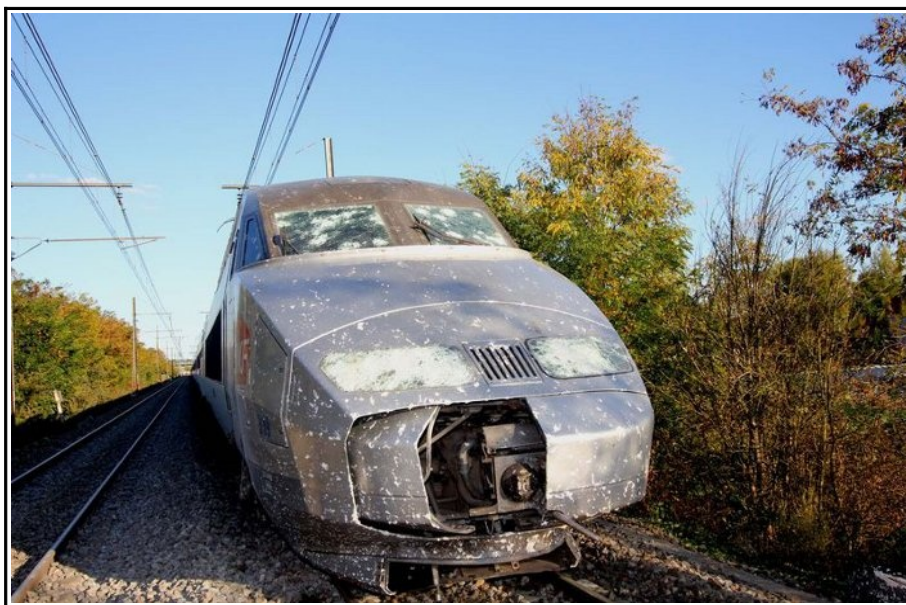
*Figure 1 : Face avant du TGV croiseur*

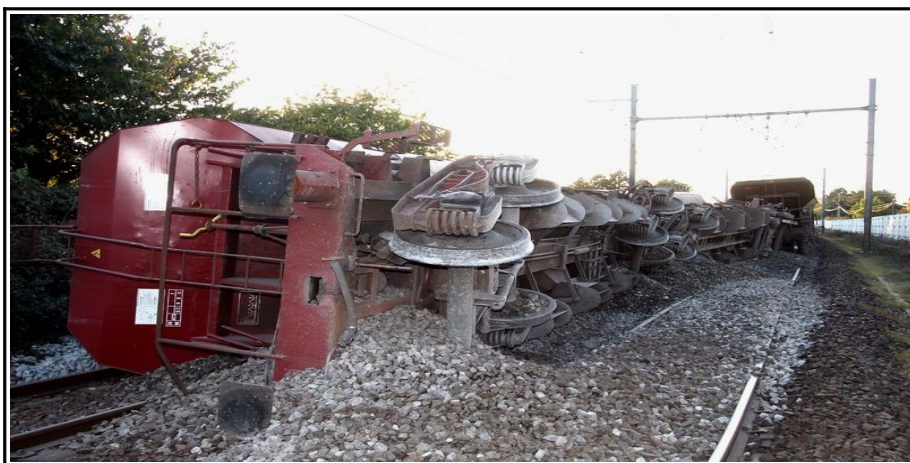
*Figure 2 : Les deux wagons trémies couchés engageant la voie 2 et le troisième wagon déraillé, non couché.*

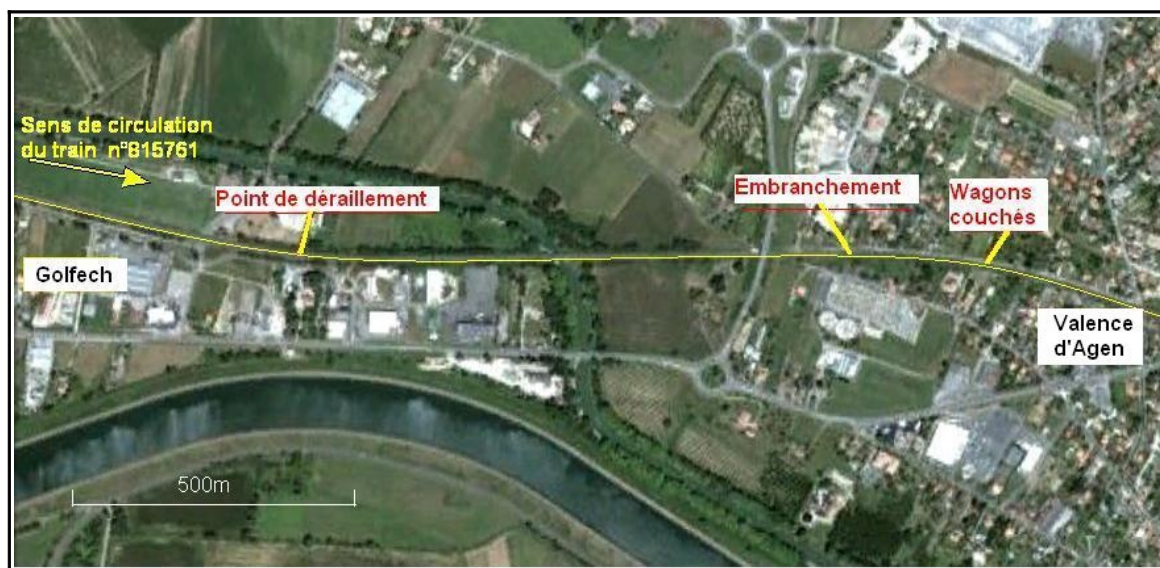
Deux ruptures de rail sont observables au niveau de cet aiguillage ainsi qu'une troisième à environ 200 m en aval de l'appareil.

Figure 3 : Vue de la zone du déraillement

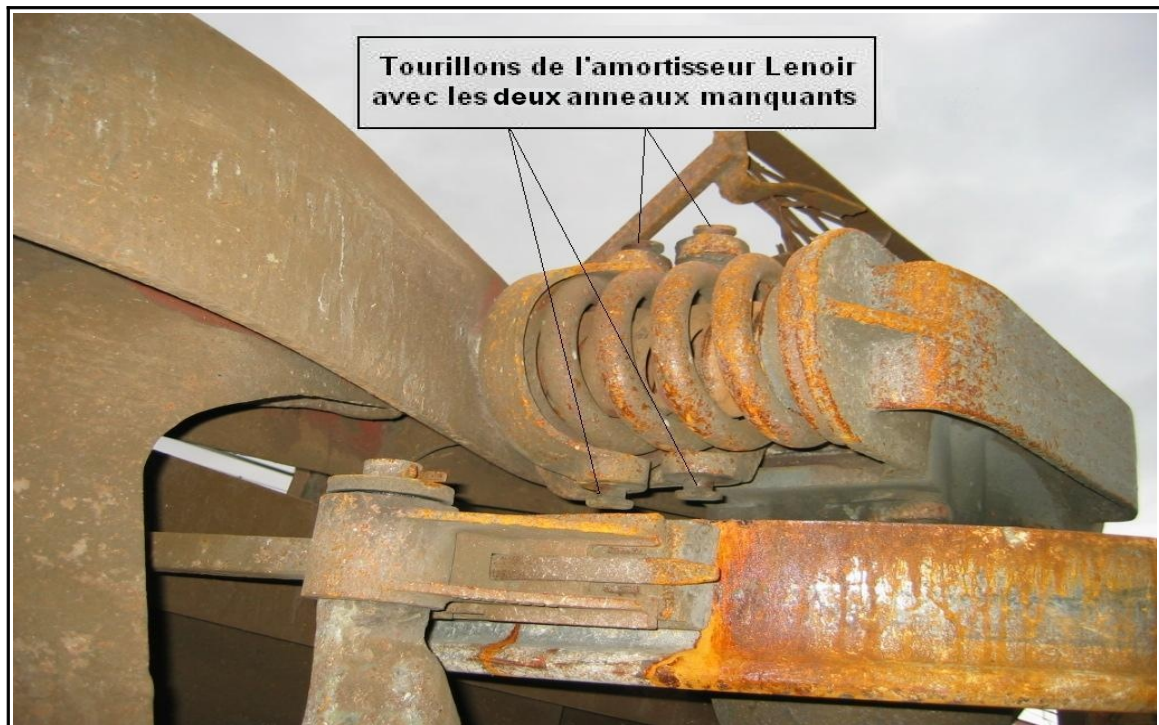
Figure 10 : Amortisseur Lenoir de la roue 2 du premier wagon couché

Nous avons vu également au point 3.6.1 que les deux anneaux de l'amortisseur Lenoir de la roue 2 étaient manquants. L'aspect brillant des tourillons permet de penser que la perte de ces anneaux est une conséquence et non pas une cause du déraillement. Toutefois, le fait que ces anneaux n'aient pas été retrouvés sur les lieux de l'accident laisse subsister un doute.

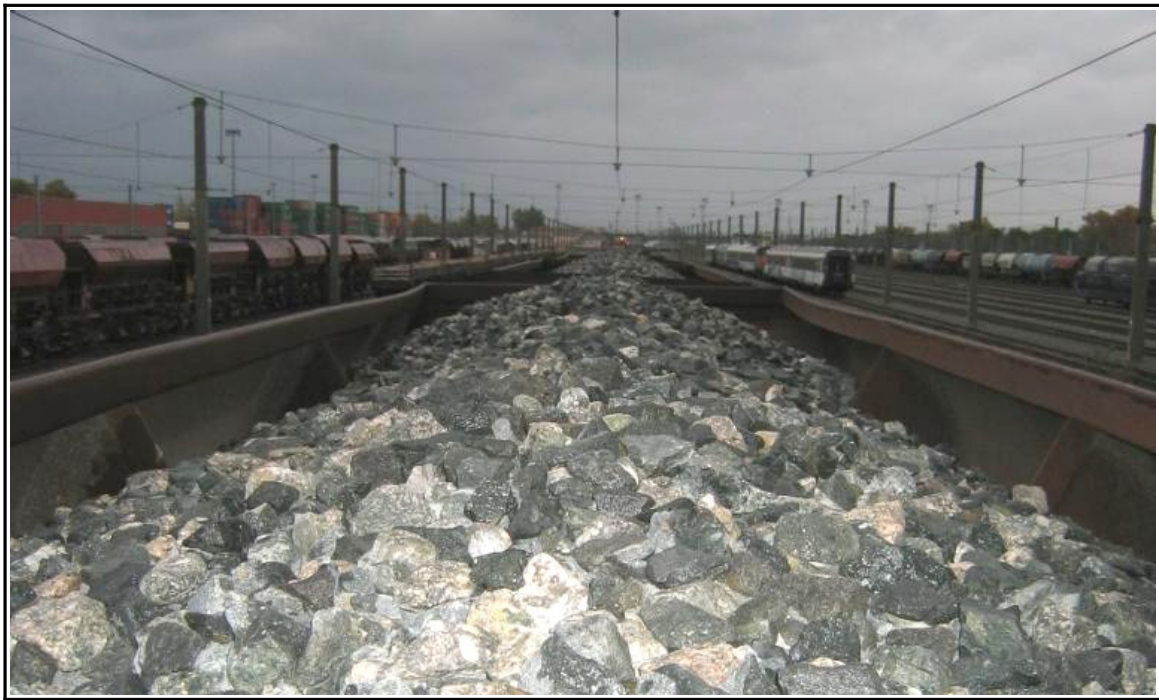
*Figure 11 : Vue du centrage du ballast sur les wagons trémies du train*

On n'observe pas d'indice du surcharge. Le pesage de vérification effectué le 26 octobre sur plusieurs wagons de ballast de ce train confirme, en outre, que la masse totale de chacun d'eux est comprise entre 72,4 t et 73,65 t, bien inférieure à la charge maximale de 80 t admise pour ces wagons.

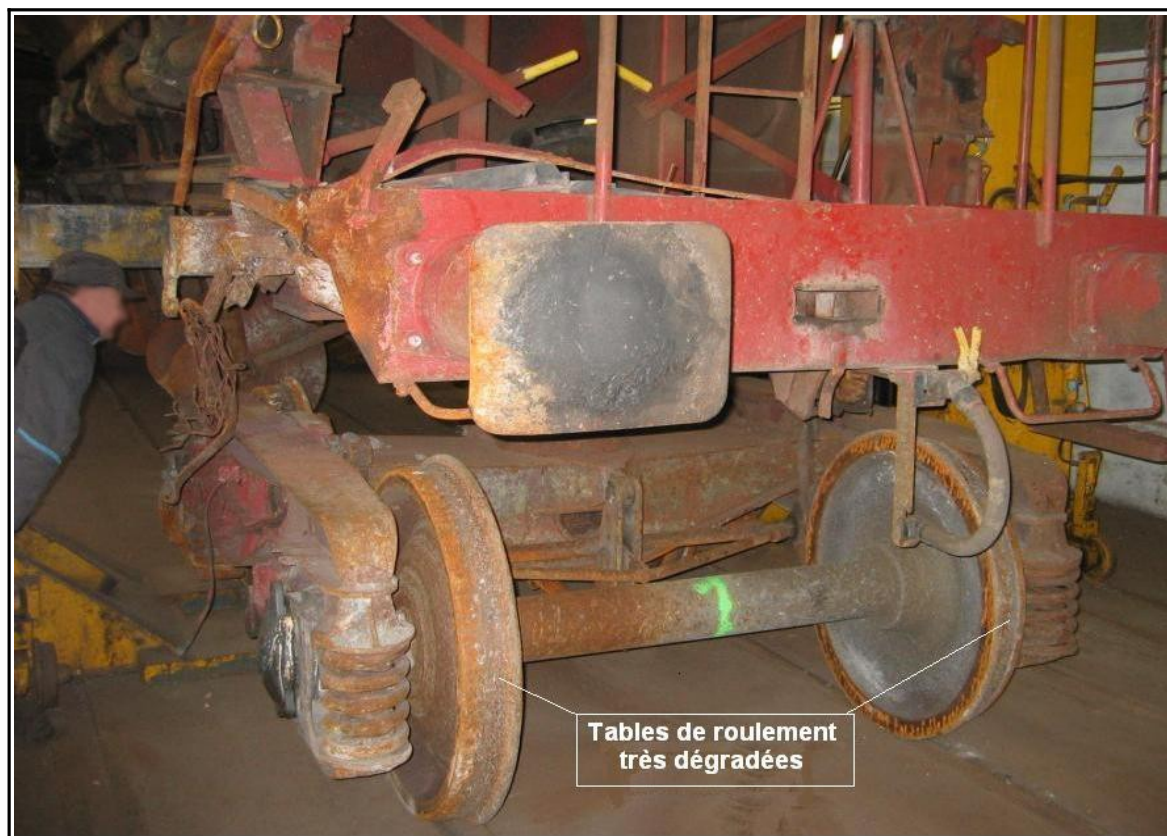
L'examen des détériorations des essieux confirme que ceux du bogie 2 sont les plus marqués. Il est donc probable que c'est ce bogie qui a déraillé en premier.

Figure 12 : Vue de l'essieu 7-8 du bogie 2 lors de l'expertise à Nîmes-Courbessac

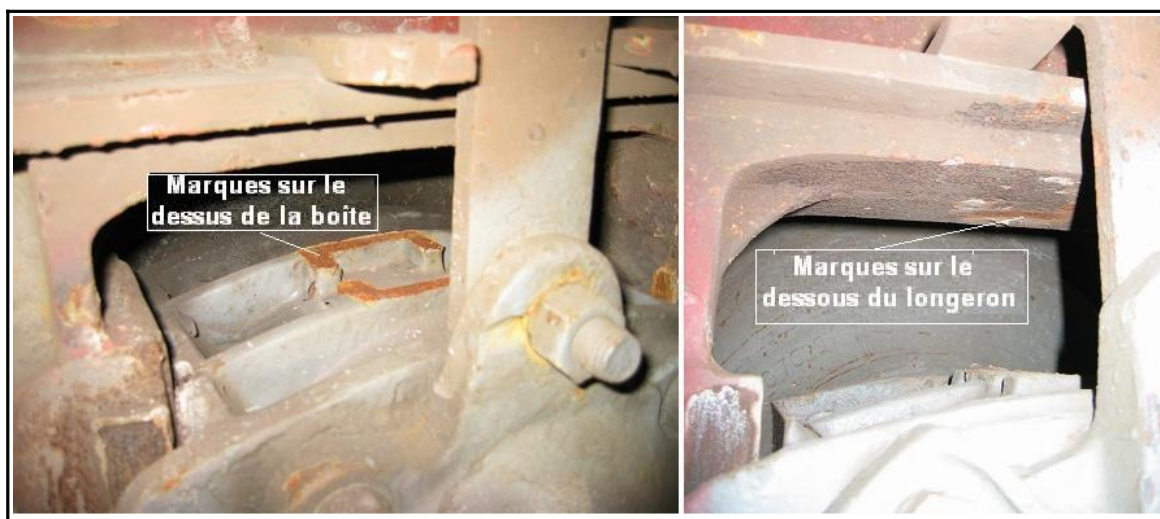
On observe également les traces de talonnage les plus fortes sur le dessus de la boîte d'essieu n° 8 et sur la face inférieure du longeron correspondant.

Il est donc très probable que c'est l'essieu 7-8 qui a déraillé en premier et qui a parcouru le plus de distance en roulant sur le ballast et les traverses. Il s'agit de l'essieu de tête du wagon concerné, dans le sens de la marche.

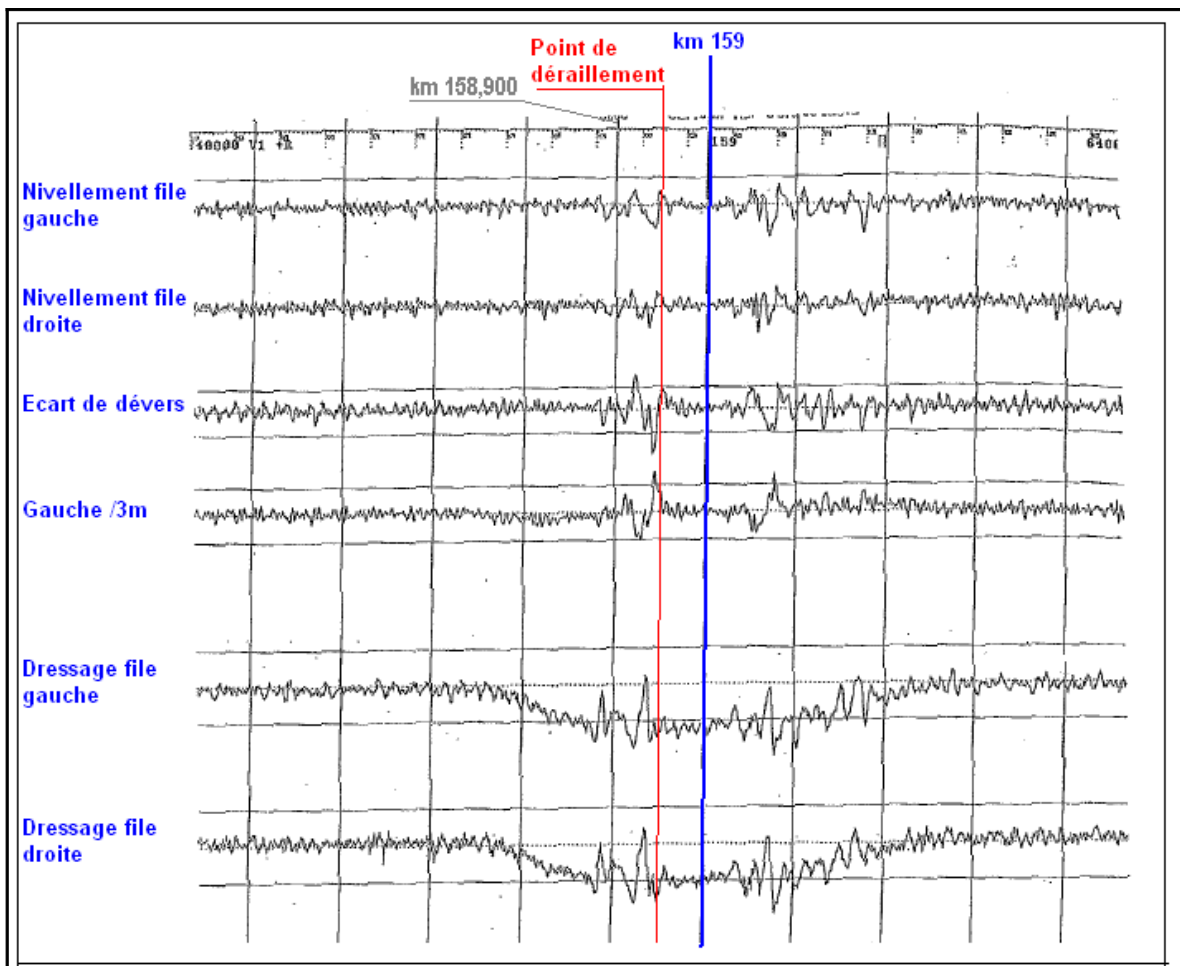
L'analyse de l'enregistrement graphique du 6 octobre 2011 montre une simultanéité de défauts sur l'ensemble des paramètres enregistrés dans la zone située entre les km 158,900 et 158,950.

Notamment, les valeurs et les longueurs respectives des défauts de gauche, d'écart de dévers et de nivellement longitudinal mettent en évidence un affaissement de la file gauche dont la longueur est supérieure à la base de mesure de la voiture Mauzin et qui n'est donc pas correctement évalué par celle-ci.

Figure 14 : Extrait de l'enregistrement Mauzin du 6 octobre 2011

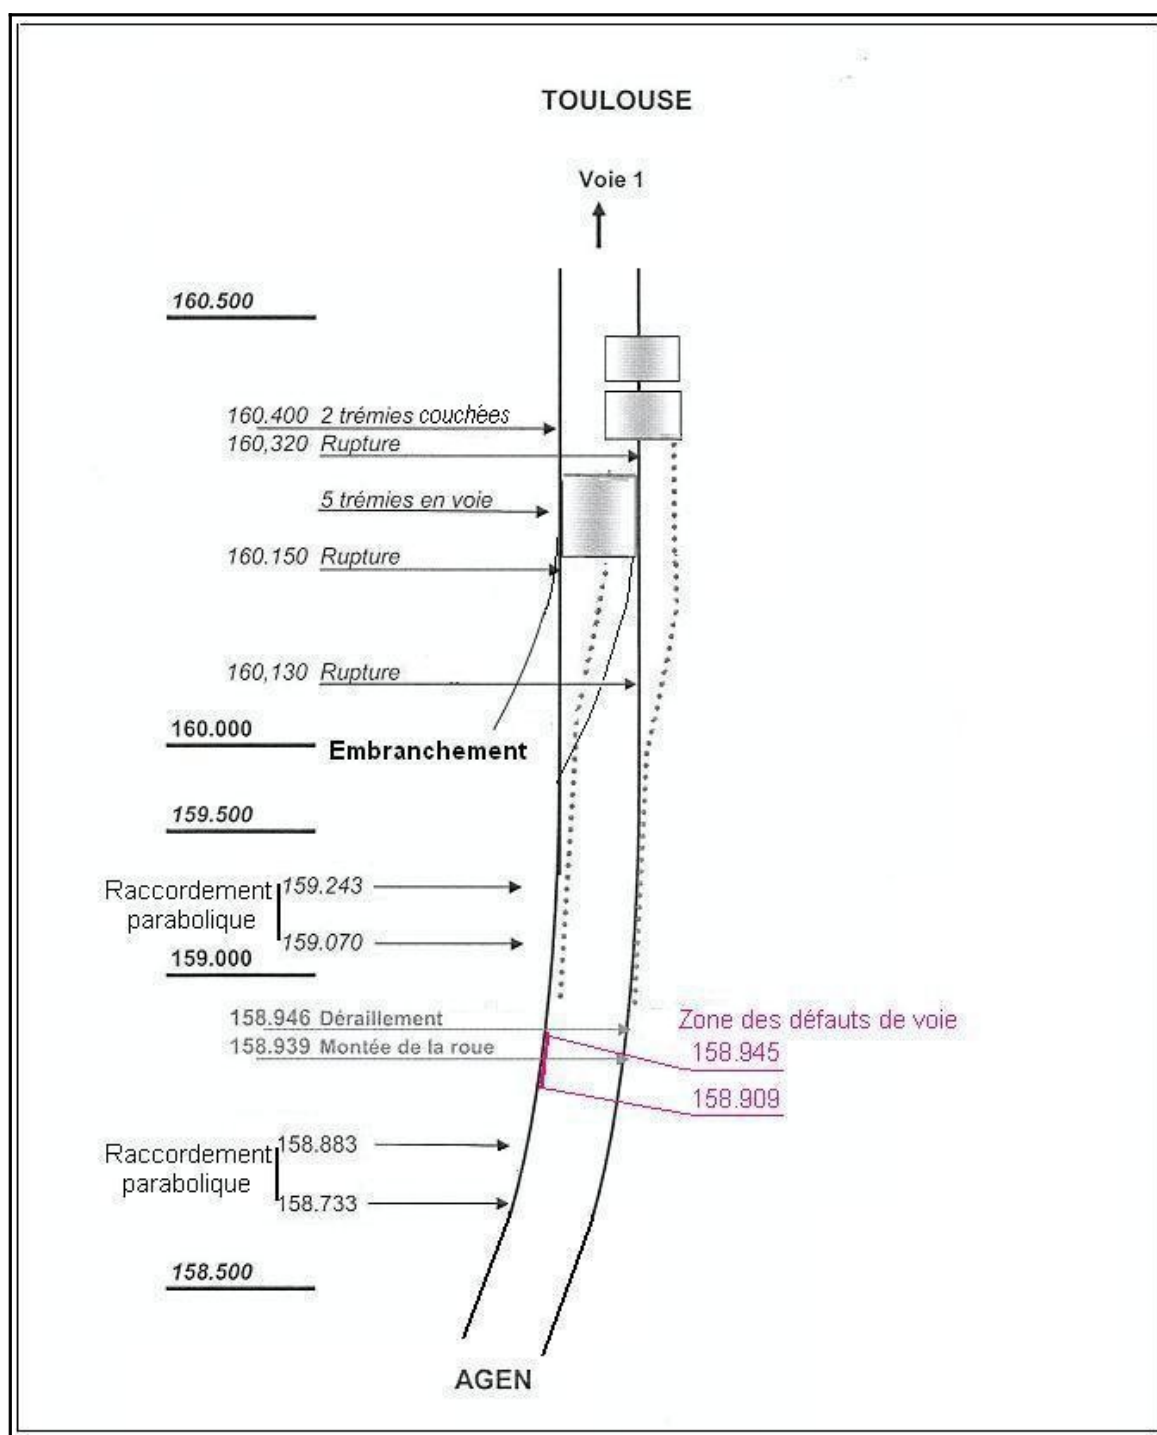
L'examen des traces laissées par les véhicules sur les rails, sur les traverses et sur les différents équipements de la voie, montre que le déraillement s'est produit du côté de l'entrevoie au km 158,946 dans une zone de pleine courbe de grand rayon après une montée de roue sur le rail droit au km 158,939.

Ces traces laissent penser qu'un deuxième essieu a probablement déraillé également.

Figure 15 : Positionnement des éléments et des indices relevés sur la voie 1 dans le secteur du déraillement

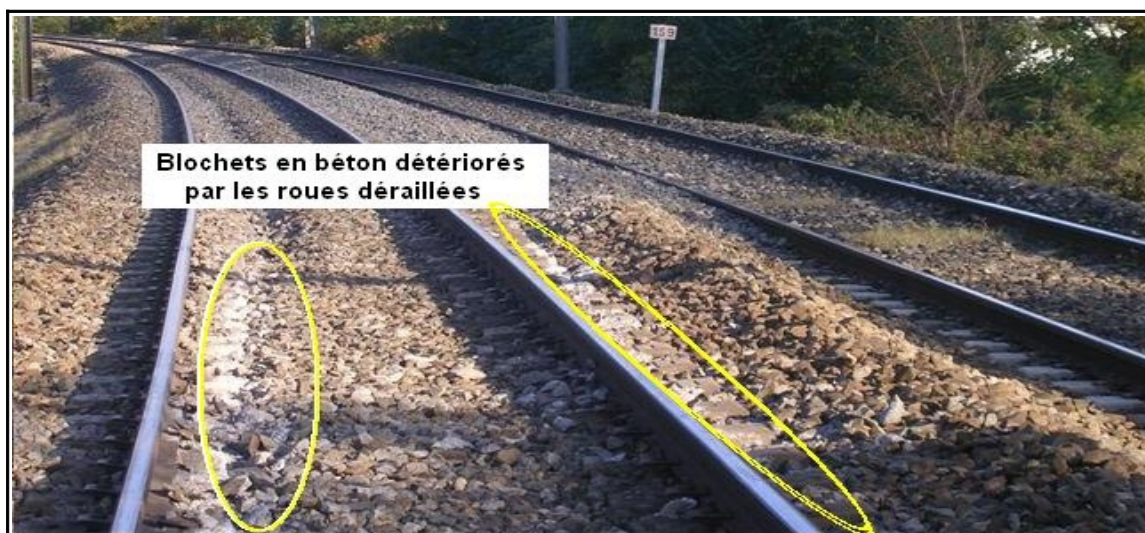
Les essieux déraillés ont d'abord roulé sur les blochets en béton des traverses bi-blocs sur 15 m environ, puis se sont décalés vers la voie 2 en roulant avec la roue gauche sur les entretoises des traverses et la roue droite dans l'entrevoie.

Figure 16 : Traces de roulement sur les blochets

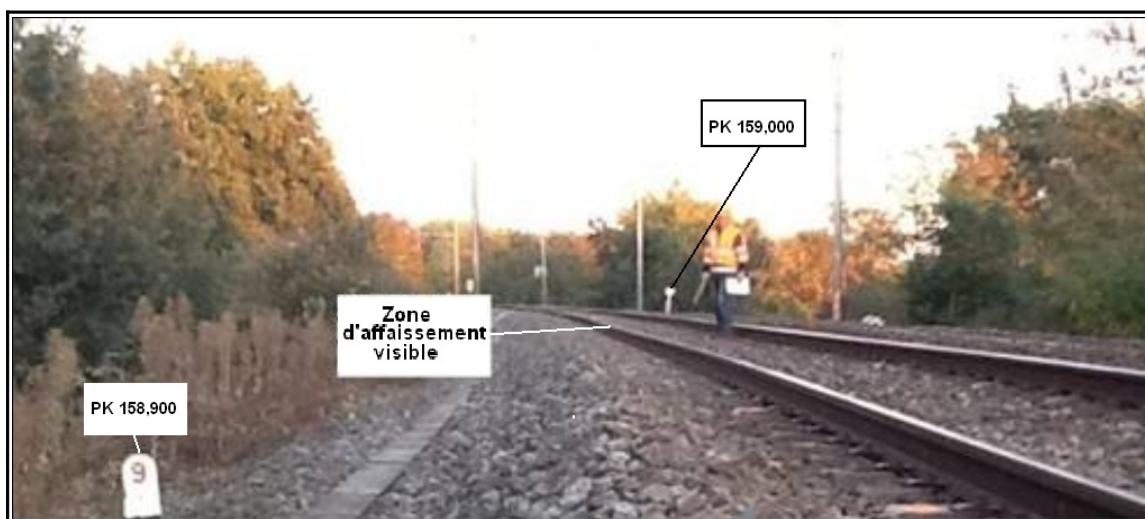
Un affaissement du rail gauche est visible à l'œil nu dans la zone qui précède immédiatement le déraillement.

Figure 17 : Vue de la voie 1 dans la zone du déraillement

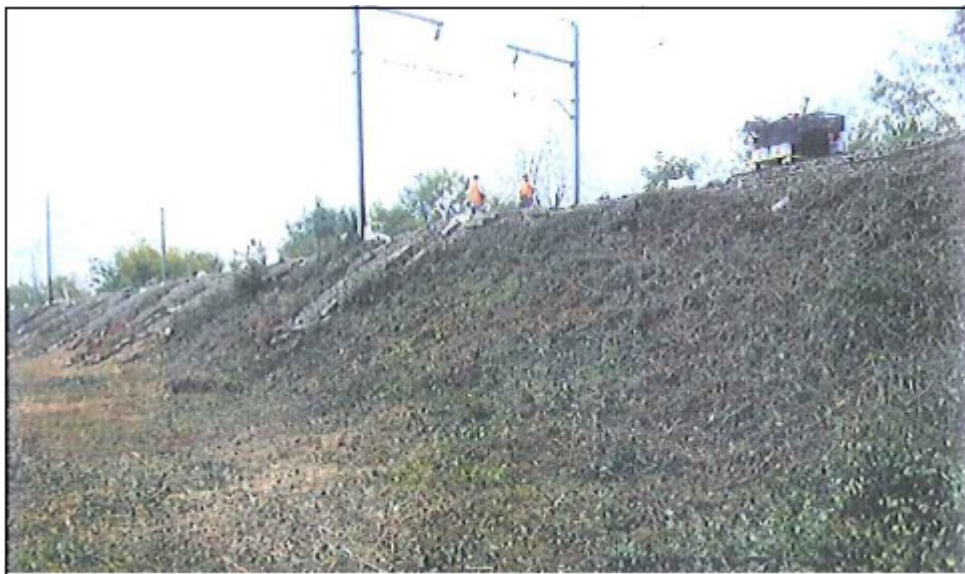
L'origine du déraillement, au km 158,946, et la zone des défauts géométriques de la voie 1 située entre les km 158,909 et 158,945, se trouvent sur un ouvrage en terre appelé « remblai de Coupet » qui s'étend du km 158,000 au km 159,450.

Cet ouvrage dont la hauteur maximale atteint 6 m, est constitué d'argile avec une couche intermédiaire de sable argileux.

*Figure 18 : Vue du remblai côté voie 1 à la hauteur du point de déraillement*

La visite de cet ouvrage réalisée après l'accident n'a pas mis en évidence d'indices de désordres qui pourraient être à l'origine d'un mouvement brutal et important du talus. Toutefois, à ce stade, il n'est pas exclu que la plate-forme ait pu jouer un rôle dans l'apparition des défauts géométriques de la voie. Un suivi périodique rapproché du nivellement de la voie a été mis en place par la SNCF. Au moment de la rédaction du présent rapport, ce suivi a donné un résultat négatif, les paramètres de nivellement restant constants.
