*Rapport d'enquête technique
sur la sortie de route
et l'incendie d'un autocar
survenus le 16 avril 2013
sur la RD 211 à La Garde (38)*

avril 2015

Affaire n° BEATT-2013-004

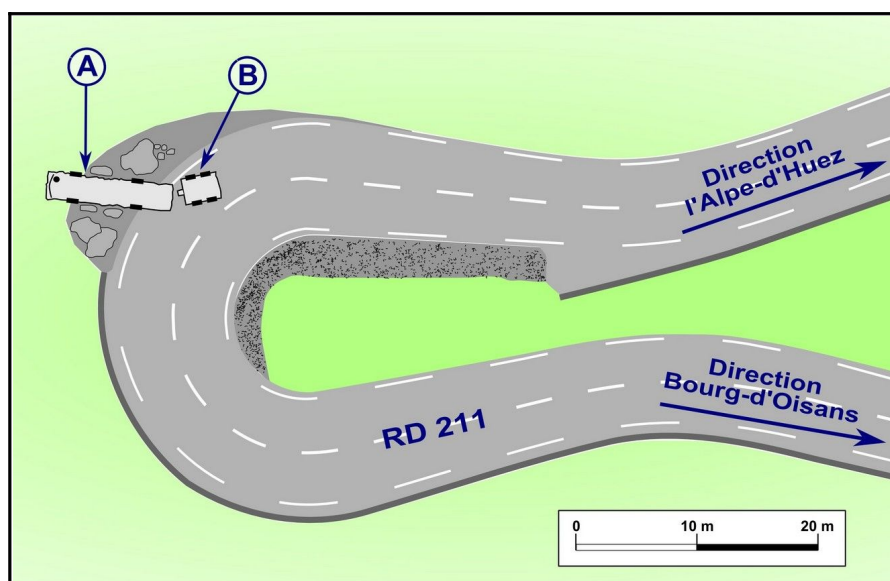
Figure 6 : Positions de l'autocar (A) et de sa remorque (B) lors de l'arrivée des secours

L'autocar (A) est immobilisé sur les rochers bordant l'extérieur du virage n° 21. Son châssis est posé sur ces rochers au niveau des soutes à bagages. Sa partie arrière empiète sur la chaussée.

La remorque (B) est arrêtée à l'arrière de l'autocar, sur la chaussée de la RD 211 dont elle engage la voie de circulation descendante. L'attelage assurant l'accouplement de cette remorque à l'autocar a cédé. Son timon est encastré sous l'autocar.

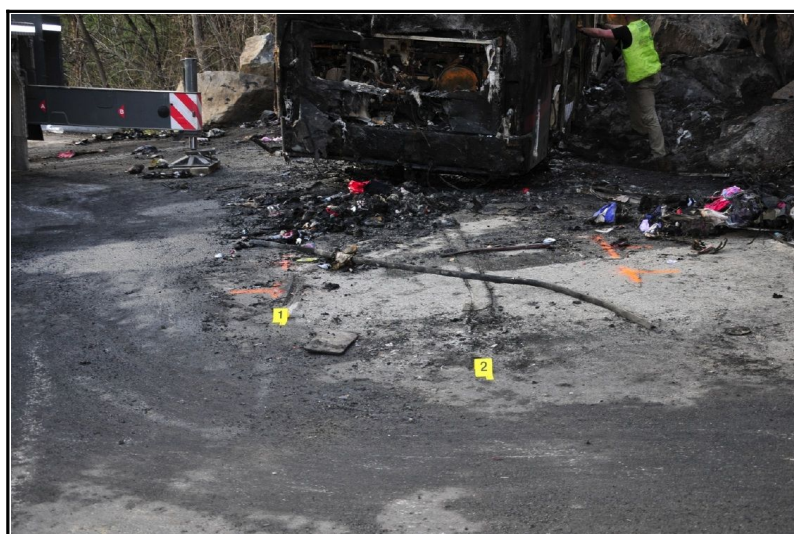
Figure 9 : Vue des deux traces relevées sur la chaussée à l'emplacement de la remorque

L'origine de la trace située au niveau du repère « 1 » n'a pas pu être déterminée.

La seconde trace, correspondant au repère « 2 », provient vraisemblablement du frottement sur le sol des deux boulons assurant la fixation de la partie avant du timon de la remorque précitée.

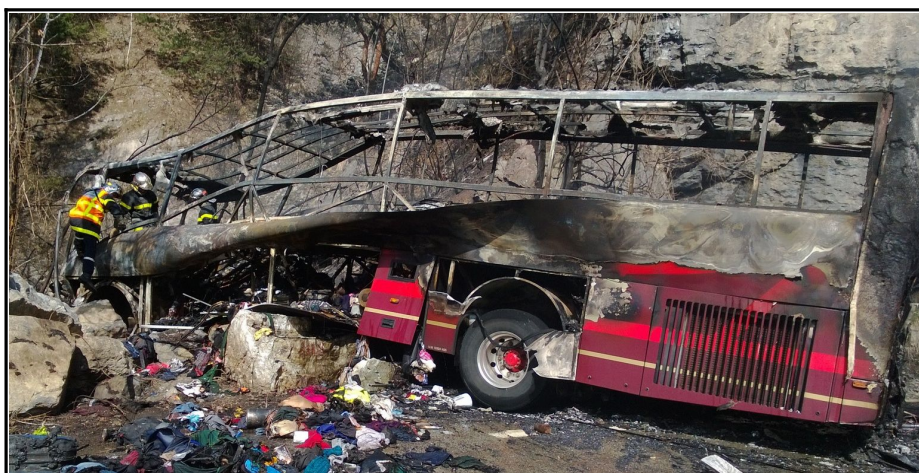
Figure 12 : Vue du flanc gauche de l'autocar accidenté

Sa partie avant présente de très grosses déformations dues à ce choc. La structure en treillis portant la carrosserie est notamment tordue en de nombreux endroits.

Cette carrosserie et les aménagements intérieurs ont été presque entièrement calcinés par l'incendie qui a ravagé ce véhicule.

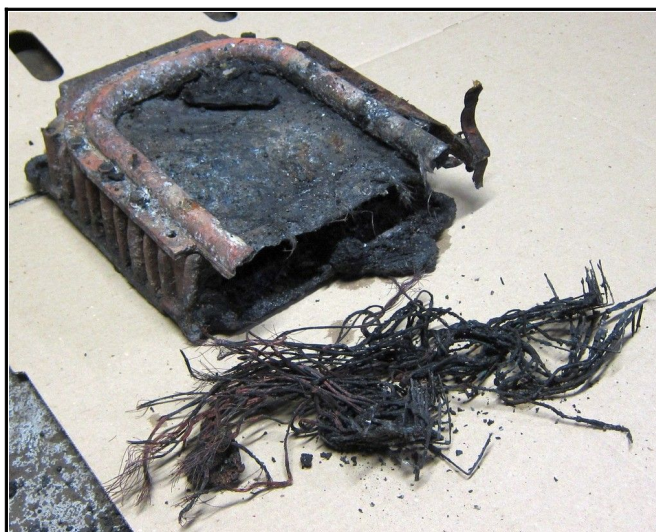
Figure 13 : Vue du calculateur moteur de l'autocar après l'accident

Les dégâts résultant de l'incendie qui s'y est propagé ont rendu impossible l'examen de certains de ses organes, calcinés ou trop déformés par la chaleur. En particulier, ses

différents calculateurs embarqués ont été détruits, interdisant ainsi toute lecture des données qu'ils contenaient.

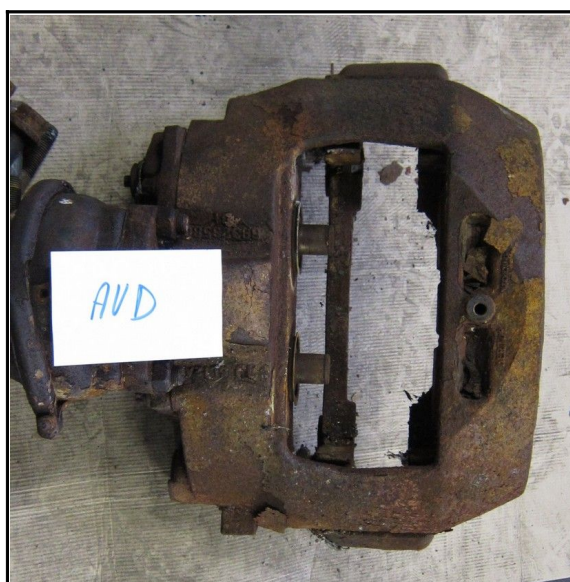
Figure 14 : Vue de l'étrier de frein avant droit

- que les mécanismes des étriers ne sont soumis à aucune contrainte mécanique anormale, blocage ou grippage, susceptible de maintenir les plaquettes en contact avec les disques ;
- que les cylindres et les ressorts du frein de stationnement fonctionnent normalement ;
- que les disques de frein avant et arrière ne présentent pas de trace d'usure anormale. Des décolorations importantes correspondant à une exposition à une très haute température y sont cependant visibles.

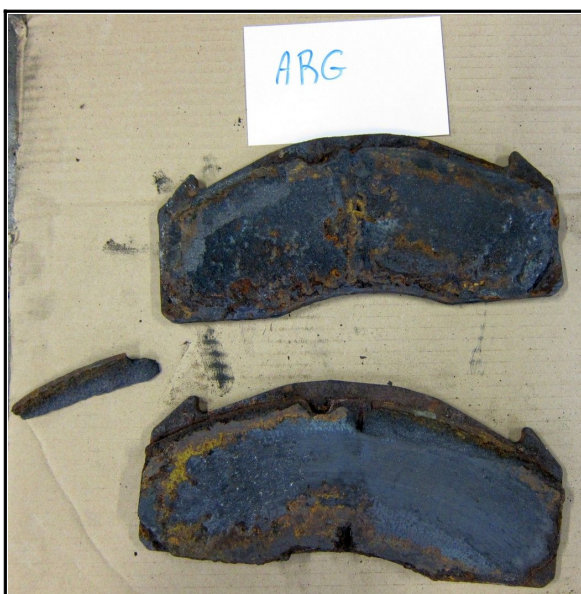
Figure 16 : Vue des plaquettes arrière gauche

En revanche, les plaquettes de ces freins, tant à l'avant qu'à l'arrière, sont totalement détériorées. Elles ont, sur la totalité de leur surface et de façon relativement uniforme, subi des dégradations très importantes résultant d'une température excessive qui a altéré leur composition jusqu'à dégrader le liant assurant le maintien de leur matière de friction. Lorsque ce liant se décompose, cette matière de friction se délite et la puissance de freinage diminue très fortement, voire est annihilée.

- qu'en revanche, ces plaquettes présentaient des dégradations très importantes imputables à un échauffement excessif qui en avait délité la matière de friction ;

La cause directe de cet accident est la défaillance du frein principal de l'autocar concerné dont les plaquettes avaient été totalement détériorées par un échauffement excessif.

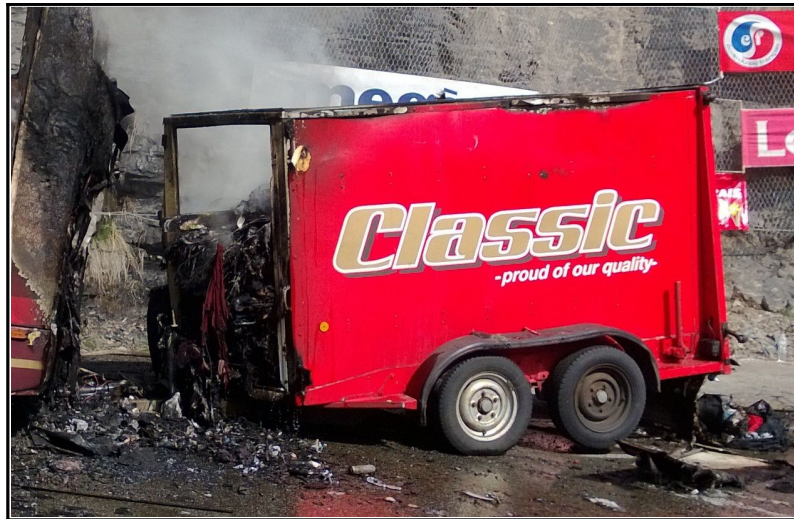
Figure 19 : Vue du flanc gauche de la remorque

La remorque est immobilisée à l'arrière de l'autocar. Son timon est encastré sous ce véhicule, l'attelage ayant cédé.

Atteinte par l'incendie, elle est en grande partie brûlée.
