Objet : Enquête technique sur la sortie de route d'un autocar de transport scolaire
survenue le 3 février 2014 à Einville au Jard en Meurthe-et-Moselle – Suites à
donner aux recommandations du rapport du BEA-TT du 31 mars 2014.

Commune d'Einville-au-Jard

RD 160 P.R. 0.553 à P.R. 0.613

Suites à donner aux recommandations du rapport du BEA-TT du 31 mars 2014

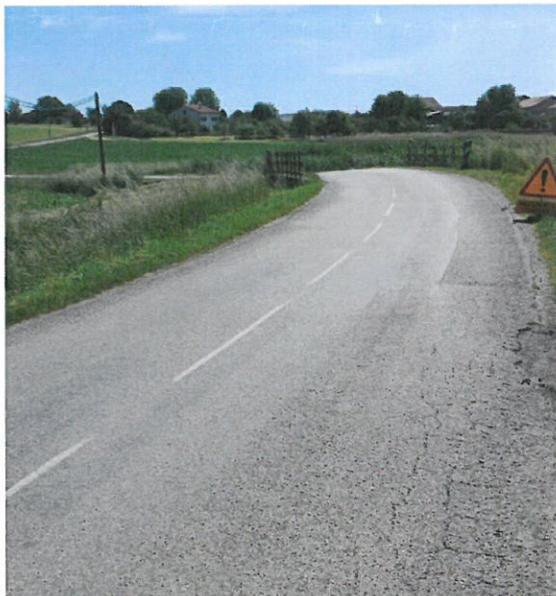
Dans cette zone la RD 160 présente un rétrécissement au niveau de l'ouvrage de franchissement du ruisseau du moulin de l'Etang. Onze profils ont été levés. Quatre avant l'ouvrage, trois sur l'ouvrage et quatre après l'ouvrage. Les largeurs relevées sont les suivantes :

Quatre avant l'ouvrage, trois sur l'ouvrage et quatre après l'ouvrage. Les largeurs relevées sont les suivantes : P1 : 4.80 m P2 : 4.90 m P3 : 4.60 m P4 : 4.50 m P5(ouvrage) : 4.00 m P6(ouvrage) : 4.50 m P7(ouvrage) : 4.00 m P8 : 4.00 m P9 : 4.40 m P10 : 4.90 m P11 : 5.10 m

Le profil en long en axe de la chaussée sera préservé. Un reprofilage des pentes en dévers sera réalisé afin d'obtenir un dévers en toit à 2.5 %. La courbure du virage sera régulière continue et marquée par des accotements assurant la lisibilité. Une couche de roulement de type BBM (0.03m) sera appliquée après ancrage en rive et en extrémité. La structure de la chaussée au niveau de l'ouvrage sera remplacée afin de permettre la réfection de l'étanchéité de l'ouvrage

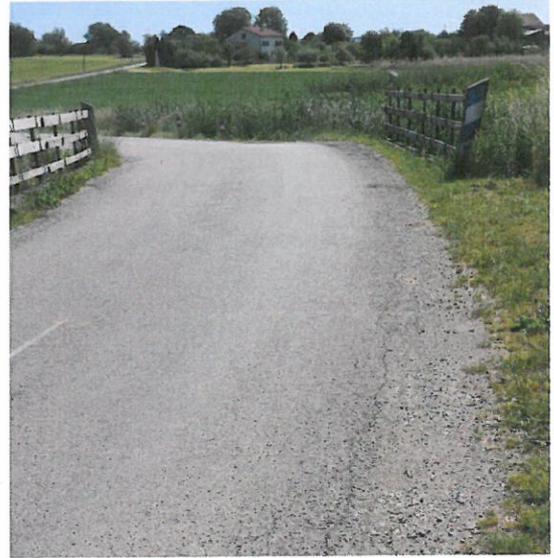
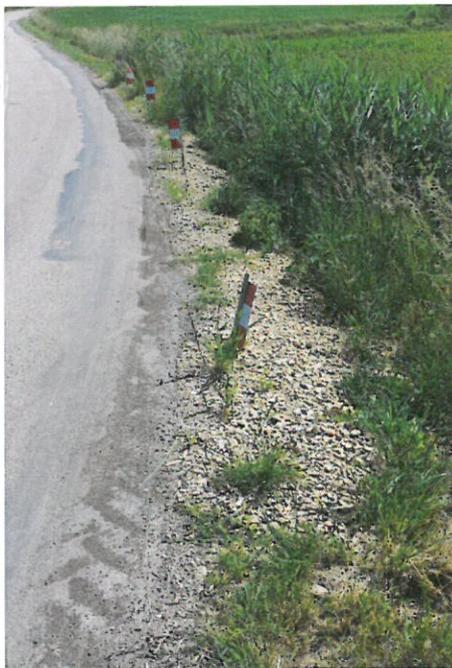
Les rechargements successifs ont induit un bombement de la chaussée particulièrement sensible au niveau de l'ouvrage qui présente un point haut au niveau du profil en long de la voie. Si le dévers en toit est trouvé le plus souvent, les valeurs des dévers sont irrégulières et marquées par le bombement (les valeurs négatives indiquent une inversion de dévers par rapport au toit) : P1 : 2 % 5.2 % P2 : 1.2 % 2.4 % P3 : 2.2 % 0.4 % P4 : 1.8 % - 0.8% P5(ouvrage) : 6.5% -2.0 % P6(ouvrage) 6.0 % 1.8 % P7(ouvrage) : 8.5 % 1% P8 : 4.5 % 5% P9 : 3% 3.5% P10 : 2.8% 2.8% P11 : 1.2% 1.1%

Les accotements ne participent pas à une lisibilité accrue de la courbure, des balises J13 marquent l'ouvrage, il n'y a pas de balises J1 pour marquer le virage en sortie d'ouvrage. Un fossé d'1m50 de profondeur longe le virage au Sud en sortie d'ouvrage

Un balisage de type J1 sera implanté

Le fossé Sud sera busé à la sortie de l'ouvrage en direction de Raville sur Sanon

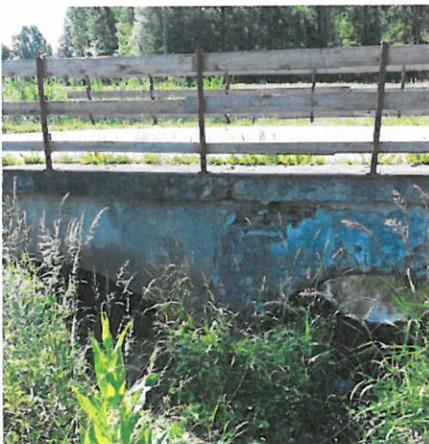
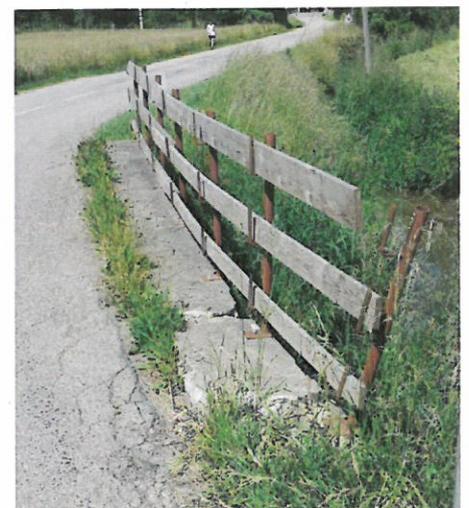
L'identifiant de ouvrage de franchissement du ruisseau du moulin de l'Etang est D160.025. C'est un ouvrage à deux travées de type voûtes en maçonnerie. Il est en mauvais état et classé 3S c'est-à-dire ne

justifiant pas d'un remplacement urgent au titre du plan pluriannuel départemental d'amélioration modernisation du réseau routier. Les pierres de couronnement sont déplacées et cassées. Un garde-corps provisoire a été mis en place suite à une détérioration du garde-corps initial. Il n'y a pas de trottoir.

Le couronnement de l'ouvrage de franchissement du ruisseau du moulin de l'Etang sera remplacé par des longrines béton ancrées dans la maçonnerie et supports d'un garde-corps de type S7 galvanisé. Ces longrines seront implantées de façon à assurer une fonction bute-roues.
