# **Chute mortelle d'une télécabine survenue à Chamonix**

**le 1er mars 2008**

**Note d'accompagnement**

**de la recommandation de sécurité immédiate**

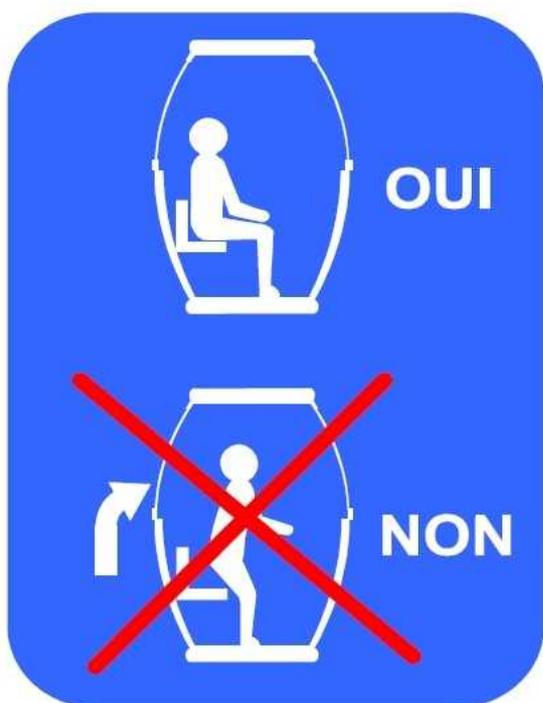
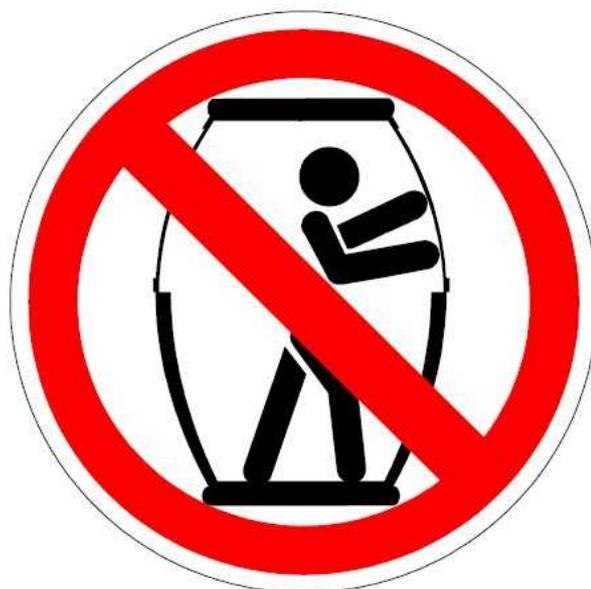
- Le pictogramme « ne pas s'appuyer/pousser sur les vitrages » est destiné à toutes les cabines, quelque soit leur configuration. Cela concerne environ 10 000 cabines en France.

- Le pictogramme « rester assis » est destiné aux cabines aménagées pour un transport exclusivement assis des passagers, soit environ 6 000 cabines en France; ces cabines devront, alors, être équipées des deux pictogrammes.

Le STRMTG a donc élaboré, conjointement avec le BDRM 74 et le SNTF, deux pictogrammes; ceux-ci ont été mis en place par les exploitants à partir du 28 mars 2008, soit moins d'un mois après l'accident.

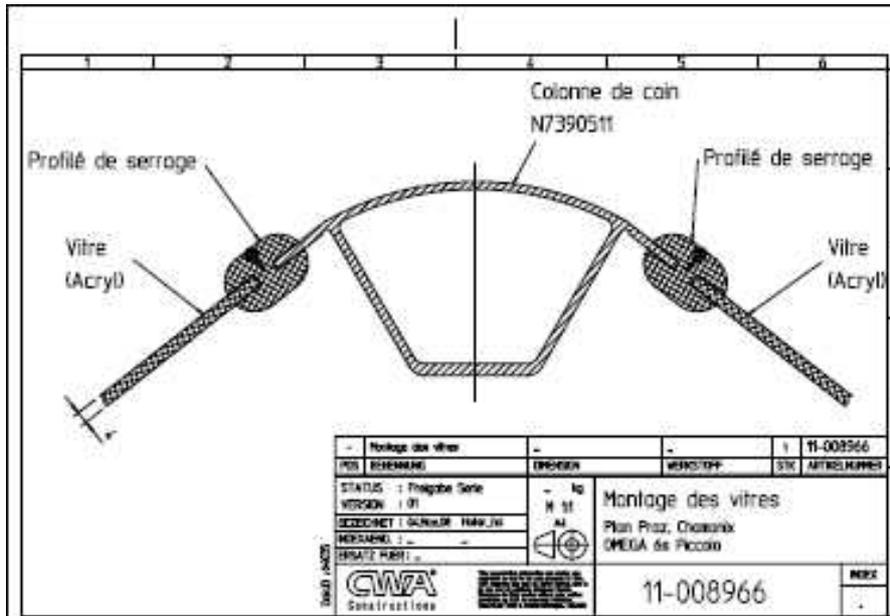
Le joint est de type « H », avec clé (voir schéma ci-dessous). Ce type de joint est déjà ancien: il est composé de deux feuillures, l'une s'emboîtant dans la languette en saillie, l'autre recevant le vitrage (voir schéma ci-dessous). Par comparaison avec l'ensemble des autres types de joints utilisés par le constructeur « CWA » ou par le constructeur « SIGMA », le joint « H » est, du fait de sa conception, le plus sensible au déboîtement: la dimension des vitrages étant, effectivement, plus petite que l'ouverture, celui-ci n'est pas calé, en butée, lors d'une pression significative (mais sans qu'elle soit pour autant excessive) à partir de l'intérieur de la cabine. Le joint « H » a donc été remplacé, dans la grande majorité des cabines de nouvelle génération, par des joints plus performants, notamment des joint « S », à clé et à adossement, dont la particularité est de ménager un recouvrement provoquant le pincement du vitrage en cas de pression sur celui-ci (voir schémas ci-dessous); le déboîtement en est ainsi rendu beaucoup plus difficile, comme en attestent, par ailleurs, les tests qui ont été réalisés sur ce type de matériel à Olten ou à Courchevel, sur le matériel « SIGMA », et qui seront exposés dans le rapport final.

*Montage d'un joint « H » sur cabine de type « Piccolo »*

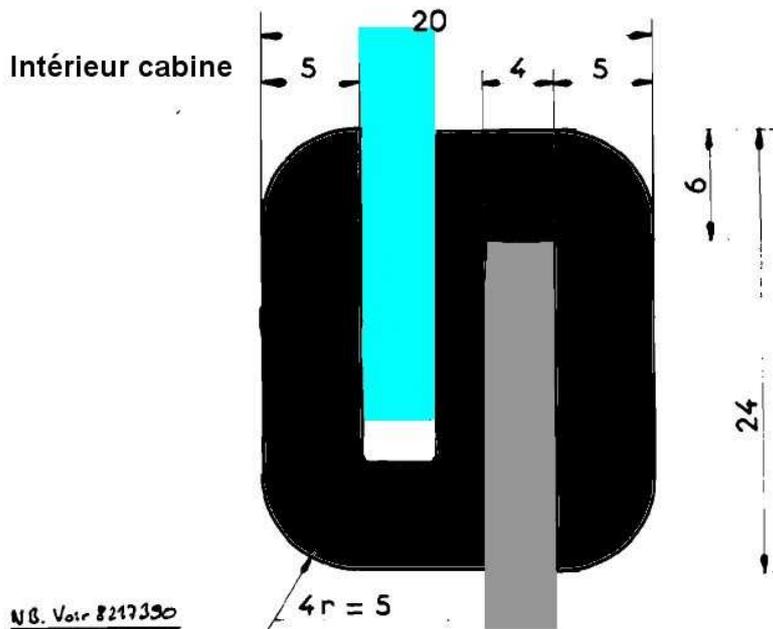
Le joint « S », de première génération, qui équipe les « oeuf 4 et 6 places » de chez « SIGMA » (voir schéma ci-dessous) ne permet pas, non plus, au vitrage de résister à une poussée significative, même s'il faut plus d'effort que sur un vitrage fixé par un joint « H » pour entraîner son déboîtement (voir tableau page 17).

*Montage d'un joint « S » sur cabine de type « oeuf 4 places »*

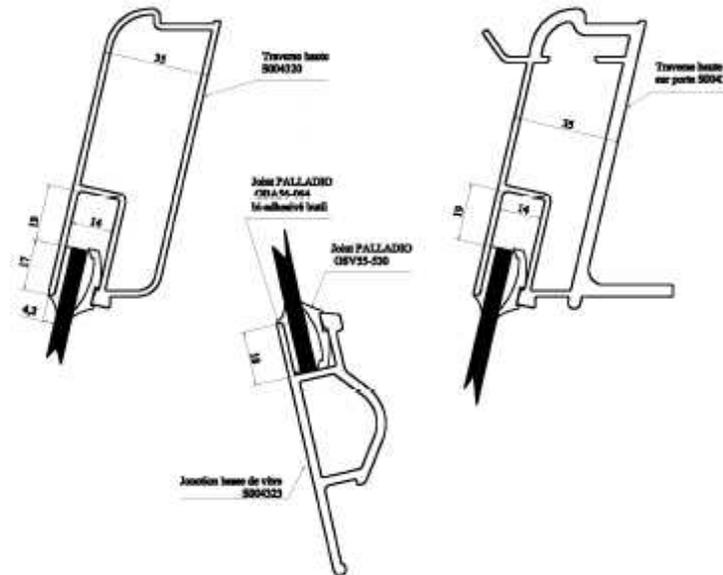
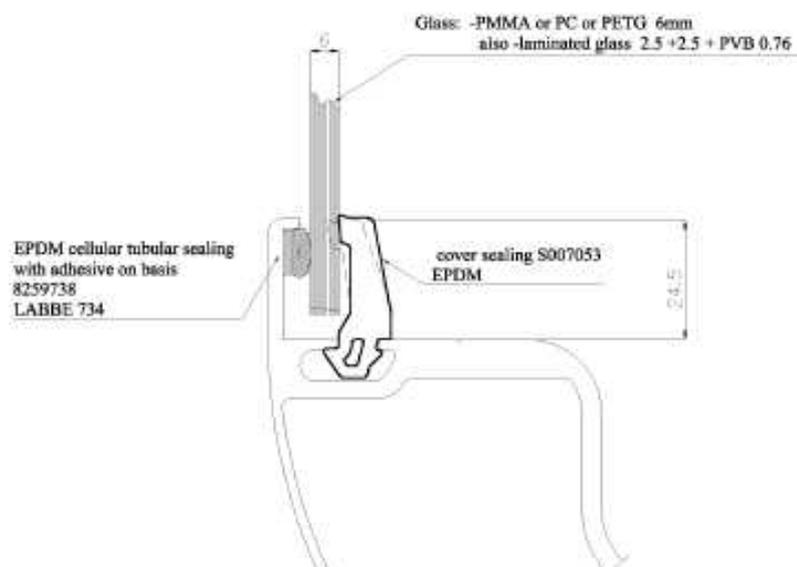
*Joint de conception récente sur cabine Diamond « SIGMA »*

*(l'adossement positif améliore nettement la résistance à une poussée de l'intérieur)*

Section typique d'assemblage des vitres sur les profils d'ossature horizontaux.

Section typique d'assemblage des vitres sur les montants verticaux.

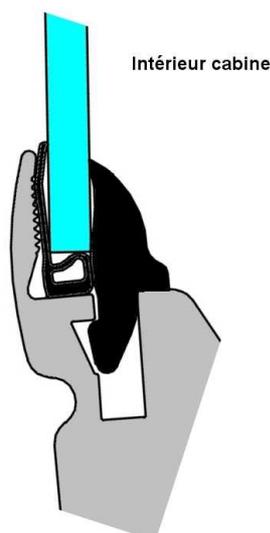
***Joint de conception récente sur cabine Omega IV « CWA »  
(l'adossement positif améliore nettement la résistance à une poussée de l'intérieur)***

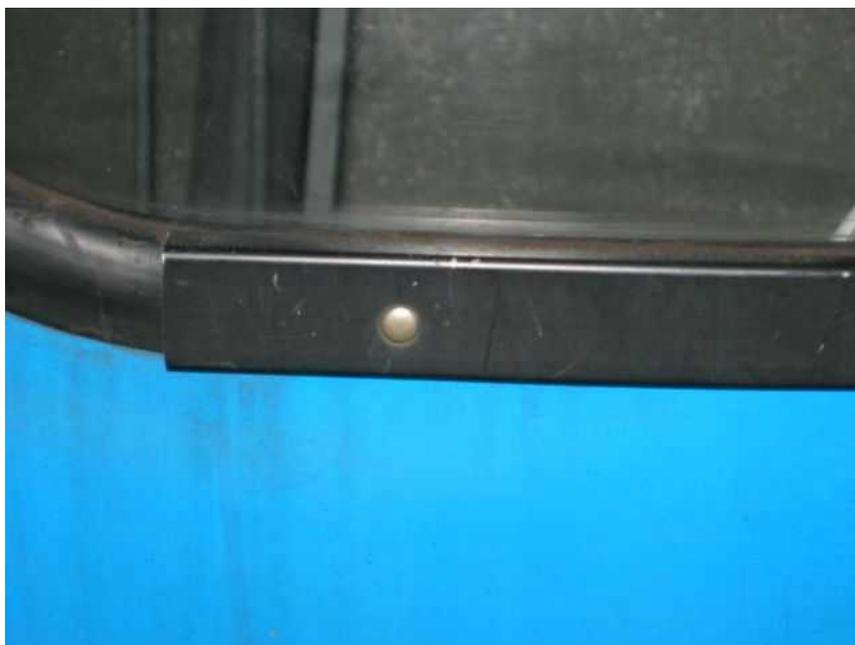
#### ***Pare-close recouvrant le joint d'un vitrage sur un « oeuf 4 places »***

Les essais ont montré que la retenue des vitrages équipés de pare closes, soumis à pression, était insuffisante, mais que celle des vitrages en acrylique équipés de pattes de fixation était probante: en effet, même si le vitrage se déboîte sous une poussée de 75 kg, le vitrage reste en place et retient la charge qui l'a fait se déboîter, y compris si on continue à exercer ladite pression .

- ***Les pare closes en position de recouvrir les joints ne sont pas des aménagements suffisants pour sécuriser les cabines: elles évitent, seulement, les déboîtements sous de faibles efforts.***
- ***La pose de pattes de fixation sur les vitrages en acrylique reste une alternative crédible à la sécurisation des cabines pour éviter les défenestrations, dans le cas, donc, où l'allège serait basse et les joints, de conception ancienne.***
- ***Le détournement d'usage des aménagements de confort et/ou de sécurité, à l'intérieur d'une cabine, et pouvant indirectement exposer les passagers à un risque, peut obliger à intervenir pour empêcher ledit détournement.***

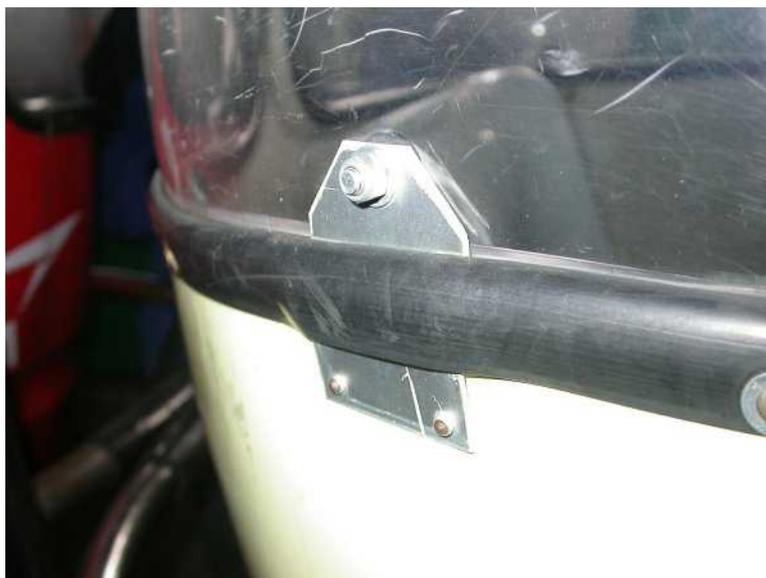
***Vitrage maintenu par pattes de fixation sur un « oeuf 4 places »  
(on aperçoit des rivets de maintien du joint, de part et d'autre de la patte de fixation)***

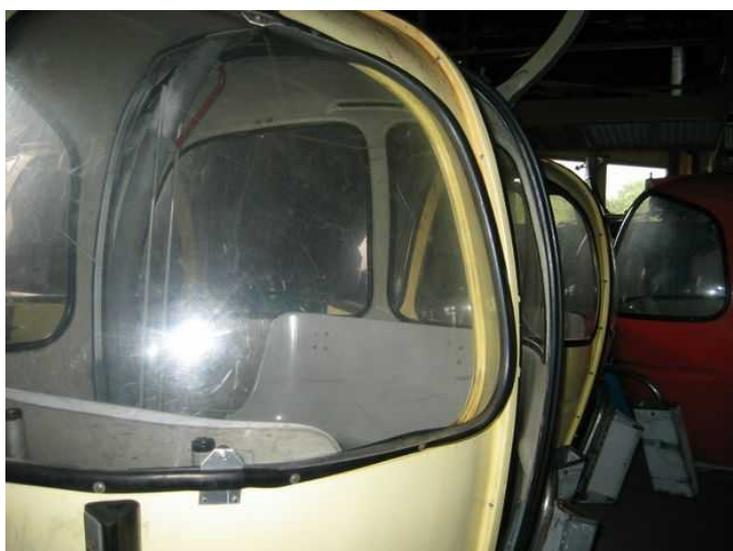
***Vitrage déboîté et maintenu en place sur un « oeuf 4 places »***

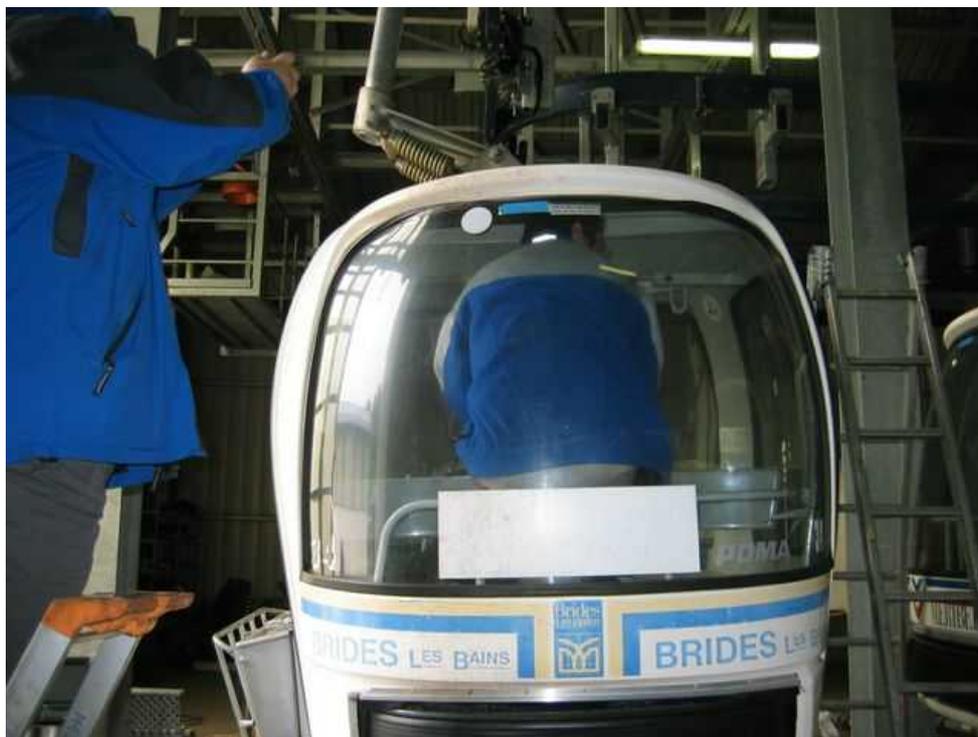
S'agissant des cabines « oeuf 6 places dos à dos », une barre de maintien se situe devant le vitrage, à l'intérieur de la cabine. Alors que ce type de cabine ne devrait pas poser de problèmes de sécurité, un usage détourné (assez fréquent) des barres de maintien par certains passagers oblige à sécuriser ces cabines. En effet, la position « dos à dos » n'étant pas jugée suffisamment confortable pour entretenir une conversation, il n'est pas rare de voir les passagers s'asseoir sur la barre de maintien, les pieds sur les sièges, de manière à se faire face. Ils peuvent, ainsi, être plusieurs à être en appui sur le vitrage avec leur dos, notamment proche des angles (voir photo ci-dessous avec l'appui d'une seule personne en position centrale).

***Déboîtement du vitrage d'une cabine « oeuf 6 places dos à dos »  
par pression du dos, en assise sur les barres de maintien,  
par détournement d'usage***

- *La cabine SIGMA "oeuf 6 places dos à dos" doit également être sécurisée: les exploitants devront supprimer le risque de défenestration par détournement d'usage de la barre d'appui intérieure.*
