Rapport provisoire d'enquête technique  
sur l'incendie de poids lourd survenu  
dans le tunnel du Fréjus le 4 juin 2005

**Mars 2006**

**Bureau d'Enquêtes sur les Accidents  
de Transport Terrestre**

Affaire n°BEATT-2005-006

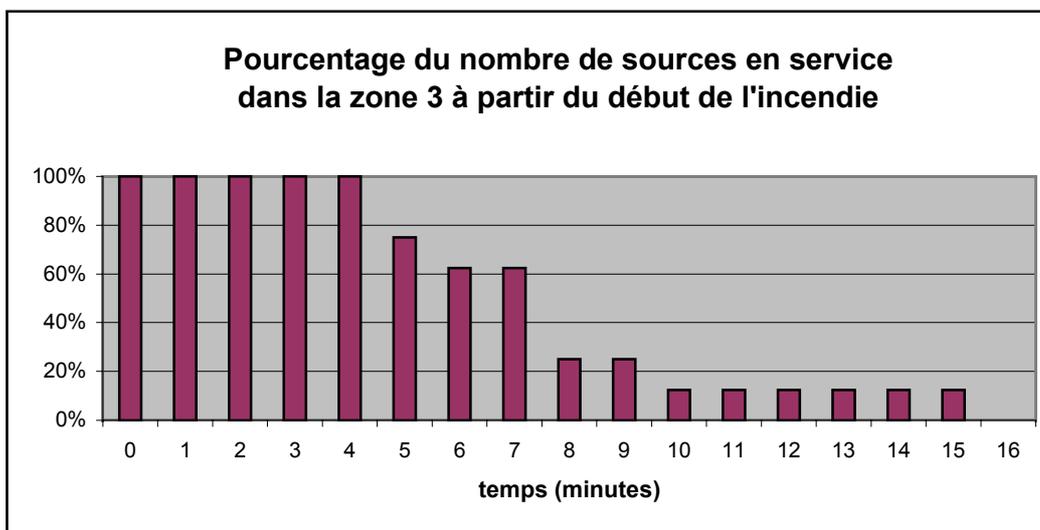
L'analyse du fil de l'eau des différentes alarmes remontées au niveau de la supervision permet d'établir le graphique suivant identifiant au cours du temps la perte des sources d'éclairage sur la zone 3, d'une longueur de l'ordre de 1500 m comprise entre les niches 40 et 51 :

Ainsi, lorsque les premiers véhicules de secours sont sur les lieux de l'incendie 10 minutes après son commencement, seule une rampe d'éclairage est encore en service. Puis, 6 minutes plus tard, la totalité de la zone 3 est plongée dans l'obscurité. En dehors de cette zone, l'éclairage a continué à fonctionner normalement.

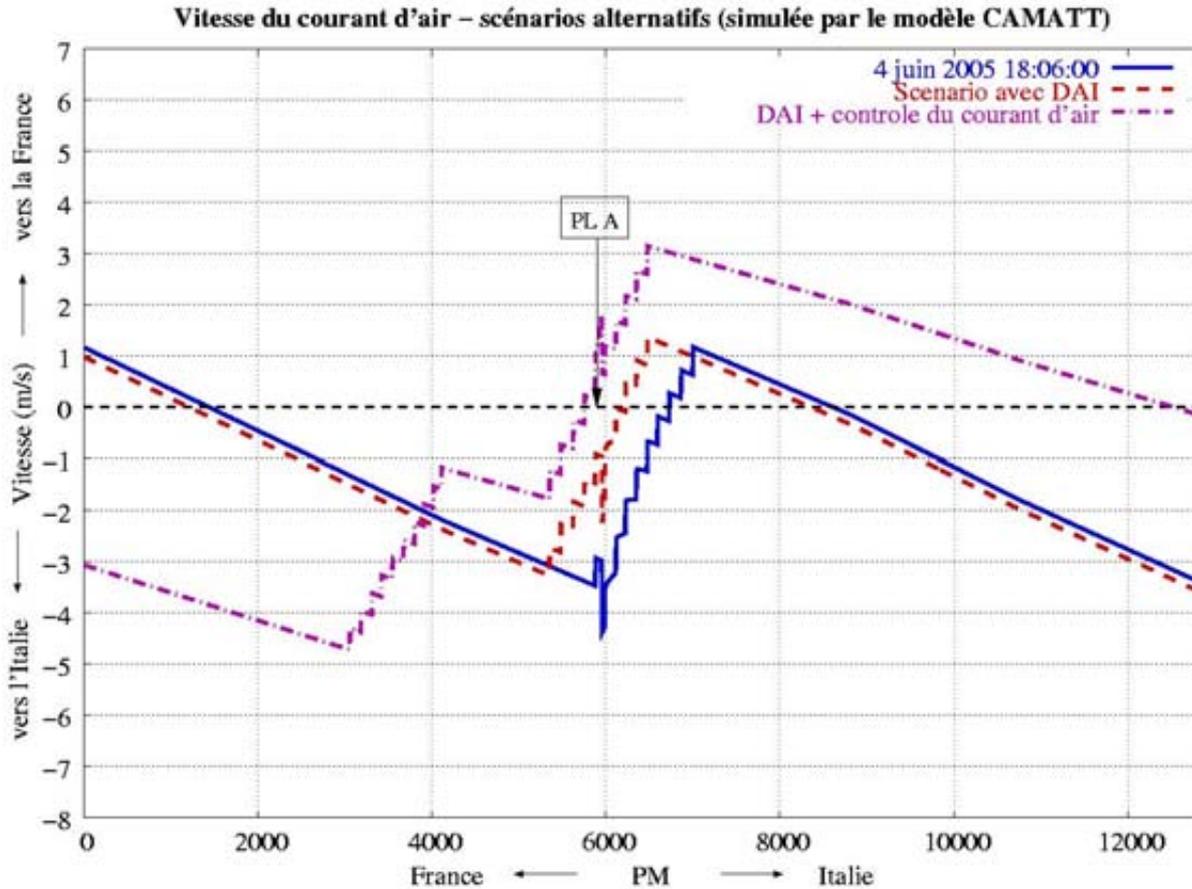
La DAI (courbe rouge) permet de mieux localiser l'incendie et de mettre en œuvre le désenfumage de manière à ne pas modifier le courant d'air préexistant au droit de l'incendie. Il n'est cependant pas certain qu'elle suffise à assurer un désenfumage efficace. En effet, en limite de la zone d'extraction côté italien, le courant d'air s'opposant à l'avancée des fumées est à peine plus fort que dans le scénario du 4 juin. Les fumées auraient donc pu se propager vers l'Italie même avec un désenfumage bien centré. On peut cependant penser que la stratification aurait été meilleure au droit de l'incendie, du fait du courant d'air plus faible, et que l'extraction aurait en conséquence été plus efficace, laissant moins de fumées dans le tunnel.

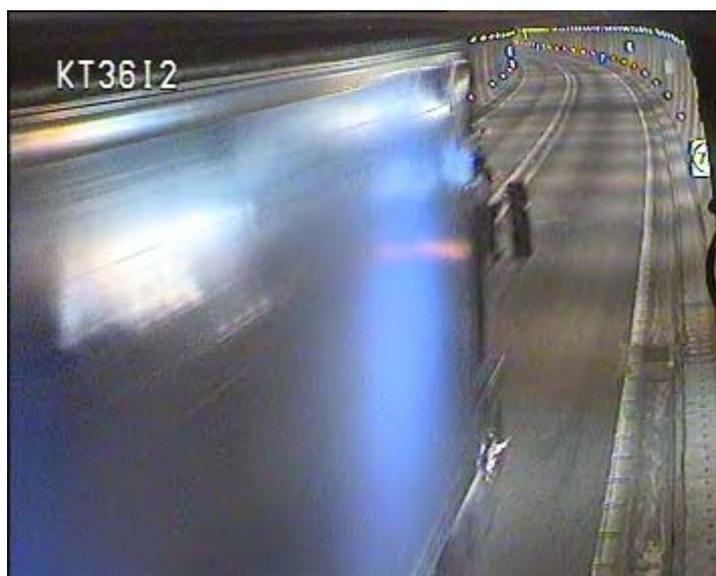
Le PL A au voisinage du kilomètre 4 750,  
soit 1 200 m avant son arrêt.  
La flamme à l'avant droit est déjà visible.

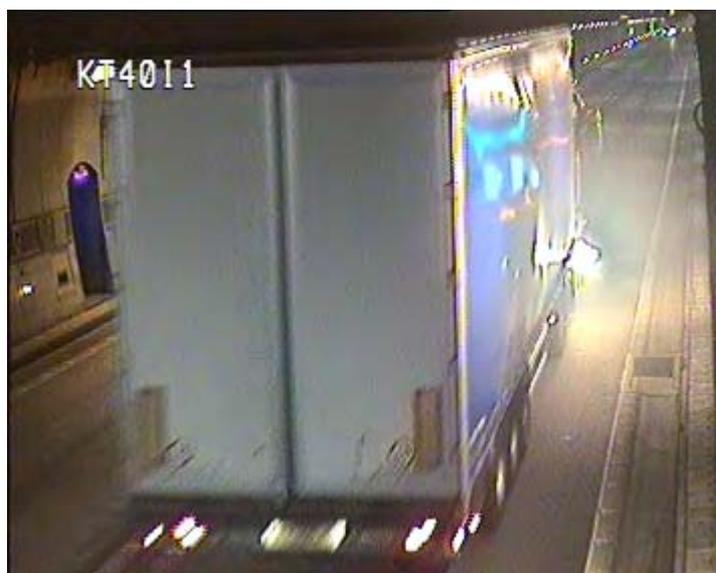
Le PL A au kilomètre 5 180.  
La flamme est forte.

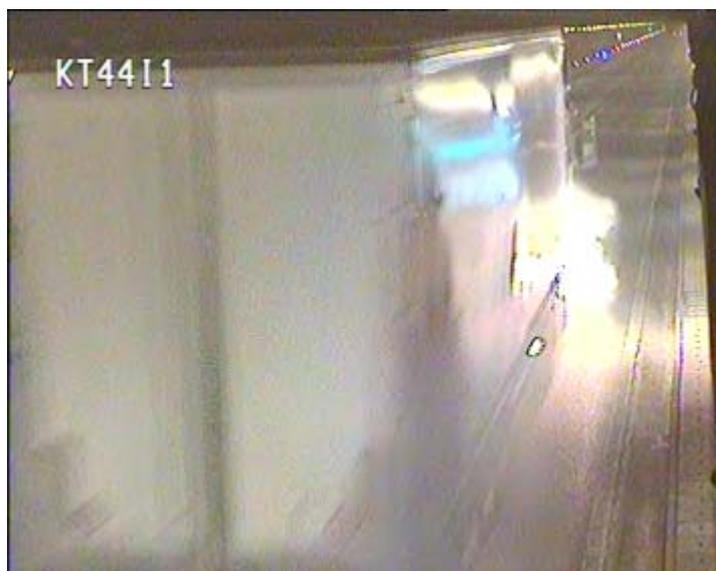
Le PL A au kilomètre 5 700.  
Incendie manifeste.

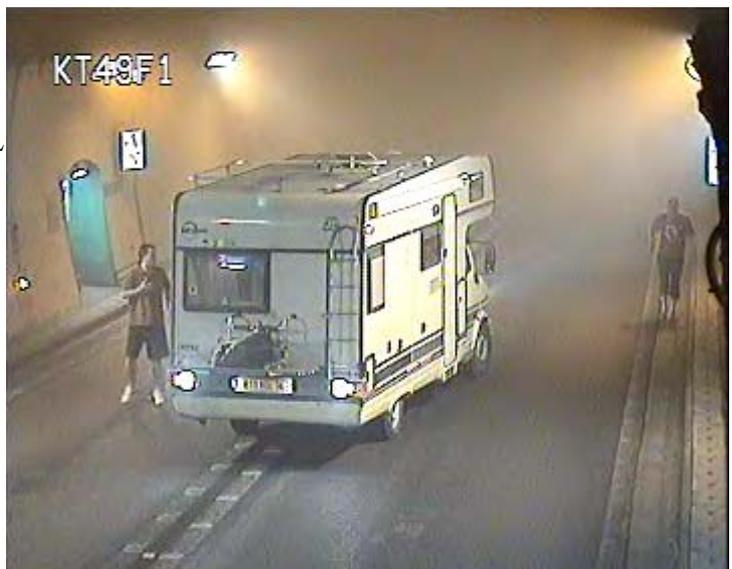
17:52:42. Côté Italie  
Niveau NA 48 à 6 179  
La fumée a envahi le tunnel sur 230 m et  
masque le PL C qui s'est arrêté derrière le PL  
B.  
Le conducteur du PL A parle à celui du  
camping car en train de reculer.  
A droite, le conducteur du PL B sort de la  
fumée.

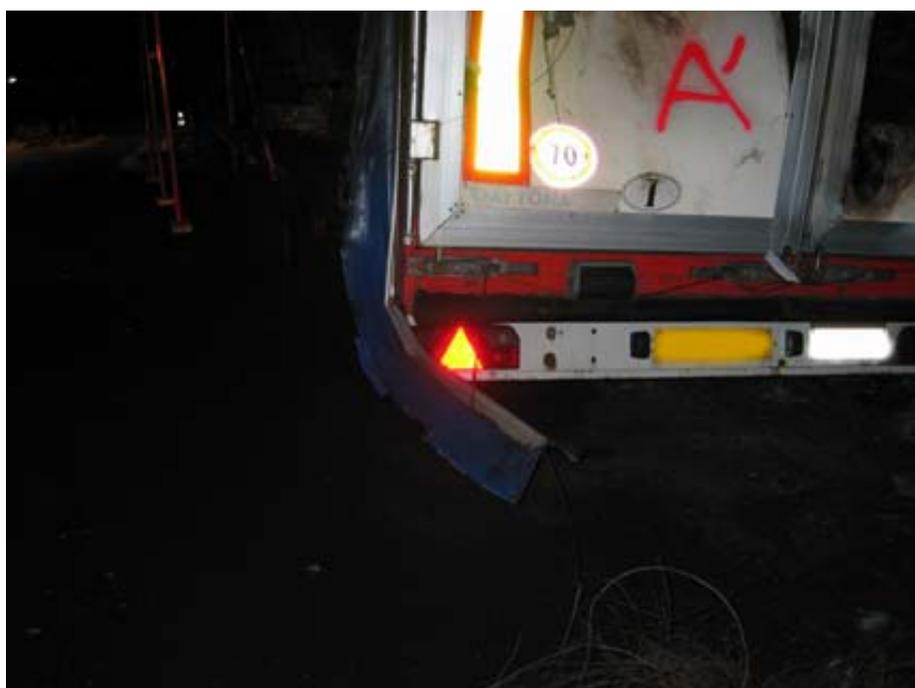
Epave du PL A, vue arrière.  
A noter l'état de la face arrière.

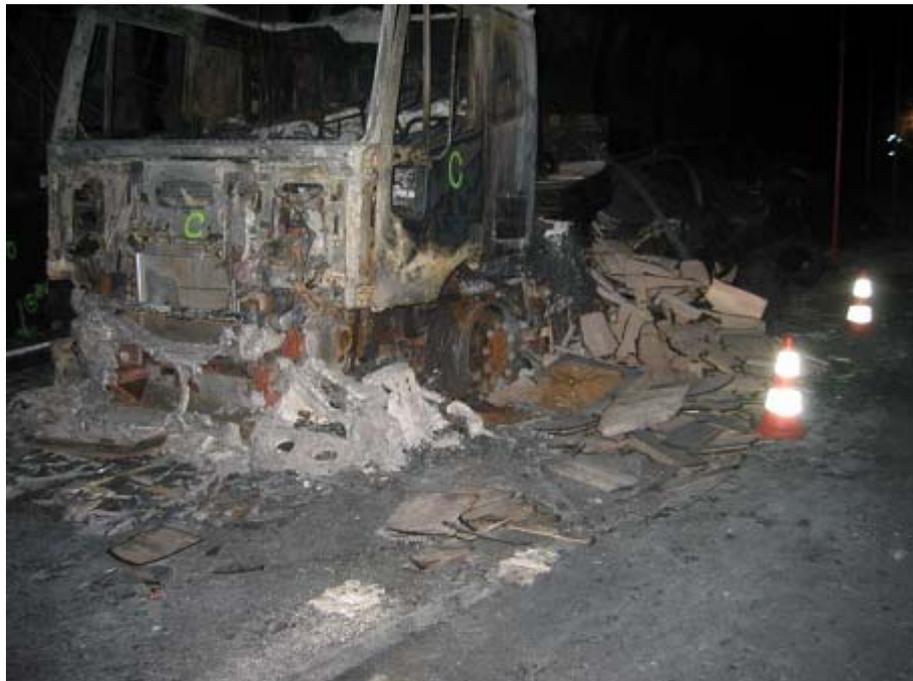
Epave du PL B, vue avant.  
A noter la suie qui recouvre le tunnel.

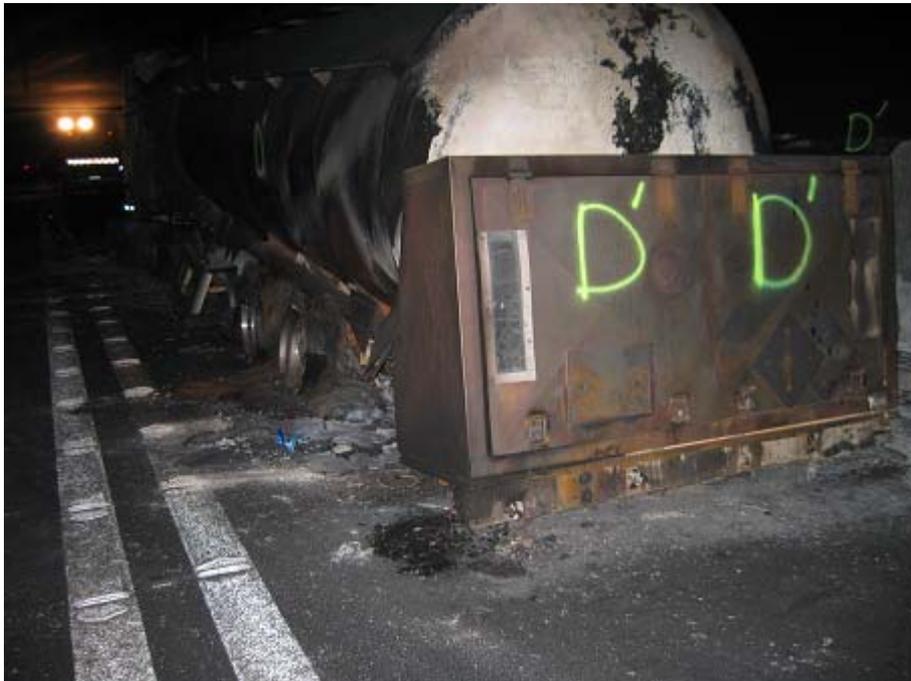
Epave du PL D, vue avant.

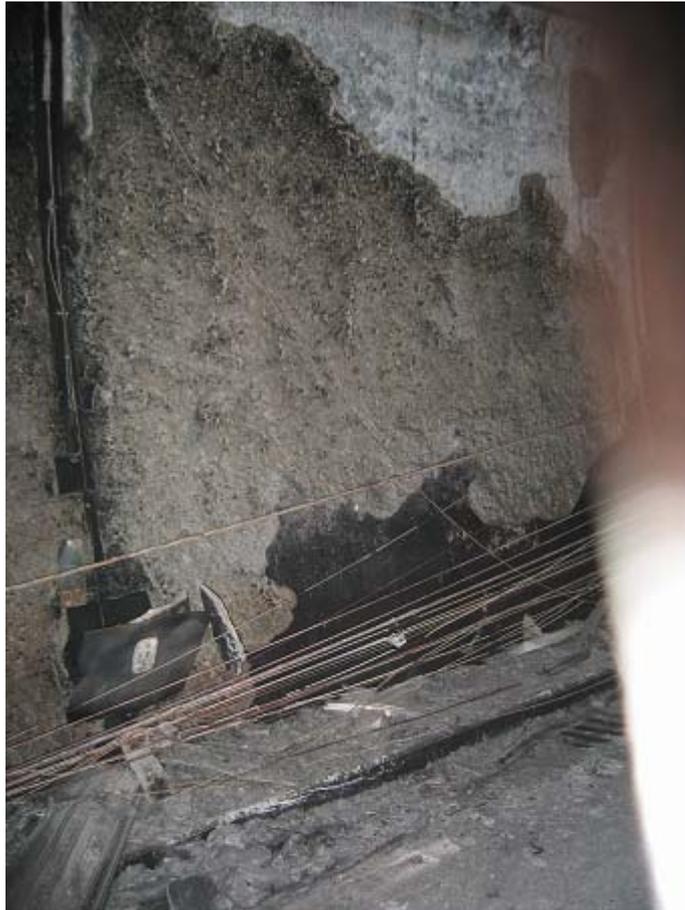
Vue de l'état du tunnel dans la zone d'incendie.

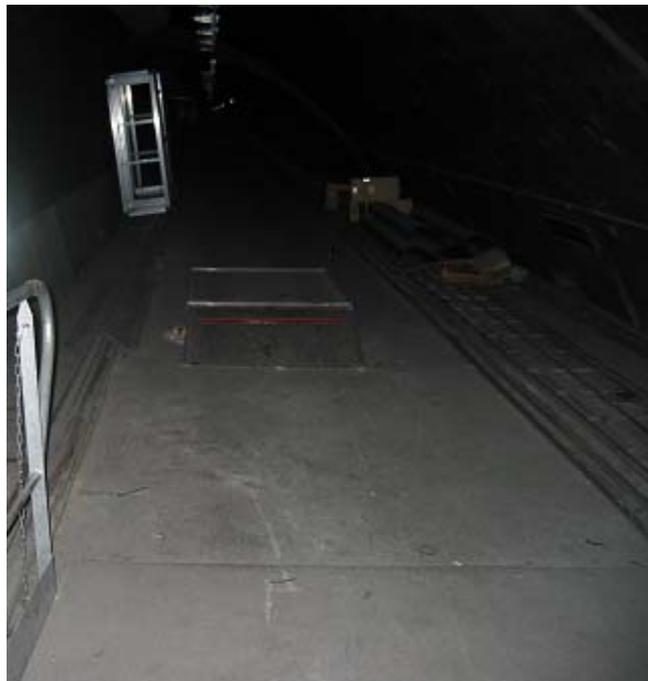
Gaine d'air frais et d'évacuation, au-dessus de l'abri 6, après l'incendie.

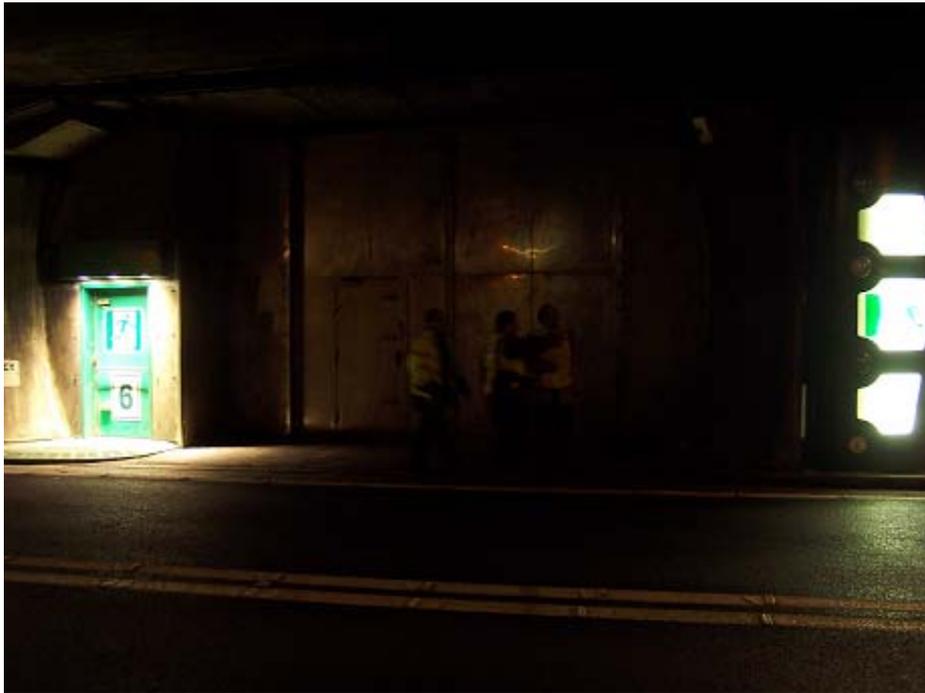
Entrée abri 6. Sur la droite, il n'y a pas d'éclairage en raison du portail d'accès au LSM
