BEA-TT

novembre 2009

Affaire n°BEATT-2007-007

**Rapport d'enquête technique
sur l'accident du bateau à passagers Bellriva
survenu le 26 mai 2007
sur le Rhin à l'écluse de Rhinau (67)**

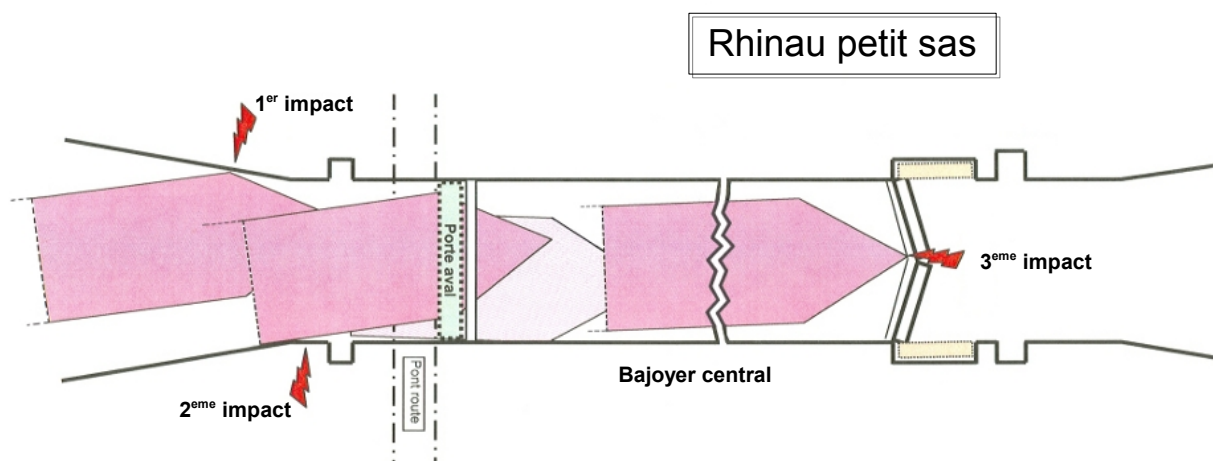
schéma de la cinétique des chocs

A son approche du sas, le Bellriva se présente avec une vitesse excessive et un déport vers la gauche. Après s'être annoncé à l'éclusier, il continue à cette vitesse sans modifier sa trajectoire. Le régime du moteur devait être à ce moment de 1500 t/mn, régime qui a été relevé par le machiniste au moment du choc, ce qui correspond à une vitesse de 15 km/h.

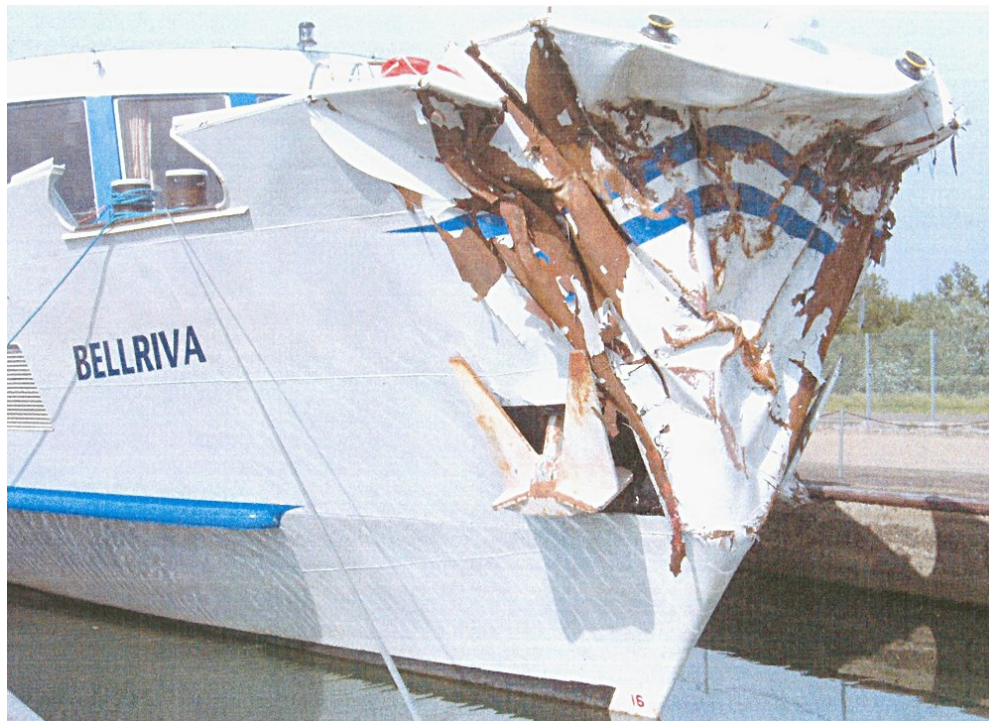
BELLRIVA
Avant tribord

Les points d'impact à bâbord et à tribord liés aux deux premiers chocs apparaissent sur les photos qui montrent une déchirure de la coque côté bâbord avant, au-dessus de la ligne de flottaison et des enfoncements des listons bâbord et tribord.

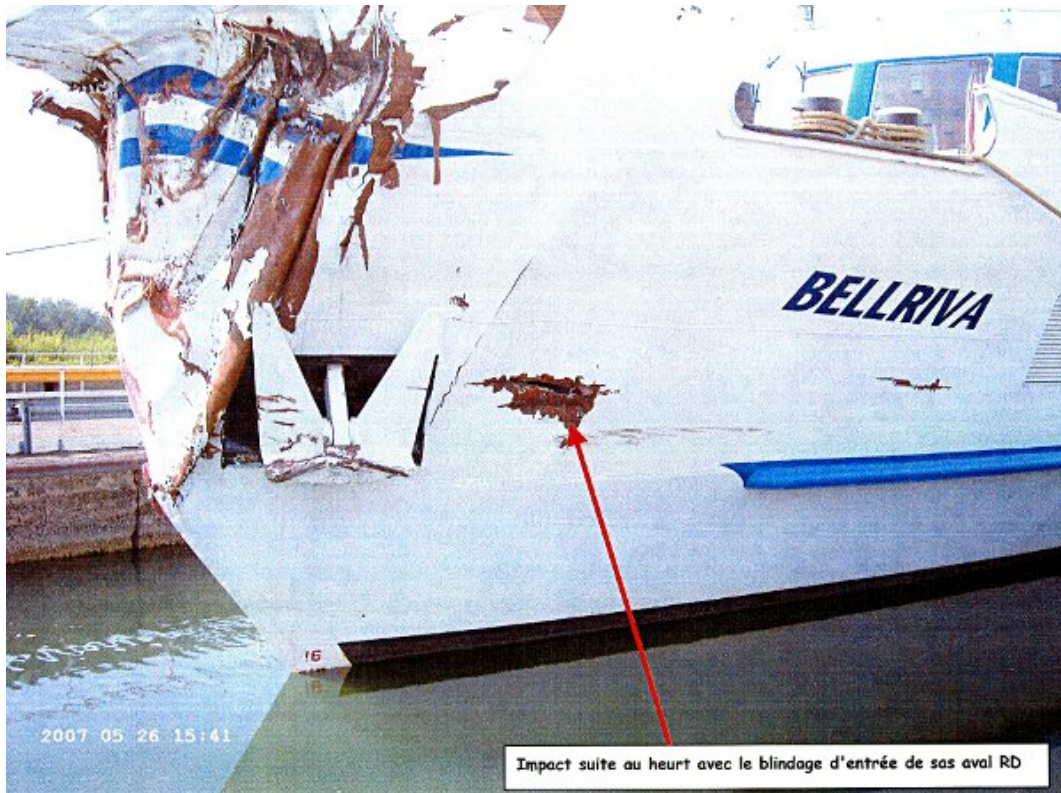
BELLRIVA
Avant bâbord

Les dégâts sur l'étrave du bateau montrent bien le choc de face, final, du bateau contre le mur de chute de la porte amont du petit sas.

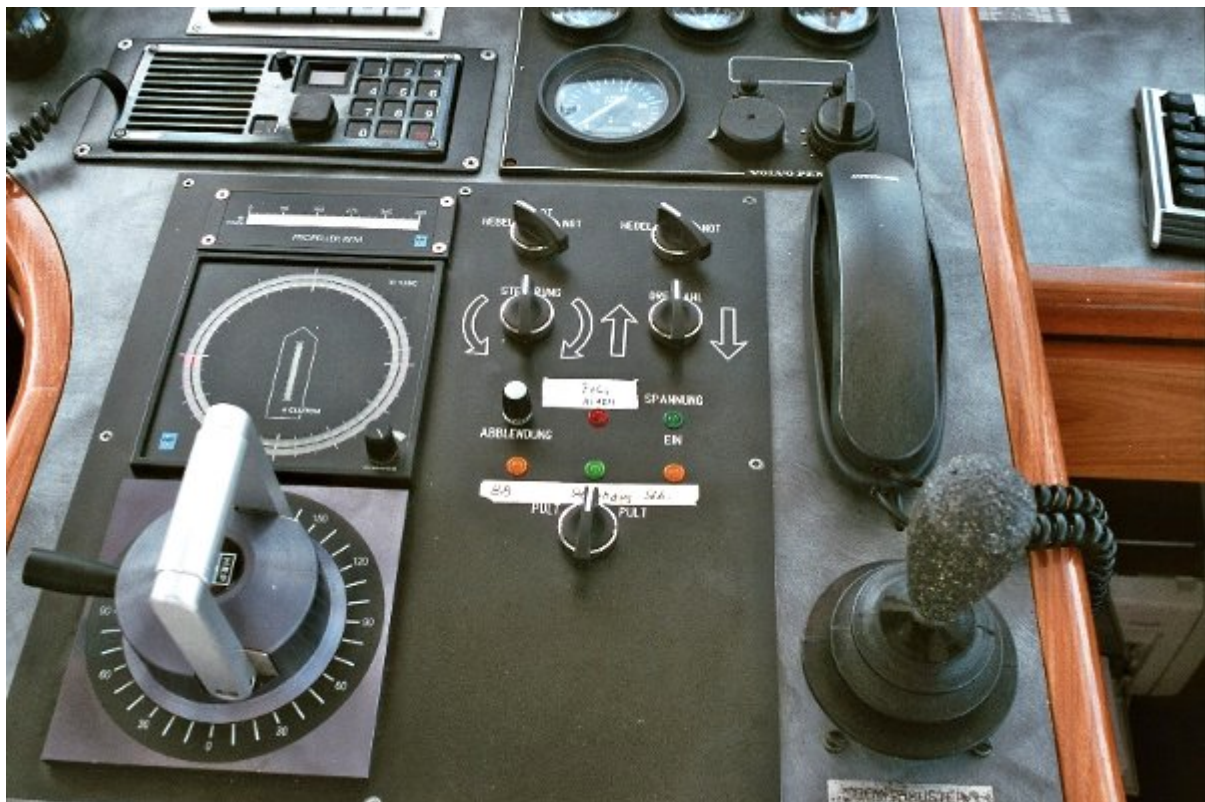
- 1- Les deux sélecteurs, l'un à 3 positions «hebel, pilot, not» et l'autre à deux positions «hebel, not», doivent être sur la position «hebel» (levier).
- 2- Le conducteur doit tourner le sélecteur de poste de commande « pult, pult » (pupitre) de la position « steuerhaus » (timonerie) sur la position « starboard (Sb) » (tribord) si c'est le poste de l'aileron tribord qui est choisi.

Pupitre central timonerie
Commande des propulseurs

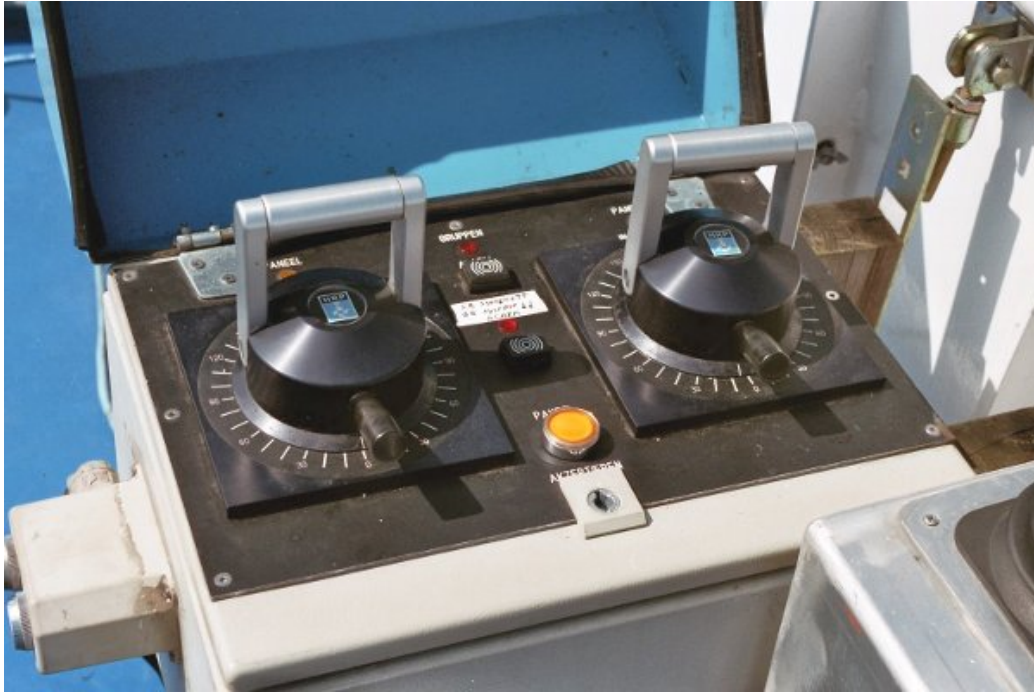
L'expert attire cependant l'attention sur deux points : une documentation technique insuffisante, une signalisation trop réduite concernant les changements de station de commande.

Sur ce dernier point, il précise dans son rapport : « L'installation est conforme à la réglementation pour ce qui concerne le changement d'alimentation des commandes de propulsion. Néanmoins, les commandes propulseurs sur ailerons ne sont activées que par la timonerie et après acquittement en local - Voyant allumé-. La brillance du voyant est peu visible à la lumière du jour. L'évidence du changement de station est discutable (manque de voyants appropriés). »

Aileron tribord
Platine de commande des propulseurs
avant les transformations faites à la suite de l'accident

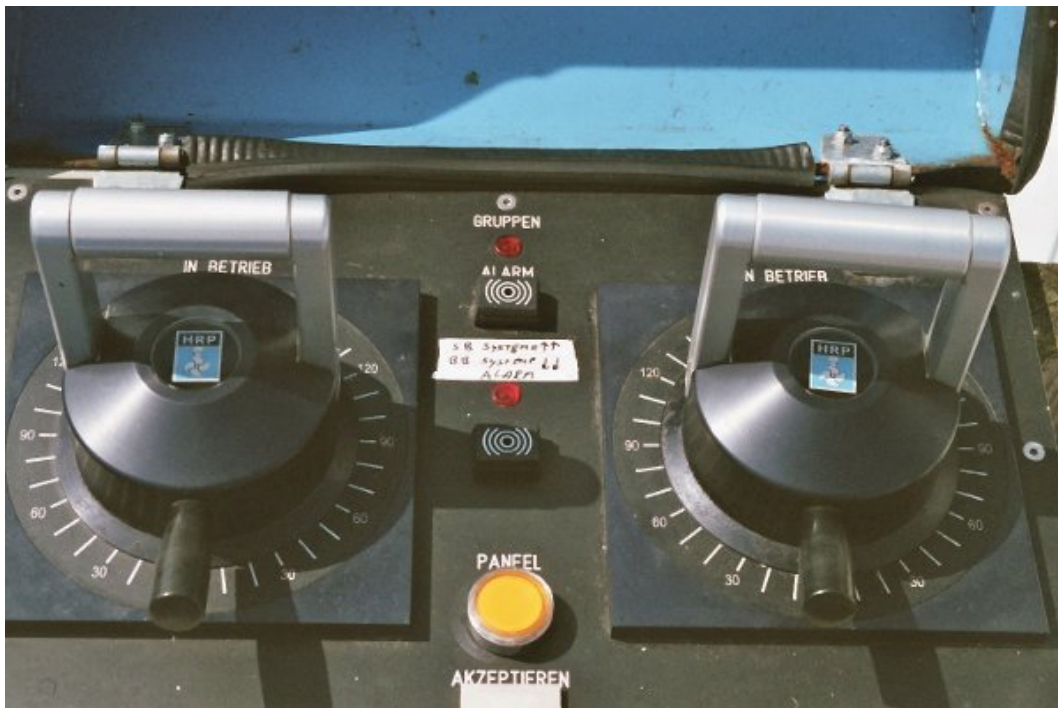
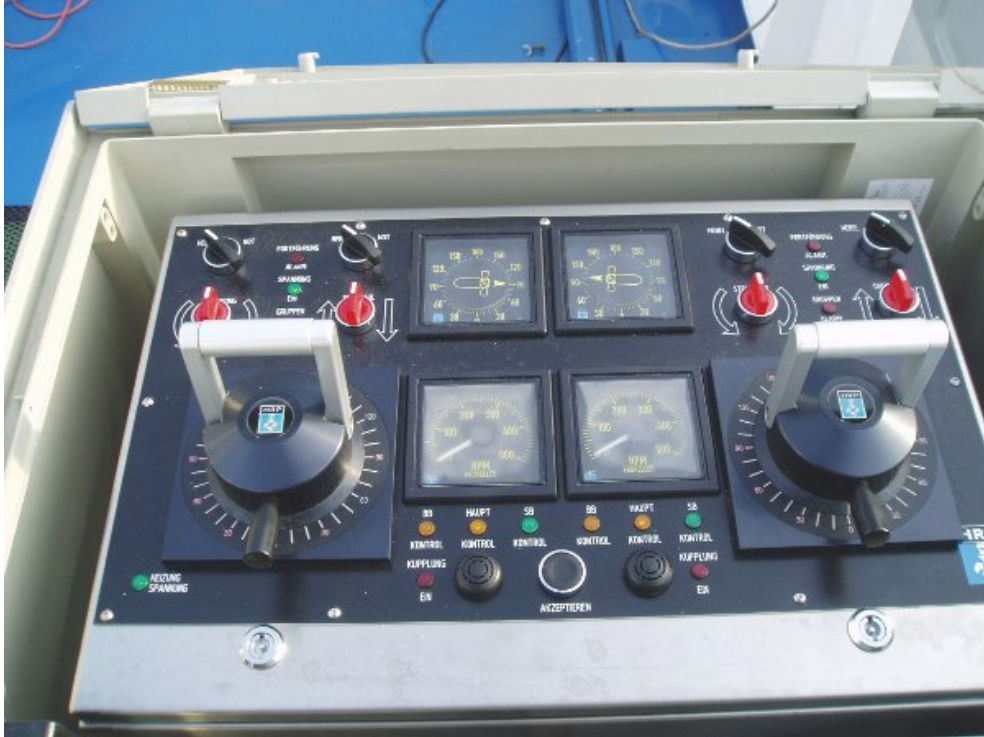
Aileron tribord
 Platine de commande des propulseurs
 après les transformations faites à la suite de l'accident

A l'occasion de leur visite à bord le 25 janvier 2008, les enquêteurs du BEA TT ont constaté que les platines des postes de commande des propulseurs sur les ailerons bâbord et tribord avaient été remplacées ainsi que leurs câblages associés, avec une signalisation plus visible et une alarme de défaut de commande asservie.
