**BEA-TT**

*Rapport d'enquête technique  
sur la collision entre  
un ensemble semi-remorque et  
trois véhicules légers  
survenue le 2 août 2010  
sur l'autoroute A9 à Lespignan (34)*

*juillet 2012*

Affaire n° BEATT-2010-013

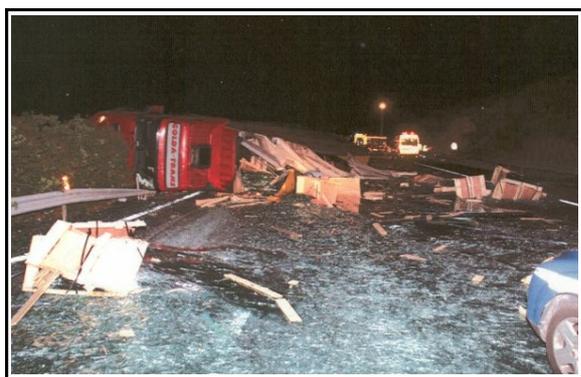
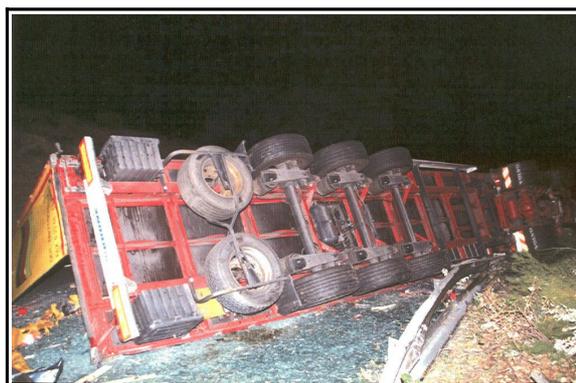
L'ensemble routier, tracteur (A) et semi-remorque (A'), qui se dirigeait vers Narbonne, s'est immobilisé sur le flanc gauche après avoir franchi le terre-plein central (TPC) de l'autoroute A9 vers le PR 171, la semi-remorque (A') obstruant la voie de gauche et la voie médiane de la chaussée dédiée au sens de circulation opposé. Le chargement du véhicule, en l'occurrence 21 tonnes de plaques de verre, a été éjecté puis s'est brisé et répandu sur la totalité de la largeur de cette chaussée. De nombreux débris métalliques ont par ailleurs été disséminés dans la zone de l'accident. Les figures 2 et 3 montrent l'ensemble routier (A+A') immobilisé après sa sortie de route.

**Figures 2 et 3 : L'ensemble routier (A+A') immobilisé sur la chaussée de l'autoroute, dans le sens Narbonne – Montpellier<sup>1</sup>**

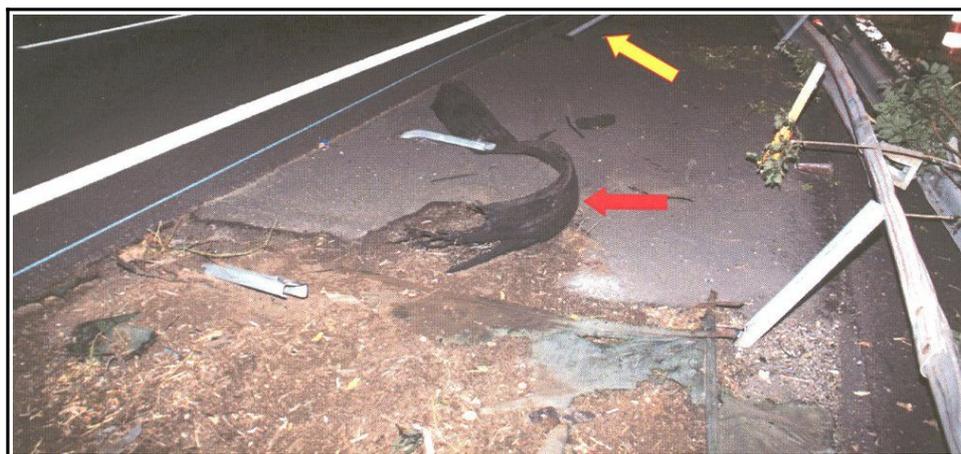
La bande de roulement du pneumatique avant gauche du tracteur (A), qui a été arrachée, a été retrouvée à proximité de la glissière de sécurité implantée sur le terre-plein central, ainsi qu'en témoigne la figure 4 ci-après.

**Figure 4 : La bande de roulement du pneumatique avant gauche du tracteur à l'endroit où elle a été retrouvée après l'accident**

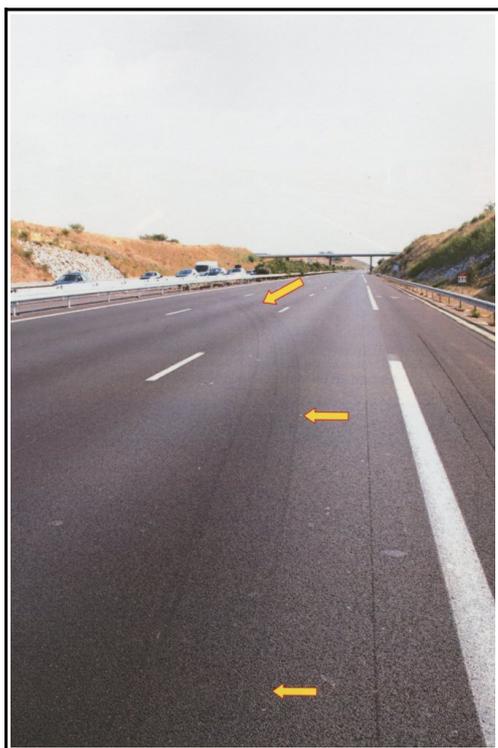
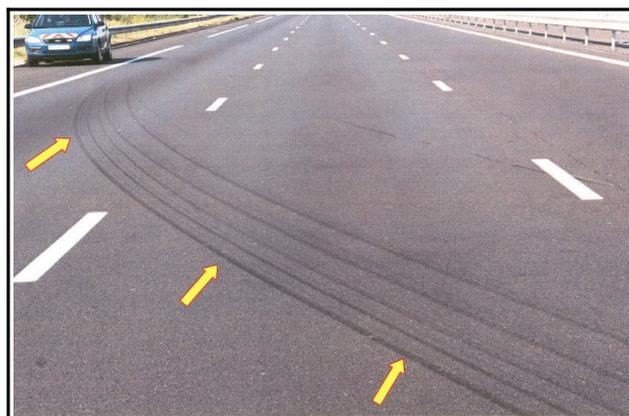
- d'une part, des traces de ripage causées par les pneumatiques ;
- d'autre part, des traces de grattage, avec une scarification de la couche de roulement, provenant notamment du frottement de la jante de la roue avant gauche du tracteur (A).

Les figures 5 et 6 visualisent ces différentes traces, qui marquent une déviation de trajectoire brutale de l'ensemble routier (A+A'), depuis la voie de circulation qu'il empruntait, à droite de la chaussée, jusqu'au terre-plein central.

**Les traces de ripage et de grattage provenant de l'ensemble routier (A+A') vues dans le sens de son déplacement (figure 5) et en sens inverse (figure 6)**

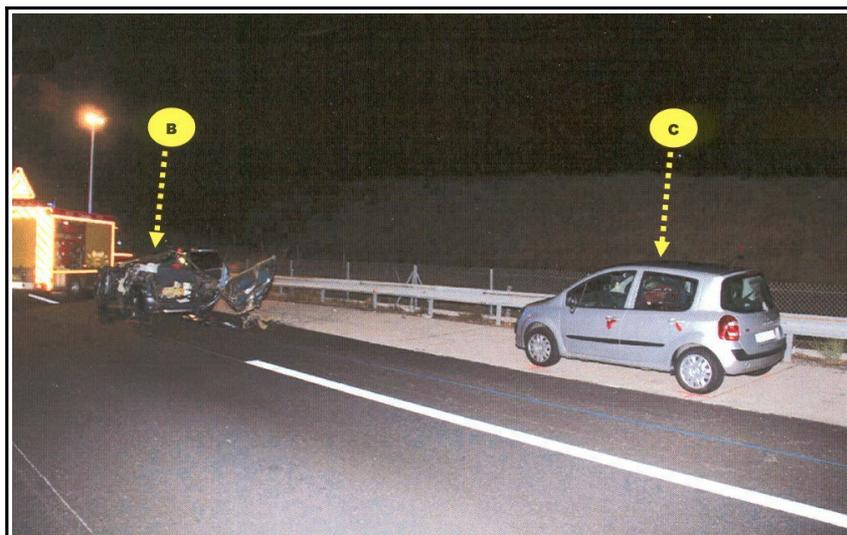
La voiture particulière (B) a été retrouvée sur la voie de droite de la chaussée dédiée à la circulation en direction de Montpellier, à environ 750 m en aval de la semi-remorque. La voiture particulière (C) était immobilisée sur la bande d'arrêt d'urgence (BAU), une dizaine de mètres derrière le véhicule (B), comme le montre la figure 7.

**Figure 7 : Les véhicules (B) et (C) immobilisés après l'accident sur la chaussée de Narbonne vers Montpellier**

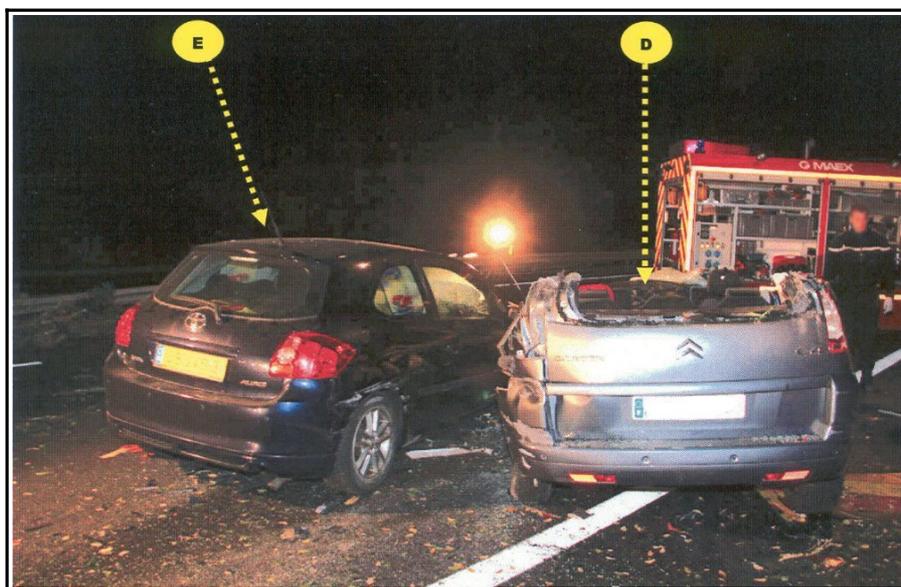
Les voitures particulières (D) et (E) étaient immobilisées à cheval sur la voie de droite et la bande d'arrêt d'urgence de cette même chaussée, à une trentaine de mètres en aval de la semi-remorque. Elles étaient solidarisées latéralement, comme le montre la figure 8.

**Figure 8 : Les véhicules (D) et (E) immobilisés après l'accident sur la chaussée de Narbonne vers Montpellier**

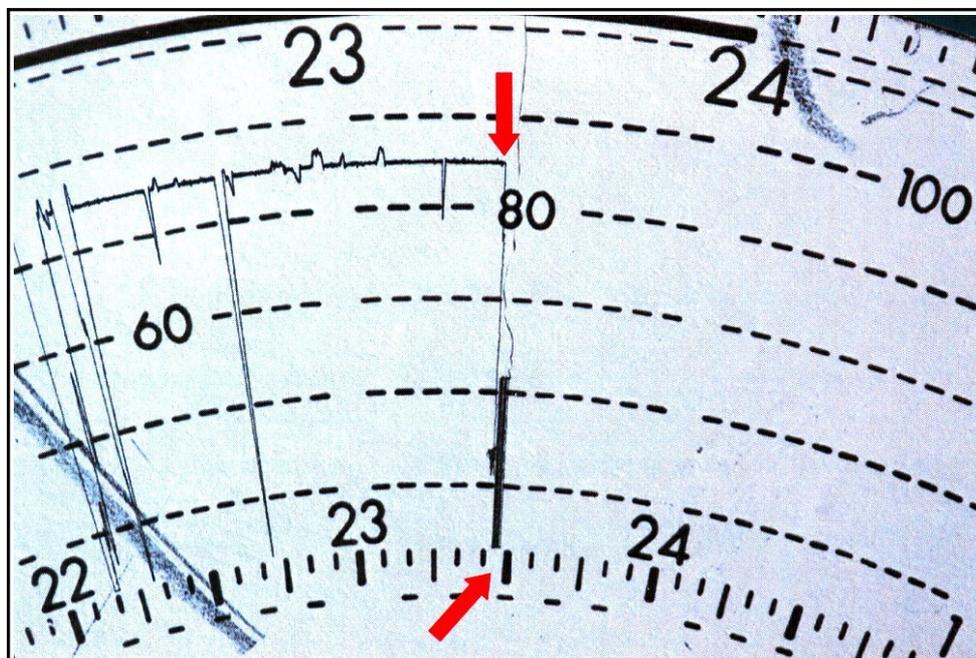
L'exploitation visuelle du diagramme du chronotachygraphe dont était équipé l'ensemble routier (A+A') montre qu'il circulait à une vitesse de l'ordre de 90 km/h, le 2 août 2010 entre 23h25 et 23h30, heure de l'accident, ainsi que l'indique la figure 9.

Figure 9 : Extrait du diagramme du chronotachygraphe de l'ensemble routier (A+A')

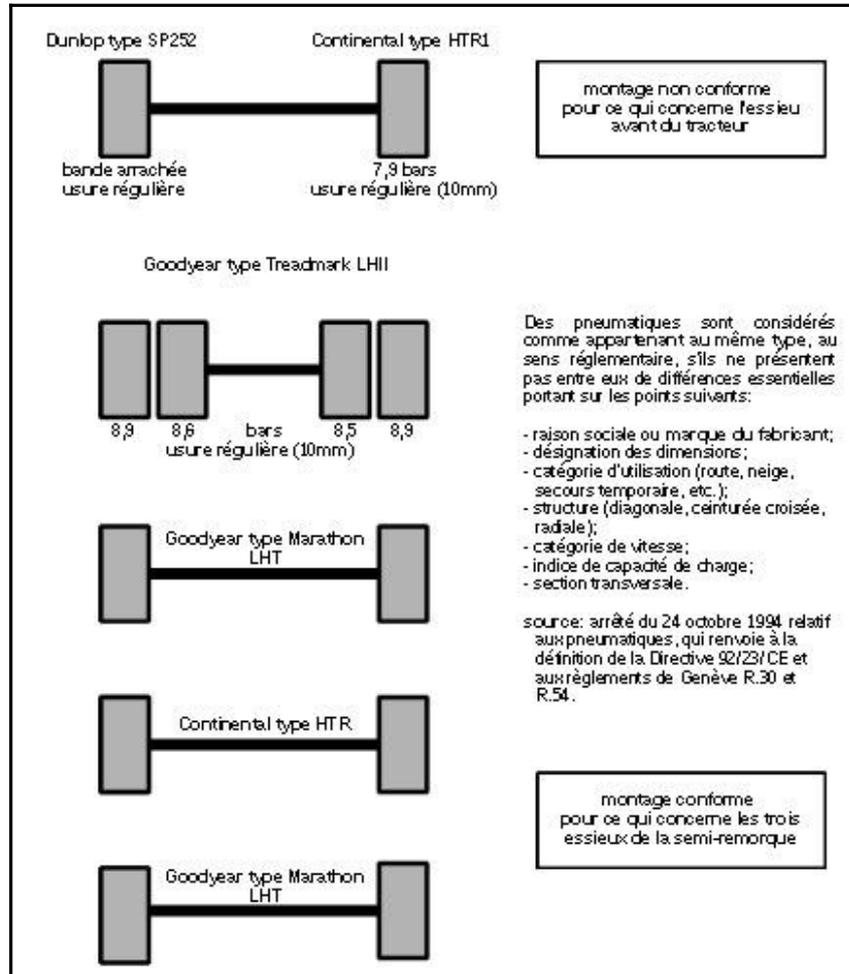
La figure 10 ci-dessous schématise le montage en pneumatiques du tracteur (A) et de la semi-remorque (A'), en précisant les marques et types « constructeur » utilisés, ainsi que les pressions de gonflage constatées sur les différentes roues du tracteur.

Figure 10 : Montage en pneumatiques du tracteur (A) et de la semi-remorque (A')

***rappelle aux entreprises assurant la gestion d'une flotte de véhicules, ainsi qu'aux particuliers, l'importance pour la sécurité sur la route d'un entretien méticuleux des pneumatiques et du strict respect de la réglementation relative à leurs conditions d'emploi et de montage.***

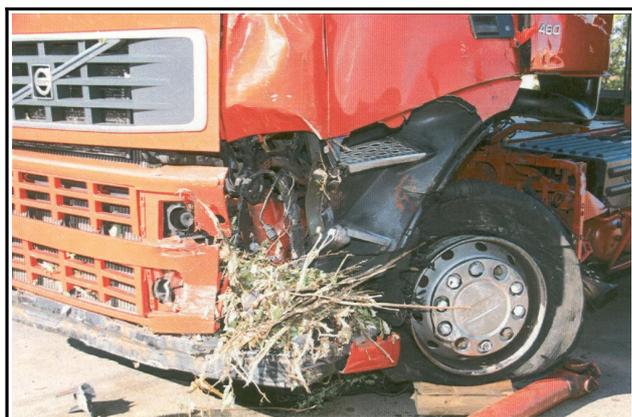
Ce pneumatique présente visuellement une usure régulière et une rupture des câbles des nappes de la structure sommet, dont l'aspect est caractéristique d'une rupture suite à un choc ou d'une coupure choc.

Il n'a pas été possible de déterminer les causes de son éclatement. Seul, le processus ayant conduit à sa complète détérioration a pu être reconstitué. Il s'est déroulé ainsi qu'il suit :

- le premier choc du tracteur (A) contre la glissière de sécurité du terre-plein central s'est produit à son extrémité avant gauche, entraînant une déformation du marchepied ;
- celui-ci a été repoussé vers le pneumatique concerné, dont il a percuté la bande de roulement, générant ainsi une rupture de la structure sommet sur environ 60 % de la largeur de la bande de roulement ;
- la structure sommet du pneumatique, localement prisonnière du marchepied déformé, s'est alors désolidarisée de la carcasse avec la rotation de la roue.

Figure 11 : Le pneu avant gauche du tracteur après l'accident

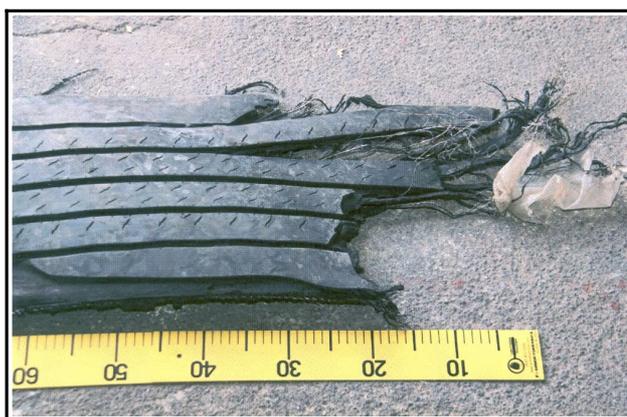
Figure 12 : La face externe de la bande de roulement du pneu arrachée

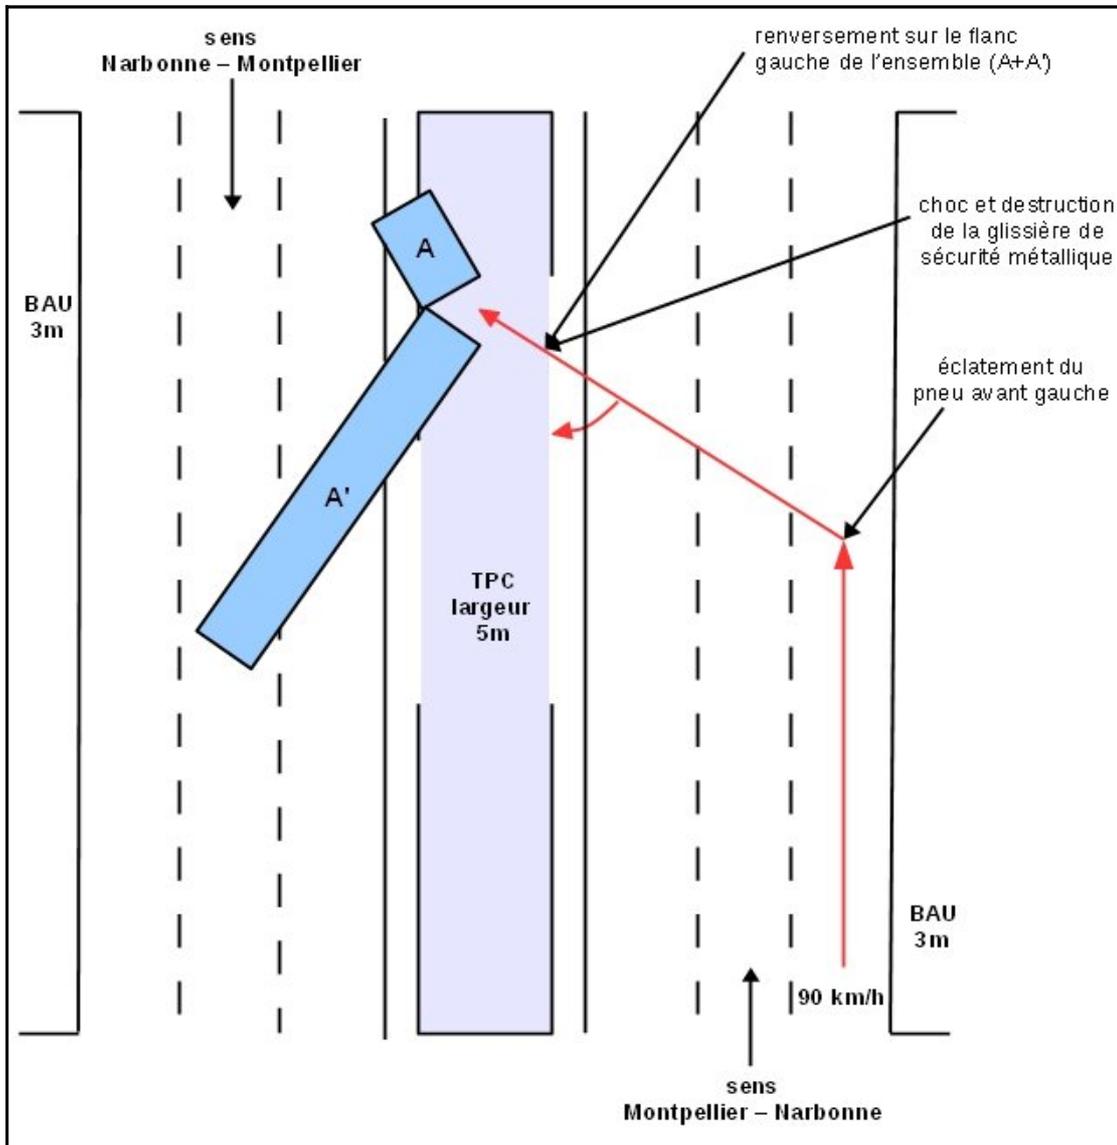
**Phase 1 :** L'ensemble articulé (A+A') quitte brusquement sa voie de circulation en se déportant sur la gauche suite à l'éclatement du pneu de sa roue avant gauche, heurte et détruit la glissière de sécurité du terre-plein central, se renverse sur le flanc gauche, traverse en grande partie le terre-plein central, avant de s'immobiliser en obstruant les deux voies de gauche de la chaussée opposée à son sens de circulation.

Figure 13 : La sortie de route de l'ensemble routier (A+A')

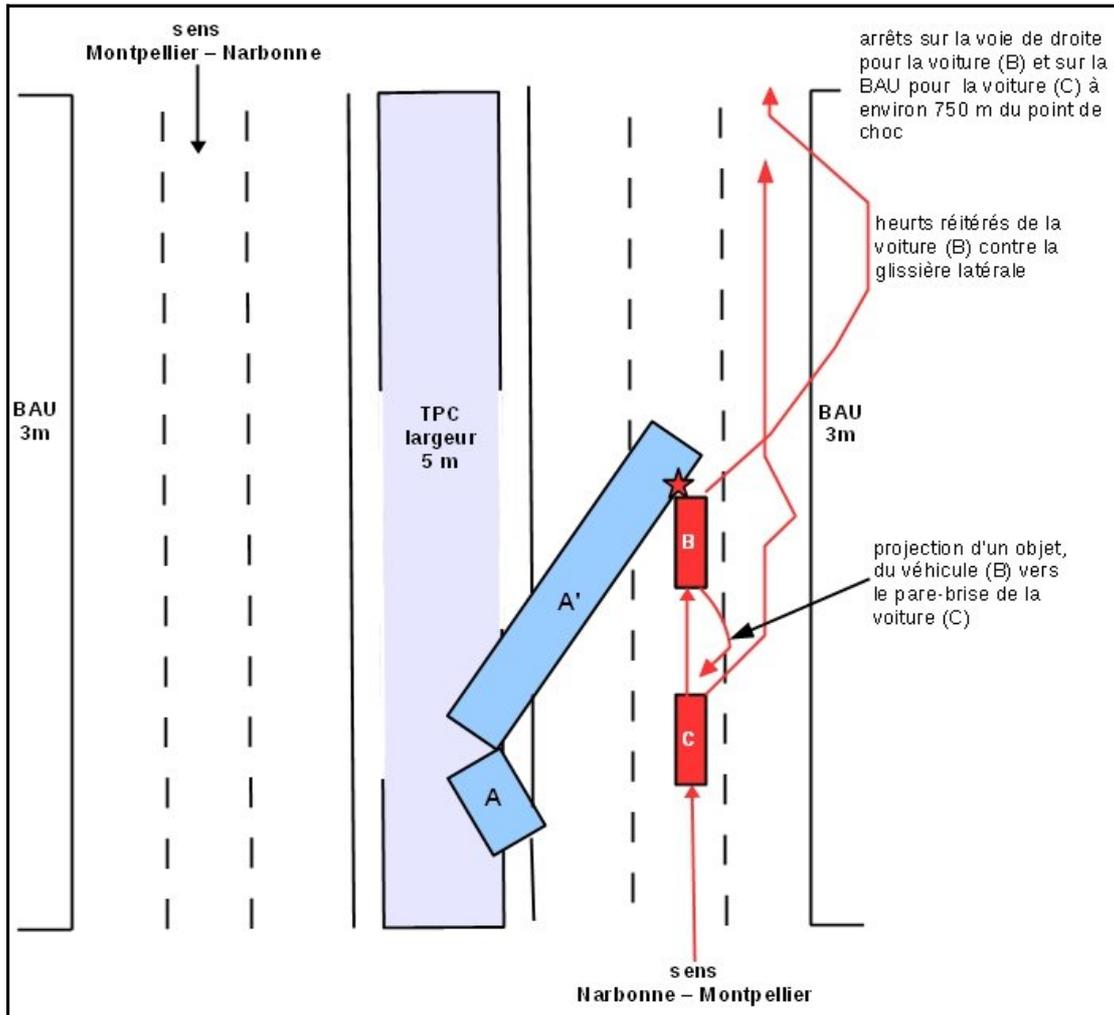
**Phase 2 :** L'ensemble routier (A+A') étant immobilisé, la voiture particulière (B), qui circulait sur la voie médiane de l'autoroute, heurte violemment l'arrière de la semi-remorque (A'), poursuit sa marche en avant en percutant à plusieurs reprises la glissière de sécurité de la bande d'arrêt d'urgence et s'immobilise à environ 750 m en aval du lieu du choc sur la voie de droite. La voiture particulière (C), qui suivait le véhicule (B) sur la même voie, est percutée au niveau de son pare-brise par une poussette éjectée du véhicule (B) et continue son chemin parmi les débris sans heurter la semi-remorque (A'), avant de s'immobiliser sur la bande d'arrêt d'urgence, derrière le véhicule (B).

Figure 14 : Les collisions des voitures particulières (B) et (C)

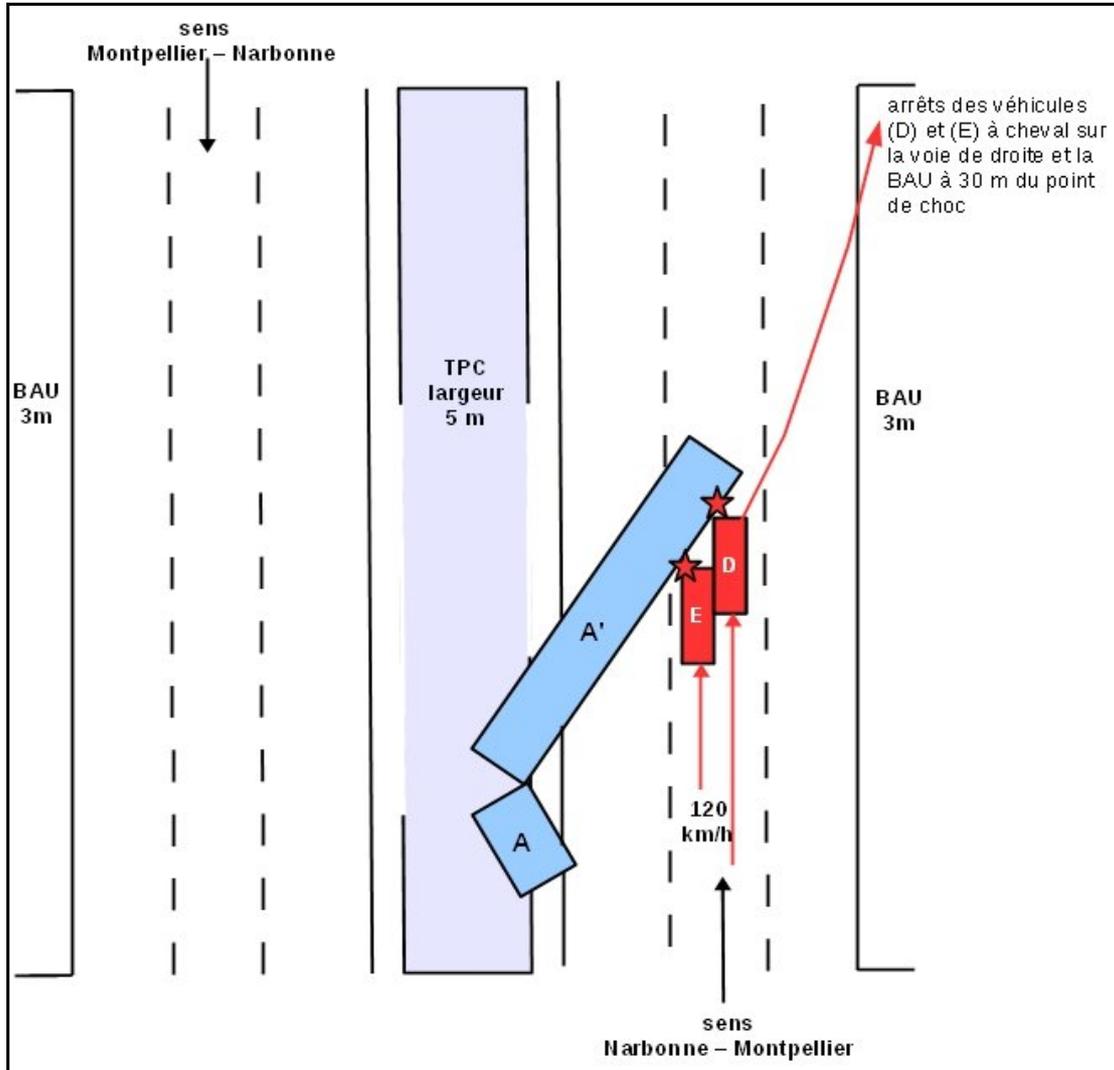
**Phase 3** : L'ensemble routier (A+A') étant immobilisé, les véhicules (B) et (C) se trouvant en aval sur l'autoroute, la voiture particulière (D), qui circulait sur la voie médiane, heurte violemment l'arrière de la semi-remorque (A'). La voiture particulière (E), circulant sur la même voie, vient s'appuyer latéralement sur (D) et heurte à son tour, et presque simultanément, la semi-remorque (A'). Restant solidarisés suite à leur contact latéral, les deux véhicules (D) et (E) poursuivent leur marche en avant et s'immobilisent environ 30 m plus loin, à cheval sur la voie de droite et la bande d'arrêt d'urgence de l'autoroute.

Figure 15 : Les collisions des voitures particulières (D) et (E)

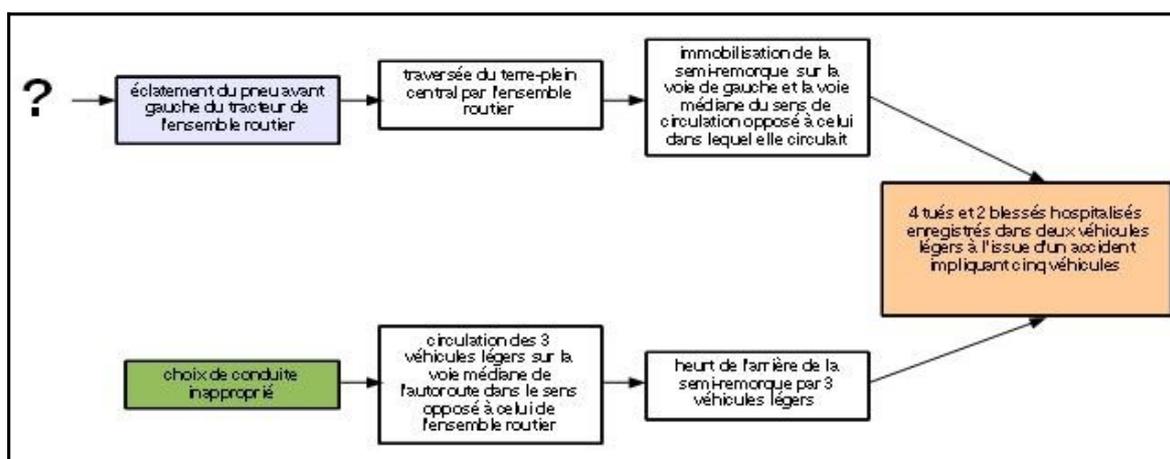
La cause première de l'accident est l'éclatement, pour des raisons inconnues, du pneumatique équipant la roue avant gauche du tracteur (A) de l'ensemble routier (A+A'), qui a provoqué un changement de direction brutal et impossible à maîtriser, puis le franchissement du terre-plein central de l'autoroute, la remorque (A') venant s'immobiliser sur le flanc gauche, en biais sur la voie de gauche et la voie médiane de la chaussée du sens de circulation opposé. Ainsi, le heurt de la semi-remorque par des véhicules circulant au même moment à vitesse normale sur l'une de ces deux voies était inévitable, toute tentative d'en atténuer les effets de la part des conducteurs concernés étant pratiquement impossible.

Figure 17 : Arbre des causes

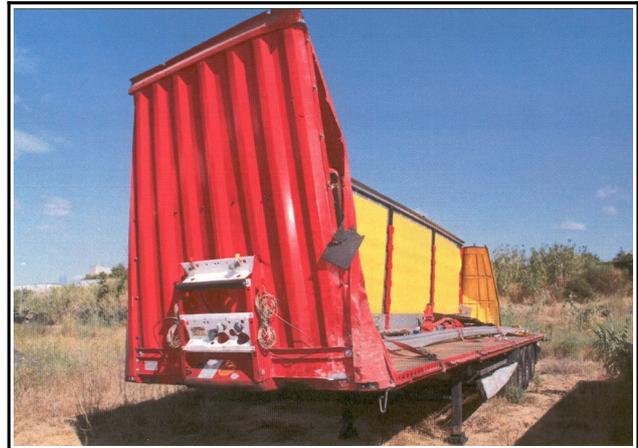
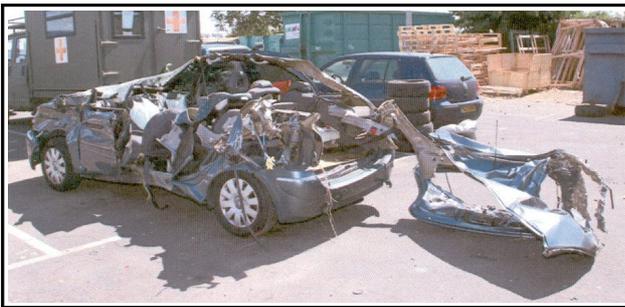
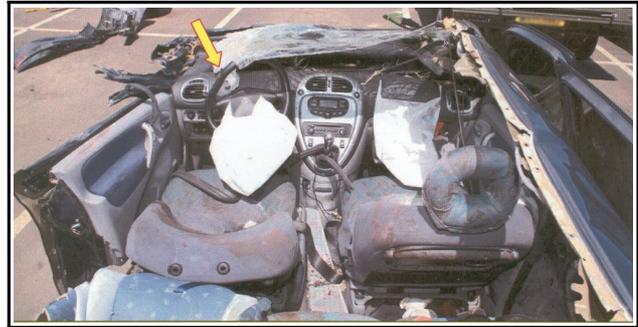
### La semi-remorque (A') après l'accident

La face gauche et la porte arrière gauche de la semi-remorque ont été arrachées en totalité au cours de l'accident.

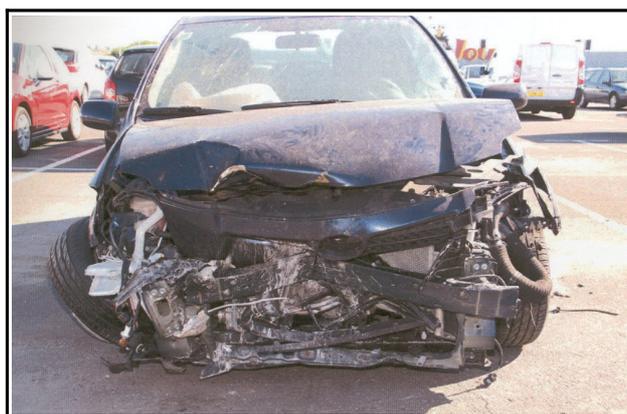
**Voiture (D) : les dégâts matériels constatés à l'extérieur et à l'intérieur (avant et arrière)**

La voiture (D) a heurté frontalement l'arrière de la semi-remorque (A') et a été heurtée latéralement par la voiture (E)
