**Rapport d'enquête technique**  
**sur l'accident et l'incendie d'un poids lourd**  
**transportant des produits pétroliers**  
**survenus le 7 août 2006 sur l'A55**  
**à Châteauneuf-les-Martigues (13)**

**octobre 2007**

**Bureau d'Enquêtes sur les Accidents  
de Transport Terrestre**

Affaire n°BEATT-2006-010

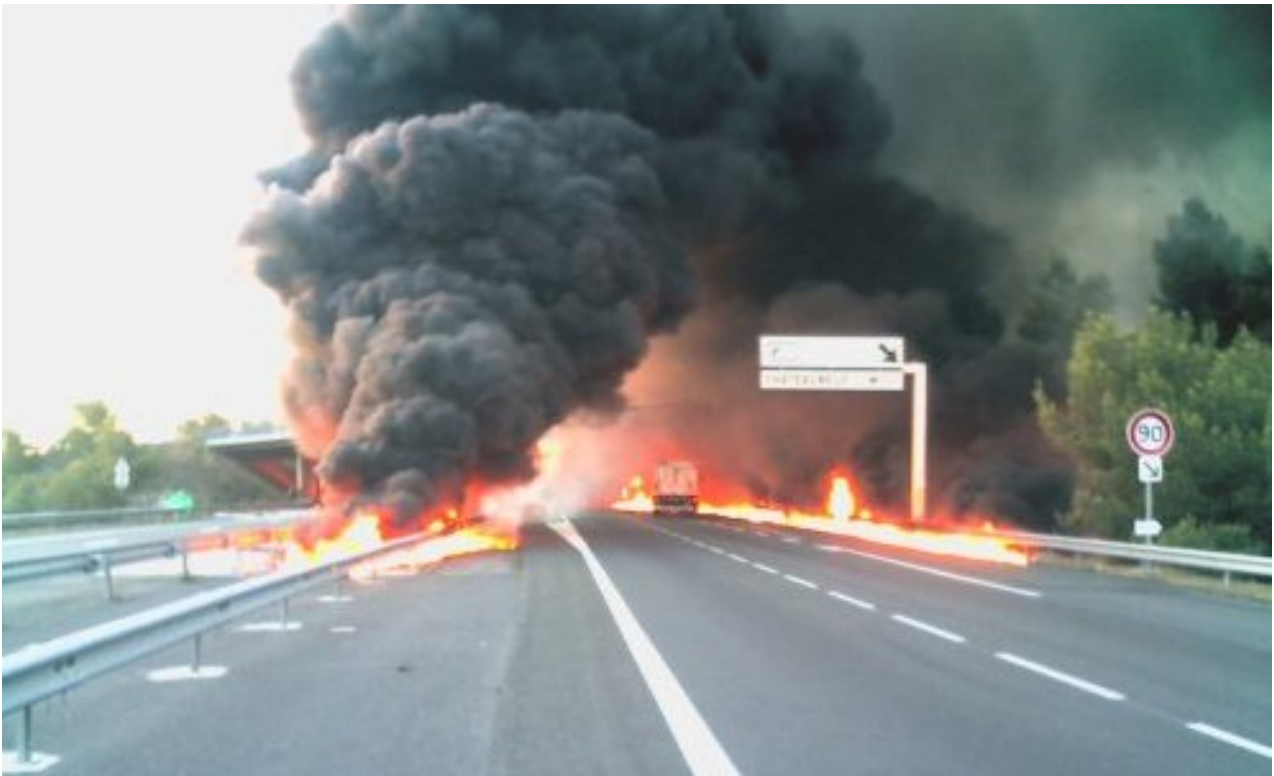
L'incendie avec l'écoulement des hydrocarbures en feu.  
Le PLB, à environ soixante mètres de lieu de l'accident, ne s'est pas embrasé.

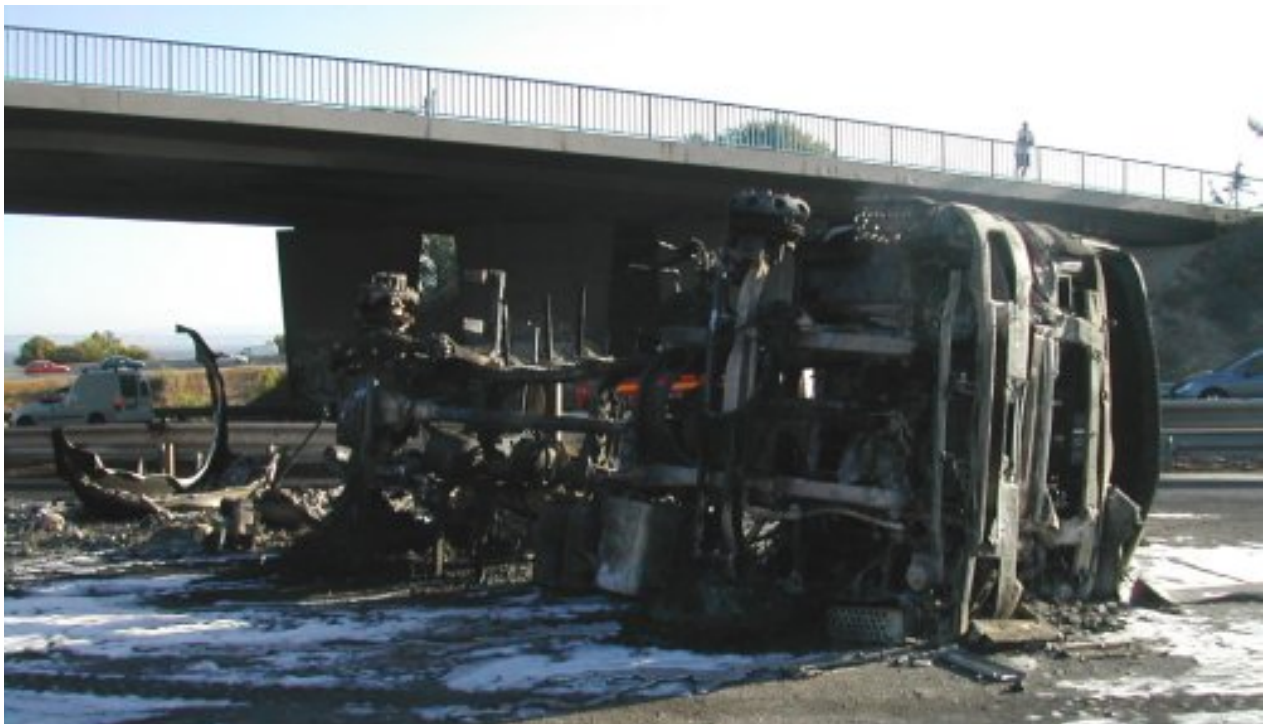
L'échangeur, lieu de l'accident et l'épave du PLA
