Rapport d'enquête technique
sur l'accident d'autocar
survenu le 5 septembre 2006
sur l'autoroute A1 à Brasseuse (60)

Décembre 2007

Affaire n°BEATT-2006-011

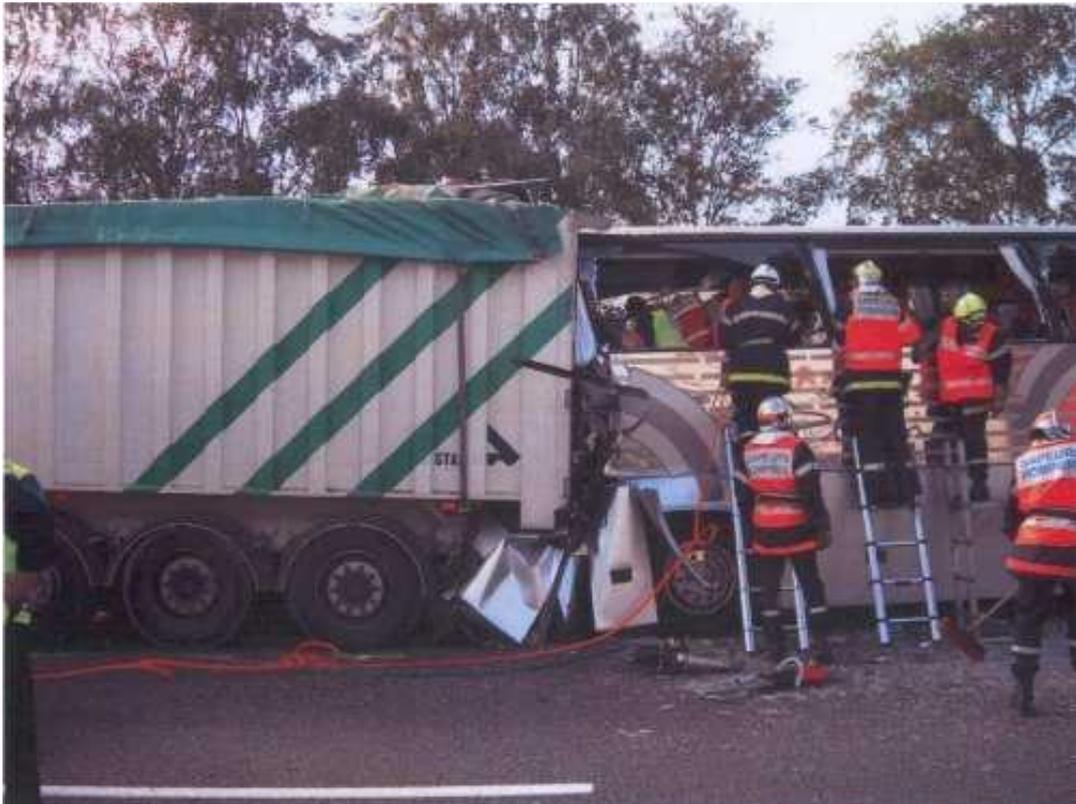
L'autocar encastré dans la benne

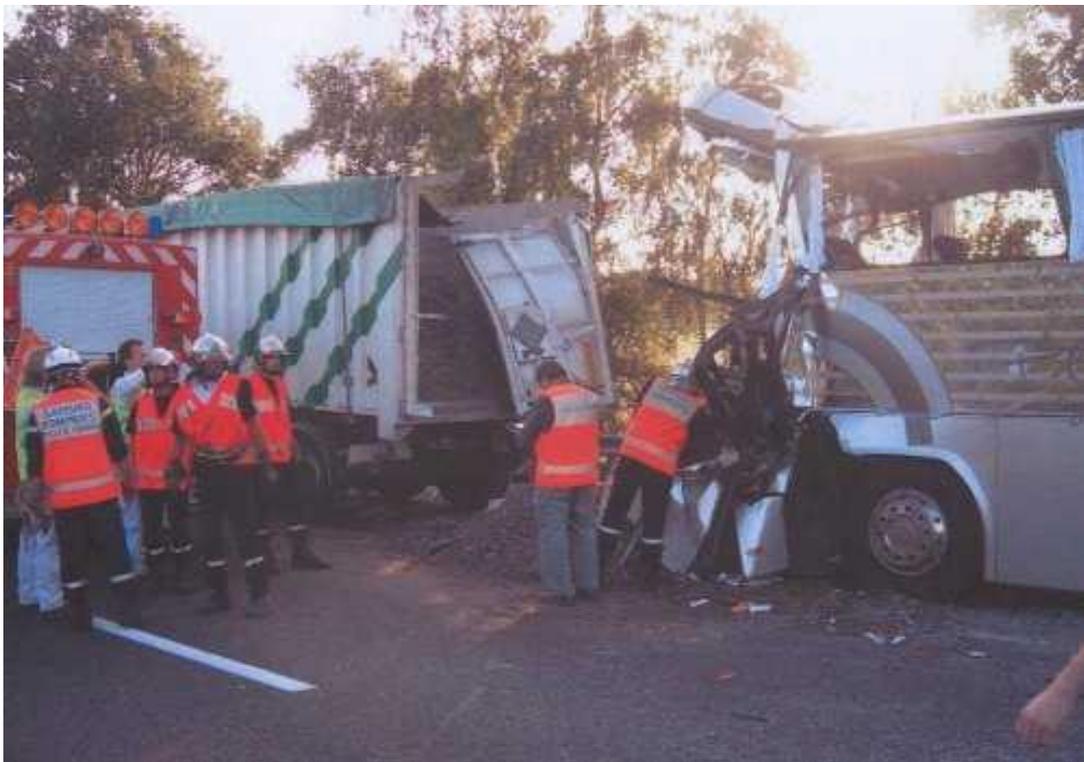
Les véhicules après la désincarcération des victimes

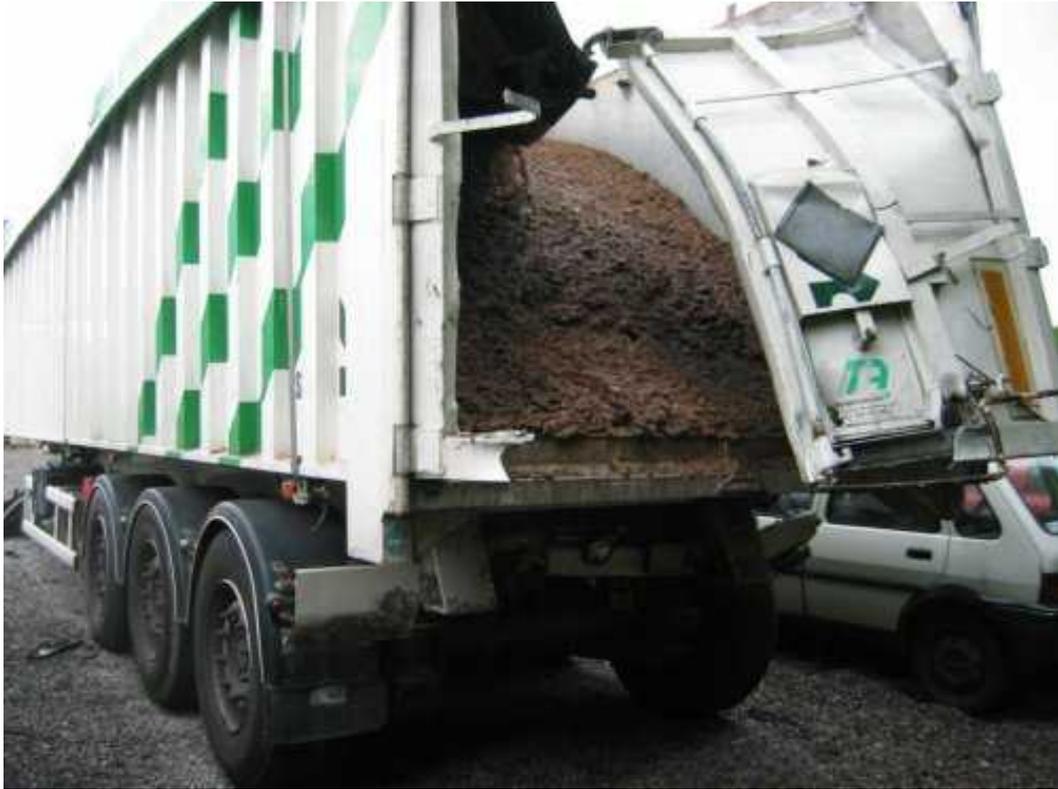
L'arrière de la benne percutée par l'autocar

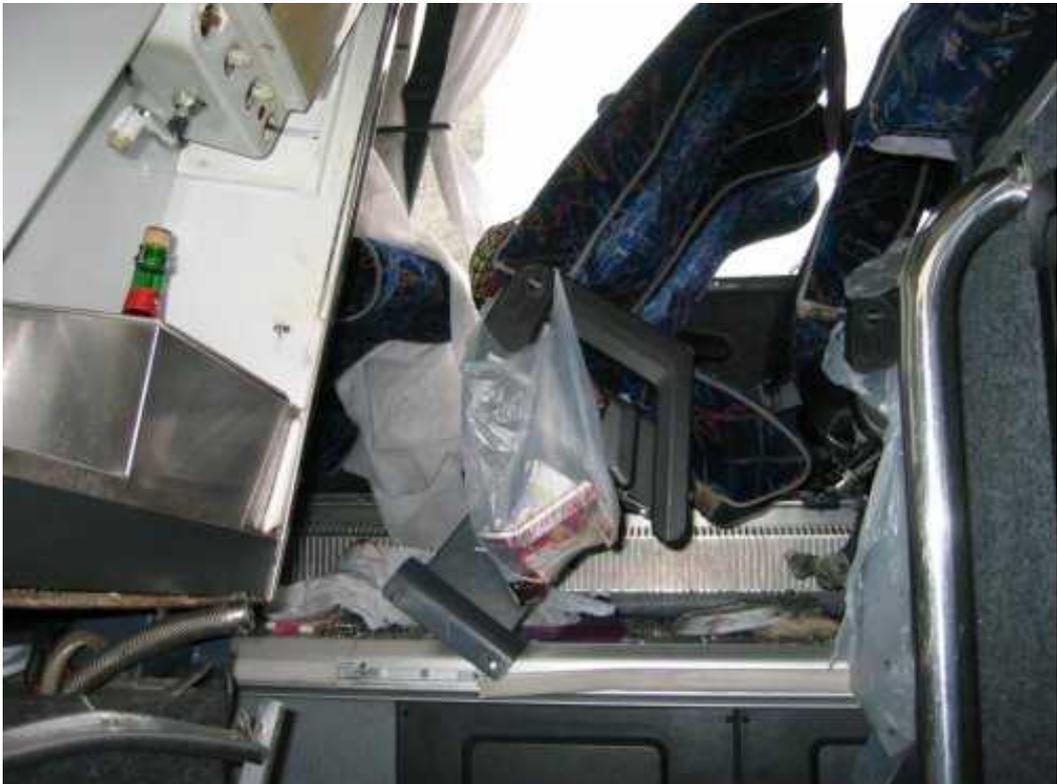
Le nombre très important de déformations et de ruptures de sièges s'explique par la violence du choc et par une répartition des poussées entre le haut et le bas très différente de celle des tests d'homologation, conçus pour des passagers ayant attaché leur ceinture de sécurité.

Les sièges arrachés de leur support
