*Rapport d'enquête technique
sur l'échouement
du navire fluvio-maritime Natissa
survenu le 11 juillet 2007
sur le Rhône à Givors (Rhône)*

septembre 2010

Affaire n° BEATT-2007-009

**Rapport d'enquête technique
sur l'échouement
du navire fluvio-maritime Natissa
survenu sur le Rhône
le 11 juillet 2007 à Givors (Rhône)**

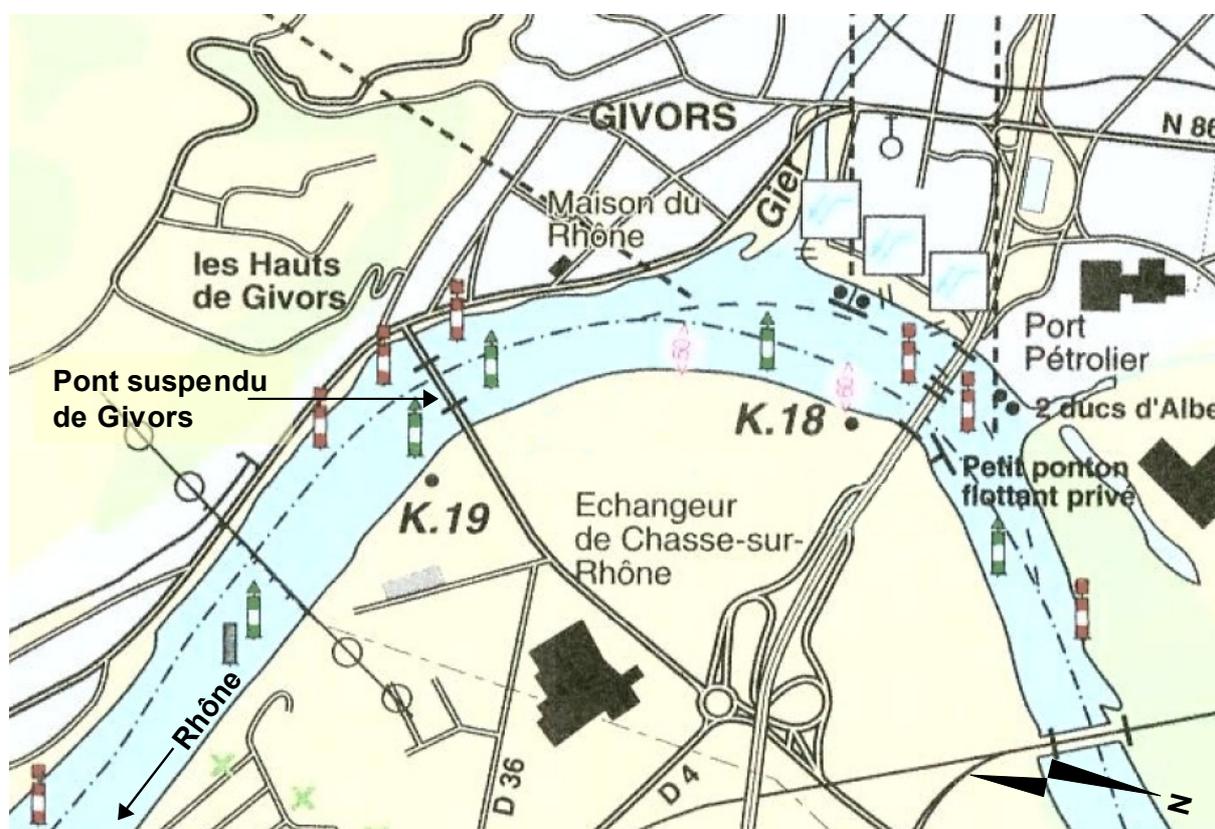
Site de l'accident

Le passage du pont suspendu de Givors est réputé difficile pour la navigation sur le Rhône. La présence d'un fort courant traversier à 30 mètres en aval du pont côté rive gauche, d'un banc de graviers à 200 mètres en amont du pont côté rive gauche et des enrochements mis en place autour des piles contribuent à créer beaucoup de remous et de tourbillons et à réduire la largeur de passage "utile" de la passe marinière à environ 1,5 fois la largeur du bateau.

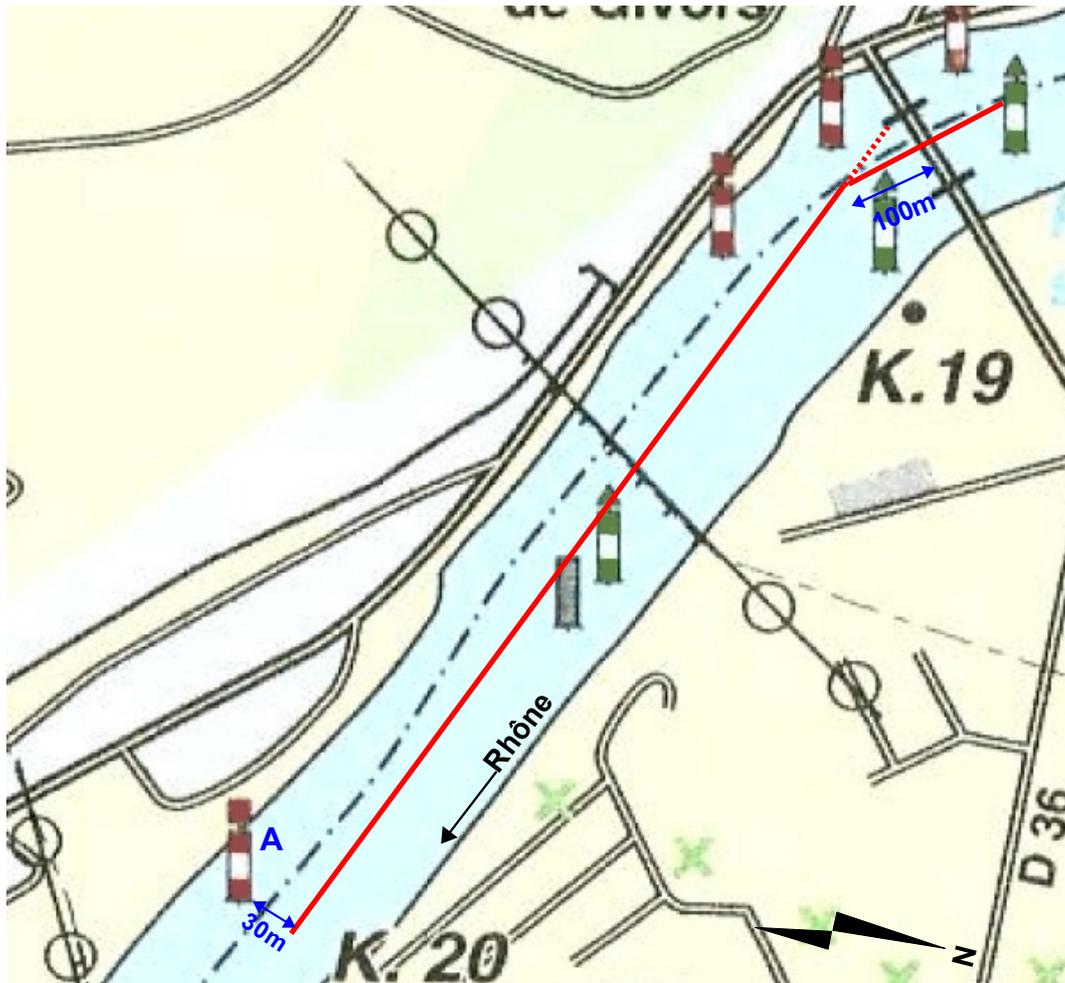
Pont de Givors – procédure de passage en trajet montant

En trajet montant, la procédure habituelle de passage utilisée par les pilotes est la suivante :

Il faut d'abord passer à 30 mètres de la balise rouge A (côté rive droite).

Puis on tire droit sur la pile du pont côté rive droite.

A environ 100 mètres du pont, on vise le milieu de la passe ; le bateau est alors placé dans le lit du courant.

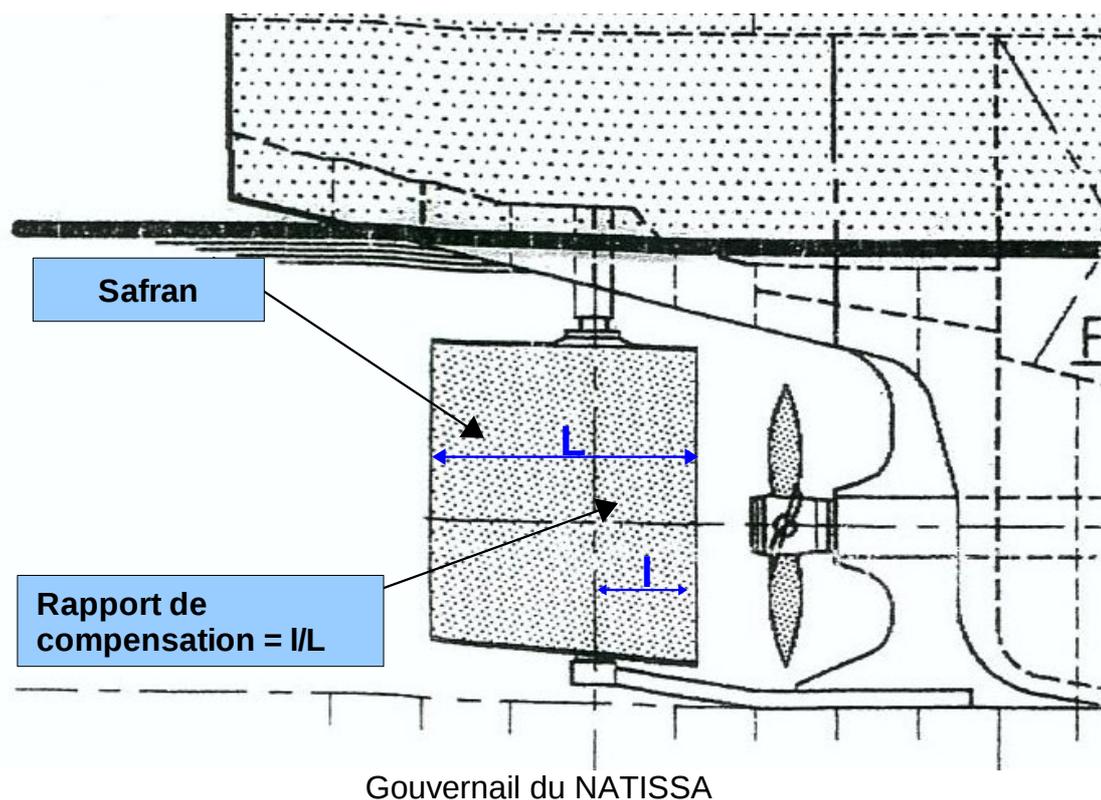
Le gouvernail est du type compensé*, avec un rapport de compensation de 0,4, compensation relativement élevée pouvant gêner le retour du gouvernail vers une incidence nulle.

L'ensemble de gestion de la gouverne assure les fonctions principales de navigation : pilote automatique, sélection de commande de barre. La relative complexité du système de gouverne doit être notée, notamment le problème posé par la différence entre la gouverne maritime, qui limite à 35° en route l'angle de barre et la gouverne fluviale qui permet tous les angles de barre jusqu'à 70° en manœuvre.

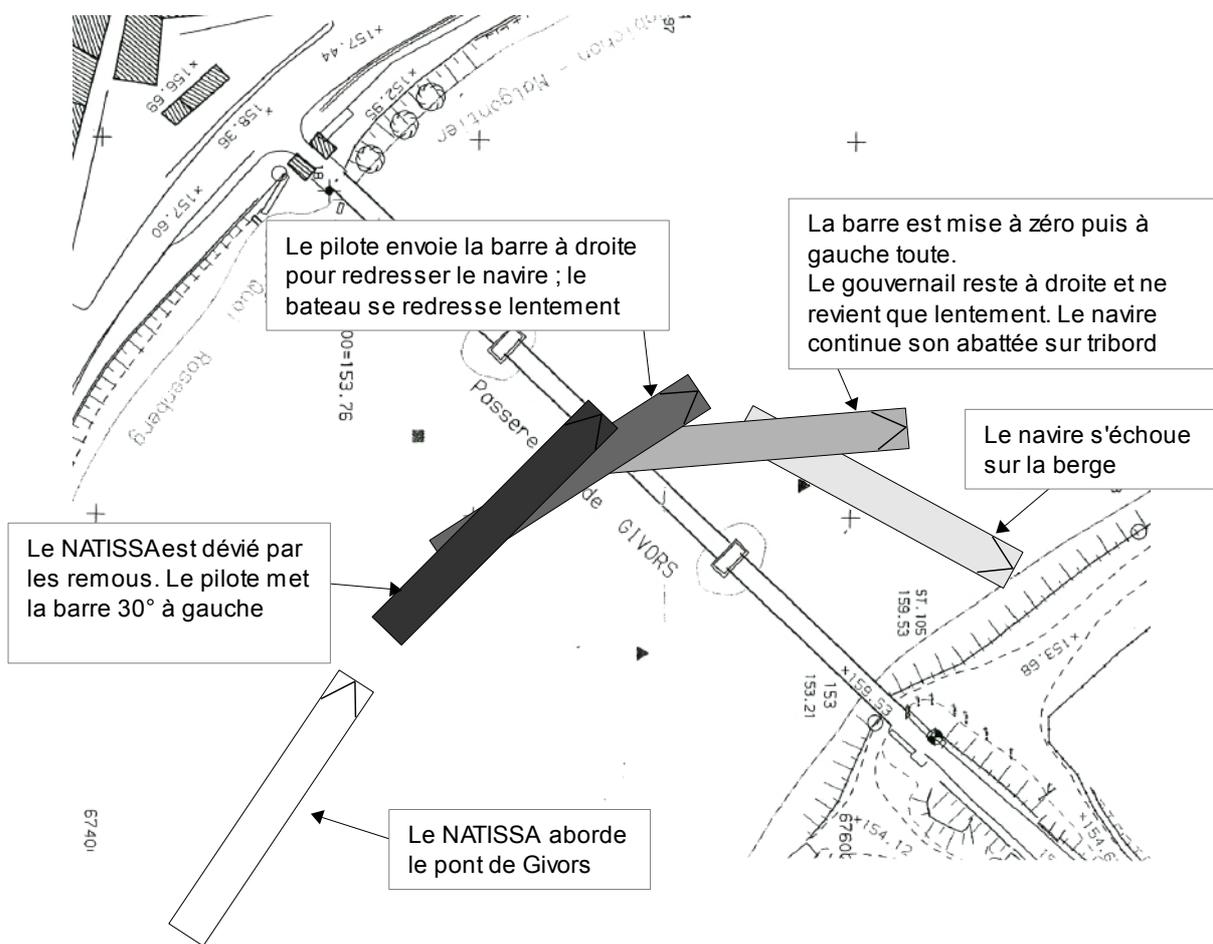
Le déroulement de l'accident

Dans un tel cas d'angle de barre élevé à fort régime moteur, le safran* subit pleinement les effets du jet d'hélice et, du fait de la compensation, ne peut répondre rapidement à une commande de redressement.

Par ailleurs, il n'a pas été procédé à des tests de manœuvrabilité de ce navire fluvio-maritime. Il n'est donc pas impossible que, même avec un angle de barre limité à 35°, des difficultés de redressement puissent apparaître à vitesse élevée.

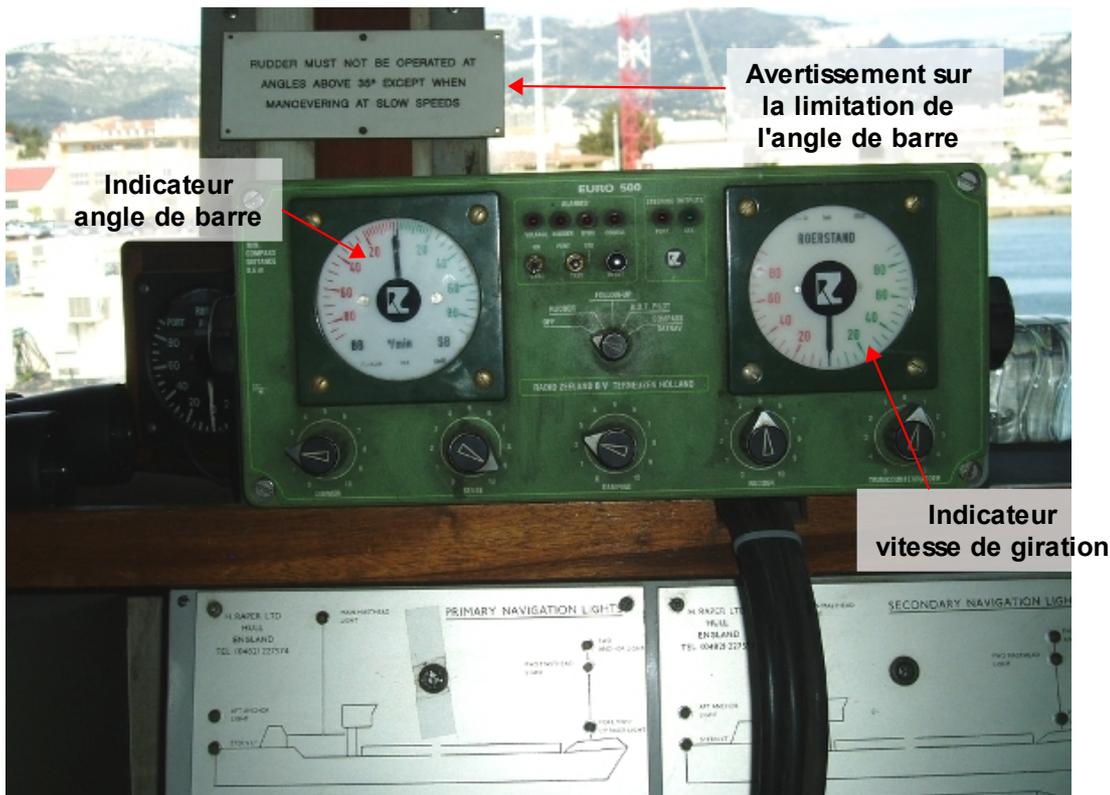
Commandes appareil à gouverner

A la passerelle, est affiché l'avertissement : « la barre ne doit être orientée à des angles supérieurs à 35° qu'à petite vitesse ». Il n'existe pas d'abaque précisant les valeurs maximales d'angles de barre autorisés en fonction du nombre de tours moteur ni de système de limitation d'angle de barre.

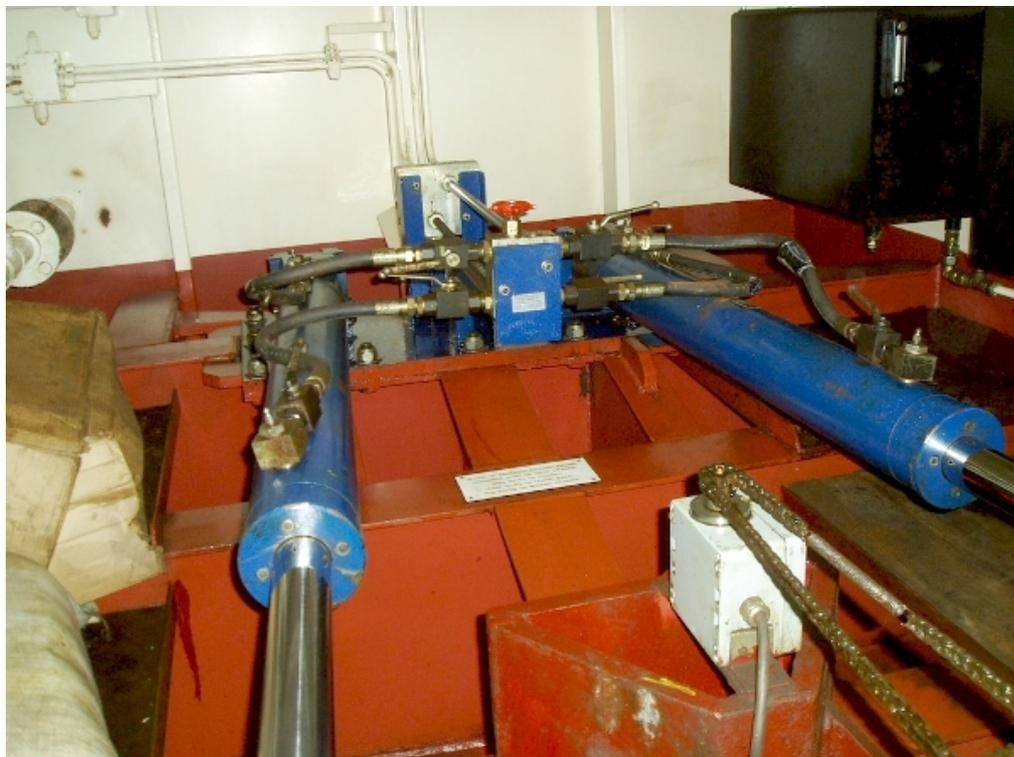
Appareil à gouverner

Les ballasts et les doubles fonds ont été sondés et n'ont pas présenté d'anomalie. L'appareil à gouverner ainsi que le sondeur ont été contrôlés et essayés de manière satisfaisante. Les temps de déplacement de la barre sont conformes aux critères de la convention SOLAS.
