*Rapport d'enquête technique
sur la collision entre un véhicule
particulier et un TER
survenue le 3 décembre 2007
sur le passage à niveau n° 10
à Cadaujac (33)*

Affaire n°BEATT-2007-018

**Rapport d'enquête technique
sur la collision
entre un véhicule particulier et un TER
survenue le 03 décembre 2007
sur le passage à niveau n°10 à Cadaujac (33)**

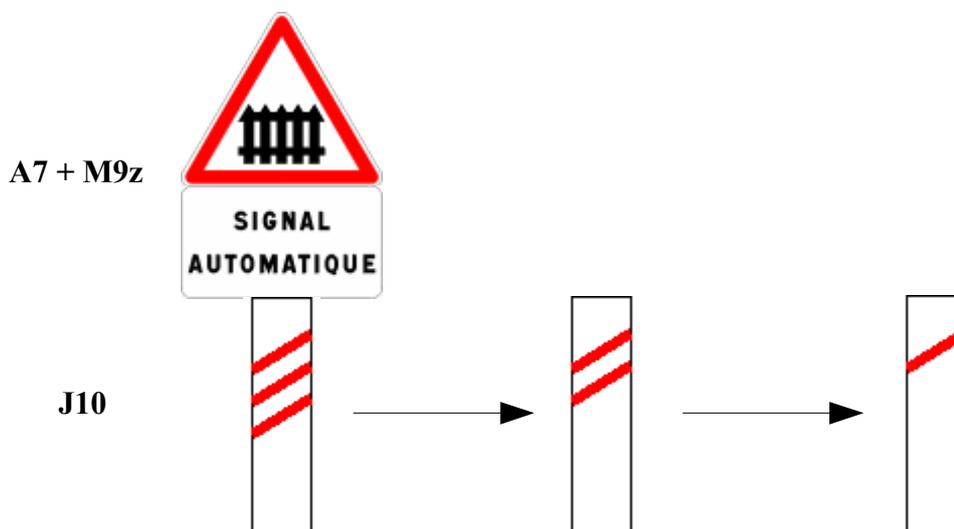
- du panneau A7, du panneau M9z portant l'indication « Signal automatique » et des trois balises « J10 » comme illustré ci-dessous, implantés sur le côté de la rue Truchon dans les 200 mètres précédant le passage à niveau.

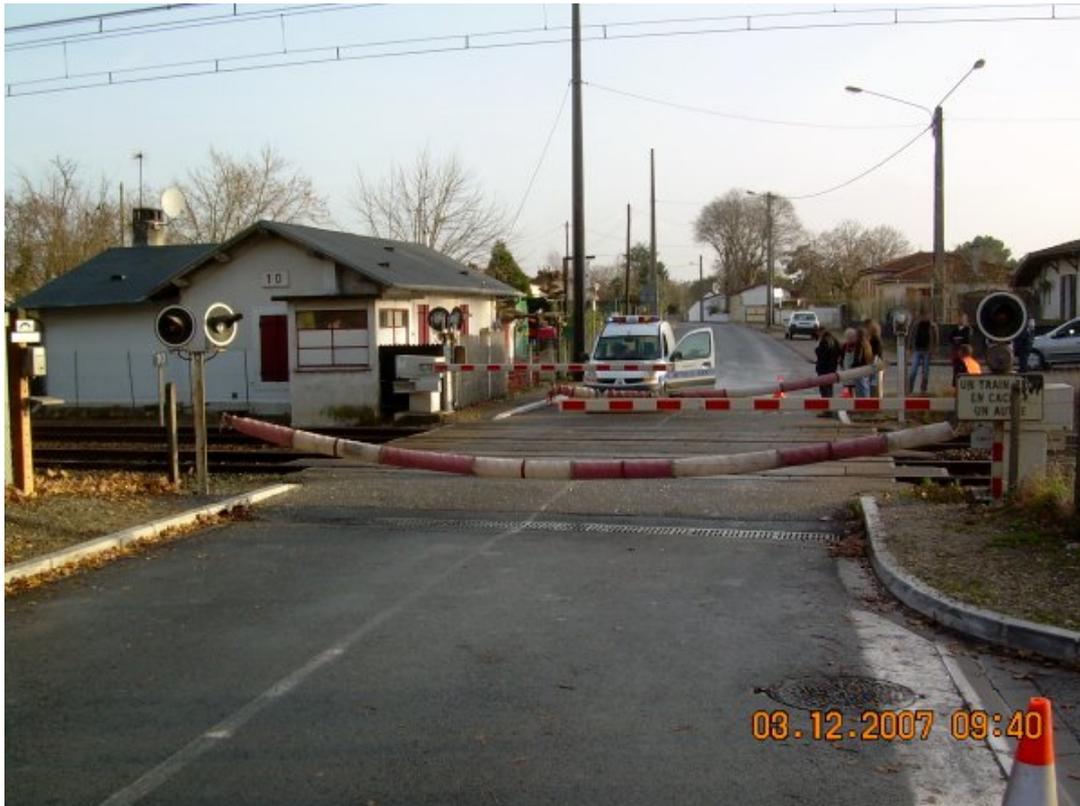
Vue du passage à niveau en arrivant par la rue Truchon, avec la rue de Balette à droite

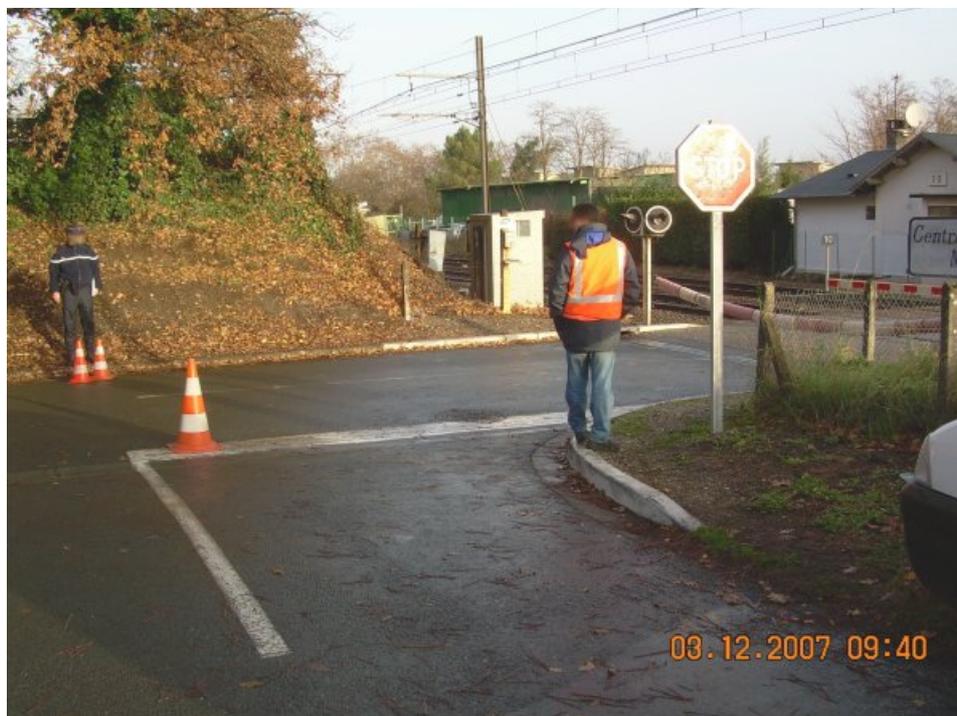
Vue du Passage à niveau en arrivant de la rue de Balette avec la rue Truchon à gauche

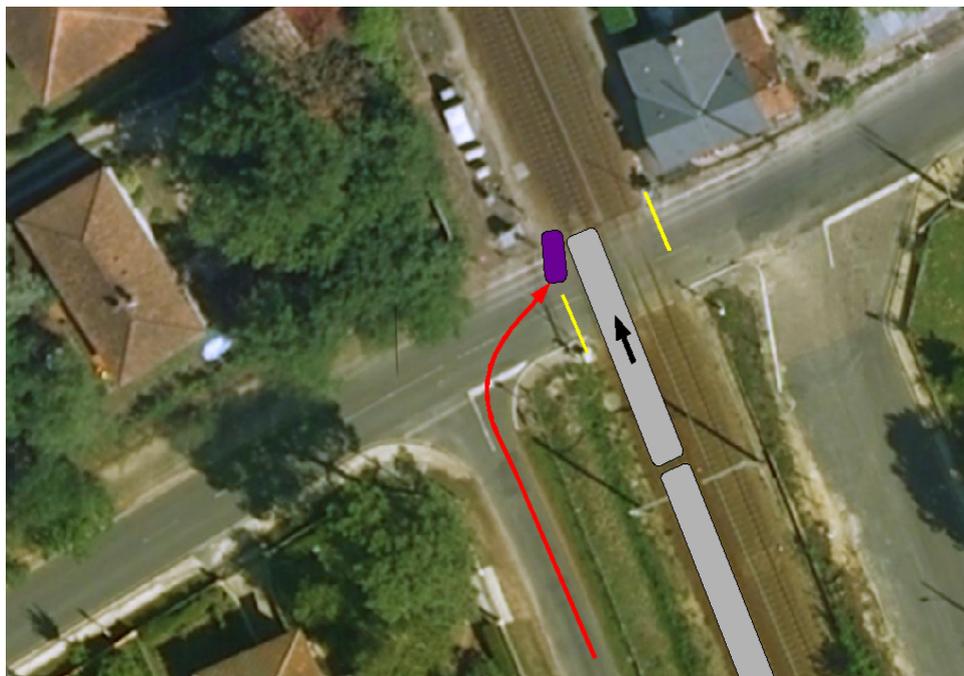
Schéma des mouvements des véhicules au moment de l'accident

Les barrières du PN 10 sont déjà fermées et les avertisseurs sonore et lumineux sont actifs. La voiture arrive par la rue de Balette, tourne à droite dans la rue Truchon mais traverse lentement la rue en oblique pour se retrouver sur la partie gauche de la chaussée face à l'espace sans demi-barrière du PN. Elle poursuit en entrant sur l'emprise du PN et semble suivre une trajectoire oblique le long de la voie ferrée.

Le TER circule à 120 km/h. Le conducteur aperçoit le nez du véhicule léger qui engage sa voie alors que le train est à moins de 100 mètres du PN. Compte tenu des temps de réaction et de la vitesse du train, le freinage d'urgence est actif à environ 60 mètres du point de choc.

Dans l'instant qui suit, le train, en phase de freinage d'urgence, arrive sur le PN à 114 km/h, crochète l'aile avant droite de la voiture, lui impulse sa propre vitesse et la projette sur la gauche en

lui arrachant l'aile avant droite, le capot et la portière droite. Dans cette trajectoire, la voiture heurte de front et sectionne à la base un poteau en béton et, probablement, se retourne sur son côté droit. Poursuivant sur sa lancée la voiture endommage une armoire technique du PN et vient, de nouveau, heurter le train (niveau de la première marche de la deuxième voiture, à 21 mètres de l'avant du train). Ce dernier choc projette la voiture sur le côté gauche où elle s'immobilise sur le toit.
