BEA-TT

*Rapport d'enquête technique
sur l'échouement
du navire CARINA
survenu le 19 janvier 2008
sur la Saône à Trévoux (01)*

juillet 2012

Affaire n° BEATT-2008-003

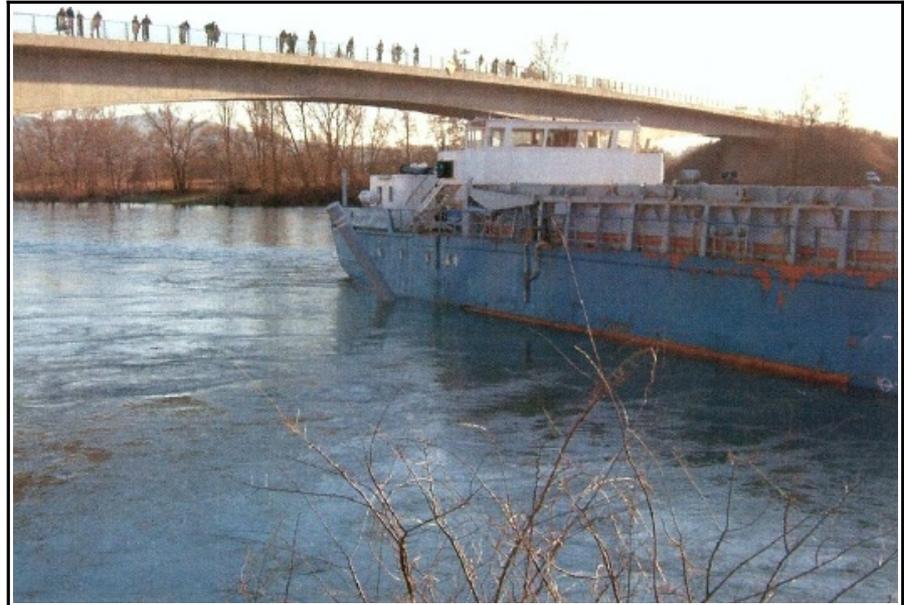
Figure 1 :
Le navire échoué

En janvier 2008, le navire de mer CARINA remonte le Rhône puis la Saône chargé de 1 450 tonnes de sel à destination de Mâcon. Le 19 janvier, vers 18h00, il s'échoue juste après avoir franchi le pont aval de Trévoux, sur la rive gauche de la Saône au PK 30,500.

Cet accident n'a fait aucune victime. La proue du navire s'est échouée sur la berge en rive gauche de la Saône tandis que l'arrière s'est appuyé sur la balise radar située juste en amont du pont précité. Cette balise a été endommagée par le choc et par la poussée transversale exercée par le navire soumis à un fort courant. Elle a dû être remplacée pour un coût d'environ 27 000 €.

Le navire a subi quelques dégâts peu importants.

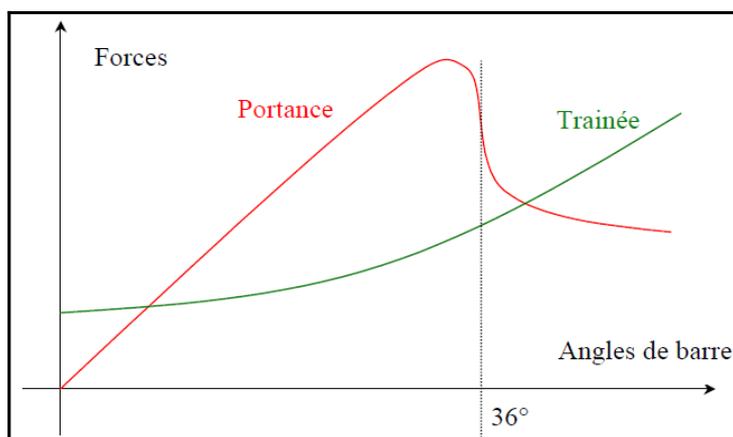
Figure 4 : Angle de décrochage du safran

Au-delà de cet angle, les filets d'eau décrochent et l'effet du gouvernail chute. La traînée du safran augmente ainsi que l'effort mécanique produit par l'appareil à gouverner pour orienter le gouvernail. Les moteurs de barre ont alors à forcer davantage, inutilement. C'est pourquoi les angles de barre sont généralement limités à 35° sur les navires de manière à éviter les surcharges.

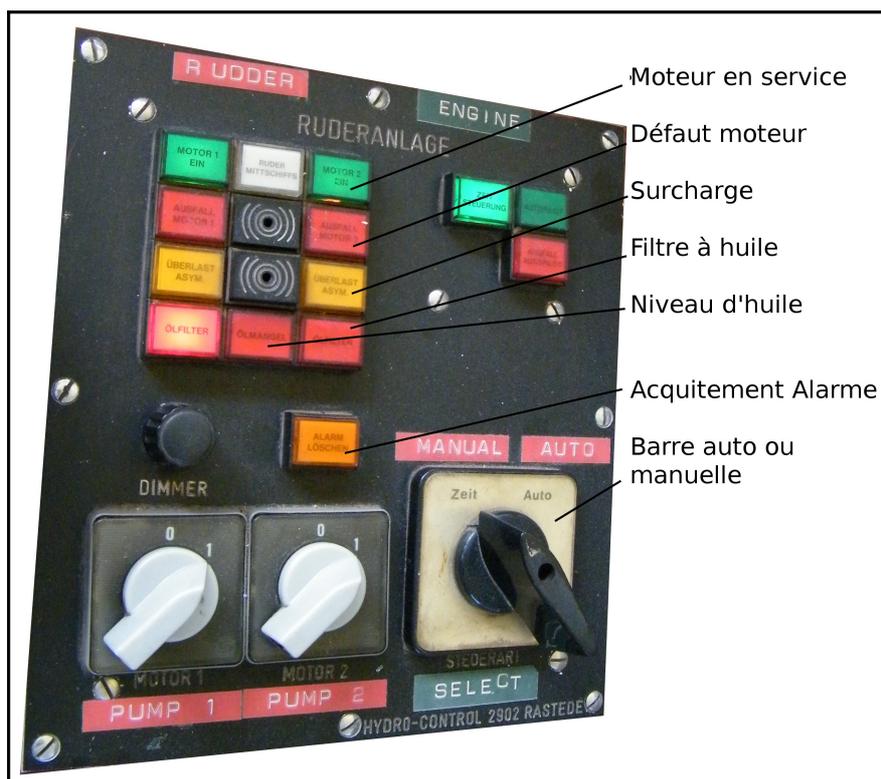
Figure 6 : Platine de commande et de contrôle de l'appareil à gouverner du CARINA

Si l'effort à fournir est supérieur à la puissance de l'appareil à gouverner, ce dernier se trouve en surcharge. Une telle situation entraîne alors une disjonction momentanée de l'alimentation électrique des moteurs de barre.

Le démarrage des moteurs de barre peut être actionné, soit à partir des coffrets de commande situés dans le local machine, soit à partir d'un pupitre situé en timonerie. Sur chaque coffret, on trouve des alarmes :

- de pression au niveau du filtre à huile ;
- de niveau d'huile ;
- de défaut moteur (perte d'une phase) ;
- de surcharge (effort trop important sur l'appareil à gouverner).

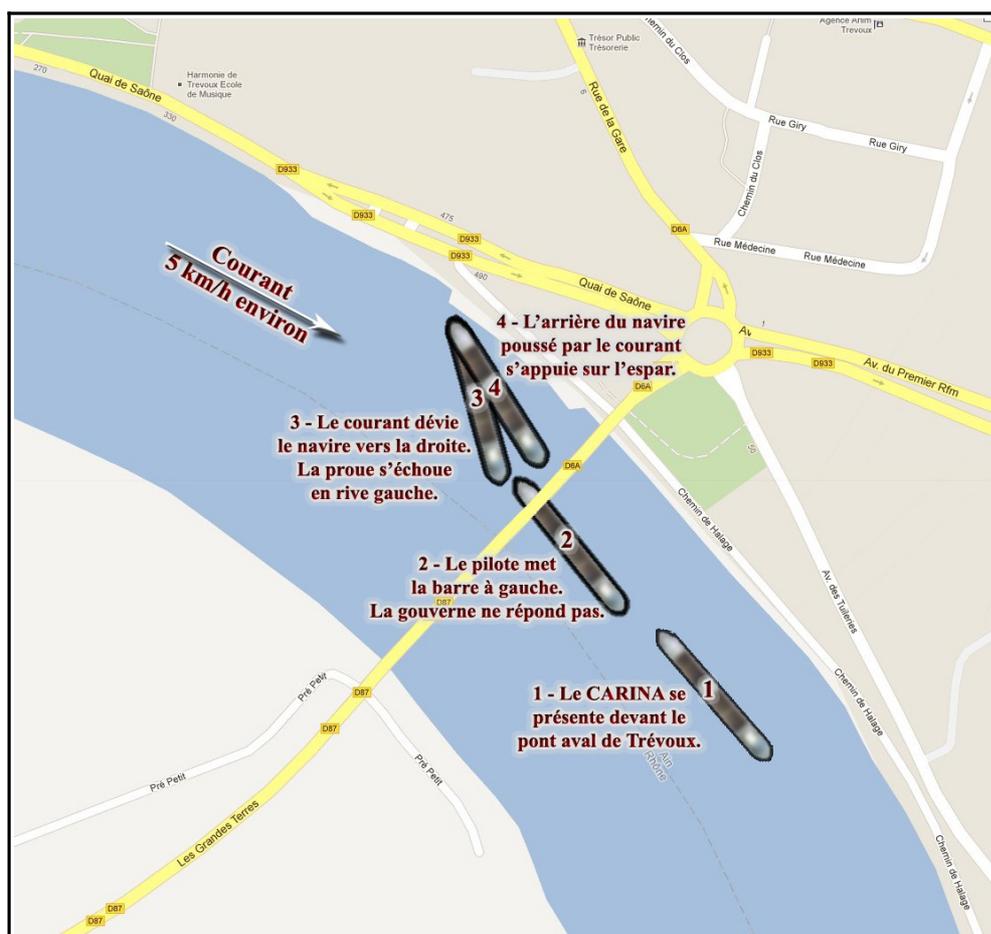
Figure 8 : Déroulement de l'accident

Le gouvernail ne répond pas à l'ordre de barre et le bateau continue sa route sans amorcer son virage. Le courant fait virer le navire à droite. Sa proue s'échoue sur la rive gauche de la Saône. L'arrière du navire poussé par le courant vient s'appuyer sur la balise radar implanté en amont du pont.

Le CARINA se trouve ainsi bloqué, l'arrière engageant la rive gauche du chenal navigable.
