BEA-TT

mars 2011

Affaire n° BEATT-2008-018

**Rapport d'enquête technique
sur le heurt d'un pont par
le bateau fluvio-maritime NATISSA
sur le Rhône à Mornas (84)
les 18 et 19 novembre 2008**

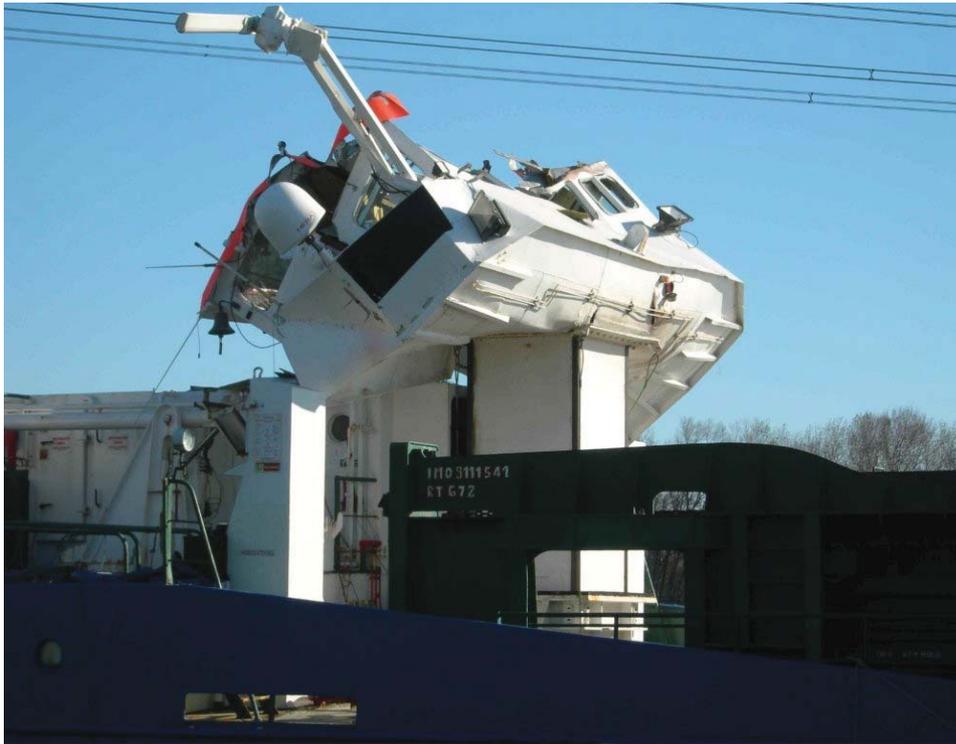
Figure 2 : La passerelle du NATISSA après l'accident

Sous l'effet du choc, la timonerie s'est trouvée écrasée et le conducteur qui se trouvait à l'intérieur a été blessé. Le bateau est venu ensuite s'échouer en rive droite à 100 mètres en amont du pont.

En dehors de la timonerie arrachée, le navire n'a pas subi d'autres dommages. Il n'y a pas eu de pollution.

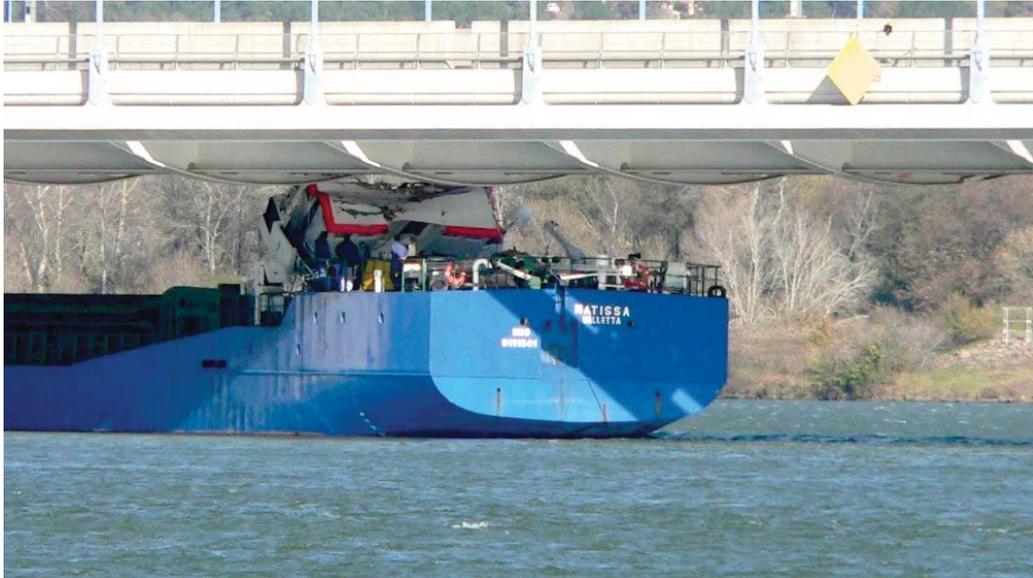
Figure 3 : Le NATISSA, le 19/11/2008, coincé sous le pont de Mornas

La cause directe de la seconde phase, le déséchouement du bateau et son blocage sous le pont qui a conduit à l'interruption de la navigation sur le Rhône, est l'absence de précautions prises pour garantir un amarrage correct du navire après la première phase.

Le lendemain, 19 novembre, aux environs de 12h00, l'arrière du bateau a commencé à s'écartier de la rive. Il a alors pivoté sous l'action du vent et du courant qui l'ont poussé vers la balise amont rive droite de la pile du pont de la passe navigable. A 12h42, le bateau est allé heurter avec son bordé bâbord cette balise qui a été pliée. Il a ensuite pivoté sur celle-ci, son arrière s'est alors engagé sous le pont dans la passe navigable, heurtant le tablier du pont avec la timonerie (trop haute). Il est resté ainsi coincé sous le tablier.

A 12h48, le bateau était stabilisé, son avant en appui sur la balise partiellement couchée.

Il n'y a pas eu non plus de dégât apparent constaté au tablier du pont. Seule la balise de signalisation a été couchée.

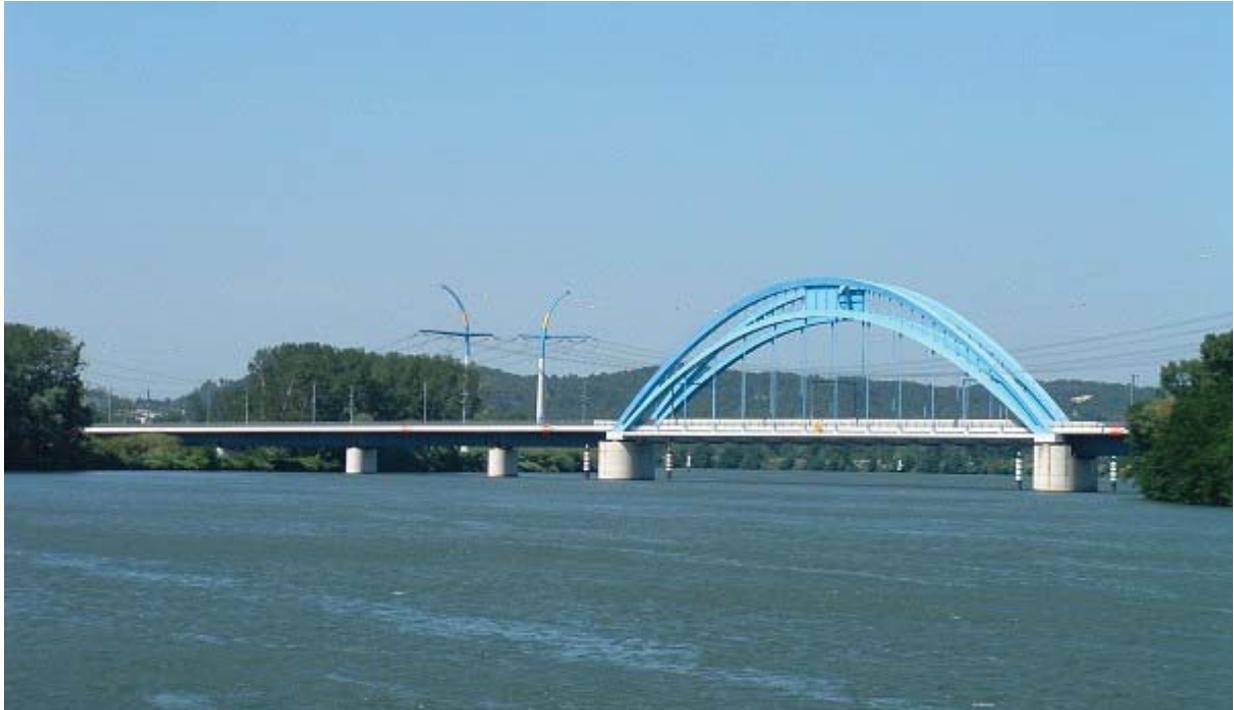
Figure 4 : Le pont de Mornas

Le passage du pont de Mornas ne présente pas de difficulté particulière, hormis le tirant d'air à respecter. Il ne fait pas partie des points de passage sur le Rhône considérés comme délicats : il n'y a pas de courant traversier, la largeur de la passe marinière est de 60 mètres, soit plus de 5 fois la largeur du bateau. L'axe de la passe marinière est signalé par un feu orange.

A environ 300 mètres du pont, il faut abaisser la timonerie pour diminuer le tirant d'air jusqu'à la valeur requise pour le passage sous le tablier du pont en conservant un espace libre minimum entre le haut de la timonerie et le dessous du tablier de 0,50 m.

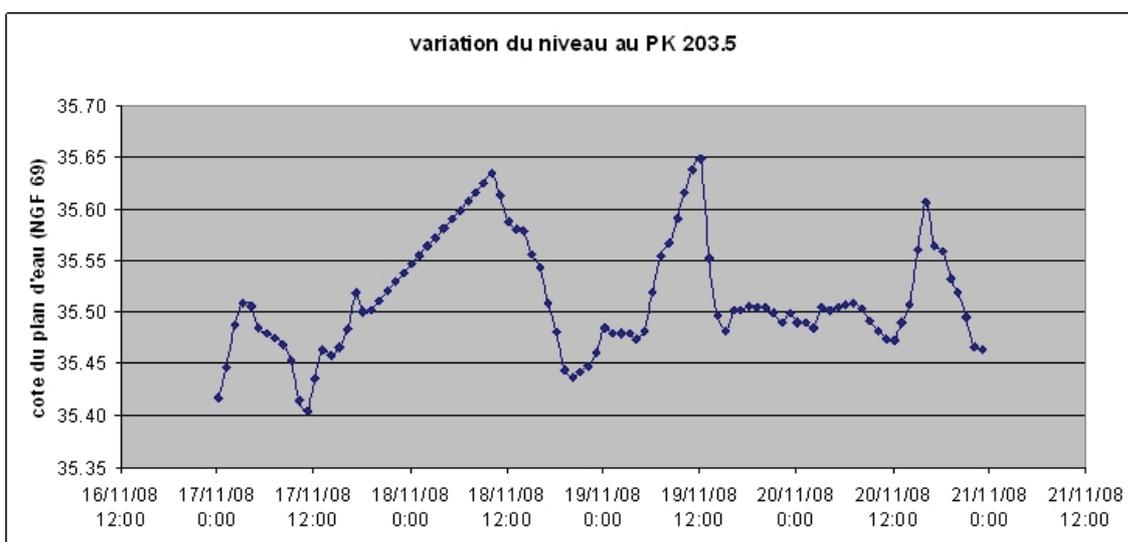
Figure 6 : Variations du niveau

forte baisse de la cote a pu entraîner un courant de vidange du bief qui ne peut être évalué qu'avec une étude hydraulique (non engagée dans le cadre de cette enquête). On peut cependant en déterminer un ordre de grandeur en évaluant le débit correspondant à cette baisse de niveau sur la partie du bief située entre le lieu de l'accident et le barrage située en amont, à environ 13 km. Cela correspond, sur la base d'une largeur moyenne du fleuve égale à 400 m, à un volume de $0,1 \times 400 \times 13\ 000 = 520\ 000\ \text{m}^3$ en 1 heure soit un débit de $140\ \text{m}^3/\text{s}$, plus de 10% du débit du jour de $1\ 200\ \text{m}^3/\text{s}$. L'augmentation de la vitesse du courant qui résulte de cet accroissement du débit n'est en tout état de cause pas négligeable et peut expliquer que le mouvement du navire s'est déclenché à peu près au moment où a été observée cette brusque baisse du niveau de l'eau.

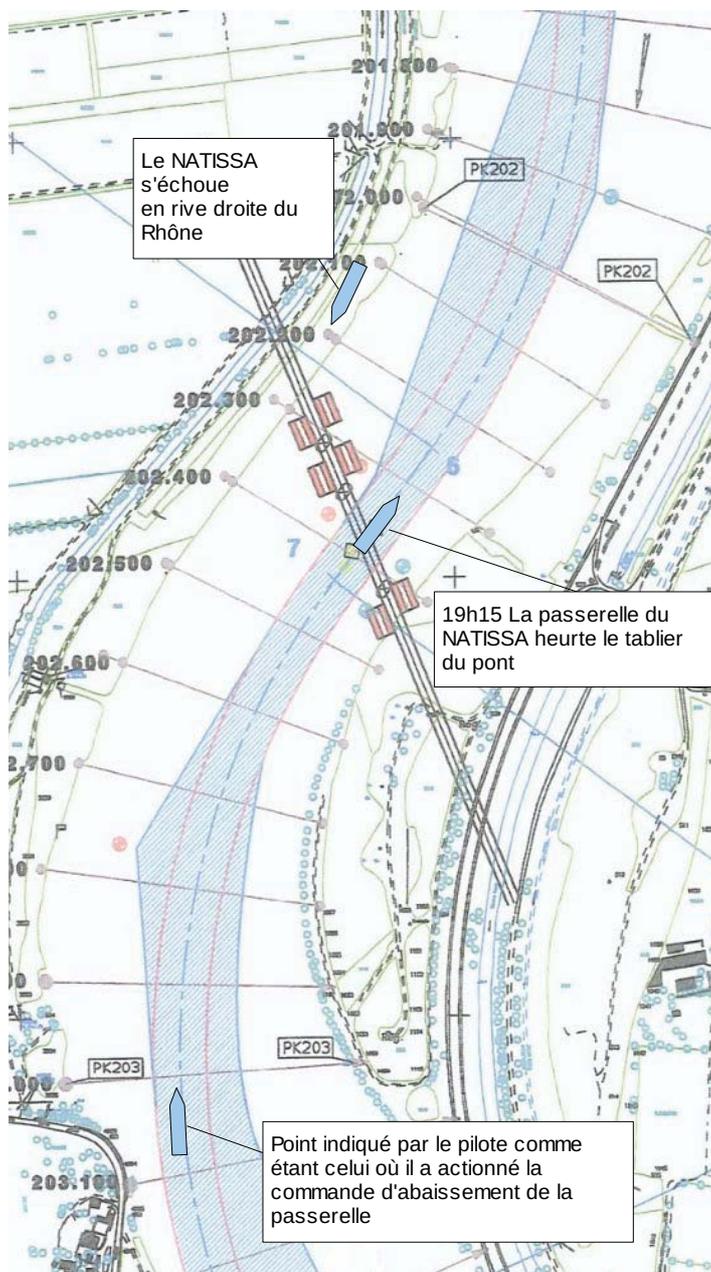
Figure 7 : Accident du 18 novembre 2008

- à 08h05, le pilote maritime embarque sur rade à Fos-sur-Mer ;
- à 09h05, le navire franchit l'écluse de Port-Saint-Louis-du-Rhône. A 09h15, le pilote maritime est remplacé par un pilote fluvial qui prend en charge, seul, la conduite du navire jusqu'à sa destination finale.

Le capitaine fait mouiller les deux ancres avant. Une seule petite amarre peut être mise à terre. Une légère brise soufflant de l'Est maintient le navire contre la berge.

La cause directe de la première phase de l'accident paraît être l'oubli par le conducteur de la manœuvre d'abaissement de la timonerie ou une manœuvre trop tardive.

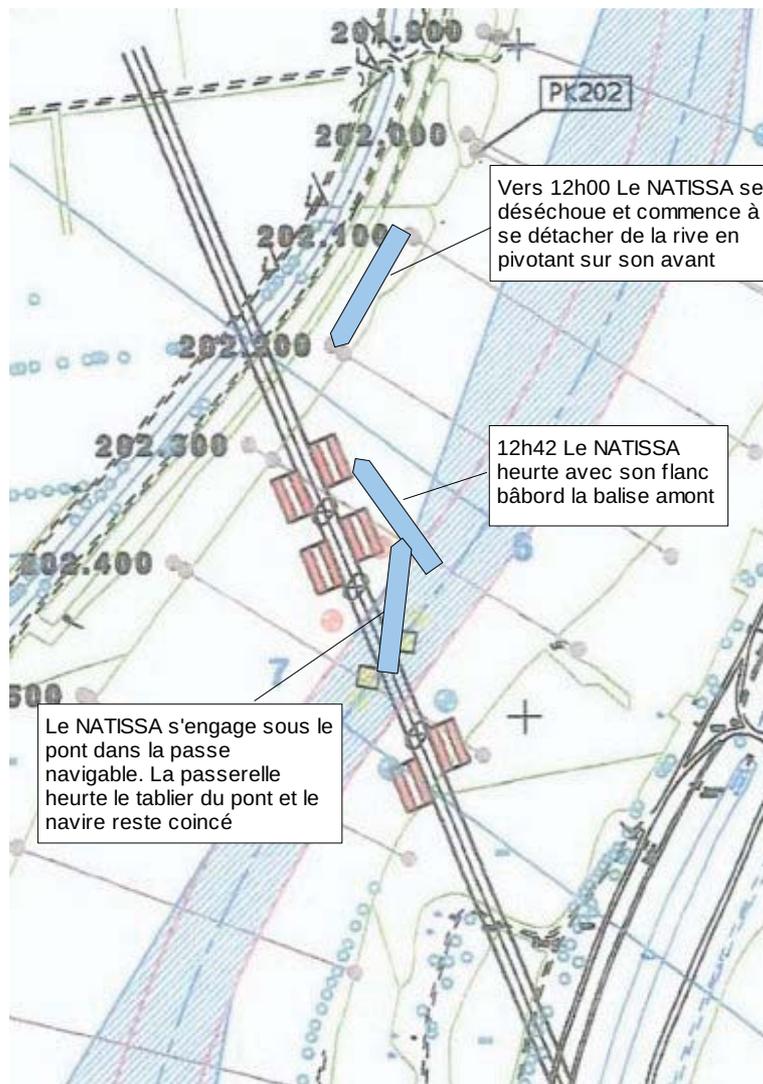
Figure 8 : Accident du 19 novembre 2008

Le lendemain, 19 novembre, peu après midi, sous l'action du vent qui a tourné au nord et du courant, le bateau se déséchoue. Le mouvement, d'abord lent, s'accélère. La tension augmente dans le cordage, qui a été tendu entre la rive et le bateau pour permettre les mouvements d'une barque pour les débarquements et embarquements, et ce cordage doit être coupé. Une tentative est faite de mouiller l'ancre arrière, mais elle ne tient pas.

La cause directe de la seconde phase est l'absence de précautions prises pour garantir un amarrage correct du navire après la première phase.
