# BEA-TT

*Rapport d'enquête technique  
sur la collision  
entre un poids lourd et un autocar  
survenue le 5 mars 2009  
sur l'autoroute A9 à Pollestres (66)*

*septembre 2010*

Affaire n° BEATT-2009-002

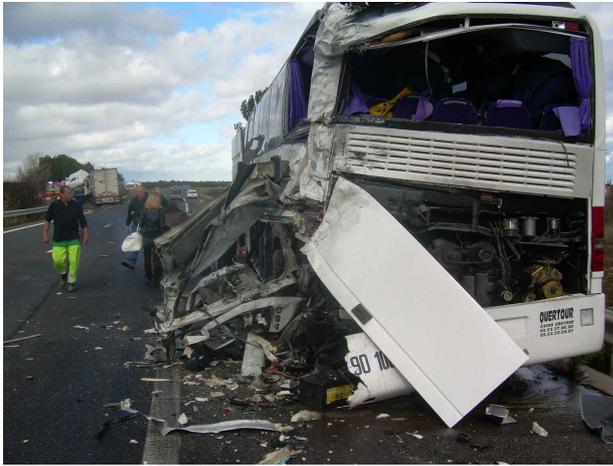
Les dégâts sont localisés à l'arrière gauche du fait du choc avec l'ensemble routier et au niveau de la porte avant droite, conséquence du frottement contre les glissières de sécurité bordant la bande d'arrêt d'urgence lorsque l'autocar a été poussé contre celles-ci.

Photo n°4 : Vue des dégâts occasionnés sur l'arrière de l'autocar. L'ensemble routier percuteur est visible au second plan à gauche

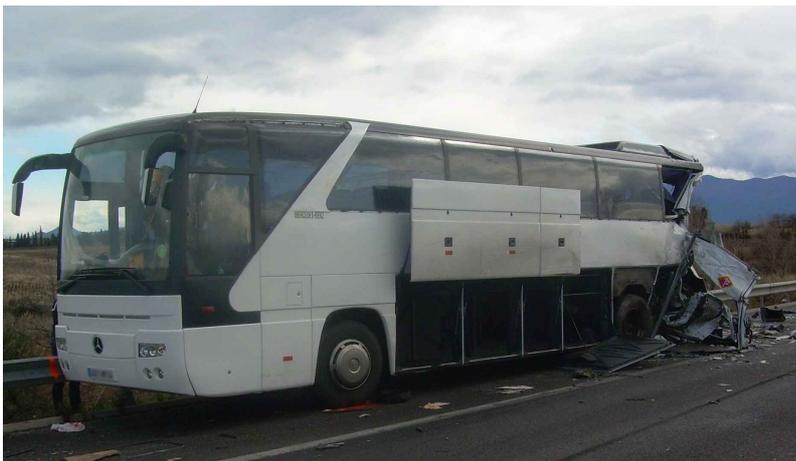
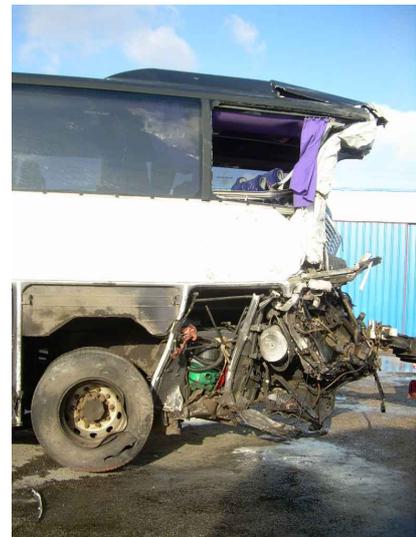
Photos n°5 et 6 : Autres vues des déformations de l'arrière de l'autocar montrant la violence de l'impact.

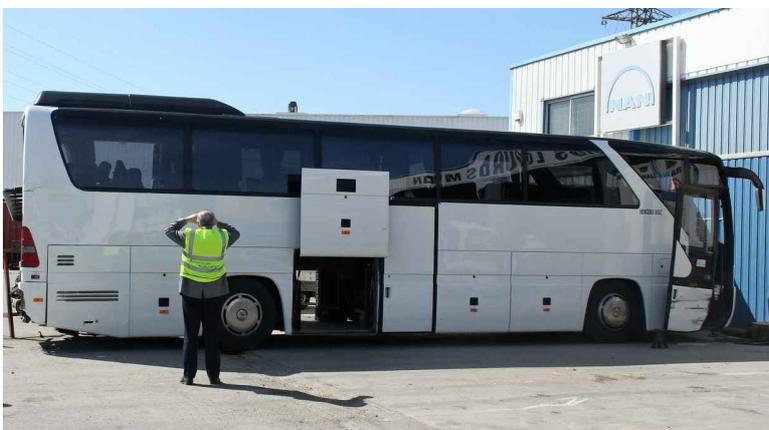
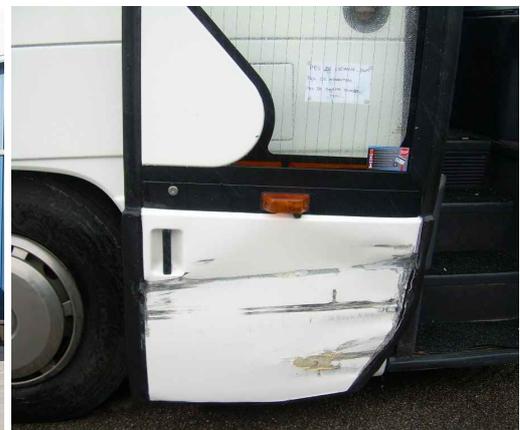
Photo n°7 et 8 : Vues du côté droit de l'autocar. Les traces de frottement de la porte avant sur les glissières de sécurité sont visibles en bas à droite

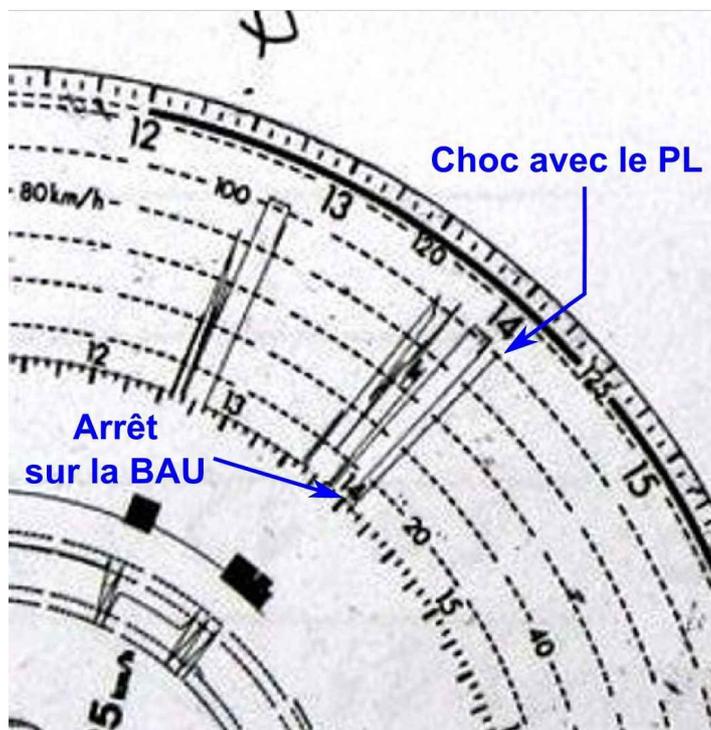
Les données extraites du disque de chronotachygraphe de l'autocar sont cohérentes avec les déclarations de la conductrice de celui-ci pour ce qui concerne les durées de trajets effectués le jour de l'accident et permettent de confirmer que l'autocar est resté stationné 5 mn sur la B.A.U. avant l'accident.

Photo n°9 : Vue de l'enregistrement des deux dernières heures sur le disque du chrono-tachygraphe de l'autocar

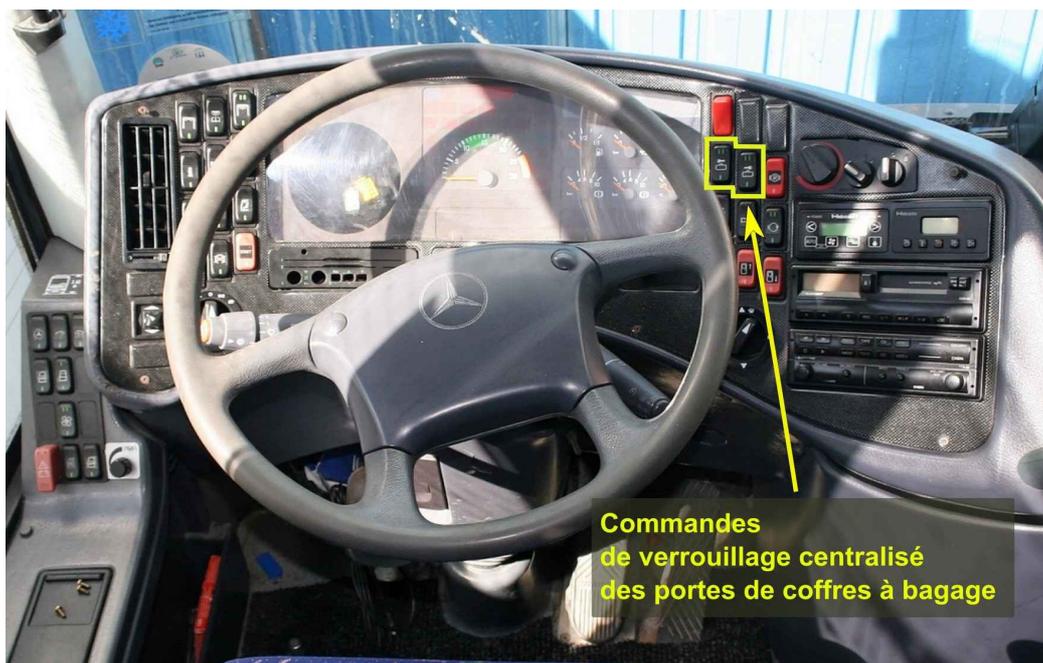
La photo suivante présente le dispositif de verrouillage centralisé des trappes de soute à bagages sur le tableau de bord de l'autocar accidenté. Les voyants lumineux de contrôle ne sont pas visibles, car masqués par le volant.

Photo n°13 : Commande de verrouillage centralisé des portes de soute à bagages

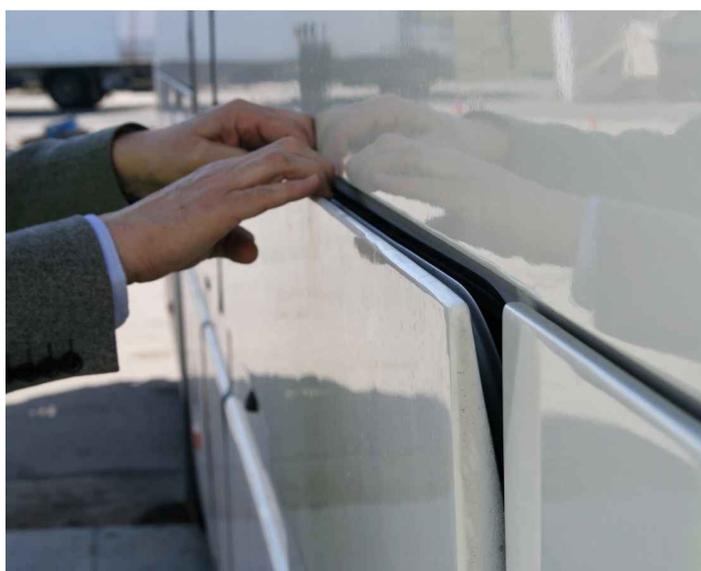
La porte de soute avant droite que la conductrice de l'autocar est descendue refermer est en bon état général, son mécanisme de fermeture est fonctionnel. Les enquêteurs ont toutefois constaté que cette porte devait être « claquée » assez fortement faute de quoi la fermeture était mal assurée (voir photo n°14).

Photo n°14 : Porte de soute mal fermée  
le haut de la porte s'entrouvre

Il est peu probable que la porte ait pu s'ouvrir seule pendant le trajet, l'expertise n'ayant pas mis en évidence de défaut de fermeture. L'hypothèse la plus vraisemblable est que la porte a du être ouverte inopinément lors du dernier arrêt et mal refermée. En outre le verrouillage des portes de soutes à bagages doit être effectif, car la conductrice ne signale pas de voyant de verrouillage de porte de soute à bagages allumé.

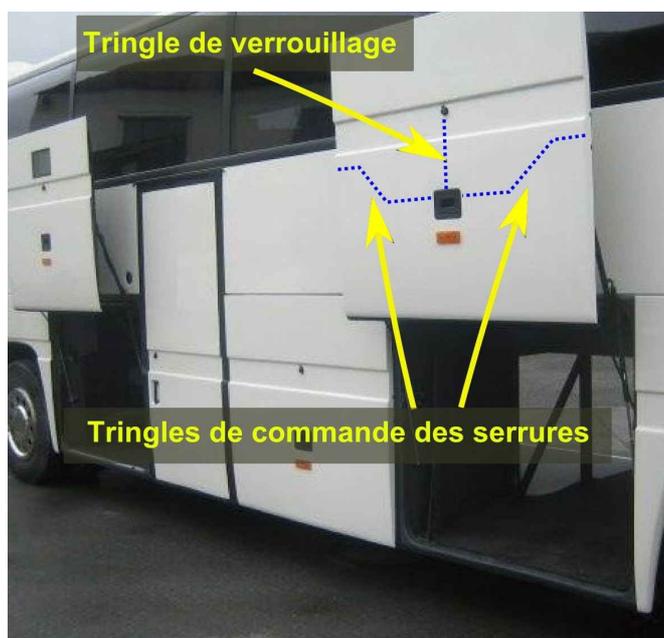
Photo n°15 : Schématisation de la tringlerie de commande d'ouverture et de verrouillage de la porte de soute

Les portes de soute ne sont pas équipées de contacts de feuillure permettant de contrôler si la porte est fermée ou non. Le seul indicateur lumineux concernant les portes de coffre est celui qui indique si les poignées de porte sont bloquées ou non.

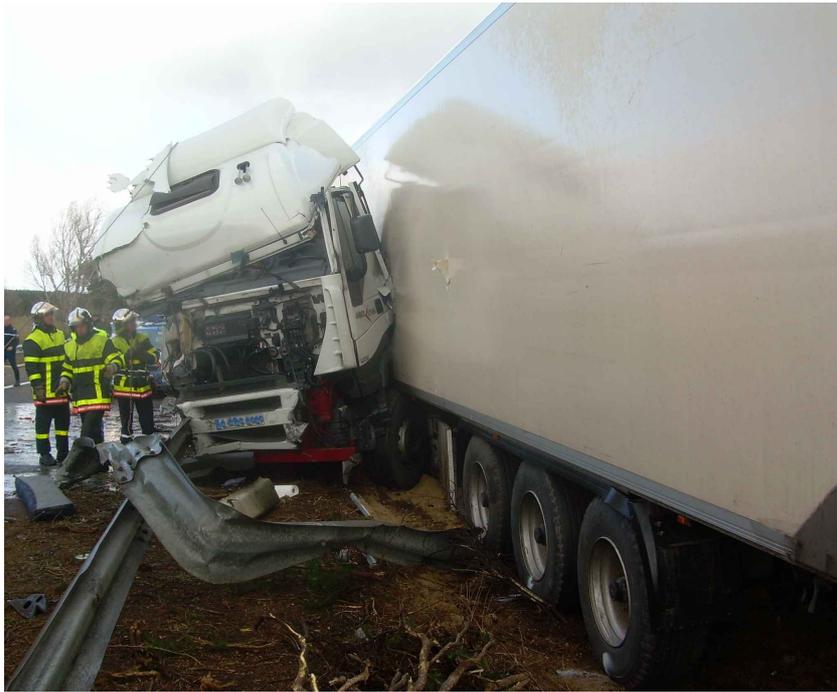
Photo n°17 : Vue de l'ensemble routier sur le TPC et des dégâts sur l'avant du véhicule

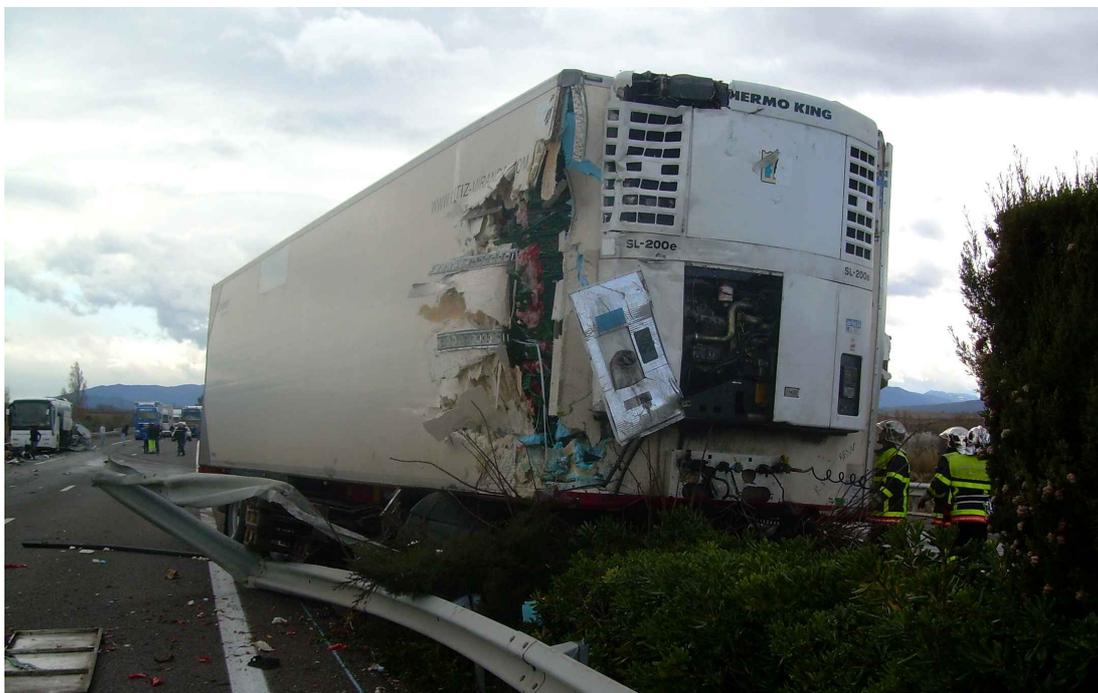
Photo n°18 : Vue de l'ensemble routier sur le TPC et des dégâts sur la semi-remorque.  
L'autocar est visible au second plan à gauche

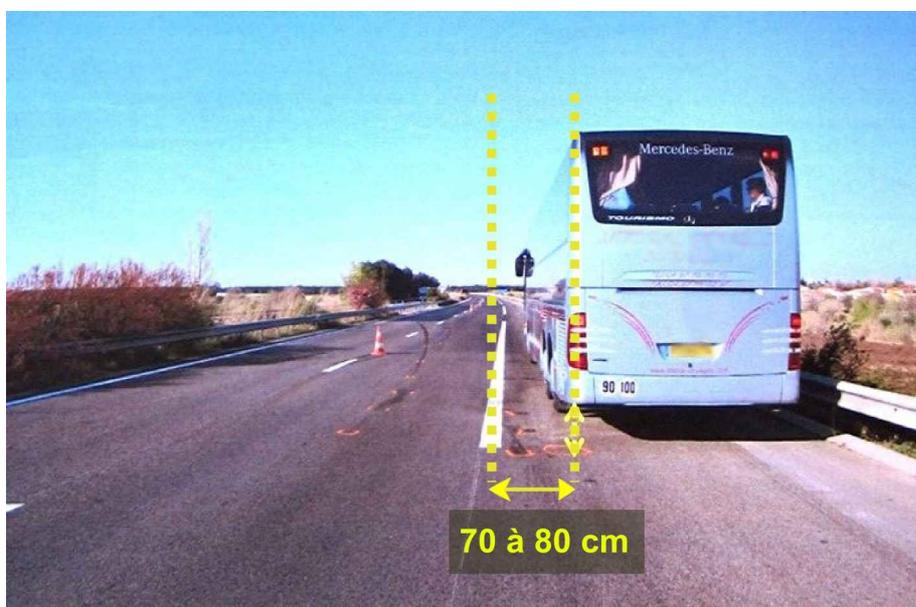
La distance entre l'axe de la bande de rive et le côté gauche de l'autocar n'est pas précisé par l'expert judiciaire. Celle-ci est estimée par les enquêteurs du BEA-TT à partir des photographies de la mise en situation, à environ 70 cm à 80 cm.

Photo n°19 : Position de l'autocar au moment du choc

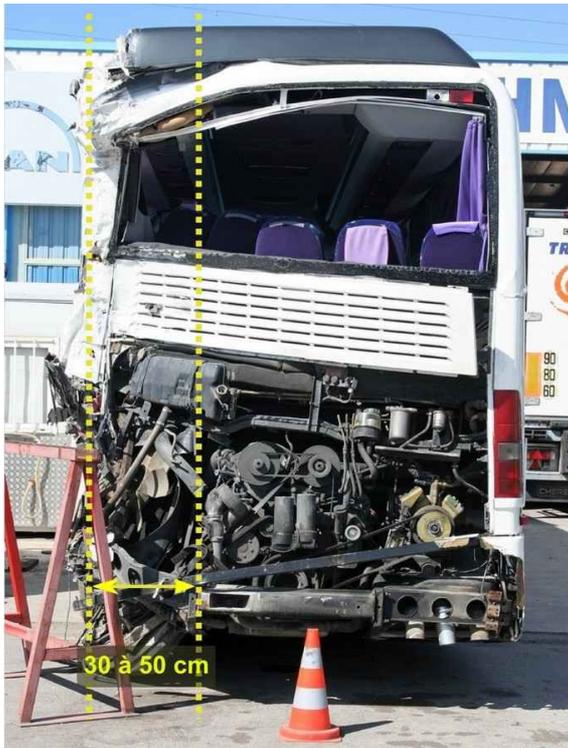
L'examen de l'autocar montre que le choc subi par celui-ci concerne l'arrière gauche sur 30 cm à 50 cm.

Photo n°20 : Zone de choc à l'arrière de l'autocar

Ces deux constats permettent de déduire que le poids lourd d'une largeur de 2,50 m circulait au moment du choc, à cheval sur la voie lente et la bande d'arrêt d'urgence en empiétant sur cette dernière sur une profondeur de 1 m à 1,30 m.

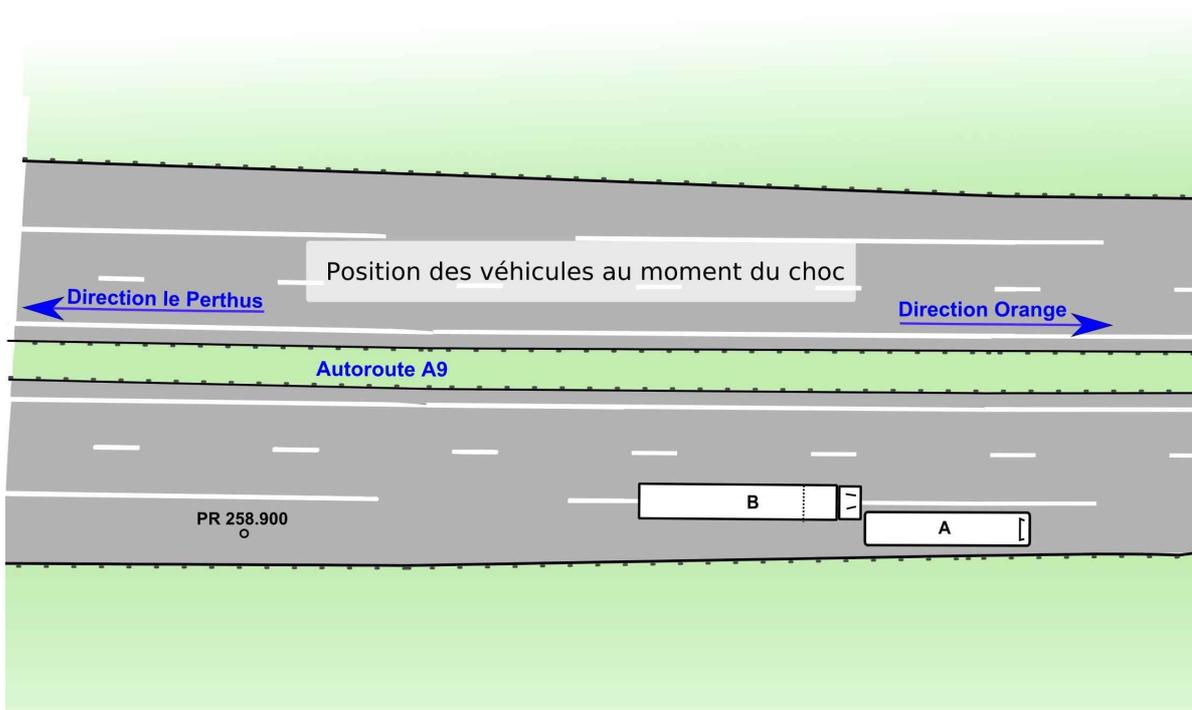
Schéma n°5 : Position des véhicules au moment du choc

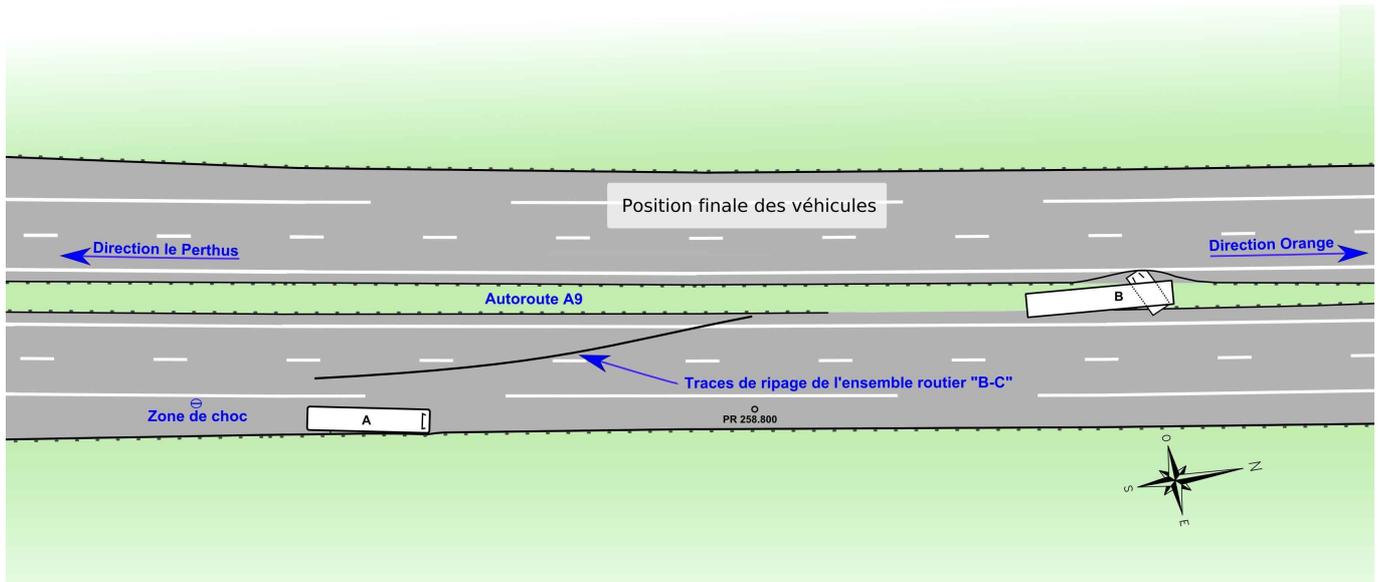
Il est donc probable que l'ensemble routier accidenté roulait à cheval sur la voie de droite et la bande d'arrêt d'urgence en suivant à faible distance l'autre ensemble routier avec qui il voyageait en convoi.

Le manque de visibilité lié à la probable trop faible distance entre les deux ensembles routiers ou l'inattention n'ont pas permis au conducteur de l'ensemble routier accidenté d'apercevoir l'autocar arrêté sur la bande d'arrêt d'urgence et d'entreprendre une manœuvre d'évitement.

Schéma n°6 : Position finale des véhicules

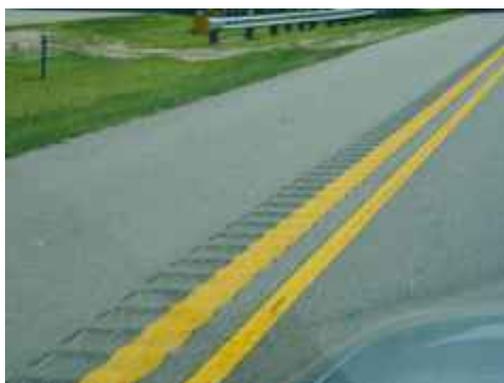
Photo 21 : exemple de bande rugueuse

Les premiers résultats de cette expérimentation conduite de jour, sur deux fois 8 heures, dans une courbe à droite de grand rayon ont fait apparaître une forte diminution du nombre de poids lourds roulant sur le marquage ou franchissant celui-ci ainsi qu'une importante diminution des incursions fortes sur la B.A.U.

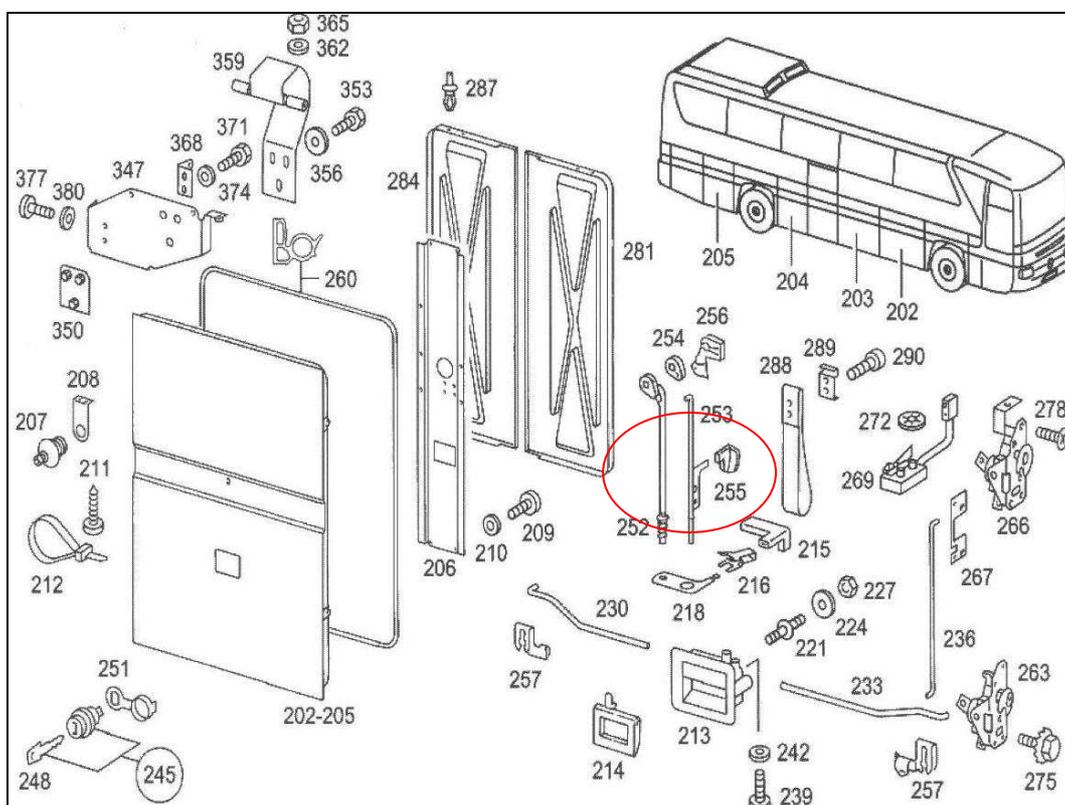
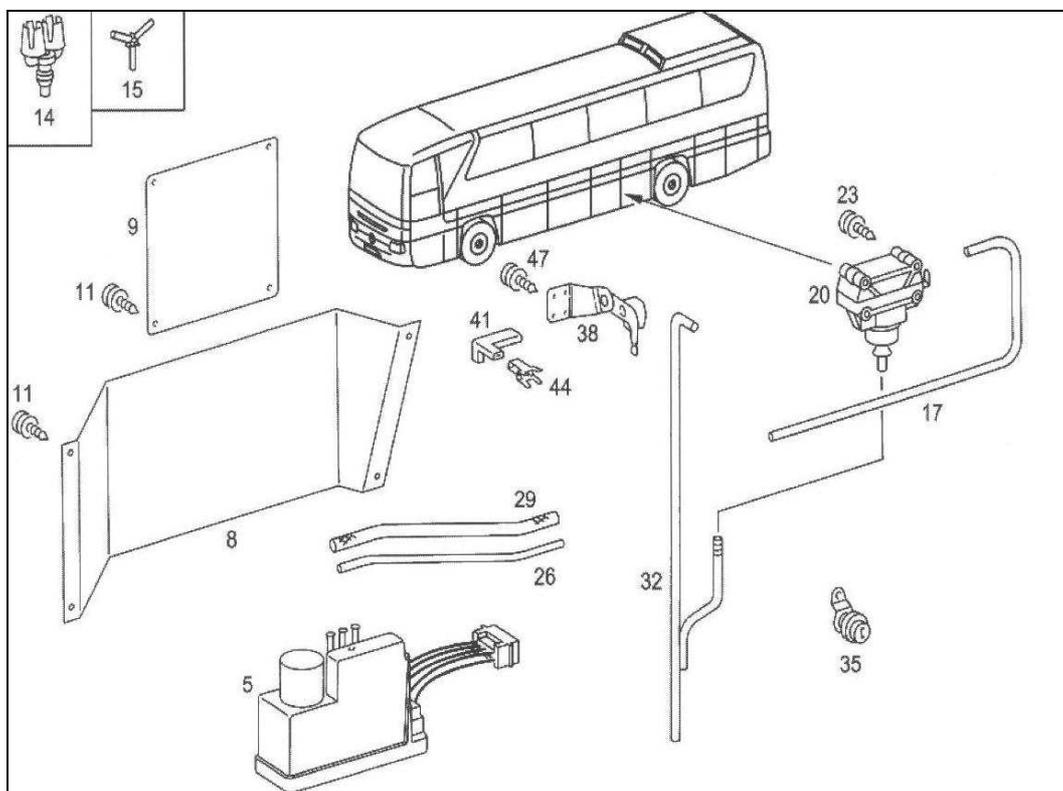
- Sur l'autocar Mercedes 0350 2009, le problème reste entier. Si les loquets de trappes sont fermés avant que la trappe soit en appui, le verrouillage peut être activé, trappe mal fermée et le témoin au tableau de bord confirme le verrouillage...pas la fermeture.

- La société Trans Jura Car, est un utilisateur courant du modèle Mercedes 0350. Une défaillance récurrente du verrouillage des poignets est constatée par le transporteur et confirmée par nos travaux. (le premier car examiné est défaillant). La tige de verrouillage qui est disposée entre le barillet et la poignée est très longue (pièce 252 ou 32 sur les schémas suivants) et le verrouillage correct ne peut être effectué qu'à la condition de son parfait alignement et guidage dans un trou très fin (pièce 218). Il arrive régulièrement que la tige se gripe ou ne soit pas alignée et le verrouillage n'est pas effectif.

Ces deux schémas sont issus de la documentation magasin de pièces détachées du constructeur. Ils représentent l'ensemble des montages existant pour les trappes de MB 0350.

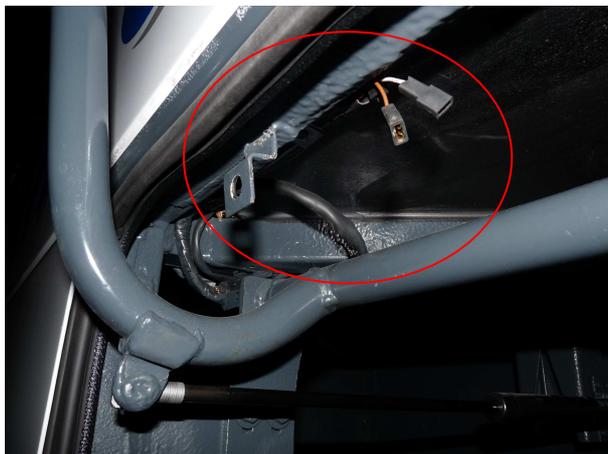
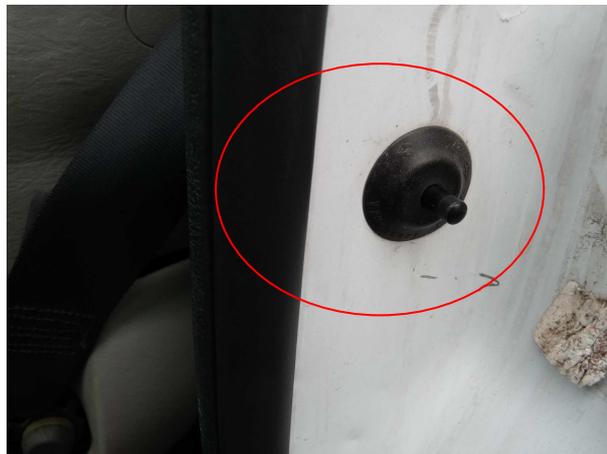
Support contacteur sur TEMSA Diamant

Contacteur de feuilure sur Renault TRAFIC

La mise en place d'un contacteur de feuilure est une solution technique simple et représente un coût dérisoire sur un autocar. Sur le TEMSA Diamant, j'ai observé un emplacement réservé avec support et faisceau électrique sans le dispositif de contrôle de fermeture ???
