**BEA-TT**

*Rapport d'enquête technique  
sur la collision de deux poids lourds  
transportant des matières dangereuses  
survenue le 8 avril 2009  
sur l'autoroute A49  
à Saint-Quentin-sur-Isère (38)*

*septembre 2010*

Affaire n° BEATT-2009-004

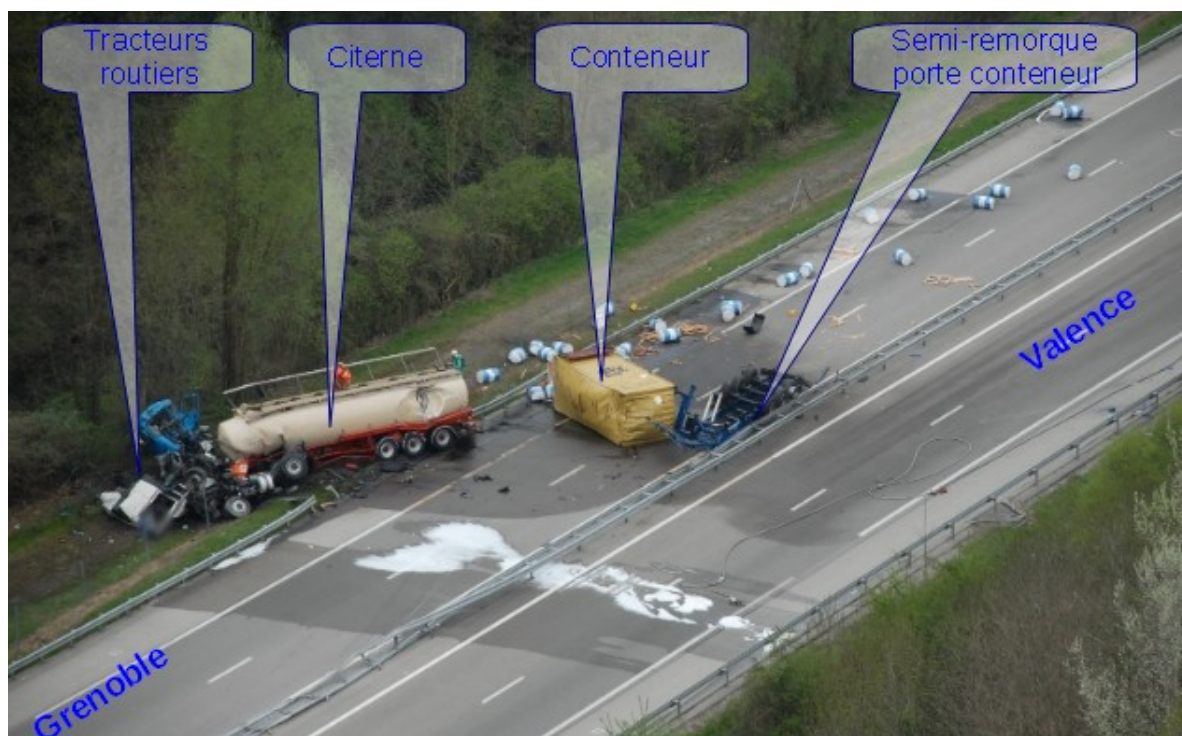
**Fig. 1 : État des lieux après l'accident**

- les épaves des deux tracteurs routiers et de leur cabines gisent, imbriquées, sur le bas coté ;
- la citerne et sa semi-remorque reposent sur le bas coté dans le prolongement de l'amas des tracteurs ; l'avant de la citerne est très déformé et présente une grande déchirure verticale sur le côté arrière gauche ;

- le conteneur et sa semi-remorque gisent au milieu de la chaussée ; le conteneur est très déformé ; la semi-remorque repose à l'envers ; son chariot qui permet le chargement des conteneurs, est partiellement arraché de la semi mais encore solidaire du conteneur ;

- les glissières de sécurité du terre-plein central sont écrasées sur une quarantaine de mètres ;
- les fûts éjectés du conteneur par l'ouverture des portes sont éparpillés sur une cinquantaine de mètres ;

- les traces sombres au sol traduisent le déversement sur la chaussée et l'accotement du contenu de la citerne et des fûts.

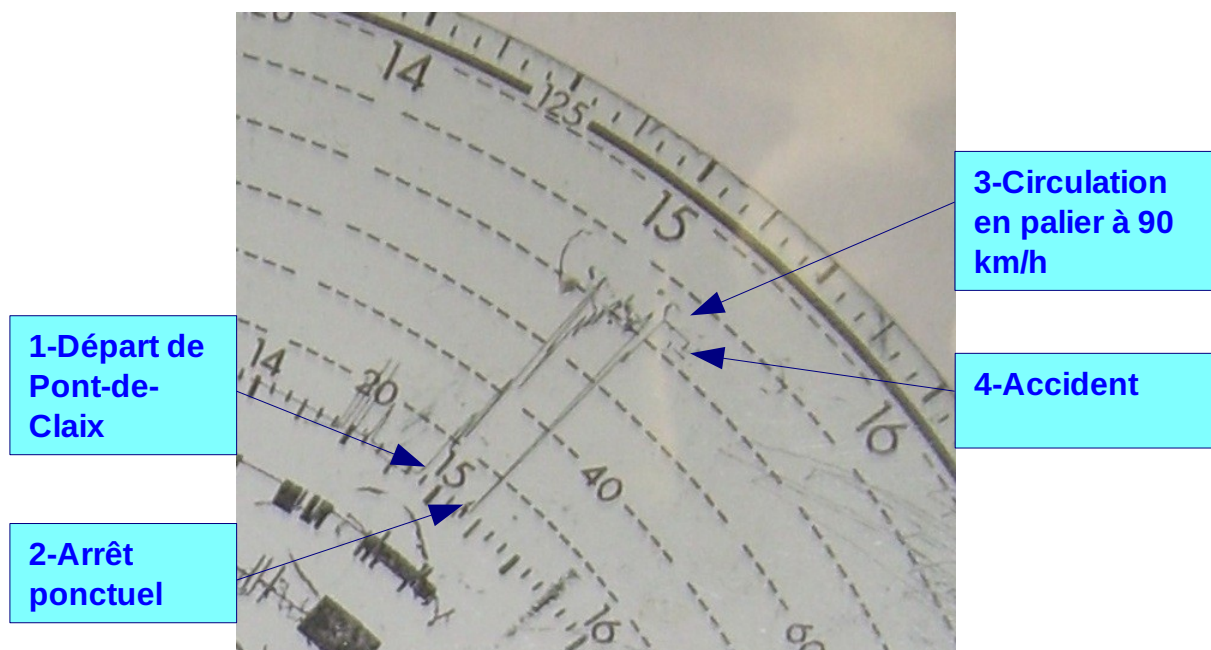
**Fig. 3: Disque du chrono-tachygraphe du conducteur de l'ensemble routier porte-conteneur (extrait des 30 dernières minutes)**

La lecture du tracé du disque pendant les 30 dernières minutes de conduite, entre 14h50 et 15h20 (dernier trajet entre la plate-forme chimique du Pont-de-Claix) et le lieu de l'accident apporte des informations utiles à la compréhension de l'accident.

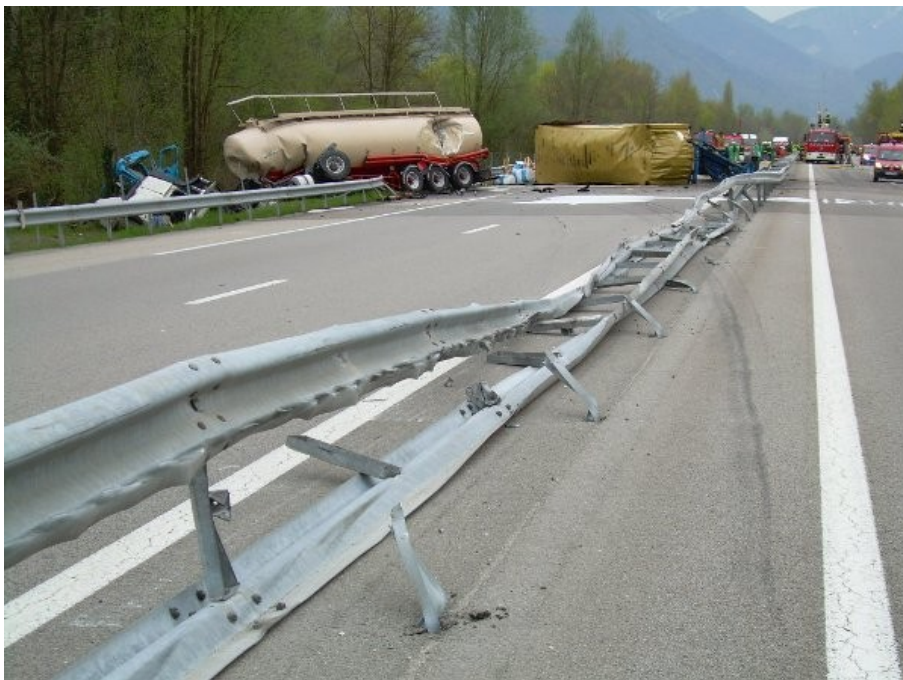
**Fig. 10 : Glissière centrale, vue dans le sens de son franchissement par l'ensemble routier porte-conteneur**

L'ensemble lisses-entretoises gît au sol sur une quarantaine de mètres, déboîté des fourreaux avec une torsion longitudinale allant jusqu'à  $180^\circ$ .

Dans ces conditions, la rupture du dispositif de retenue existant était inévitable.

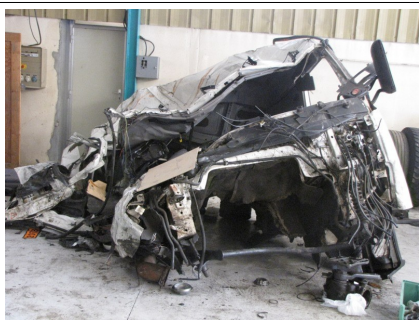
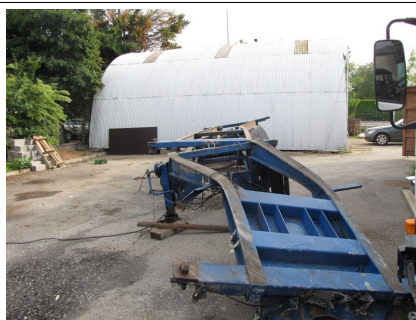
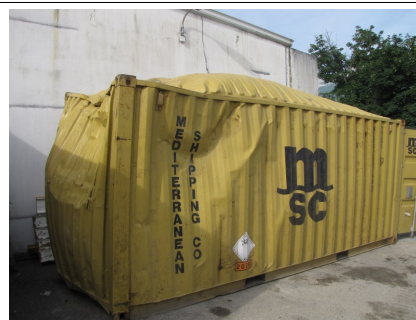
**Photos n°1 à 3 : Ensemble routier porte conteneur qui a franchi le terre-plein central.**

Le tracteur est détruit. La semi-remorque est déformée en « W ». Le conteneur est déformé.
